# BOUWHISTORISCH ONDERZOEK

# DRINKWATERTOREN

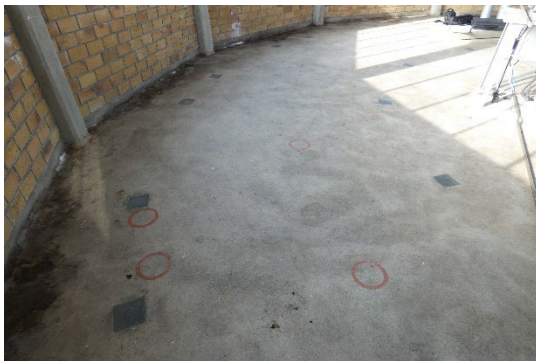
Afb. 86. Twee ringen van prismatische glastegels (de vierkante donkere 'vlekken' in de vloer) ten behoeve voor oriëntatieverlichting in de waterreservoirs.

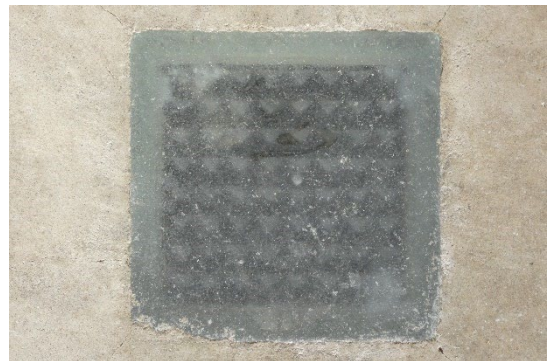
Afb. 87. Detail van één van de prismatische glastegels in de bovenzijde van de waterreservoirs.
