Bijlage 5

Maaischade problematiek LOFAR antennes

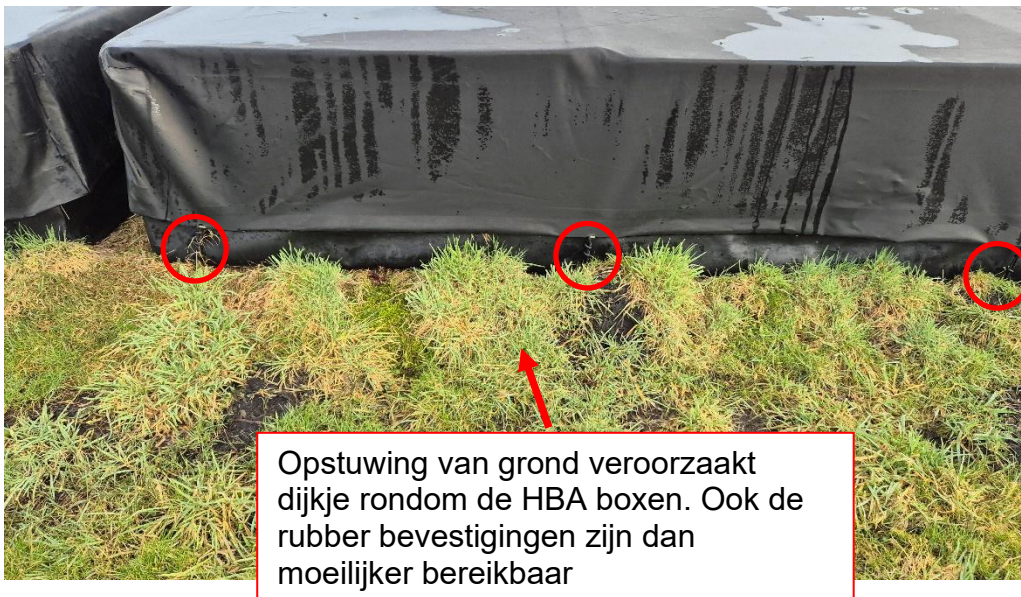
Rijsporen (dieper dan 5cm) en opstuwing van grond moeten ten allen tijde voorkomen worden. Zo nodig weer met schone grond aanvullen.

Oftewel het station en de antennes moeten goed bereikbaar blijven voor ons onderhoudspersoneel. Verder moet voorkomen worden dat door opstuwing van grond rondom de HBA boxen er een dijkje ontstaat.

Gevolg: De stations zijn niet meer bereikbaar voor onze onderhoudsmonteurs. Het water kan niet meer goed uit en rond de boxen weglopen. Water in de boxen is funest voor de elektronica en antennes in de boxen!

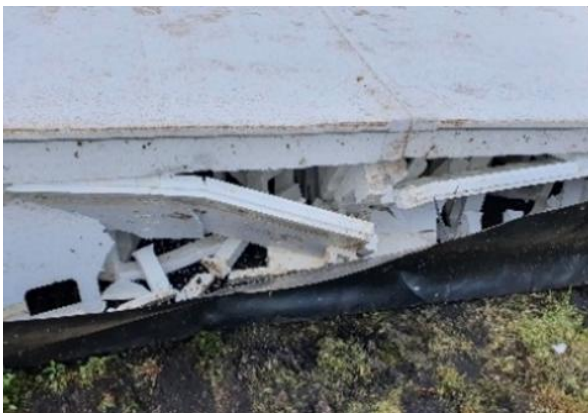
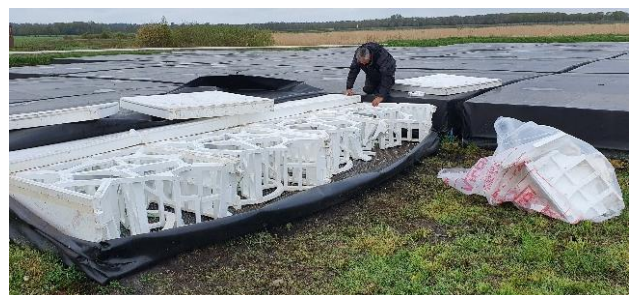
De HBA boxen bestaan uit polystyreen (piepschuim) delen met daar overheen een zwarte cover en zijn dus erg breekbaar.

Gevolg: vervangen van de polystyreen onderdelen is een tijdrovend en kostbare klus. Bovendien is er kans dat polystyreen in de natuur terecht komt.

Beschadigde HBA boxen
(door maaimachine/tractor)

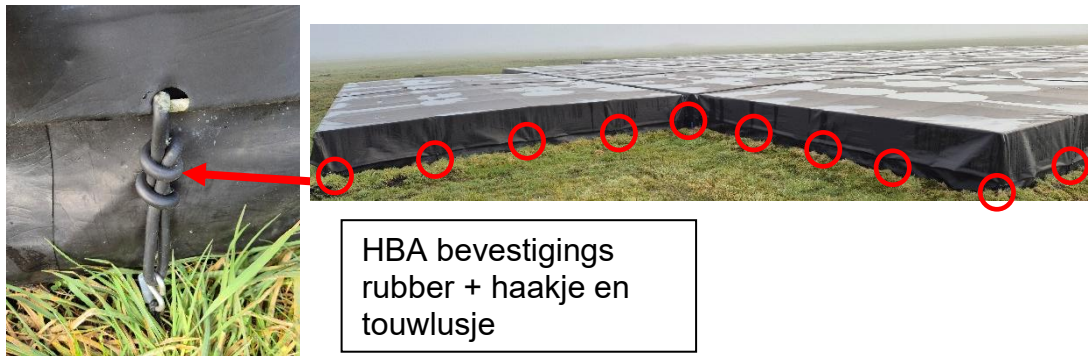
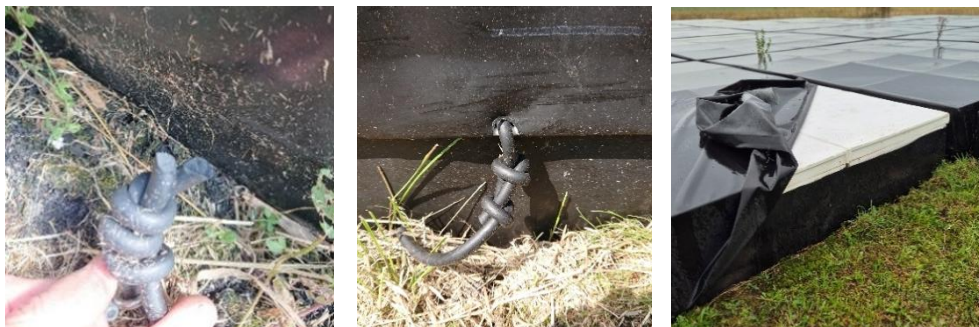
De HBA boxen zitten aan de rand met rubber verbindingen aan grondankers bevestigd. Te dicht bij maaien met de strimmer kan de rubbers beschadigen of doorsnijden.

Gevolg: Mogelijk op/wegwaaien van het cover en de polystyreen delen.

Kapot gemaaide HBA bevestigingsrubbers met reeds deels opgewaaid cover

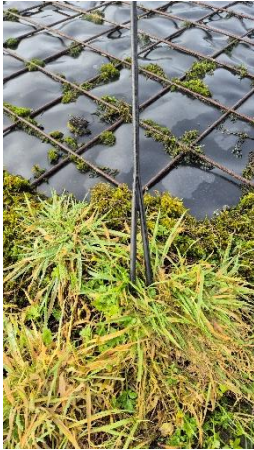
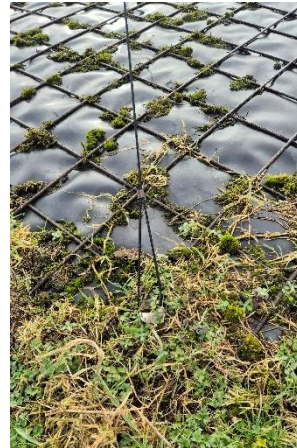
De LBA bouwnetten en antennedraden zitten met grote haringen aan de grond bevestigd. Te dicht bij maaien/strimmen kan schade aan het net, de haringen, de touwtjes en/of de rubbers veroorzaken.

Links Rubber bevestiging aan haring, rechts touwtje bevestiging aan haring. Schade door maaien moet voorkomen worden.

Gevolg: vervangen van het net (dat als zgn. groundplane fungeert) en haringen nodig. Dit vergt veel tijd en de (speciale maat) bouwnetten zijn duur. Tevens is een omhoogstaand deel van het net gevaarlijk voor o.a. het onderhoudspersoneel (struikelen/spiesen).

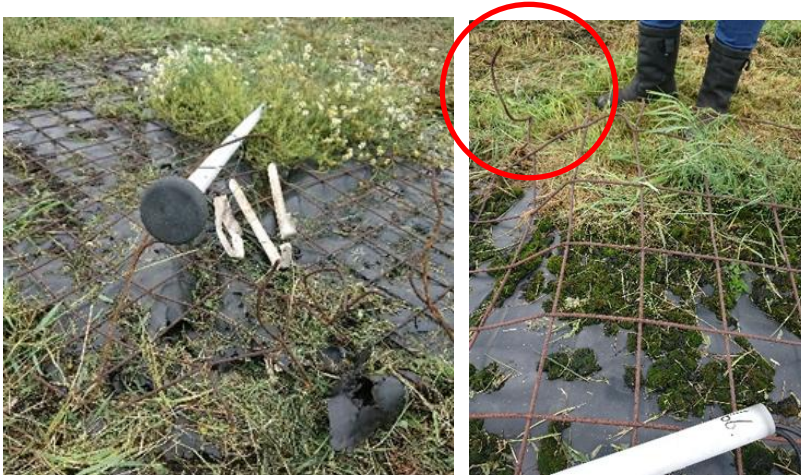
Kapot gemaaide bouwnetten en haringen

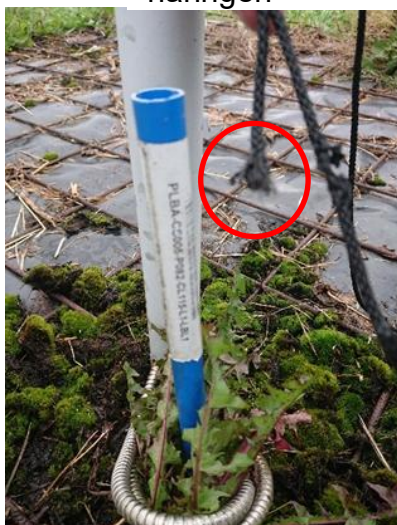
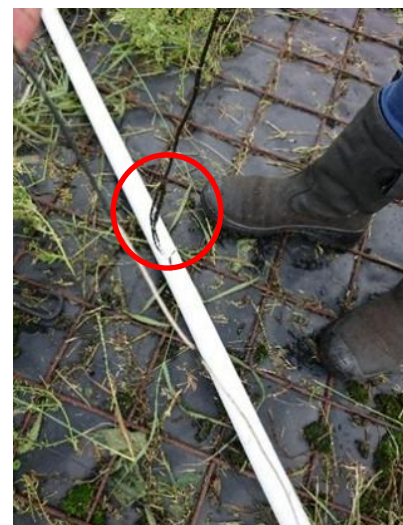
Verder moeten touwtjes en rubbers ook vervangen worden door ons onderhoudspersoneel.

Kapot gemaaide LBA touwtjes

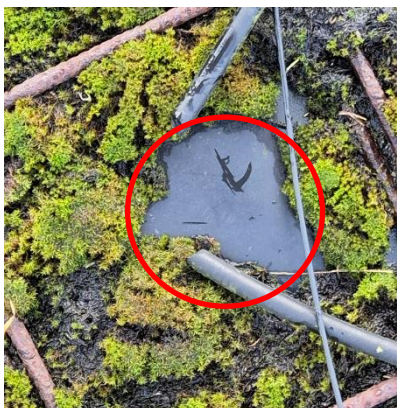
Kapot gemaaid LBA rubber

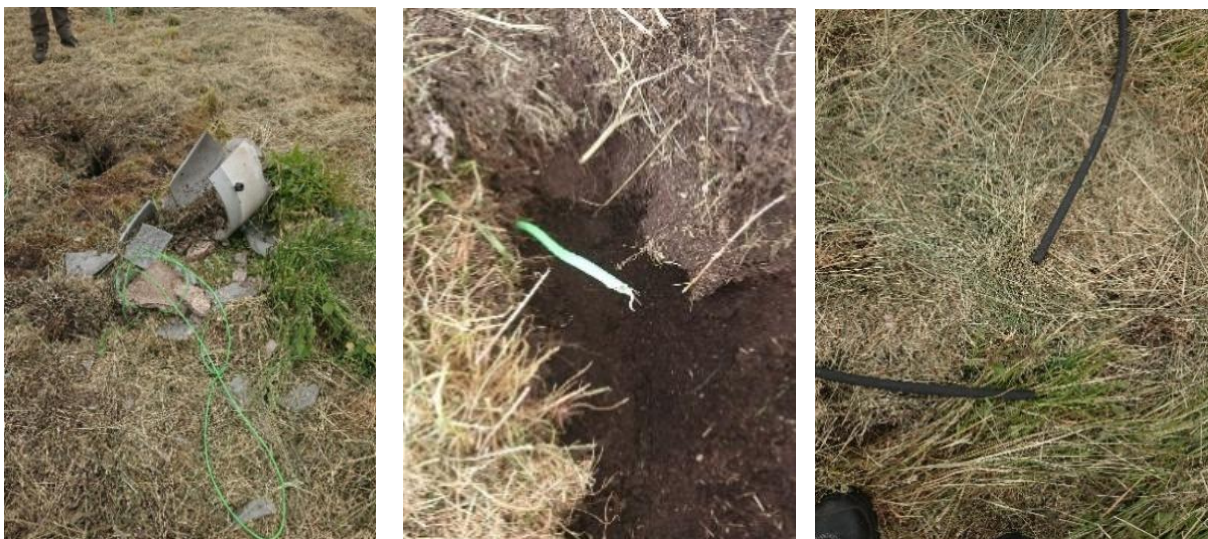
De infrageluid put met slangen is met palen aangegeven maar kan door aanwezigheid van gewassen onzichtbaar raken voor de maaier. (De slangen moeten voor het maaien opgerold en op de put gelegd worden)

Gevolg: Kapotte slang en mogelijk zelfs kapotte put en Coax aansluiting

Kapot gemaaide infrageluid slang en put/Coax
