V&G Dossier

Gebouwnummer/objectcode **100021G08 - Gebouw F**
Adres **John F. Kennedylan 8, 7314PS, Apeldoorn**

2 Locatie en omschrijving 100021G08 - Gebouw F

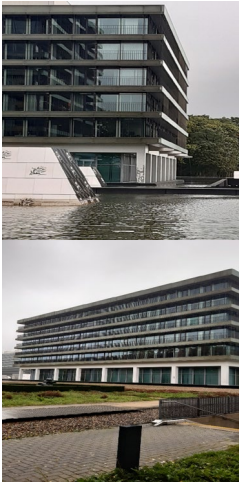
V&G vragenlijst 2020 - 100021G08 - Gebouw F - Begane grond							
1. Daken en dakwerkzaamheden							
Dit hoofdstuk is niet van toepassing in dit deel van het gebouw.							
2. Gevels en gevelwerkzaamheden							
#	Vraag	Antw.	Risico-score	Bevinding	Maatregel	€	Bijlage
2.1	Is er bij gevelwerkzaamheden verhoogd risico op valgevaar?	Nee		Er is geen verhoogd risico op valgevaar bij gevelwerkzaamheden.

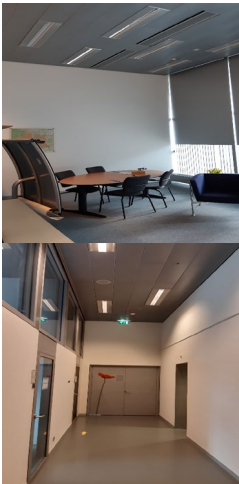
2.10	Kunnen de ramen aan de binnenzijde, bijvoorbeeld van een atrium of glazen liftschacht, veilig gereinigd worden?	Ja		De ramen aan de binnenzijde kunnen vanaf de begane grond op veilige wijze worden gereinigd. De beheerder geeft aan dat de moeilijk bereikbare locaties (hoog, bij de trap) worden bewassen met een telescoopstok of steiger.

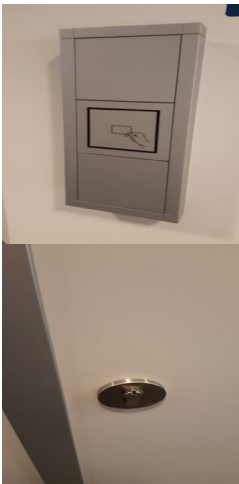
4.1	Is er alleen toegang tot de ruimten of installatie in deze ruimten met uitsluitend een veiligheidsvoorziening zoals een speciale sleutel, code, paslezer etc.?	Ja		Bij de ingang van het object is een tourniquet, sluis of een deur met paslezer aanwezig die geopend kan worden door de bewaking of met een paslezer. De kantoorruimten binnen het object zijn toegankelijk met een paslezer (geautoriseerd).

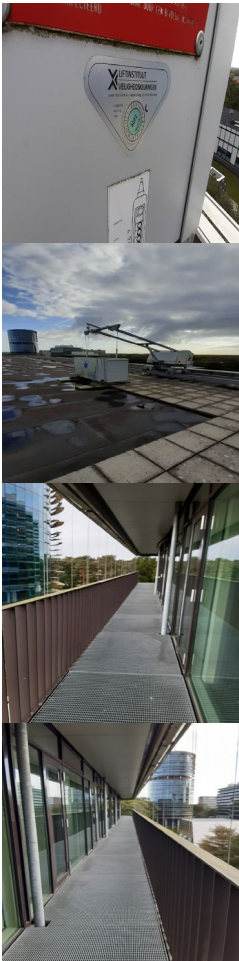
2.7	Zijn ramen onder 10 meter veilig bereikbaar en begaanbaar (met inzet van een goedgekeurde voorziening) voor reiniging?	Ja		Ramen zijn vanuit buitenzijde veilig te bewassen. Het bewassen wordt gedaan via het balkon wat rond het gehele object aanwezig is. Op het dak is een goedgekeurde glaswasinstallatie aanwezig. Deze wordt gebruikt voor werkzaamheden aan de gevel.

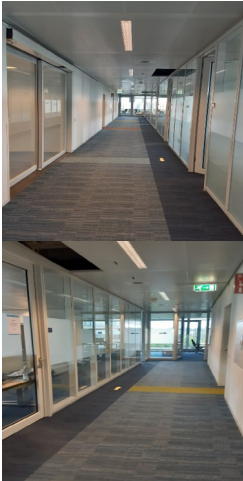
4.2	Kunnen zich bij het werken in ruimten arbeidsrisico's voordoen zoals valgevaar, beknellen, elektrocutie, gevaarlijke stoffen, explosiegevaar, lawaai of brandgevaar?	Nee		Ruimten (kantoren) zijn ruim opgezet waardoor geen risico op valgevaar, beknellen, elektrocutie, gevaarlijke stoffen, explosiegevaar, lawaai of brandgevaar aanwezig is.

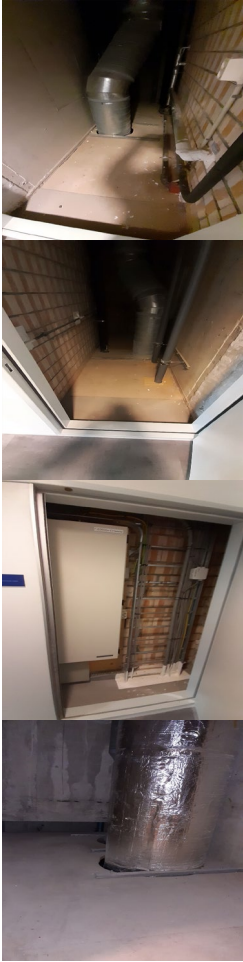
4.4	Kunnen zich bij het werken in leidingschachten aan leidingen en installaties arbeidsrisico's voordoen zoals valgevaar, beknellen, elektrocutie, gevaarlijke stoffen, explosiegevaar, lawaai of brandgevaar?	Nee		De leidingschachten zijn ruim en voorzien van een deugdelijke vloer er is met de inrichting van deze ruimten rekening gehouden om struikel- en stootgevaar te voorkomen.

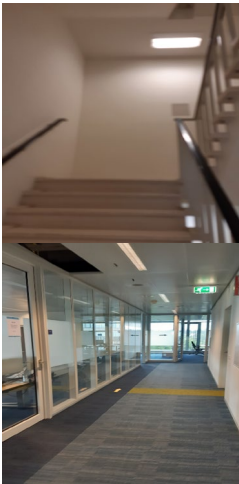
4.5	Kunnen zich bij het werken aan verlichtingsarmaturen, luchtbehandelingsinstallaties en aan stralingsbronnen arbeidsrisico's voordoen zoals valgevaar, beknellen, elektrocutie, gevaarlijke stoffen, explosiegevaar, lawaai of brandgevaar?	Ja	3	De verlichtingsarmaturen in de trappenhuizen zijn aan het plafond bevestigd en daardoor lastig/moeilijk bereikbaar. De overige verlichtingsarmaturen zijn goed bereikbaar. De beheerder geeft aan dat vervanging wordt gedaan met een trap of hoogwerker, afhankelijk van de hoogte en positie van de armaturen. Er zijn geen luchtbehandelingsinstallaties en stralingsbronnen aanwezig.

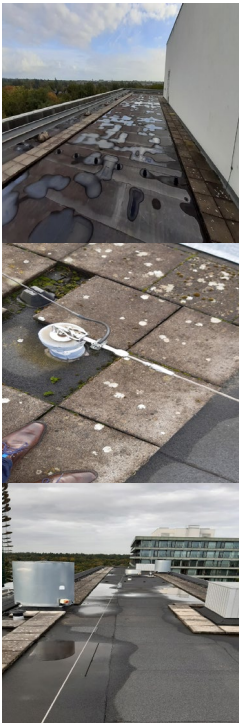
1.2	Is op het dak, dakopgangen of dakdelen kans op valgevaar?	Ja	3	Op de daken zijn betontegels en bitumen aanwezig. In combinatie met mos vorming zijn dit gladde oppervlakken. Hierdoor is er een verhoogde kans op valgevaar. Op de het dak van de etage 5 is geen aanlijnvoorziening of verhoogde dakrand aanwezig. Hierdoor is er een verhoogde kans op valgevaar. Op het dak van de dakopbouw is een safetyline (gekeurd tot en met 2022) aanwezig.

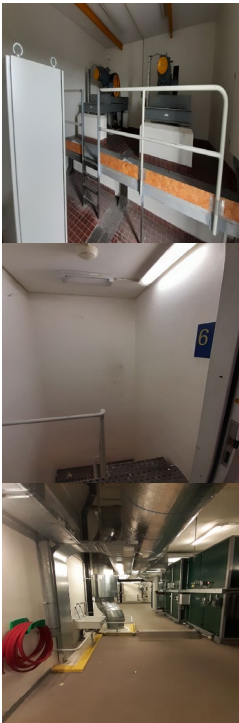
4.2	Kunnen zich bij het werken in ruimten arbeidsrisico's voordoen zoals valgevaar, beknellen, elektrocutie, gevaarlijke stoffen, explosiegevaar, lawaai of brandgevaar?	Nee		Dakbouw: Technische ruimten zijn in basis ruim opgezet en de opstappen zijn duidelijk aangegeven waardoor geen risico op elektrocutie, gevaarlijke stoffen, explosiegevaar, lawaai of brandgevaar aanwezig is.
