Rijksvastgoedbedrijf
Ministerie van Binnenlandse Zaken en
Koninkrijksrelaties

V&G Dossier

Gebouwnummer/objectcode **100021G07 - Gebouw G**
Adres **John F. Kennedylan 8, 7314PS, Apeldoorn**

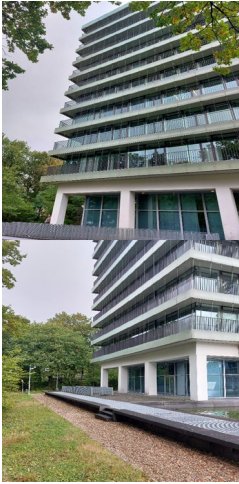
V&G vragenlijst 2020 - 100021G07 - Gebouw G - Begane grond							
1. Daken en dakwerkzaamheden							
Dit hoofdstuk is niet van toepassing in dit deel van het gebouw.							
2. Gevels en gevelwerkzaamheden							
#	Vraag	Antw.	Risico-score	Bevinding	Maatregel	€	Bijlage
2.1	Is er bij gevelwerkzaamheden verhoogd risico op valgevaar?	Nee		Er is geen verhoogd risico op valgevaar bij gevelwerkzaamheden.

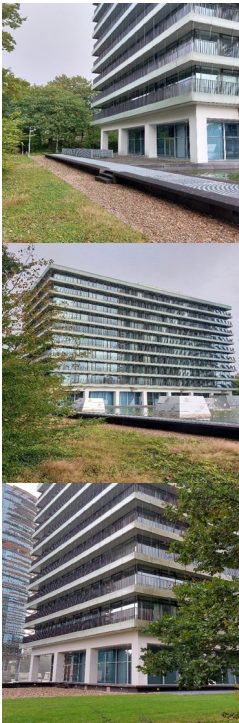
2.6	Is er bij gevelwerkzaamheden sprake van verhoogd risico op aanrijden?	Nee		Rond de gevel is zijn geen wegen aanwezig waar auto's derhalve niet kunnen komen. Hier is geen risico op aanrijdgevaar.

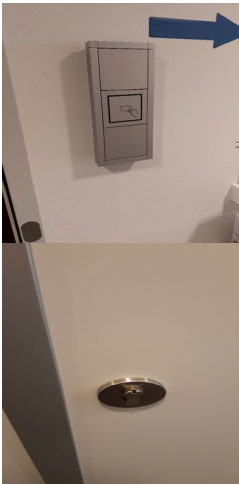
4.1	Is er alleen toegang tot de ruimten of installatie in deze ruimten met uitsluitend een veiligheidsvoorziening zoals een speciale sleutel, code, paslezer etc.?	Ja		Bij de ingang van het object is een tourniquet, sluis of een deur met paslezer aanwezig die geopend kan worden door de bewaking of met een paslezer. De kantoorruimten binnen het object zijn toegankelijk met een paslezer (geautoriseerd).

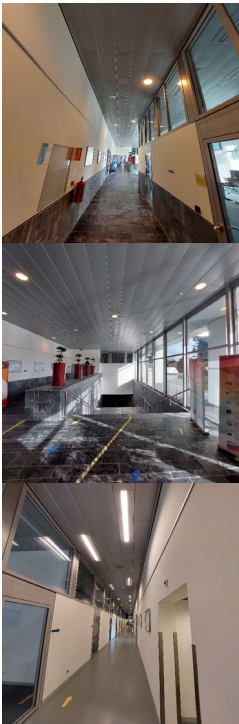
4.5	Kunnen zich bij het werken aan verlichtingsarmaturen, luchtbehandelingsinstallaties en aan stralingsbronnen arbeidsrisico's voordoen zoals valgevaar, beknellen, elektrocutie, gevaarlijke stoffen, explosiegevaar, lawaai of brandgevaar?	Ja	3	De verlichtingsarmaturen in de trappenhuisen zijn aan het plafond bevestigd en daardoor lastig/moeilijk bereikbaar. De overige verlichtingsarmaturen zijn goed bereikbaar en worden vervangen door gebruik te maken van een trap of hoogwerker, afhankelijk van de hoogte en positie van de armaturen. Er zijn geen luchtbehandelingsinstallaties en stralingsbronnen aanwezig.

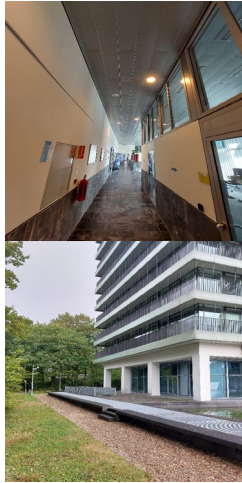
6. Inspectie en groot onderhoud							
#	Vraag	Antw.	Risico-score	Bevinding	Maatregel	€	Bijlage
6.1	Wordt inspectie en groot onderhoud belemmerd door risico's zoals valgevaar, elektrocutiegevaar, onbereikbaarheid, blootstelling aan gevaarlijke stoffen, brandgevaar, explosiegevaar, aanrijdgevaar?	Nee		Ruimten op de begane grond (binnen en buiten) zijn ruim opgezet waardoor geen risico op valgevaar, elektrocutiegevaar, onbereikbaarheid, blootstelling aan gevaarlijke stoffen, brandgevaar, explosiegevaar en aanrijdgevaar.

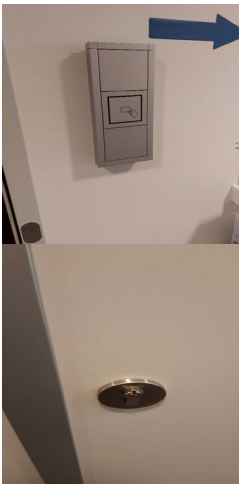
4.1	Is er alleen toegang tot de ruimten of installatie in deze ruimten met uitsluitend een veiligheidsvoorziening zoals een speciale sleutel, code, paslezer etc.?	Ja		De kantoor en technische ruimten binnen het object zijn toegankelijk met een paslezer (geautoriseerd).

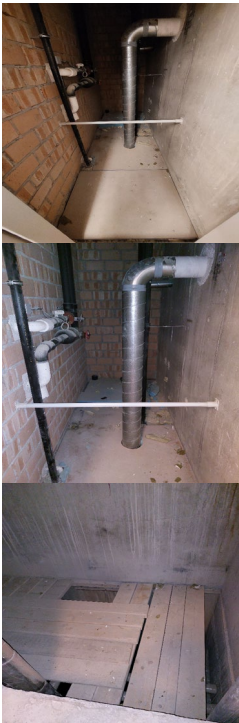
4.4	Kunnen zich bij het werken in leidingschachten aan leidingen en installaties arbeidsrisico's voordoen zoals valgevaar, beknellen, elektrocutie, gevaarlijke stoffen, explosiegevaar, lawaai of brandgevaar?	Ja	3	In de leidingschachten zijn tempex vloeren aanwezig waardoor een risico op doorvalgevaar bestaat. Wel is een stang gemonteerd om het gevaar af te wenden.

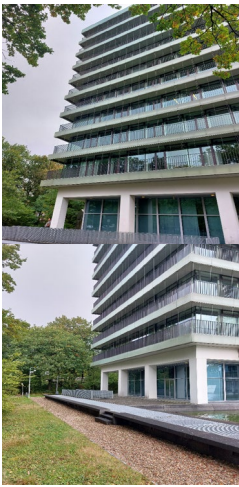
2.5	Is er een asbestbeheersplan?	Ja		100021G07 ABP v1 20191001			
2.6	Is er bij gevelwerkzaamheden sprake van verhoogd risico op aanrijden?	Nee		Ter hoogte van het gebouw zijn geen wegen aanwezig, derhalve kunnen auto's hier niet komen. Hier is geen risico op aanrijdgevaar.

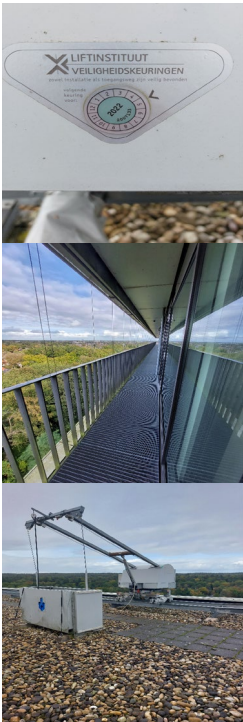
2.7	Zijn ramen onder 10 meter veilig bereikbaar en begaanbaar (met inzet van een goedgekeurde voorziening) voor reiniging?	Ja		Ramen zijn vanuit buitenzijde veilig te bewassen. Het bewassen wordt gedaan via het balkon wat rond het gehele object aanwezig is. Op het dak is een goedgekeurde glaswasinstallatie aanwezig. Deze wordt gebruikt voor werkzaamheden aan de gevel.

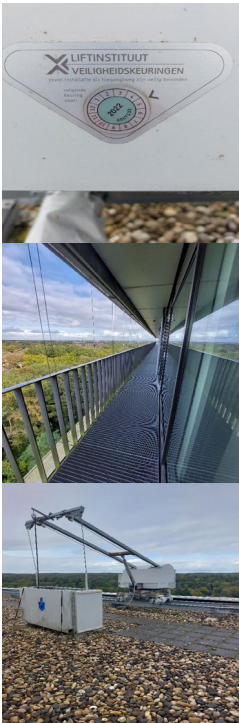
2.8	Zijn de ramen en gevels boven de 10 meter te bewassen en te reinigen middels de aanwezigheid van een goedgekeurde glazenwasinstallaties op de daken of met een speciale goedkeurde voorziening?	Ja		Ramen zijn vanuit buitenzijde veilig te bewassen. Het bewassen wordt gedaan via het balkon wat rond het gehele object aanwezig is. Op het dak is een goedgekeurde glaswasinstallatie aanwezig. Deze wordt gebruikt voor werkzaamheden aan de gevel.

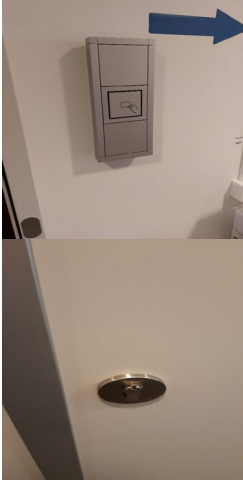
4. Ruimten							
#	Vraag	Antw.	Risico-score	Bevinding	Maatregel	€	Bijlage
4.1	Is er alleen toegang tot de ruimten of installatie in deze ruimten met uitsluitend een veiligheidsvoorziening zoals een speciale sleutel, code, paslezer etc.?	Ja		De kantoorruimten binnen het object zijn toegankelijk met een paslezer (geautoriseerd).

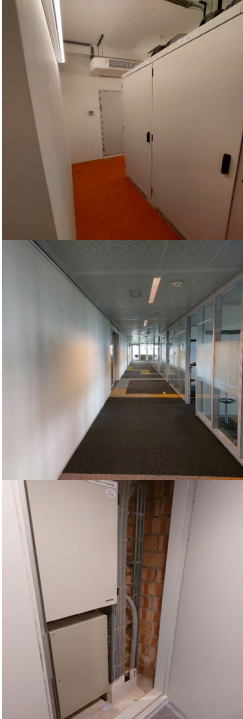
4.2	Kunnen zich bij het werken in ruimten arbeidsrisico's voordoen zoals valgevaar, beknellen, elektrocutie, gevaarlijke stoffen, explosiegevaar, lawaai of brandgevaar?	Nee		Ruimten (kantoren) zijn ruim opgezet waardoor geen risico op valgevaar, beknellen, elektrocutie, gevaarlijke stoffen, explosiegevaar, lawaai of brandgevaar aanwezig is.

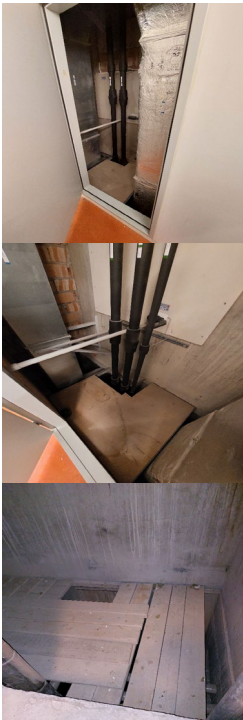
4.4	Kunnen zich bij het werken in leidingschachten aan leidingen en installaties arbeidsrisico's voordoen zoals valgevaar, beknellen, elektrocutie, gevaarlijke stoffen, explosiegevaar, lawaai of brandgevaar?	Ja	3	In de leidingschachten zijn ruimtes tussen de vloer en de leidingen aanwezig waarin >25 cm. Bij werkzaamheden is verhoogde kans op doorvalgevaar aanwezig. Wel zijn in enkele ruimtes stangen gemonteerd om het gevaar af te wenden.

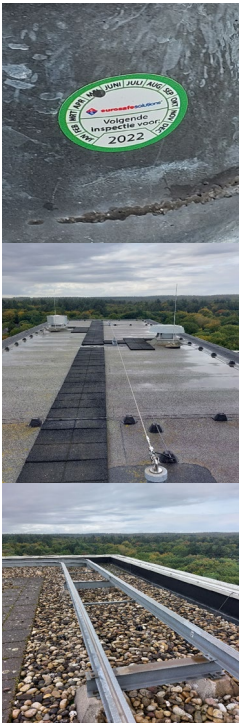
1.2	Is op het dak, dakopgangen of dakdelen kans op valgevaar?	Ja	3	<p>Op de daken zijn rubberen tegels en bitumen aanwezig. In combinatie met mos vorming zijn dit gladde oppervlakken. Hierdoor is er een verhoogde kans op valgevaar. Op de het dak van de etage 9 is geen aanlijnvoorziening of verhoogde dakrand aanwezig. Hierdoor is er een verhoogde kans op valgevaar. Op het dak van de dakopbouw is een safetyline (gekeurd tot en met 2022) aanwezig.</p>

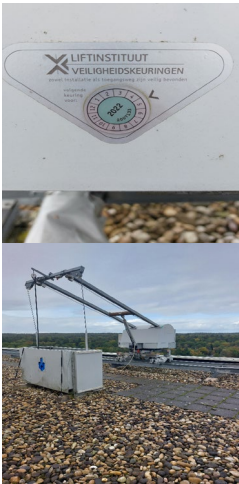
1.9	Is er een glaswasinstallatie/-voorziening op het dak aanwezig?	Ja		De glaswasinstallatie is aanwezig op het dak van etage 9 en is gekeurd tot mei 2022.

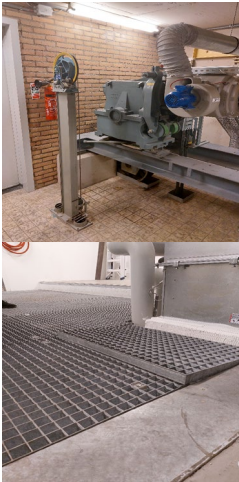
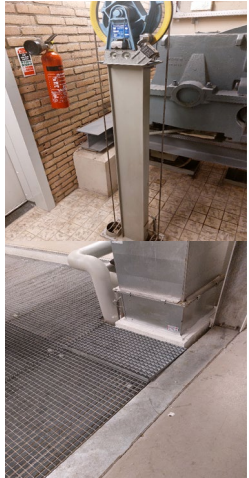
4.2	Kunnen zich bij het werken in ruimten arbeidsrisico's voordoen zoals valgevaar, beknellen, elektrocutie, gevaarlijke stoffen, explosiegevaar, lawaai of brandgevaar?	Ja	2	Dakbouw: Technische ruimten zijn in basis ruim opgezet en de opstappen zijn duidelijk aangegeven waardoor geen risico op elektrocutie, gevaarlijke stoffen, explosiegevaar, lawaai of brandgevaar aanwezig is. Wel is er valgevaar aanwezig door een opstekend (niet passend) rooster. Gelijktijdig is in de (lift)machinekamer grijpgevaar door een machineonderdeel met bewegende onderdelen. Dit onderdeel bevindt zich vlak nabij de deur.	Zorg voor een passend rooster om de bron van het valgevaar te ontnemen. Scherm de bewegende delen van het machineonderdeel af.

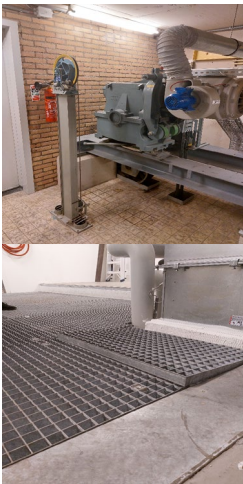
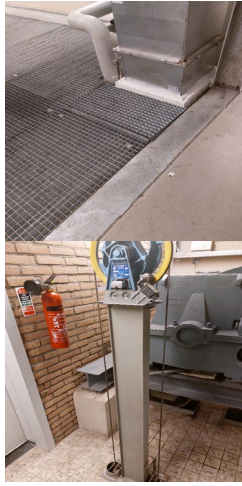
4.6	Kunnen zich bij het inspecteren en onderhouden van in pandige installaties arbeidsrisico's voordoen, denk hierbij aan valgevaar, elektrocutiegevaar, onbereikbaarheid, blootstelling aan schadelijke stoffen, brandgevaar, explosiegevaar, aanrijdgevaar?	Ja	3	Dakopbouw: Technische ruimten zijn in basis ruim opgezet en de opstappen zijn duidelijk aangegeven waardoor geen risico op elektrocutie, gevaarlijke stoffen, explosiegevaar, lawaai of brandgevaar aanwezig is. Wel is er valgevaar aanwezig door een opstekend (niet passend) rooster. Gelijktijdig is in de (lift)machinekamer grijpgevaar door een machineonderdeel met bewegende onderdelen. Dit onderdeel bevindt zich vlak nabij de deur.	Zorg voor een passend rooster om de bron van het valgevaar te ontnemen. Scherm de bewegende delen van het machineonderdeel af.

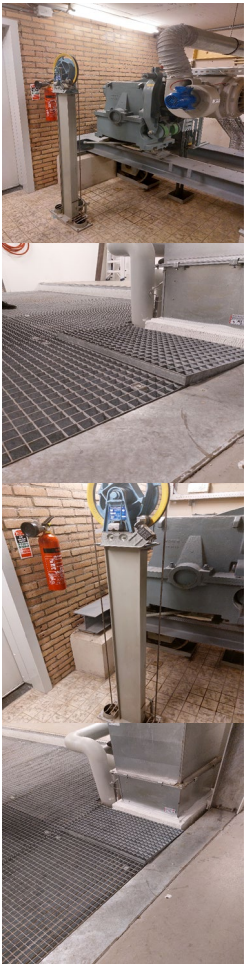
6.1	Wordt inspectie en groot onderhoud belemmerd door risico's zoals valgevaar, elektrocutiegevaar, onbereikbaarheid, blootstelling aan gevaarlijke stoffen, brandgevaar, explosiegevaar, aanrijdgevaar?	Ja	3	<p>Opbouw: Technische ruimten zijn in basis ruim opgezet en de opstappen zijn duidelijk aangegeven waardoor geen risico op elektrocutie, gevaarlijke stoffen, explosiegevaar, lawaai of brandgevaar aanwezig is. Wel is er valgevaar aanwezig door een opstekend (niet passend) rooster. Gelijktijdig is in de (lift)machinekamer grijpgevaar door een machineonderdeel met bewegende onderdelen. Dit onderdeel bevindt zich vlak nabij de deur.</p>	<p>Zorg voor een passend rooster om de bron van het valgevaar te ontnemen. Scherm de bewegende delen van het machineonderdeel af.</p>
