V&G Dossier

Gebouwnummer/objectcode **100021G10 - Gebouw H**
Adres **John F. Kennedylan 8, 7314PS, Apeldoorn**

2 Locatie en omschrijving 100021G10 - Gebouw H

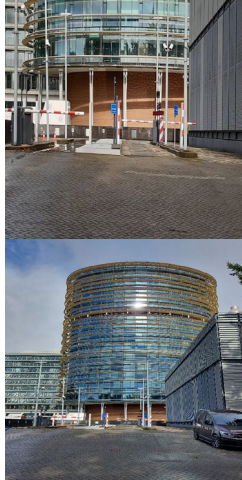
3.1	Vormt de ondergrond bij het gebouw een verhoogd risico bij het werken aan de gevel en aan/op het dak?	Ja	2	De bodemgesteldheid is door de ondergrondse infrastructuur, bestaande uit de Plint, het water, de parkeergarages en de fietsenstallingen op het Walterboscomplex onbekend. Dit vormt een verhoogd risico voor het opstellen van zwaar materieel.	Afhankelijk van de werkzaamheden en het in te zetten materieel dient eerst onderzoek uitgevoerd te worden naar de draagkracht en mogelijk aanwezige kabels en/of leidingen in de ondergrond.

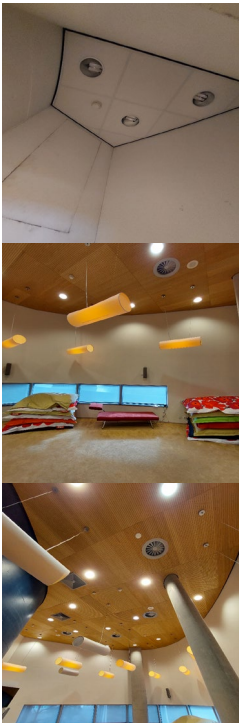
4.5	Kunnen zich bij het werken aan verlichtingsarmaturen, luchtbehandelingsinstallaties en aan stralingsbronnen arbeidsrisico's voordoen zoals valgevaar, beknellen, elektrocutie, gevaarlijke stoffen, explosiegevaar, lawaai of brandgevaar?	Ja	2	In het trappenhuis en de yogaruimte wordt de reeks verlichtingsarmaturen doorgetrokken op hoogte, waardoor de laatste verlichtingsarmaturen niet goed bereikbaar zijn. Hierdoor is valgevaar aanwezig.	Zorg voor het vervangen van de verlichtingsarmaturen voor een werkplan hoe de werkzaamheden op hoogte op een veilige manier uitgevoerd worden. Dit alleen met een juiste inzet van arbeidsmiddelen.

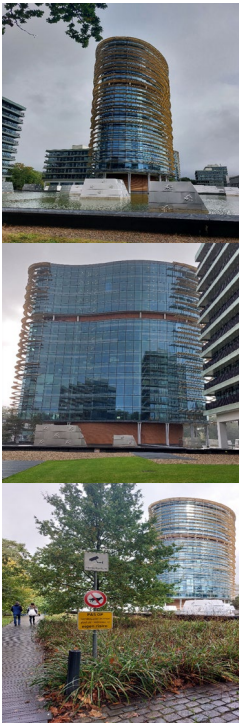
7.1	Kan een veilige, toereikende en effectieve veiligheidszone t.b.v. werkzaamheden worden gecreëerd?	Nee	3	Het Walterboscomplex en het object wordt omgeven door bebossing en water. Er is een verhoogd risico mogelijk met betrekking tot biologische agentia, mosvorming.

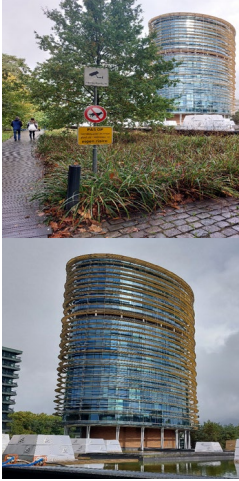
2.7	Zijn ramen onder 10 meter veilig bereikbaar en begaanbaar (met inzet van een goedgekeurde voorziening) voor reiniging?	Nee	3	Rondom het object is water, bebossing en het dak van de plint aanwezig.	Er dient een plan opgesteld te worden waarin gekeken wordt naar een veilige reiniging van de gevels.

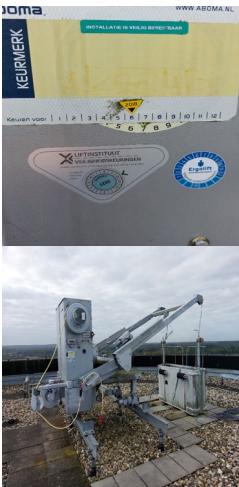
2.8	Zijn de ramen en gevels boven de 10 meter te bewassen en te reinigen middels de aanwezigheid van een goedgekeurde glazenwasinstallaties op de daken of met een speciale goedgekeurde voorziening?	Ja		Vanaf verdieping 2 zijn de gevels te reinigen middels een glazenwasinstallatie. Deze is gekeurd.

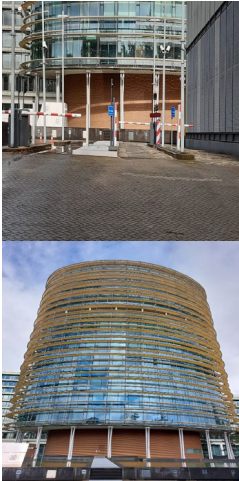
#	Vraag	Antw.	Risico-score	Bevinding	Maatregel	€	Bijlage
3.1	Vormt de ondergrond bij het gebouw een verhoogd risico bij het werken aan de gevel en aan/op het dak?	Ja	2	De bodemgesteldheid is door de ondergrondse infrastructuur, bestaande uit de Plint, het water, de parkeergarages en de fietsenstallingen op het Walterboscomplex onbekend. Dit vormt een verhoogd risico voor het opstellen van zwaar materieel.	Afhankelijk van de werkzaamheden en het in te zetten materieel dient eerst onderzoek uitgevoerd te worden naar de draagkracht en mogelijk aanwezige kabels en/of leidingen in de ondergrond.

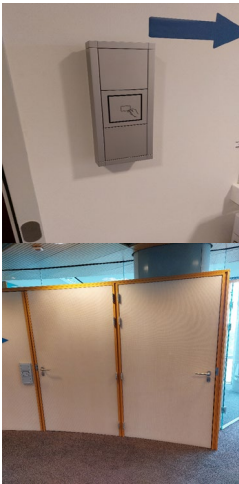
4.1	Is er alleen toegang tot de ruimten of installatie in deze ruimten met uitsluitend een veiligheidsvoorziening zoals een speciale sleutel, code, paslezer etc.?	Ja		Voor het gehele pand geldt: technische ruimten zijn te betreden met sleutel van de locatiebeheerder. Voor semi-openbare, beveiligde en extra beveiligde ruimten wordt een paslezer gebruikt met verschillende autorisatieniveaus.

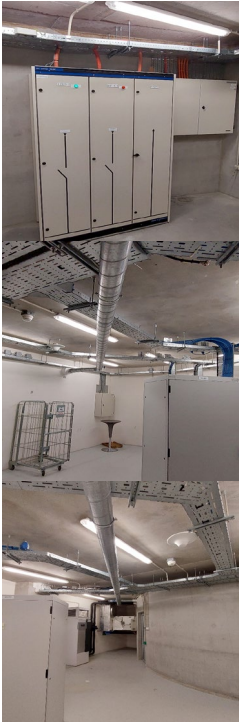
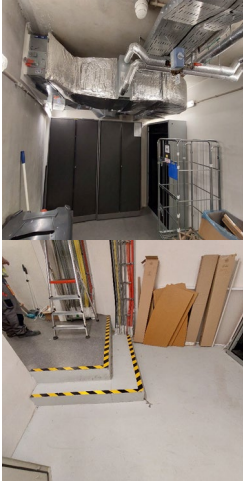
#	Vraag	Antw.	Risico-score	Bevinding	Maatregel	€	Bijlage
6.1	<p>Wordt inspectie en groot onderhoud belemmerd door risico's zoals valgevaar, elektrocutiegevaar, onbereikbaarheid, blootstelling aan gevaarlijke stoffen, brandgevaar, explosiegevaar, aanrijdgevaar?</p>	Nee		<p>Technische ruimten zijn ruim opgezet, installaties of delen daarvan zijn goed bereikbaar en er is met de inrichting van deze ruimten rekening gehouden om struikel- en stootgevaar te voorkomen. Er is over het gehele gebouw een schacht aanwezig die is voorzien van veiligheidsmarkering en van een extra maatregel tegen invalgevaar.</p>

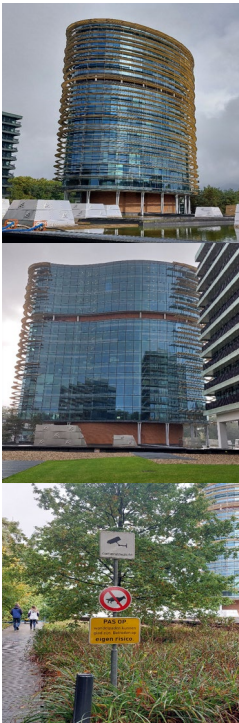
7.1	Kan een veilige, toereikende en effectieve veiligheidszone t.b.v. werkzaamheden worden gecreëerd?	Nee	3	Het Walterboscomplex en het object wordt omgeven door bebossing en water. Er is een verhoogd risico mogelijk met betrekking tot biologische agentia, mosvorming.

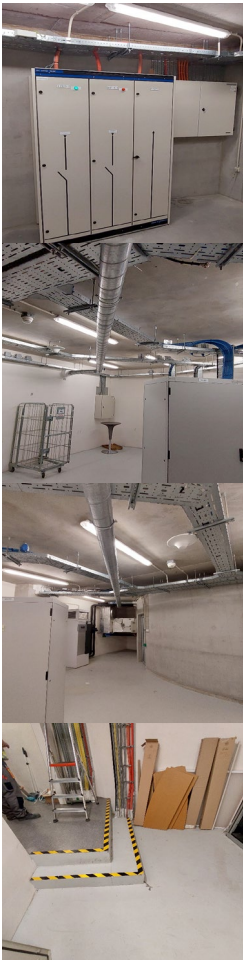
4.4	Kunnen zich bij het werken in leidingschachten aan leidingen en installaties arbeidsrisico's voordoen zoals valgevaar, beknellen, elektrocutie, gevaarlijke stoffen, explosiegevaar, lawaai of brandgevaar?	Nee		Technische ruimten zijn ruim opgezet, installaties of delen daarvan zijn goed bereikbaar en er is met de inrichting van deze ruimten rekening gehouden om struikel- en stootgevaar te voorkomen. Er is over het gehele gebouw een schacht aanwezig die is voorzien van veiligheidsmarkering en van een extra maatregel tegen invalgevaar.

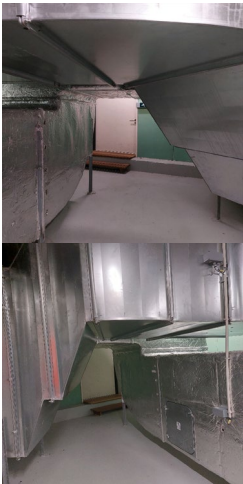
4.2	Kunnen zich bij het werken in ruimten arbeidsrisico's voordoen zoals valgevaar, beknellen, elektrocutie, gevaarlijke stoffen, explosiegevaar, lawaai of brandgevaar?	Ja	3	Technische ruimtes zijn ruim opgezet waardoor geen risico op valgevaar, beknellen, elektrocutie, gevaarlijke stoffen, explosiegevaar, lawaai of brandgevaar aanwezig is. Wel bevindt zich hier een risico op stootgevaar.	Locaties met een verhoogd risico op stootgevaar markeren.

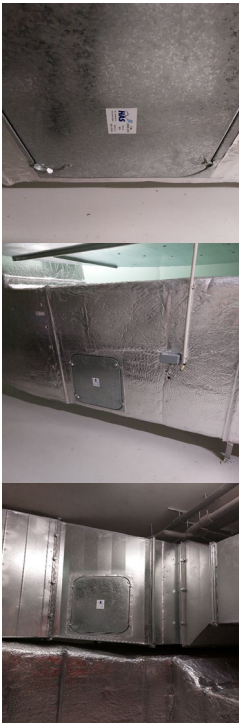
4.3	Kunnen zich bij het werken in kruipruimten arbeidsrisico's voordoen zoals verstikkingsgevaar, valgevaar, beknellen, elektrocutie, gevaarlijke stoffen, explosiegevaar, lawaai of brandgevaar?	Ja	3	Het is mogelijk om kanalen open te zetten voor interne inspectie middels een inspectiedeksel. Deze deksels zijn niet gemarkeerd als besloten ruimte. Enkele inspectie ingangen zitten op schouderhoogte en moeilijker bereikbaar.	Stem een procedure af met de uitvoerende partij, zodat dit risico is geborgd

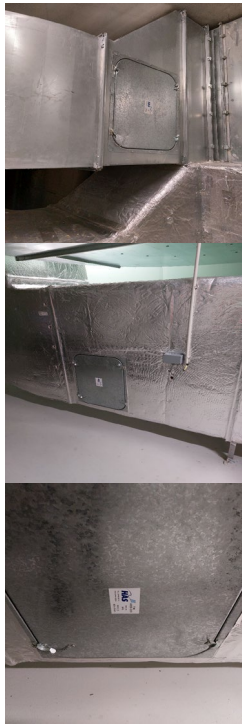
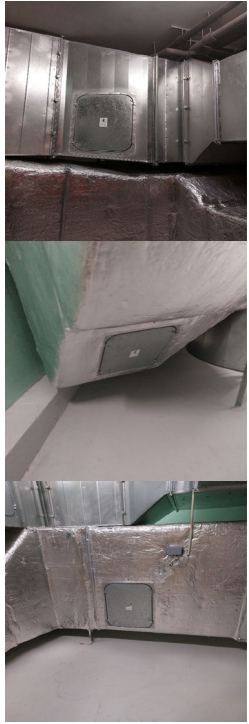
4.5	Kunnen zich bij het werken aan verlichtingsarmaturen, luchtbehandelingsinstallaties en aan	Nee		De verlichtingsarmaturen worden vervangen door gebruik te maken van een trap of hoogwerker, afhankelijk

stralingsbronnen arbeidsrisico's voordoen zoals valgevaar, beknellen, elektrocutie, gevaarlijke stoffen, explosiegevaar, lawaai of brandgevaar?			van de hoogte en positie van de armaturen. De verlichtingsarmaturen in de trappenhuizen zijn aan de zijkant bevestigd en daardoor goed bereikbaar.		
4.6	Kunnen zich bij het inspecteren en onderhouden van in pandige installaties arbeidsrisico's voordoen, denk hierbij aan valgevaar, elektrocutiegevaar, onbereikbaarheid, blootstelling aan schadelijke stoffen, brandgevaar, explosiegevaar, aanrijdgevaar?	Ja	3	Het is mogelijk om kanalen open te zetten voor interne inspectie middels een inspectiedeksel. Deze deksels zijn niet gemarkeerd als besloten ruimte. Enkele inspectie ingangen zitten op schouderhoogte en moeilijker bereikbaar.	Stem een procedure af met de uitvoerende partij, zodat dit risico is geborgd.

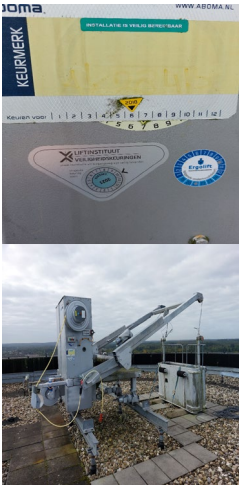
1.9	Is er een glaswasinstallatie/-voorziening op het dak aanwezig?	Ja		De glaswasinstallatie is aanwezig en gekeurd tot maart 2022.
