V&G Dossier

Gebouwnummer/objectcode **100021G06 - De Plint**
Adres **John F. Kennedylaan 8, 7314PS, Apeldoorn**

2 Locatie en omschrijving 100021G06 - De Plint

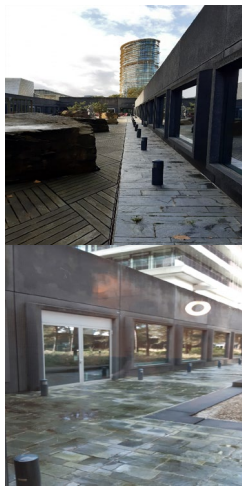
1.13	Bestaat het risico op blootstelling aan asbest?	NVT					
1.14	Is er een asbestbeheersplan?	NVT					
1.15	Zijn hiermee alle potentiële gevaren m.b.t. de werkzaamheden op en aan het dak benoemd?	Ja					
2. Gevels en gevelwerkzaamheden							
#	Vraag	Antw.	Risico-score	Bevinding	Maatregel	€	Bijlage
2.1	Is er bij gevelwerkzaamheden verhoogd risico op valgevaar?	Nee		De gevels in de binnentuinen zijn goed bereikbaar. Er is geen verhoogd risico op valgevaar bij gevelwerkzaamheden.

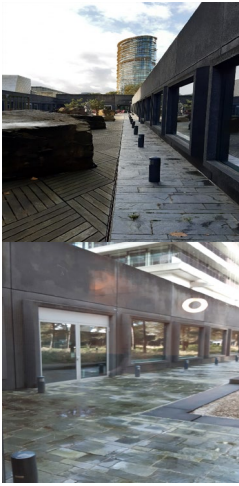
Tijdens specifieke werkzaamheden dient wel rekening te worden gehouden met kwartsstof (beton).			
2.3	Is er asbest aanwezig?	NVT		De Plint is gerealiseerd in 2004.			
2.4	Bestaat het risico op blootstelling aan asbest?	NVT					
2.5	Is er een asbestbeheersplan?	NVT					
2.6	Is er bij gevelwerkzaamheden sprake van verhoogd risico op aanrijden?	NVT		De gevels van de binnentuinen zijn niet bereikbaar voor voertuigen.			
2.7	Zijn ramen onder 10 meter veilig bereikbaar en begaanbaar (met inzet van een goedgekeurde voorziening) voor reiniging?	Ja		Ramen onder de 10 meter zijn goed bereikbaar en kunnen op eenvoudige wijze worden gereinigd.

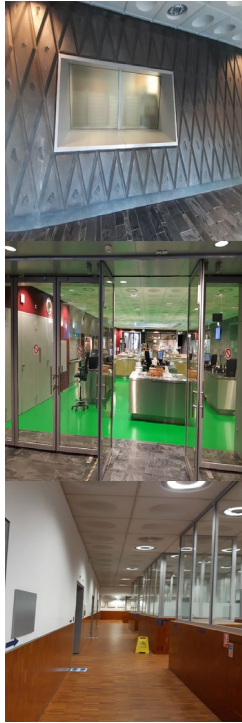
middels de aanwezigheid van een goedgekeurde glazenwasinstallaties op de daken of met een speciale goedgekeurde voorziening?						
2.9	Kunnen de ramen (buitenkant) vanuit de binnenzijde veilig gereinigd worden, daar waar aan de buitenzijde geen veilige mogelijkheid is?	NVT		Ramen zijn vanuit buitenzijde veilig te bewassen.			
2.10	Kunnen de ramen aan de binnenzijde, bijvoorbeeld van een atrium of glazen liftschacht, veilig gereinigd worden?	Ja		De ramen aan de binnenzijde kunnen op de begane grond op eenvoudige wijze worden gereinigd.

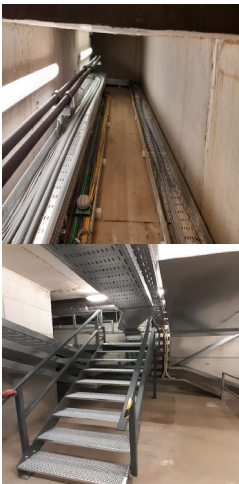
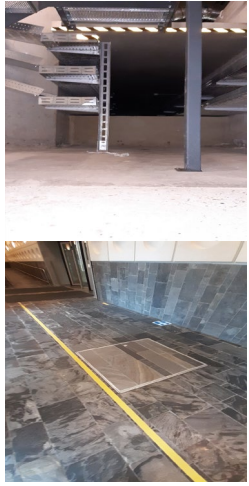
4.2	Kunnen zich bij het werken in ruimten arbeidsrisico's voordoen zoals valgevaar, beknellen, elektrocutie, gevaarlijke stoffen, explosiegevaar, lawaai of brandgevaar?	Ja	2	De kruipruimte betreft een leidingstraat welke alle objecten met elkaar verbindt. Het betreft een besloten ruimte welke verschillende vloerluiken betreden kan worden. Voor werkzaamheden in de kruipruimte onder het object zijn de risico's voor werken in besloten ruimten van toepassing.

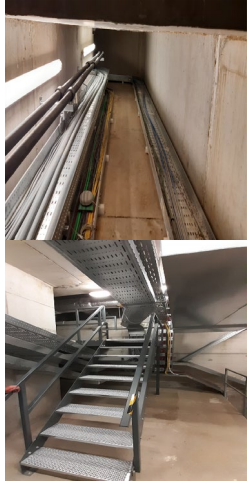
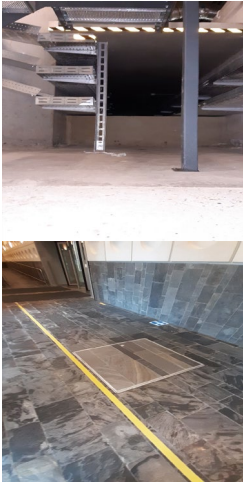
4.3	Kunnen zich bij het werken in kruipruimten arbeidsrisico's voordoen zoals verstikkingsgevaar, valgevaar, beknellen, elektrocutie, gevaarlijke stoffen, explosiegevaar, lawaai of brandgevaar?	Ja	2	De kruipruimte betreft een leidingstraat welke alle objecten met elkaar verbindt. Het betreft een besloten ruimte welke verschillende vloerluiken betreden kan worden. Voor werkzaamheden in de kruipruimte onder het object zijn de risico's voor werken in besloten ruimten van toepassing.

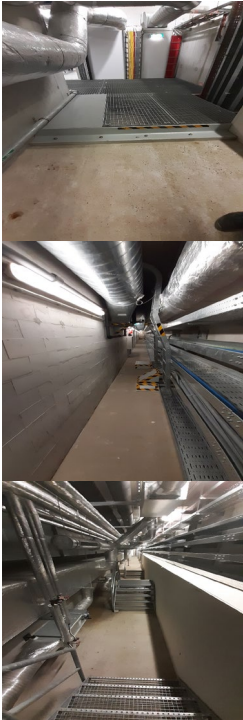
4.4	Kunnen zich bij het werken in leidingschachten aan leidingen en installaties arbeidsrisico's voordoen zoals valgevaar, beknellen, elektrocutie, gevaarlijke stoffen, explosiegevaar, lawaai of brandgevaar?	Nee		Leidingschachten zijn ruim opgezet, installaties of delen daarvan zijn goed bereikbaar en er is met de inrichting van deze ruimten rekening gehouden om struikel- en stootgevaar te voorkomen.

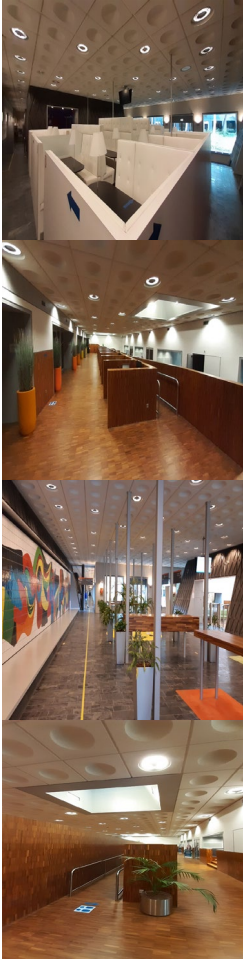
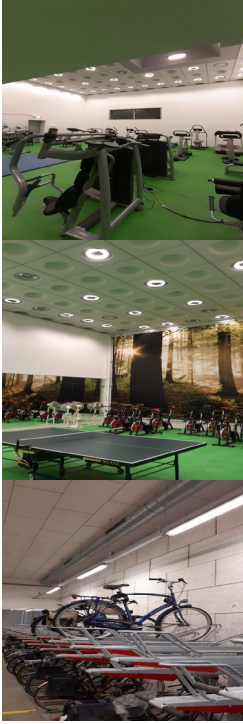
4.5	Kunnen zich bij het werken aan verlichtingsarmaturen, luchtbehandelingsinstallaties en aan stralingsbronnen arbeidsrisico's voordoen zoals valgevaar, beknellen, elektrocutie, gevaarlijke stoffen, explosiegevaar, lawaai of brandgevaar?	Ja	3	Verschillende verlichtingsarmaturen in de Plint zijn aan lastig/moeilijk bereikbaar, waarbij onderhoud, inspectie en vervanging aandacht behoeven voor een veilige uitvoering. De overige verlichtingsarmaturen zijn goed bereikbaar de beheerder geeft aan dat deze worden vervangen door gebruik te maken van een trap of hoogwerker, afhankelijk van de hoogte en positie van de armaturen. Er zijn geen luchtbehandelingsinstallaties en stralingsbronnen aanwezig.

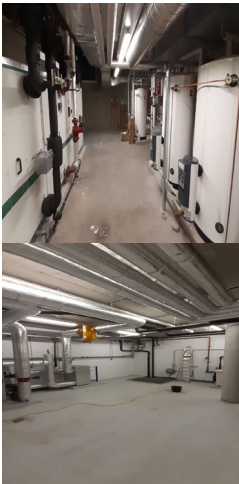
4.6	Kunnen zich bij het inspecteren en onderhouden van in pandige installaties arbeidsrisico's voordoen, denk hierbij aan valgevaar, elektrocutiegevaar, onbereikbaarheid, blootstelling aan schadelijke stoffen, brandgevaar, explosiegevaar, aanrijdgevaar?	Nee		Kantoren en technische ruimten zijn ruim opgezet waardoor geen risico op valgevaar, beknellen, elektrocutie, gevaarlijke stoffen, explosiegevaar, lawaai of brandgevaar aanwezig is.
