Bomen Effect Analyse

Wubbo Ockelsbrug

Titel: Bomen Effect Analyse Wubbo Ockelsbrug

Datum: 13-03-2026

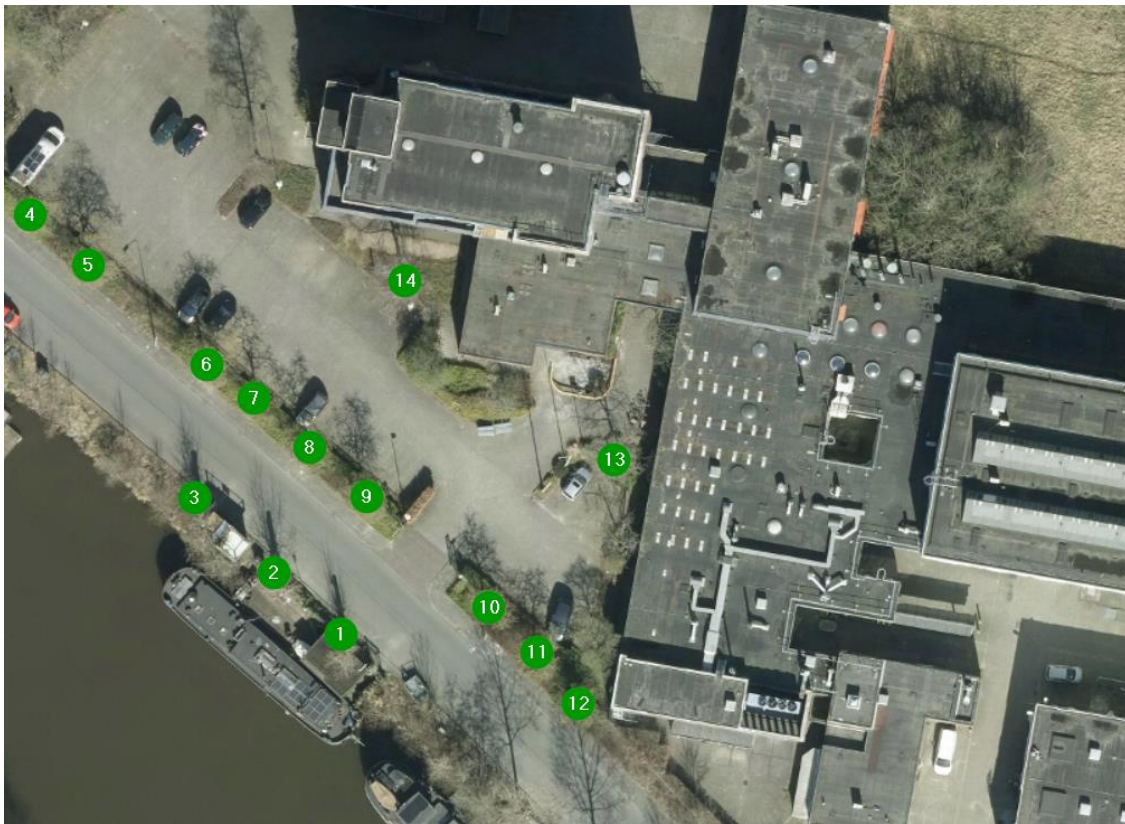
AFBEELDING 4: OVERZICHT BOMEN PLUS BOOMNUMMERS

Bovengronds zijn onder andere de boomhoogte, kroonomvang en conditie bepaald. Hieronder volgt een korte samenvatting van de belangrijkste bevindingen bij de dertien opgenomen bomen in het projectgebied:

Huidige conditie: Acht bomen hebben een matige conditie, drie bomen hebben in conditie die valt in de conditieklassse voldoende, twee bomen hebben een goede conditie en één boom heeft een slechte conditie.

In de huidige situatie staan de bomen 1 t/m 3 op de rand van het talud van het Hoendiep, de bomen 4 t/m 12 staan in een groenstrook naast de Energieweg en boom 13 en 14 staan in een groenvak op het terrein van een te slopen bedrijfspand (adres Energieweg 17).

Voor boom 1 t/m 13 geldt dat deze op een locatie staan waar een rijbaan of landhoofd is gepland, voor boom 14 en voor de houtopstanden geldt dat deze moet worden verwijderd omdat ter plaatse van de standplaatsen geen rijbaan wordt aangelegd, maar het maaiveld moet worden opgehoogd ten behoeve van de aanleg van een talud. Dit talud is noodzakelijk om de verhoogde rijbaan op een veilige en technisch verantwoorde wijze te kunnen laten aansluiten op het omliggende terrein

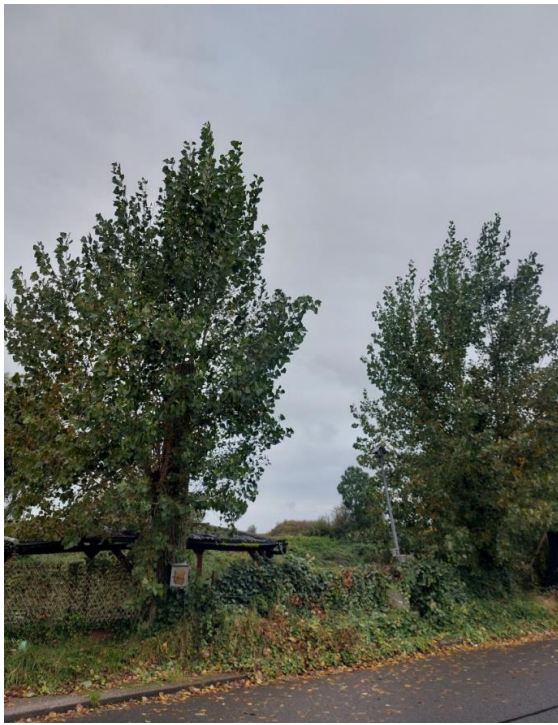
Bijzonderheden: Van de bomen 1 t/m 3 is enkel het stamdeel aanwezig.

AFBEELDING 5 STAMDELEN VAN POPULUS CANADENSIS

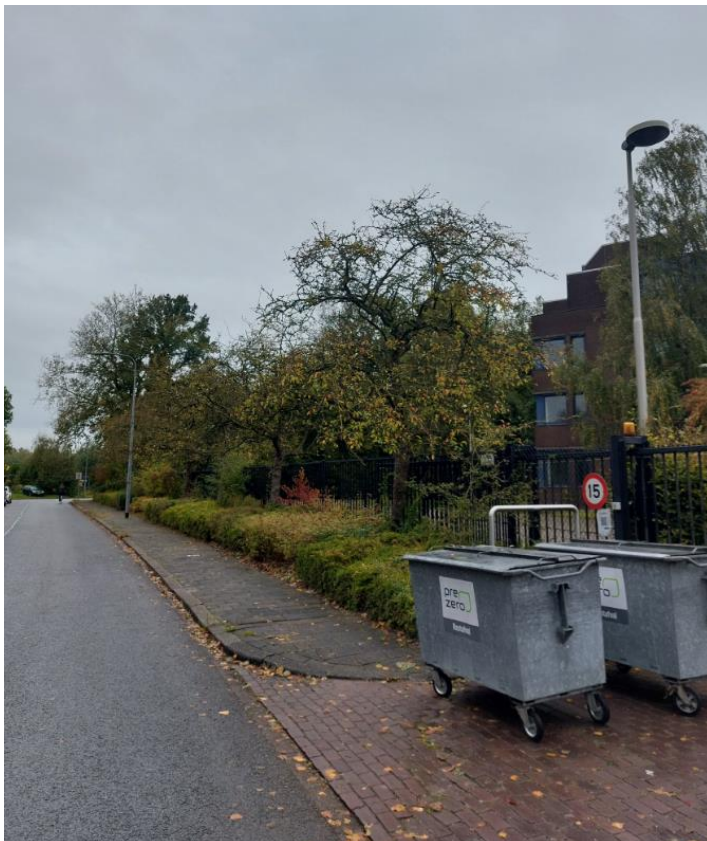
AFBEELDING 6: OVERZICHTSFOTO VAN MALUS 'RED SENTINEL

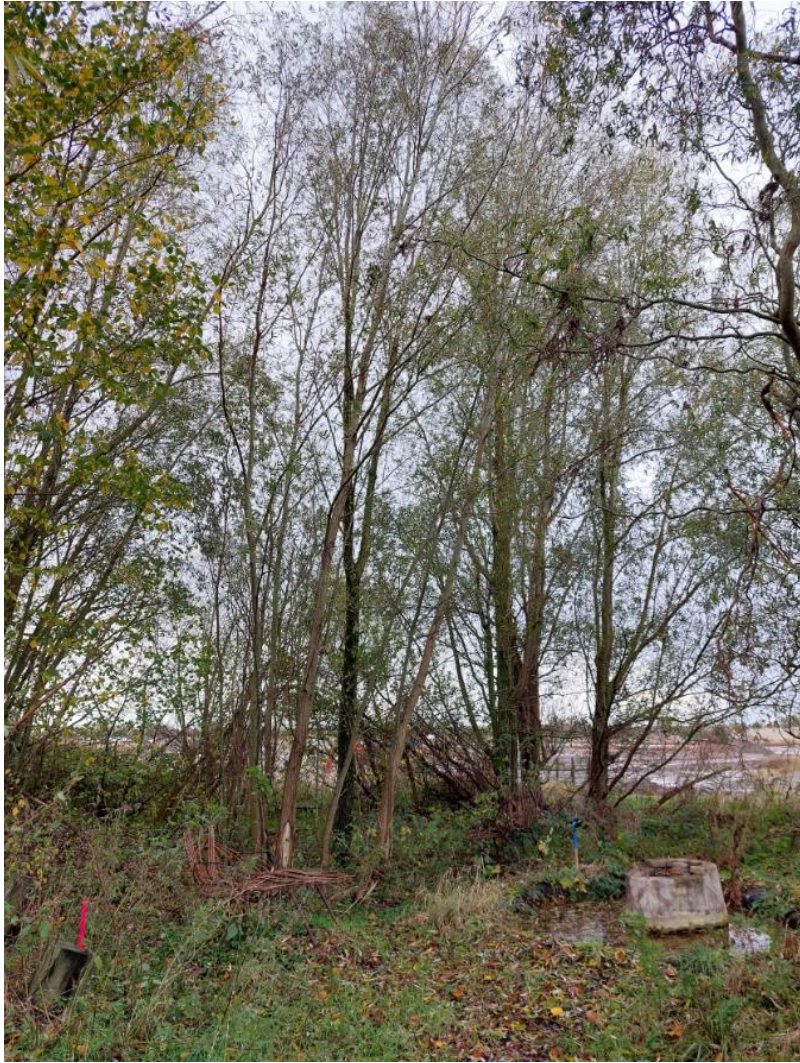
Aan de westzijde van het Hoendiep staan binnen het plangebied in totaal 3 losse houtopstanden met een gezamenlijk oppervlak van 196 m². De houtopstanden bestaan voornamelijk uit wilgenopslag van die in goede conditie verkeren (zie ook afbeelding 8).

AFBEELDING 8: OVERZICHTSFOTO VAN HOUTOPSTAND AAN WESTZIJDE VAN HET HOENDIEP

Op basis van het gemeentelijk beleid (Toelichting artikel 4 van de beleidsregels APVG Behoud van groen kap en aanplant 2022) is er een herplantplicht van toepassing. Te verwijderen m² houtopstand dient 1:1 gecompenseerd te worden. Voor dit project geldt dat de te verwijderen 449 m² elders dient te worden gecompenseerd.

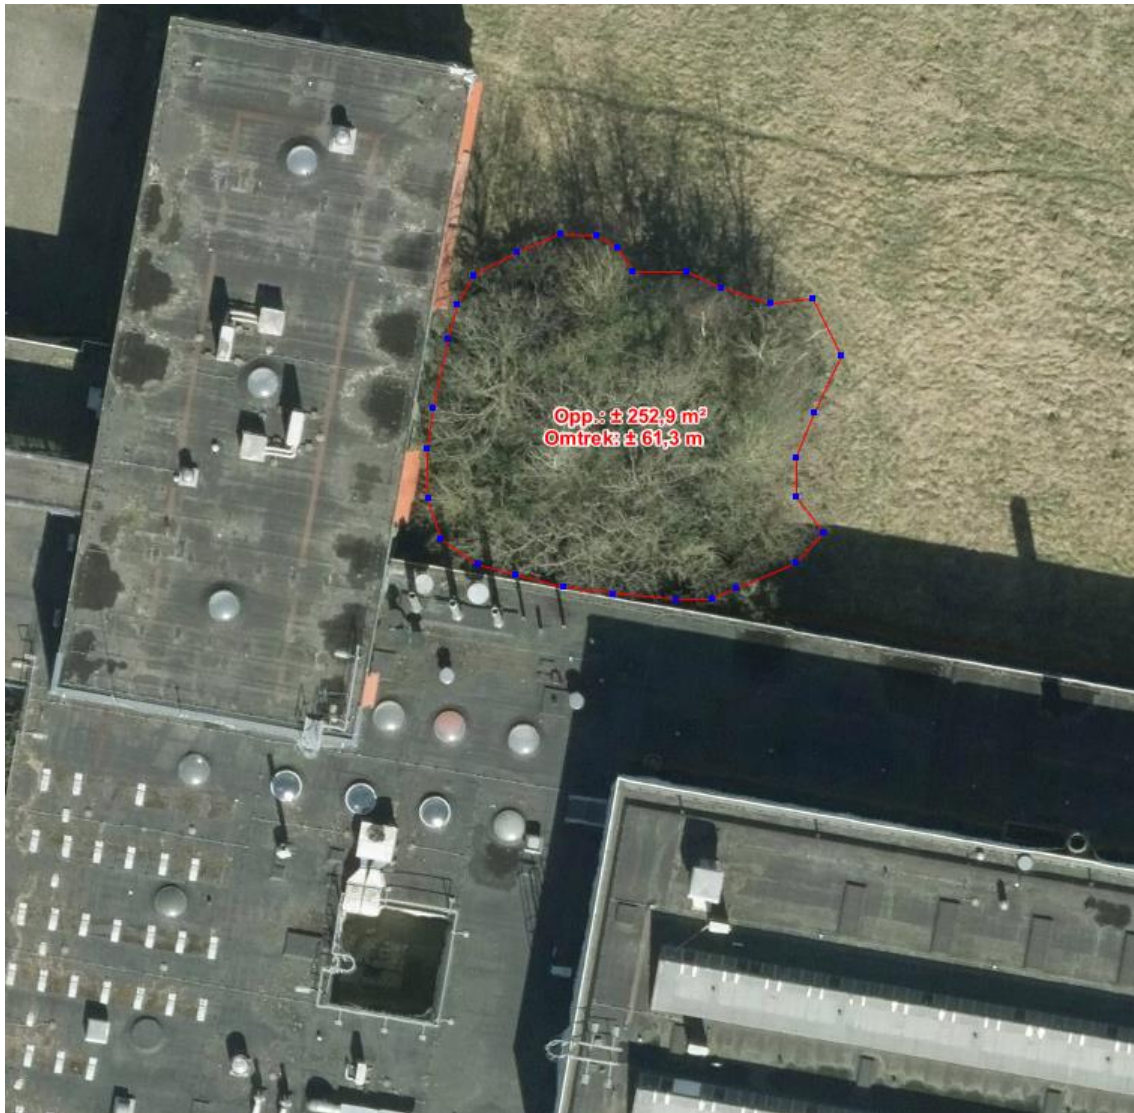
AFBEELDING 9: OVERZICHT VAN DE HOUTOPSTAND AAN DE NOORDZIJD VAN HET HOENDIEP OP HET VOORMALIG BEDRIJFSTERREIN

Aan de noordzijde van het Hoendiep, op het voormalig bedrijfsterrein, staat binnen het plangebied een houtopstand met een oppervlakte van 253 m². De houtopstand bestaat uit een combinatie van loofbomen, coniferen en taxussen. De houtopstand verkeert in een goede conditie.
