## BOMEN EFFECT ANALYSE

### Kalkoven Katwijk

Rapportnummer: 230694  
Datum: 25-04-2024

Onderzoeksrapport: 230694  
Project: BEA I.G.A. Kalkoven  
Locatie: Katwijk

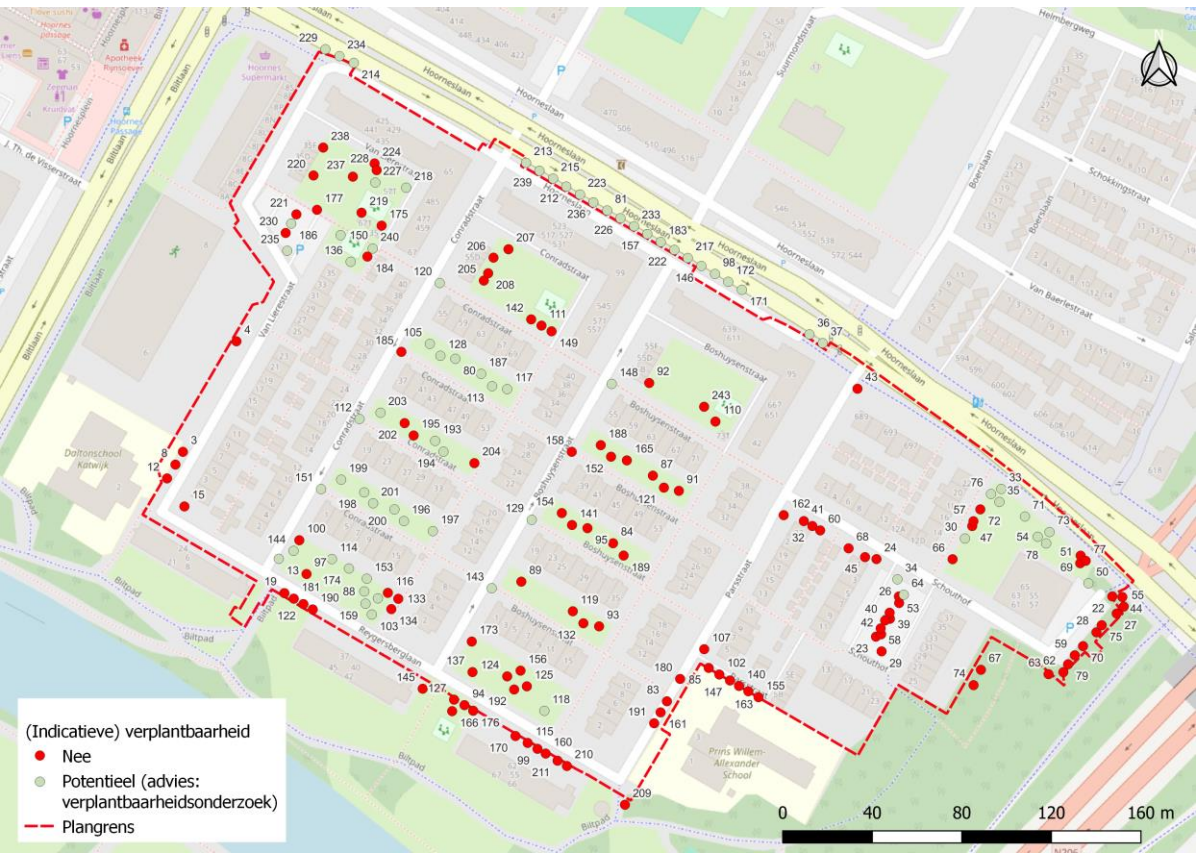
Afbeelding 8. Indicatieve verplantbaarheid.

Verschillende bomen kunnen mogelijk direct worden verplant m.b.v. een verplantmachine. Andere bomen zijn mogelijk verplantbaar met een voorbereiding. De bomen zijn als potentieel verplantbaar opgenomen aangezien het is aan te raden om een verplantbaarheidsonderzoek uit te laten voeren. Standaard wordt bij het verplanten van bomen een verplant kluit maat aangehouden van ca. 8 x de stamdiameter. Binnen deze verplantkluit mogen geen onder-/bovengrondse obstakels aanwezig zijn. Daarnaast dient de conditie en de kwaliteit van de bomen, en de boomsoort geanalyseerd te worden om een succesvolle verplanting te waarborgen.

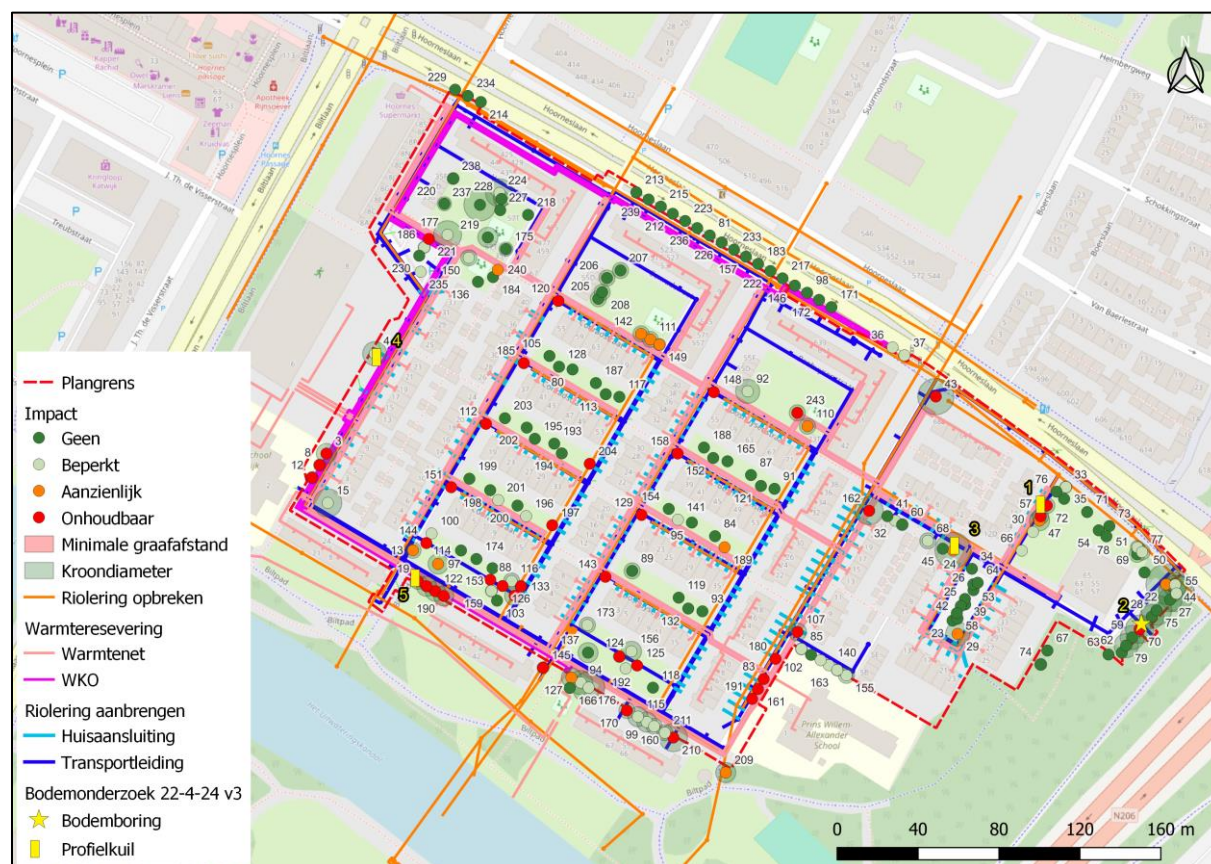
Afbeelding 9. Conclusie impact

| Impact | Aantal | % | Boomnummers |
|---|---|---|---|
| Onhoudbaar | 39 | 20.3 | 3, 8, 12, 19, 43, 57, 70, 72, 83, 88, 107, 112, 120, 122, 124, 125, 126, 129, 133, 134, 143, 144, 145, 148, 151, 158, 161, 162, 170, 180, 181, 185, 190, 191, 197, 204, 210, 221, 243 |

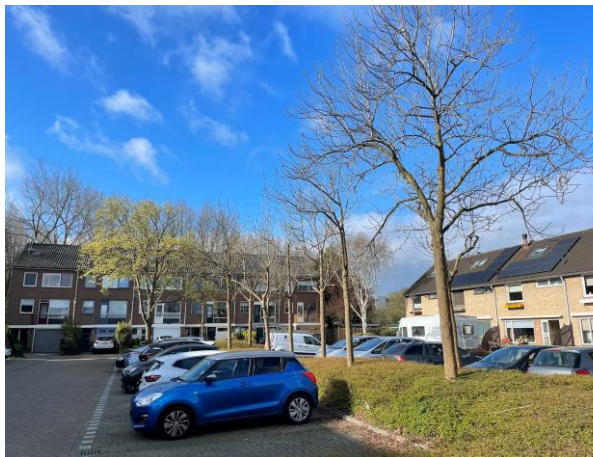
**Afbeelding 13.** Bomen 26, 39, 25, 40, 58, 42, 23, 29.

| ID | Boomsoort | Boomsoort | Stamdiameter (cm) | Boomhoogte (m) | Kroondiameter (m) | Conditie | Kwaliteit | Toekomst-verwachting | Gebreken | Flora en fauna | Standplaats | Verplantbaarheid | Opmerkingen | Impact | Impact na advies | Advies |
|---|---|---|---|---|---|---|---|---|---|---|---|---|---|---|---|---|
| 39 | Fraxinus excelsior | Gewone Es | 20 | 0-6 | 3 | Matig | Matig | Redelijk | Onevenredige kroon, Stamschade | | Beplanting | Nee | | Geen | Geen | |

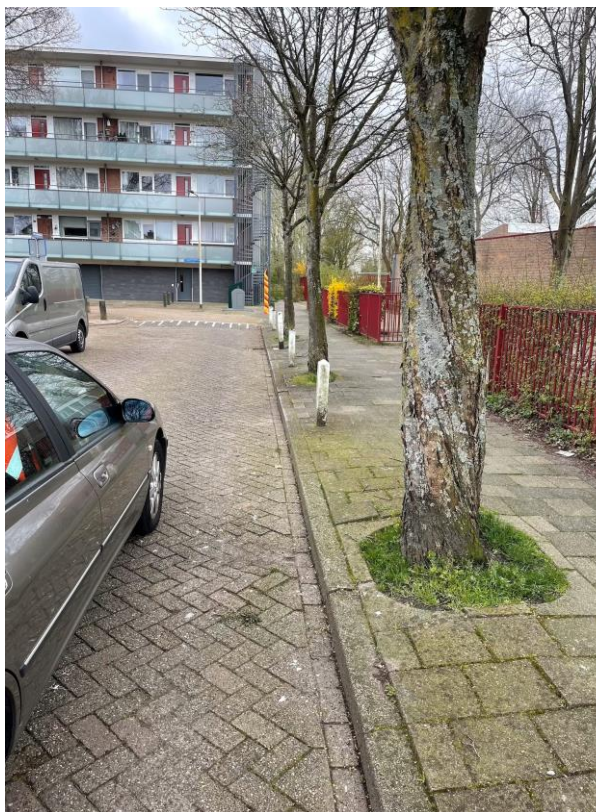
**Afbeelding 17.** Bomen 3, 8, 12.

| ID | Boomsoort | Boomsoort | Stamdiameter (cm) | Boomhoogte (m) | Kroondiameter (m) | Conditie | Kwaliteit | Toekomst-verwachting | Gebreken | Flora en fauna | Standplaats | Verplantbaarheid | Opmerkingen | Impact | Impact na advies | Advies |
|---|---|---|---|---|---|---|---|---|---|---|---|---|---|---|---|---|
| 12 | Sorbus | Lijsterbes | 24 | 0-6 | 6 | Matig | Matig | Matig | Stamschade | | Verharding | Nee | | Onhoudbaar | Onhoudbaar | |

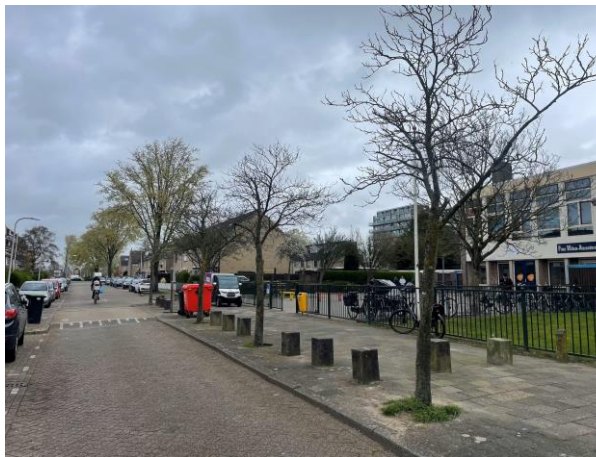
**Afbeelding 17.** Bomen 191, 161, 83.

| 83 | Sorbus | Lijsterbes | 19 | 0-6 | 3 | Matig | Slecht | Matig | Scheuren, Afgestorven top | | Verharding | Nee | | Onhoudbaar | Onhoudbaar | |

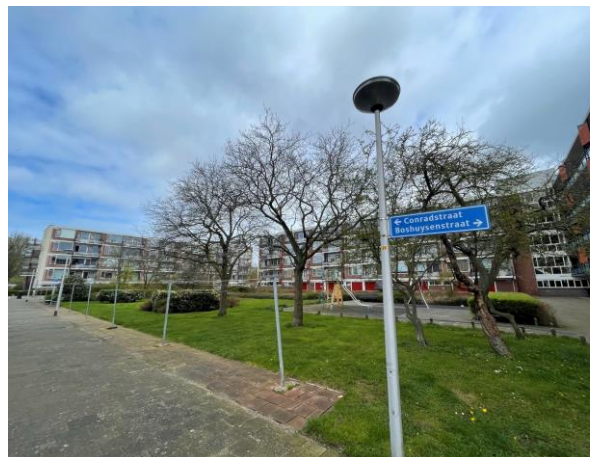
**Afbeelding 17.** Bomen 149, 111, 142.

| 149 | Sorbus | Lijsterbes | 23 | 6-9 | 6 | Matig | Matig | Matig | Dood hout, Stamschade | | Gazon | Nee | | Aanzienlijk | Aanzienlijk | sleufbekisting |
