# Grondwatermeetnet Krimpen aan den IJssel

## Periode 2013 - 2014, meetrapport 11

Gemeente Krimpen aan den IJssel

Definitief rapport

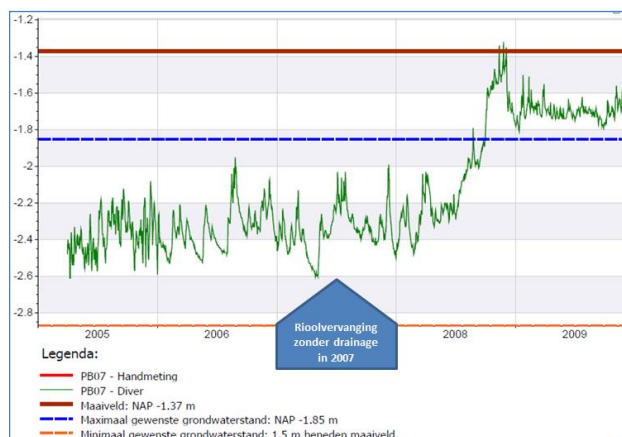
**Figuur 1:** Gedeelte van het verloop van de grondwaterstand ter plaatse van peilbuis 07

Bij peilbuis 07 stijgt de grondwaterstand vanaf de tweede helft van 2008. Waarschijnlijk zijn rond die periode de werkzaamheden afgerond. Uit de stijging van de grondwaterstand na het vervangen van de riolering kan geconcludeerd worden dat de oude riolering lek was en de grondwaterstand kunstmatig laag hield. Met het vervangen van de riolering is deze drainerende functie van de riolering komen te vervallen en is het grondwater gestegen naar een niveau hoger dan de maximaal

gewenste grondwaterstand waardoor op deze locatie sprake is van een structureel te hoge grondwaterstand. Er zijn echter geen klachten of meldingen van bewoners over grondwateroverlast. Mogelijk liggen de vloerpeilen in het gebied hoger. Geadviseerd wordt om in dit gebied een aanvullende peilbuis te plaatsen waarmee de grondwaterstand nabij een woning wordt gemonitord. In figuur 2 is een voorkeurslocatie voor het plaatsen van deze peilbuis weergegeven. Dit betreft de noordwestzijde van de woning aan Vinkenstraat 12. De peilbuis staat hier in de stoep nabij de nieuw aangelegde riolering, vlakbij een woning en er staan geen grote bomen in de directe omgeving.

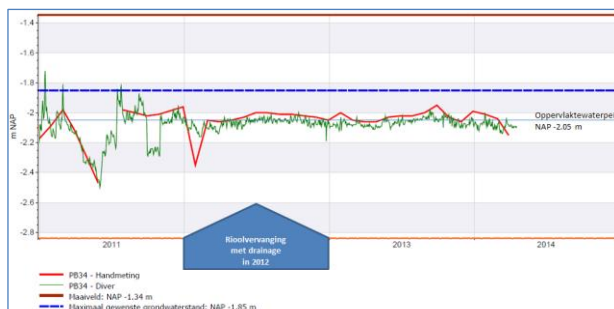
**Figuur 3:** Grondwaterstand ter plaatse van peilbuis 34 en het zichtbare effect van drainage

Sinds 2011 is op diverse locaties de riolering vervangen. In tabel 2 is een overzicht gegeven van de bevindingen over het effect van de drainage op de grondwaterstand ter plaatse van de peilbuizen. In figuur 3 is als voorbeeld het verloop van de grondwaterstanden ter plaatse van peilbuis 34 weergegeven.

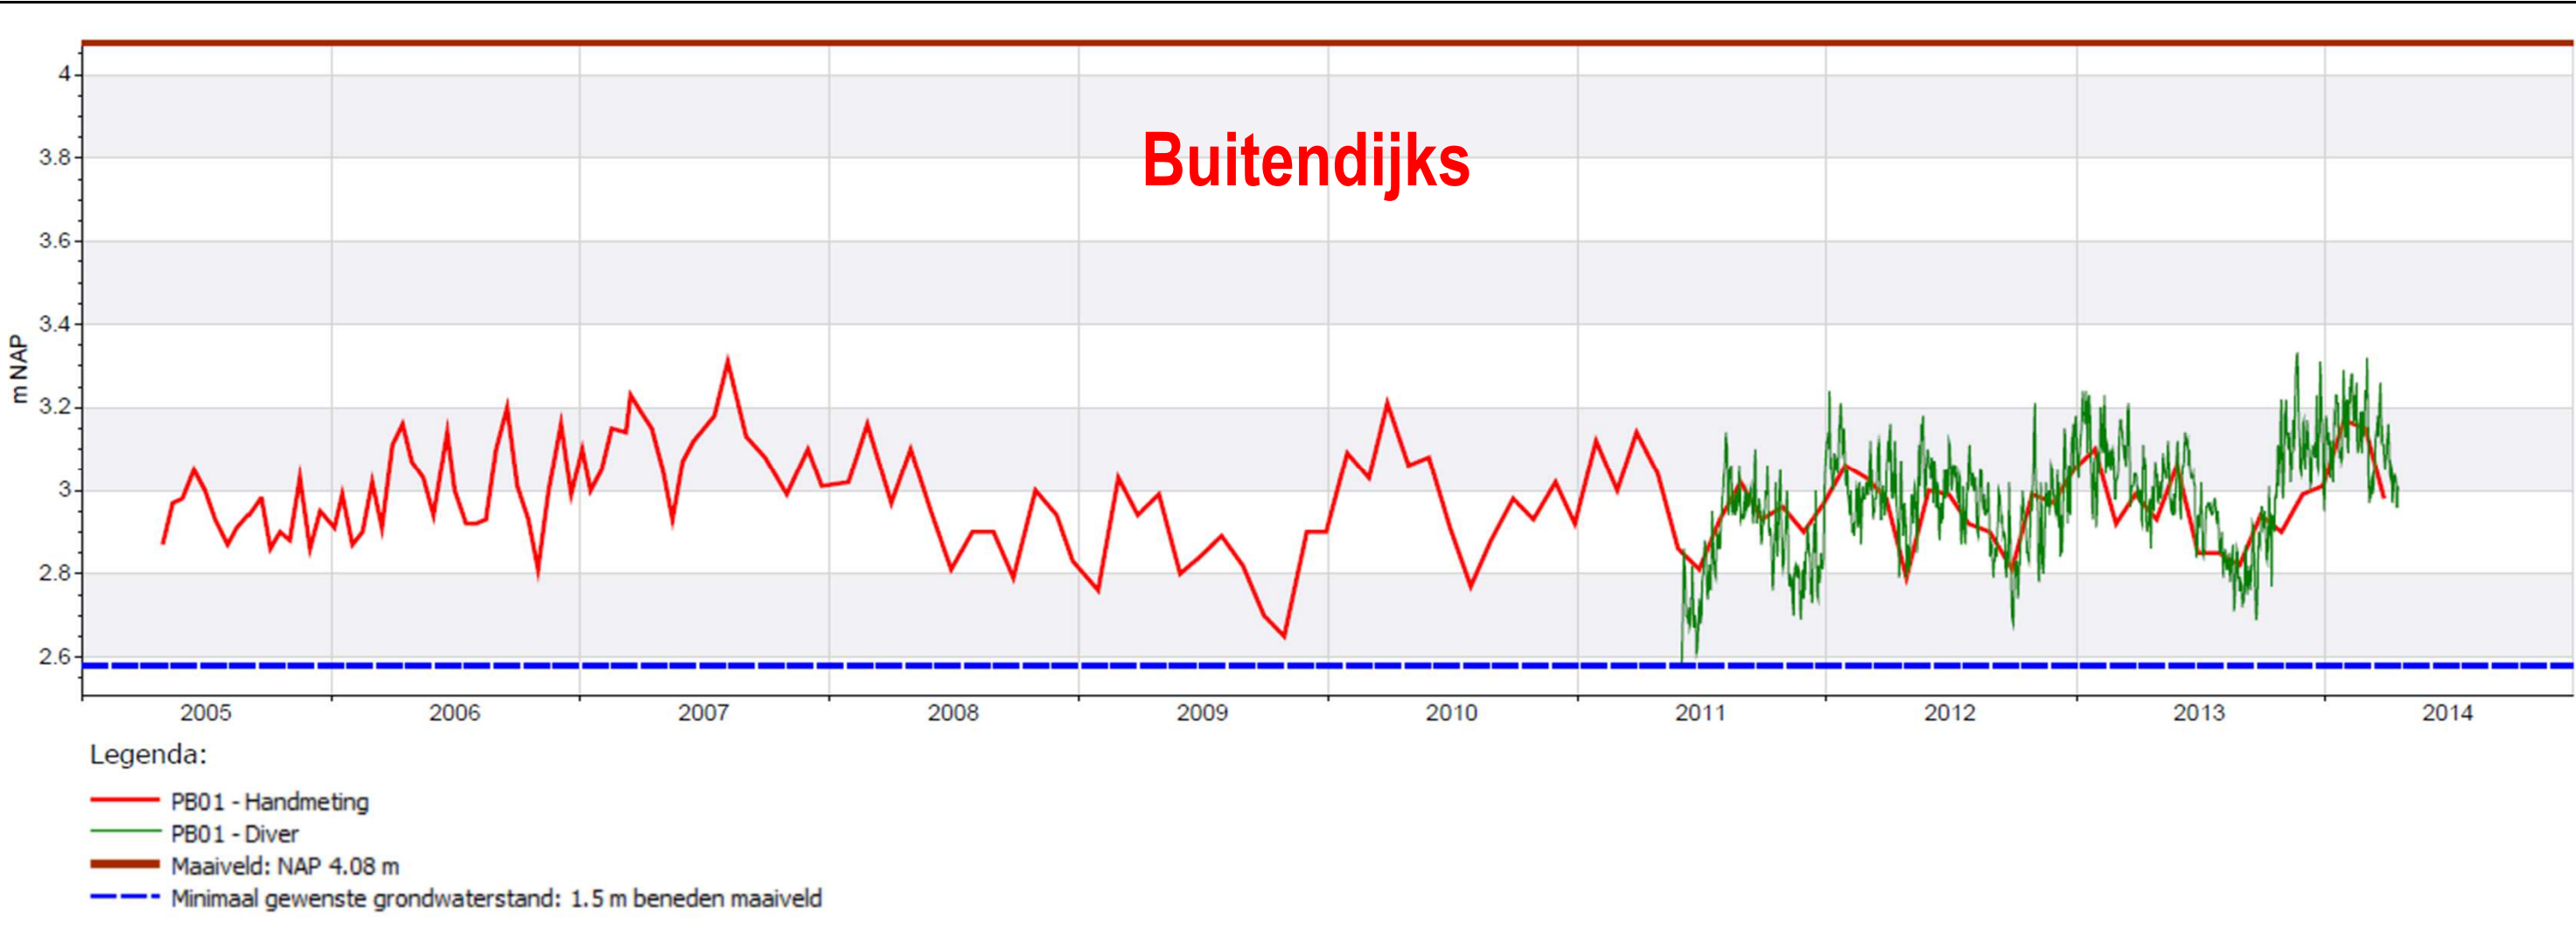
Peilbuis 01: Stormsweg t.h.v. nr. 9

| Algemene informatie | | Opvallendheden | Acties |
|---|--|---|---|
| <b>Locatie:</b><br>Straat: Stormsweg<br>Ter plaatse van: nr. 9<br>Minimale afstand tot bebouwing: 5 m<br>Maaiveldhoogte: N.A.P. +4.08<br><br><b>Grondwaterstanden:</b><br>Waarden o.b.v. handmetingen van 01-04-2005 t/m 31-03-2014<br>GHG 3.14 m N.A.P.<br>Gemiddelde grondwaterstand (meridiaan) 2.98 m N.A.P.<br>GLG 2.82 m N.A.P.<br><br><b>Overige informatie:</b><br>Type monitoring: Hand- & digitale meting<br>Begin handmeting 28-04-2005<br>Begin divermeting 01-06-2011 | | <ul style="list-style-type: none"><li>• <b>De grondwaterstand voldoet aan het gemeentelijk beleid/landelijke richtlijn.</b> Omdat het een buitendijks gebied betreft kunnen de grondwaterstanden niet getoetst worden aan de maximaal gewenste grondwaterstand van N.A.P. -1.85 m. Wel kan uit de grafiek worden afgelezen dat de grondwaterstanden ter plaatse van de peilbuis niet boven de 70 cm beneden maaiveld komen en niet beneden de 1.5 m beneden maaiveld. De grondwaterstanden voldoen dus aan de landelijke richtlijn voor ontwateringsdiepte (70 cm) en het gemeentelijk beleid als het gaat om de minimaal gewenste grondwaterstand (1.5 m-mv).</li><li>• De grafiek laat zien dat de Diver het afgelopen jaar een afwijking van 8 tot 10 cm heeft ten opzichte van de handmetingen.</li><li>• Er is in het afgelopen jaar weinig verandering in de hoogte of het patroon van de grondwaterstanden waar te nemen.</li></ul> | <ul style="list-style-type: none"><li>• <b>Diver laten controleren door leverancier.</b> Wanneer blijkt dat de Diver niet meer te repareren is wordt het niet noodzakelijk geacht om een nieuwe Diver aan te schaffen. De grondwaterstand bevindt zich ruim binnen gewenste minimale en maximale grondwaterstand. De afgelopen jaren is een stabiele grondwaterstand geregistreerd. De maandelijkse handmetingen geven een goed beeld van de situatie.</li><li>• <b>Diver verhangen.</b> Wanneer de Diver gerepareerd kan worden kan deze worden ingezet bij het monitoren van de grondwaterstanden in een andere peilbuis zoals PB09. Zoals hierboven beschreven geven de handmetingen hier voldoende inzicht in de grondwaterstand.</li></ul> |

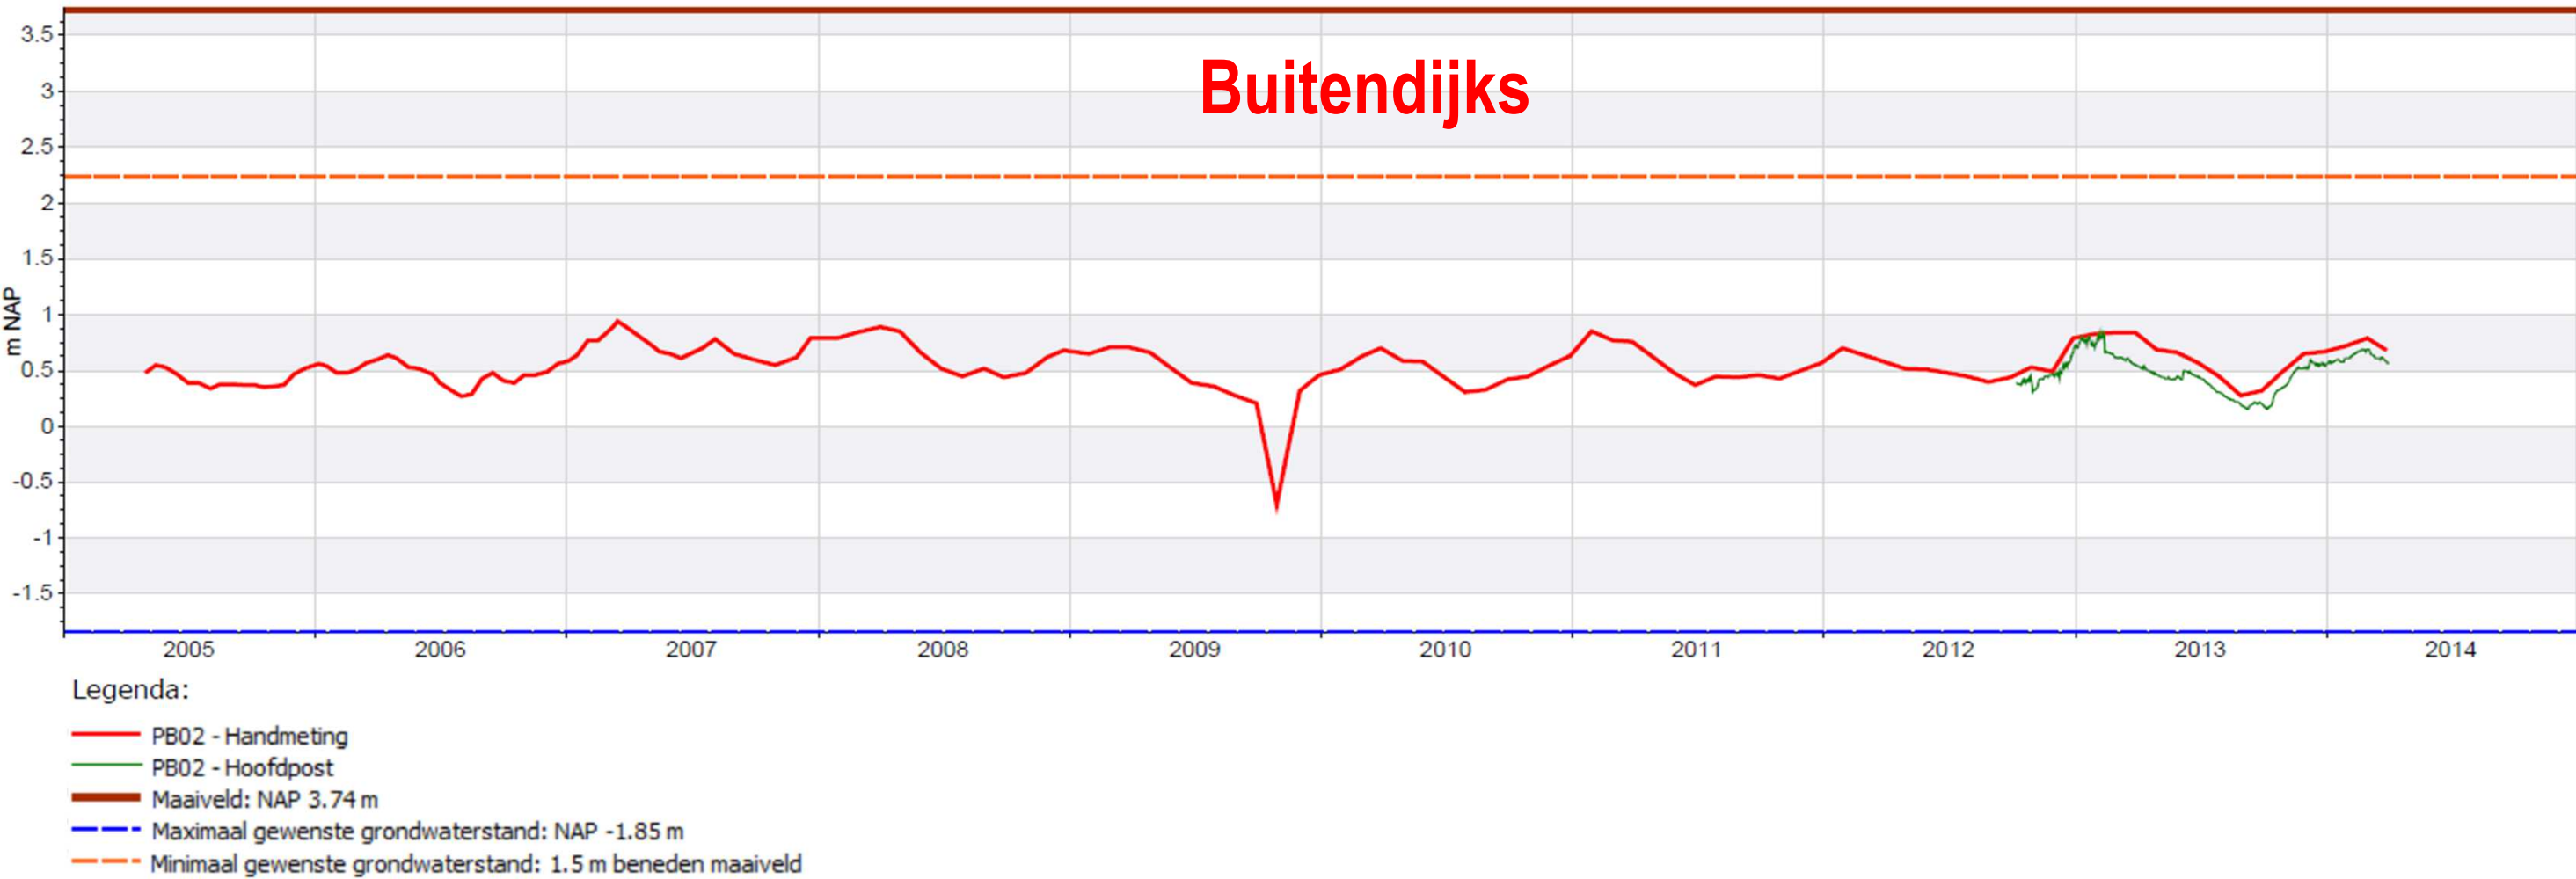
Peilbuis 02: Van der Giessenweg t.h.v. nr. 3

| Algemene informatie | Opvallendheden | Acties |
|---|---|---|
| <p><b>Locatie:</b></p> <p>Straat: Van der Giessenweg</p> <p>Ter plaatse van: nr. 3</p> <p>Minimale afstand tot bebouwing: 21 m</p> <p>Maaiveldhoogte: N.A.P. 3.74 m</p> <p><b>Grondwaterstanden:</b></p> <p>Waarden o.b.v. handmetingen van 01-04-2005 t/m 31-03-2014</p> <p>GHG 0.79 m N.A.P.</p> <p>Gemiddelde grondwaterstand (meridiaan) 0.53 m N.A.P.</p> <p>GLG 0.36 m N.A.P.</p> <p><b>Overige informatie:</b></p> <p>Type monitoring: Hand- &amp; digitale meting</p> <p>Begin handmeting 28-04-2005</p> <p>Begin divermeting 28-09-2012</p> | <ul style="list-style-type: none"><li>• <b>Op deze locatie is een structureel te lage grondwaterstand.</b><br/>De grondwaterstand bevindt zich gemiddeld 3.21 m beneden maaiveld i.p.v. de gestelde minimaal gewenste grondwaterstand van 1.5 m beneden maaiveld.</li><li>• Er is in het afgelopen jaar weinig verandering in de hoogte of het patroon van de grondwaterstanden waar te nemen.</li><li>• Er blijft een afwijking waarneembaar tussen de handmeting en de drukmeting die naar de hoofdpost wordt verzonden.</li></ul> | <ul style="list-style-type: none"><li>• <b>Instellingen drukopnemer controleren/aanpassen.</b><br/>Kwakernaak dient de instellingen te controleren en indien noodzakelijk aan te passen waarbij in de toekomst de waarden van de handmetingen overeen komen met die van de drukopnemer.</li><li>• <b>Effect structureel lage grondwaterstanden nagaan.</b><br/>De gemeente dient aan de hand van de gegevens uit het bouwarchief na te gaan of de geconstateerde lage grondwaterstanden in dit gebied geen problemen opleveren voor de fundering van de bebouwing. Ook dient onderzocht te worden tot in hoeverre de lage grondwaterstanden een negatieve effect hebben op groenvoorzieningen (verdroging) en slappe bodemlagen (zetting).<br/>De lage grondwaterstanden zijn te verklaren doordat dit een buitendijks gebied betreft waarbij het maaiveld veel hoger ligt dan het omliggende oppervlaktewaterpeil. De gemeente dient voor zichzelf na te gaan of zij aan de eis van een minimale grondwaterstand van 1.5 m beneden maaiveld wil vasthouden voor deze locatie.</li></ul> |

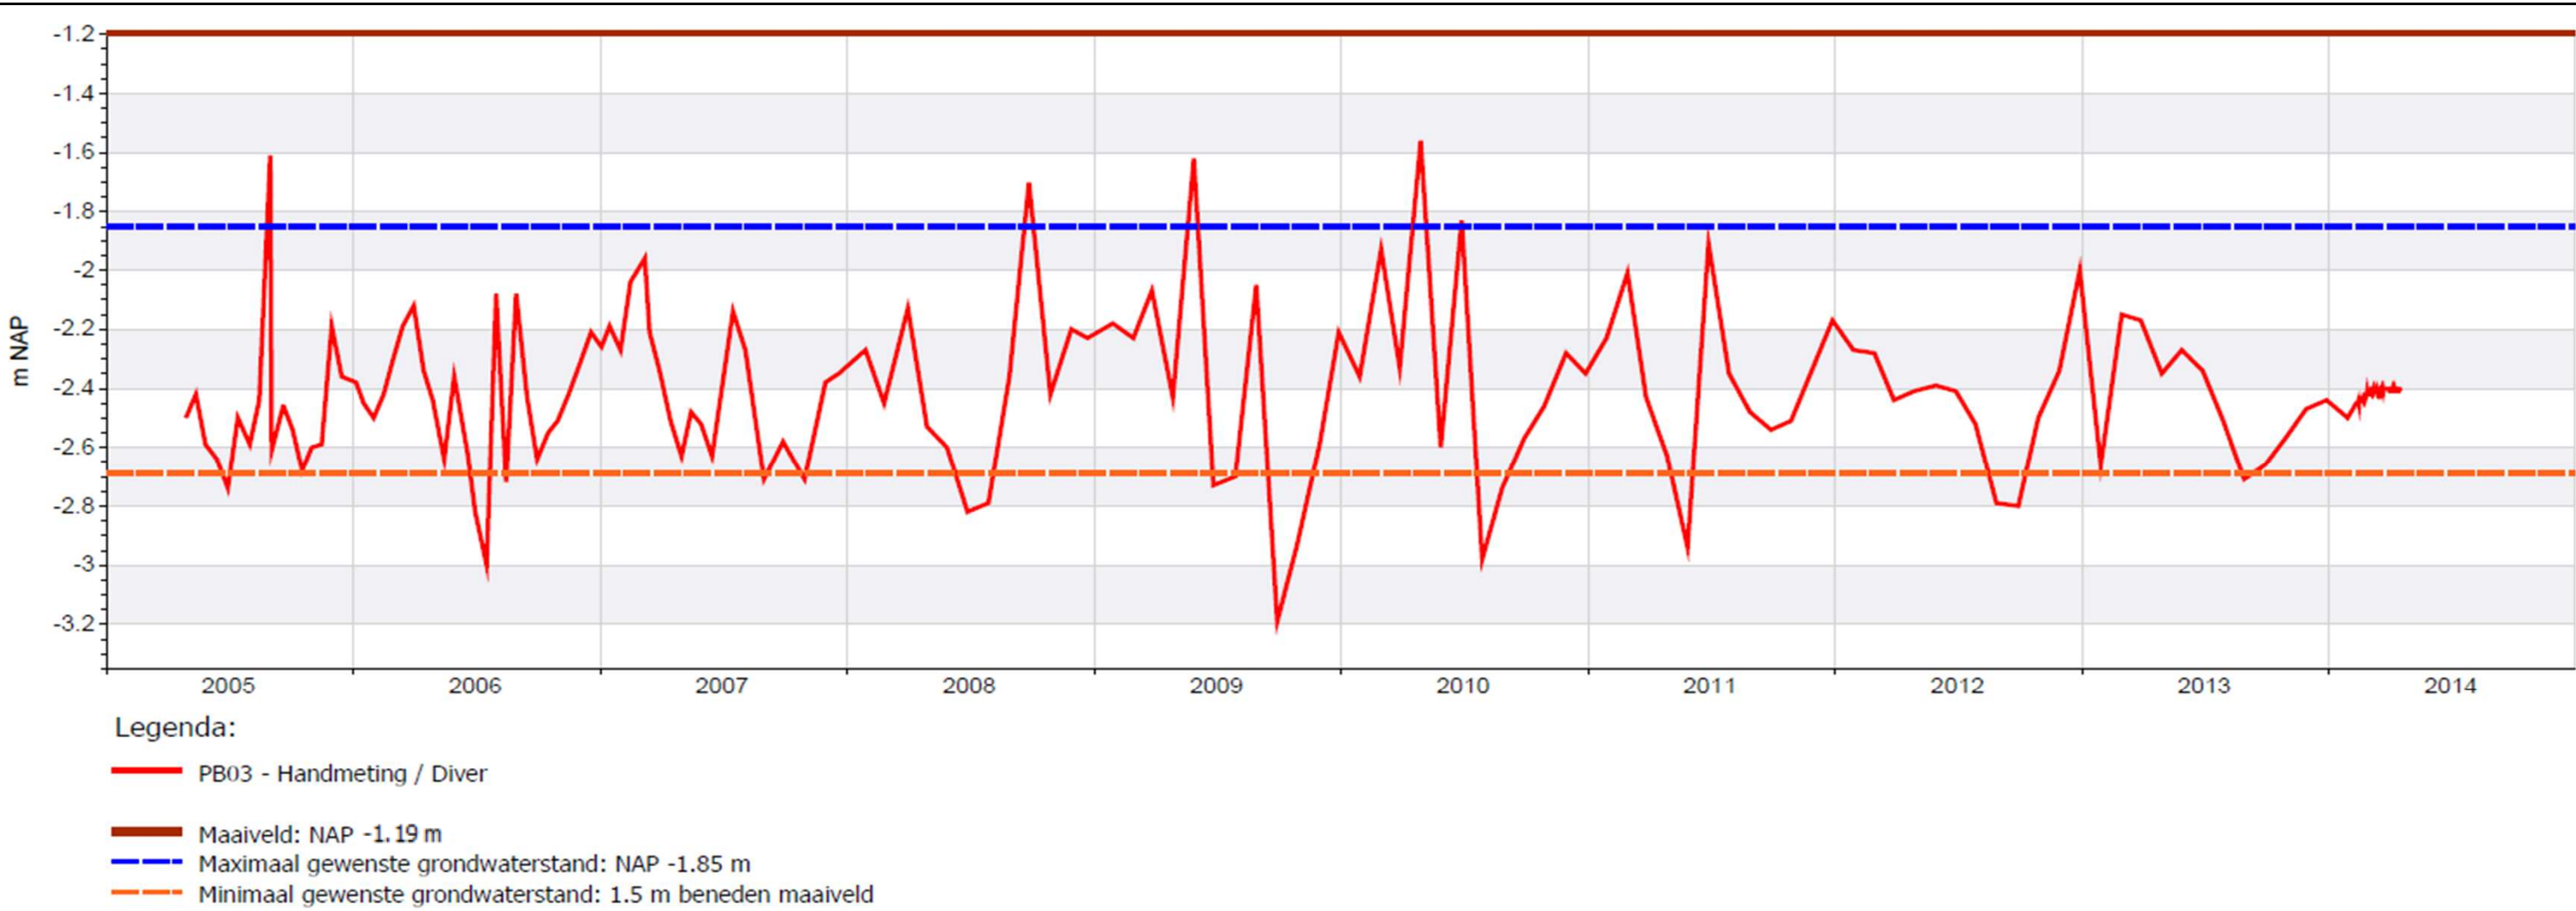
Peilbuis 03: Tuinstraat - speelplaats kruising Weteringsingel

| Algemene informatie | | Opvallendheden | Acties |
|---|--|---|---|
| <b>Locatie:</b><br>Straat: Tuinstraat<br>speelplaats kruising<br>Ter plaatse van: Weteringsingel<br>Minimale afstand tot bebouwing: 18 m<br>Maaiveldhoogte: N.A.P. -1.19 m<br><br><b>Grondwaterstanden:</b><br>Waarden o.b.v. hand/divermetingen van 01-04-2005 t/m 31-03-2014<br>GHG -2.07 m N.A.P.<br>Gemiddelde grondwaterstand (meridiaan) -2.43 m N.A.P.<br>GLG -2.73 m N.A.P.<br><br><b>Overige informatie:</b><br>Type monitoring: Hand- & digitale meting<br>Begin handmeting 28-04-2005<br>Begin divermeting 10-02-2014 | | <ul style="list-style-type: none"><li>• <b>Op deze locatie voldoet de grondwaterstand aan het gemeentelijk beleid.</b> De grondwaterstanden fluctueren een groot deel van de tijd binnen de maximaal en minimaal gewenste grondwaterstand. In 2008, 2009, 2010 en 2012 is de grondwaterstand meer dan 4 achtereenvolgende weken beneden de minimaal gewenste grondwaterstand geweest. De laatste jaren lijken de fluctuaties minder te worden. In 2013 is de grondwaterstand alleen tijdens de handmeting van augustus beneden de minimaal gewenste grondwaterstand geweest.</li><li>• De recent geplaatste Diver functioneert goed. De divermetingen komen overeen met de handmetingen.</li></ul> | <ul style="list-style-type: none"><li>• <b>Geen acties noodzakelijk.</b> De komende jaren dient de Diver uitsluitsel te geven over de vraag of op deze locatie de grondwaterstand structureel te laag is.</li></ul> |

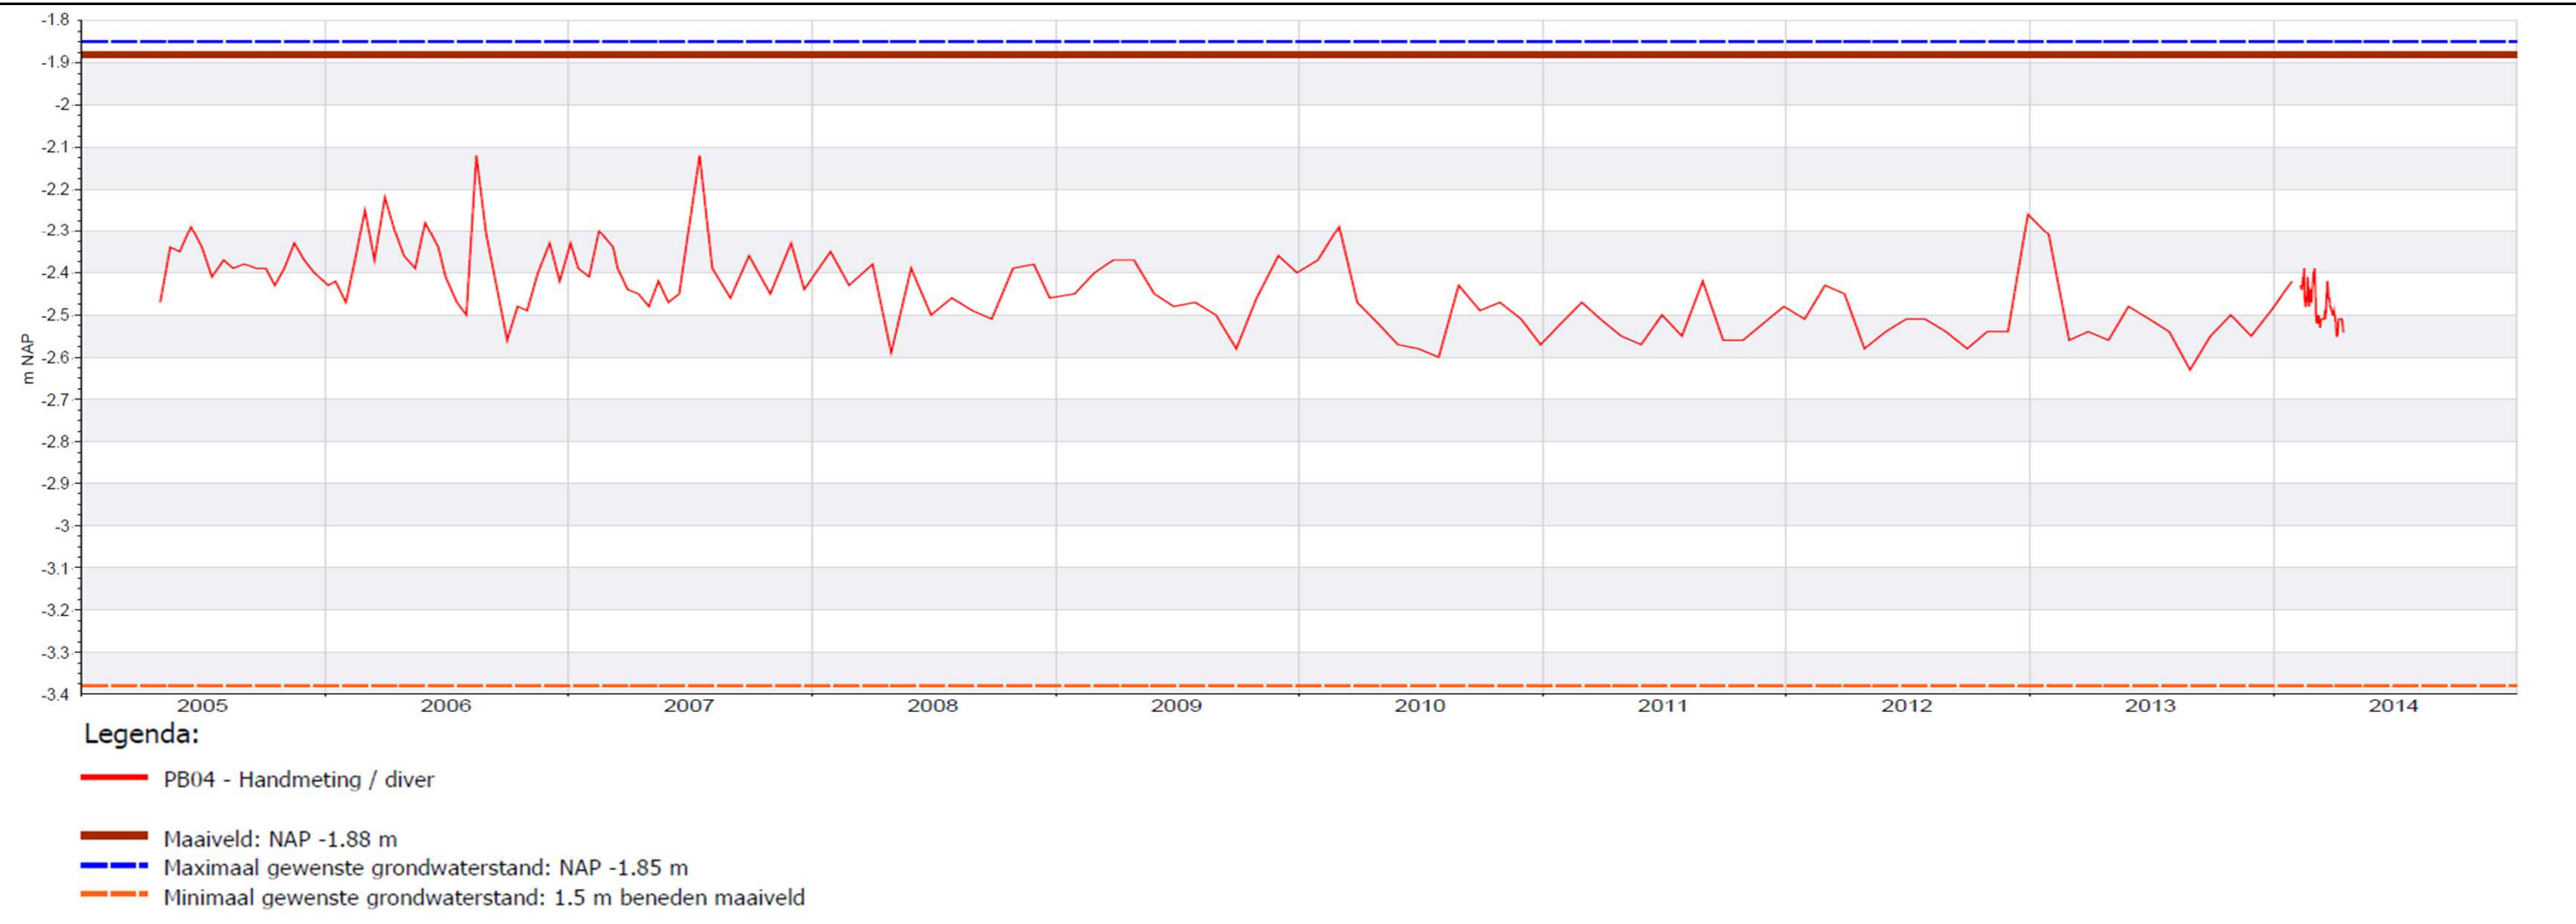
Peilbuis 04: Waalplantsoen t.p.v. nr. 3

| Algemene informatie | | Opvallendheden | Acties |
|---|--|---|---|
| <b>Locatie:</b><br>Straat: Waalplantsoen<br>Ter plaatse van: nr. 3<br>Minimale afstand tot bebouwing: 8 m<br>Maaiveldhoogte: N.A.P. -1.88 m<br><br><b>Grondwaterstanden:</b><br>Waarden o.b.v. hand/divermetingen van 01-04-2005 t/m 31-03-2014<br>GHG -2.34 m N.A.P.<br>Gemiddelde grondwaterstand (meridiaan) -2.46 m N.A.P.<br>GLG -2.56 m N.A.P.<br><br><b>Overige informatie:</b><br>Type monitoring: Hand- & digitale meting<br>Begin handmeting 28-04-2005<br>Begin divermeting 10-02-2014 | | <ul style="list-style-type: none"><li>• <b>Op deze locatie voldoet de grondwaterstand aan het gemeentelijk beleid.</b> De grondwaterstanden fluctueren binnen de maximaal en minimaal gewenste grondwaterstand.</li><li>• Echter uit de grafiek valt op te maken dat het maaiveld op deze locatie erg laag ligt. De maximaal gewenste grondwaterstand van N.A.P. -1,85 m ligt boven het maaiveldniveau. Er kan in deze situatie dus niet worden gesproken over een maximaal 'gewenste' grondwaterstand van N.A.P. -1,85 m, dan zou het maaiveld onder water staan. Wanneer van de landelijke richtlijn voor ontwateringsdiepte (70 cm beneden maaiveld) wordt uitgegaan zijn de grondwaterstanden hier hoog. De gemiddelde grondwaterstand ligt 58 cm beneden het maaiveld.</li><li>• Om de grondwaterstanden beter te kunnen monitoren is er op deze locatie een Diver opgehangen die de grondwaterstanden elk uur registreert. De afwijkingen ten opzichte van de handmetingen liggen tussen de 9 tot 12 cm.</li><li>• De grondwaterstanden op deze locatie lijken in de loop der jaren langzaam te dalen.</li></ul> | <ul style="list-style-type: none"><li>• <b>Geen acties noodzakelijk</b> tenzij er meldingen/klachten bij de gemeente binnenkomen over te hoge grondwaterstanden. Dan dient het stroomschema in bijlage 8 van het grondwaterzorgplan te worden gevolgd.</li><li>• <b>Controleren van de Diver</b> bij de volgende uitleesronde in oktober. Hierbij dient de kabellengte en het verschil in druk bij een luchtdrukmeting (t.o.v. de barometerdiver) te worden bepaald. Als de afwijking na eventuele aanpassingen van de instellingen aanhoudt dient de Diver binnen de garantietermijn naar de leverancier teruggestuurd te worden ter controle.</li></ul> |

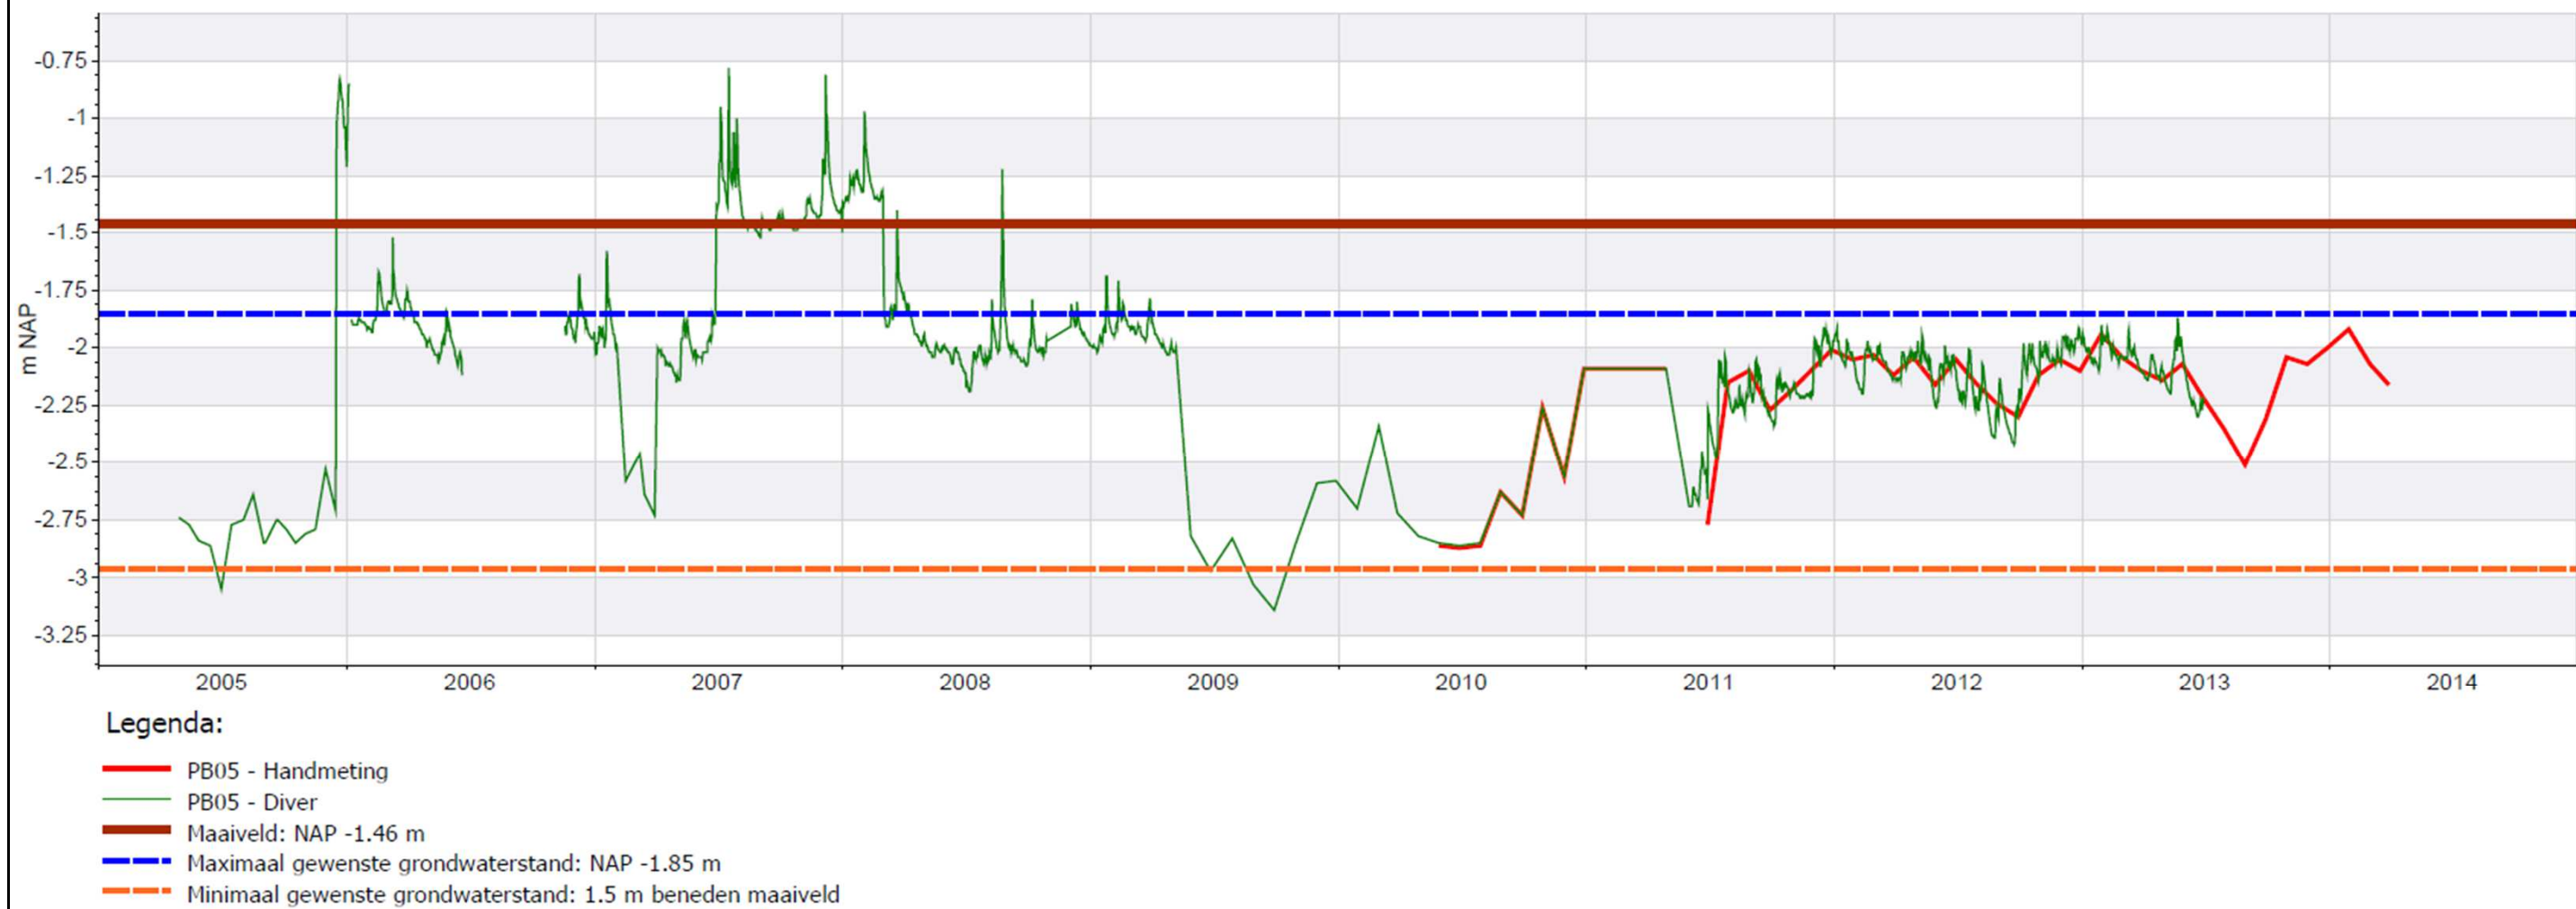
## Peilbuis 05: Lekdijk - achterzijde nr. 248-250

| Algemene informatie | | Opvallendheden | Acties |
|---|--|---|---|
| <b>Locatie:</b><br>Straat: Lekdijk<br>Ter plaatse van: Achterzijde nr. 248-250<br>Minimale afstand tot bebouwing: 24 m<br>Maaiveldhoogte: N.A.P. -1.46 m<br><br><b>Grondwaterstanden:</b><br>Waarden o.b.v. divermeting van 01-04-2005 t/m 31-03-2014<br>GHG -1.74 m N.A.P.<br>Gemiddelde grondwaterstand (meridiaan) -2.09 m N.A.P.<br>GLG -2.85 m N.A.P.<br><br><b>Overige informatie:</b><br>Type monitoring: Hand- & digitale meting<br>Begin handmeting: 28-05-2010<br>Begin divermeting: 28-04-2005 | | <ul style="list-style-type: none"> <li>Van 2005 tot en met 2009 zijn er opvallende grondwaterstanden geregistreerd op deze locatie. Deze waarden geven geen betrouwbaar beeld en worden daarom niet verder in deze beschouwing meegenomen.</li> <li><b>Op deze locatie voldoet de grondwaterstand aan het gemeentelijk beleid.</b> Sinds 2010 fluctueren de grondwaterstanden op deze locatie binnen de maximaal en minimaal gewenste grondwaterstand.</li> <li>Er zijn geen divermetingen sinds de tweede helft van 2013. Tijdens een controleronde op 28-06-2013 is geconstateerd dat de Diver is gestopt. Deze is uit de peilbuis gehaald en meegenomen. Er is vooralsnog geen nieuwe Diver teruggehangen.</li> <li>De grondwaterstand op deze locatie is de laatste jaren stabiel. Er is geen stijgende of dalende trend waar te nemen.</li> </ul> | <ul style="list-style-type: none"> <li><b>Geen acties noodzakelijk.</b> Omdat de grondwaterstanden de afgelopen jaren binnen de gewenste minimale en maximale grondwaterstand hebben gelegen lijkt het niet noodzakelijk om een nieuwe Diver op te hangen op deze locatie.</li> </ul> |

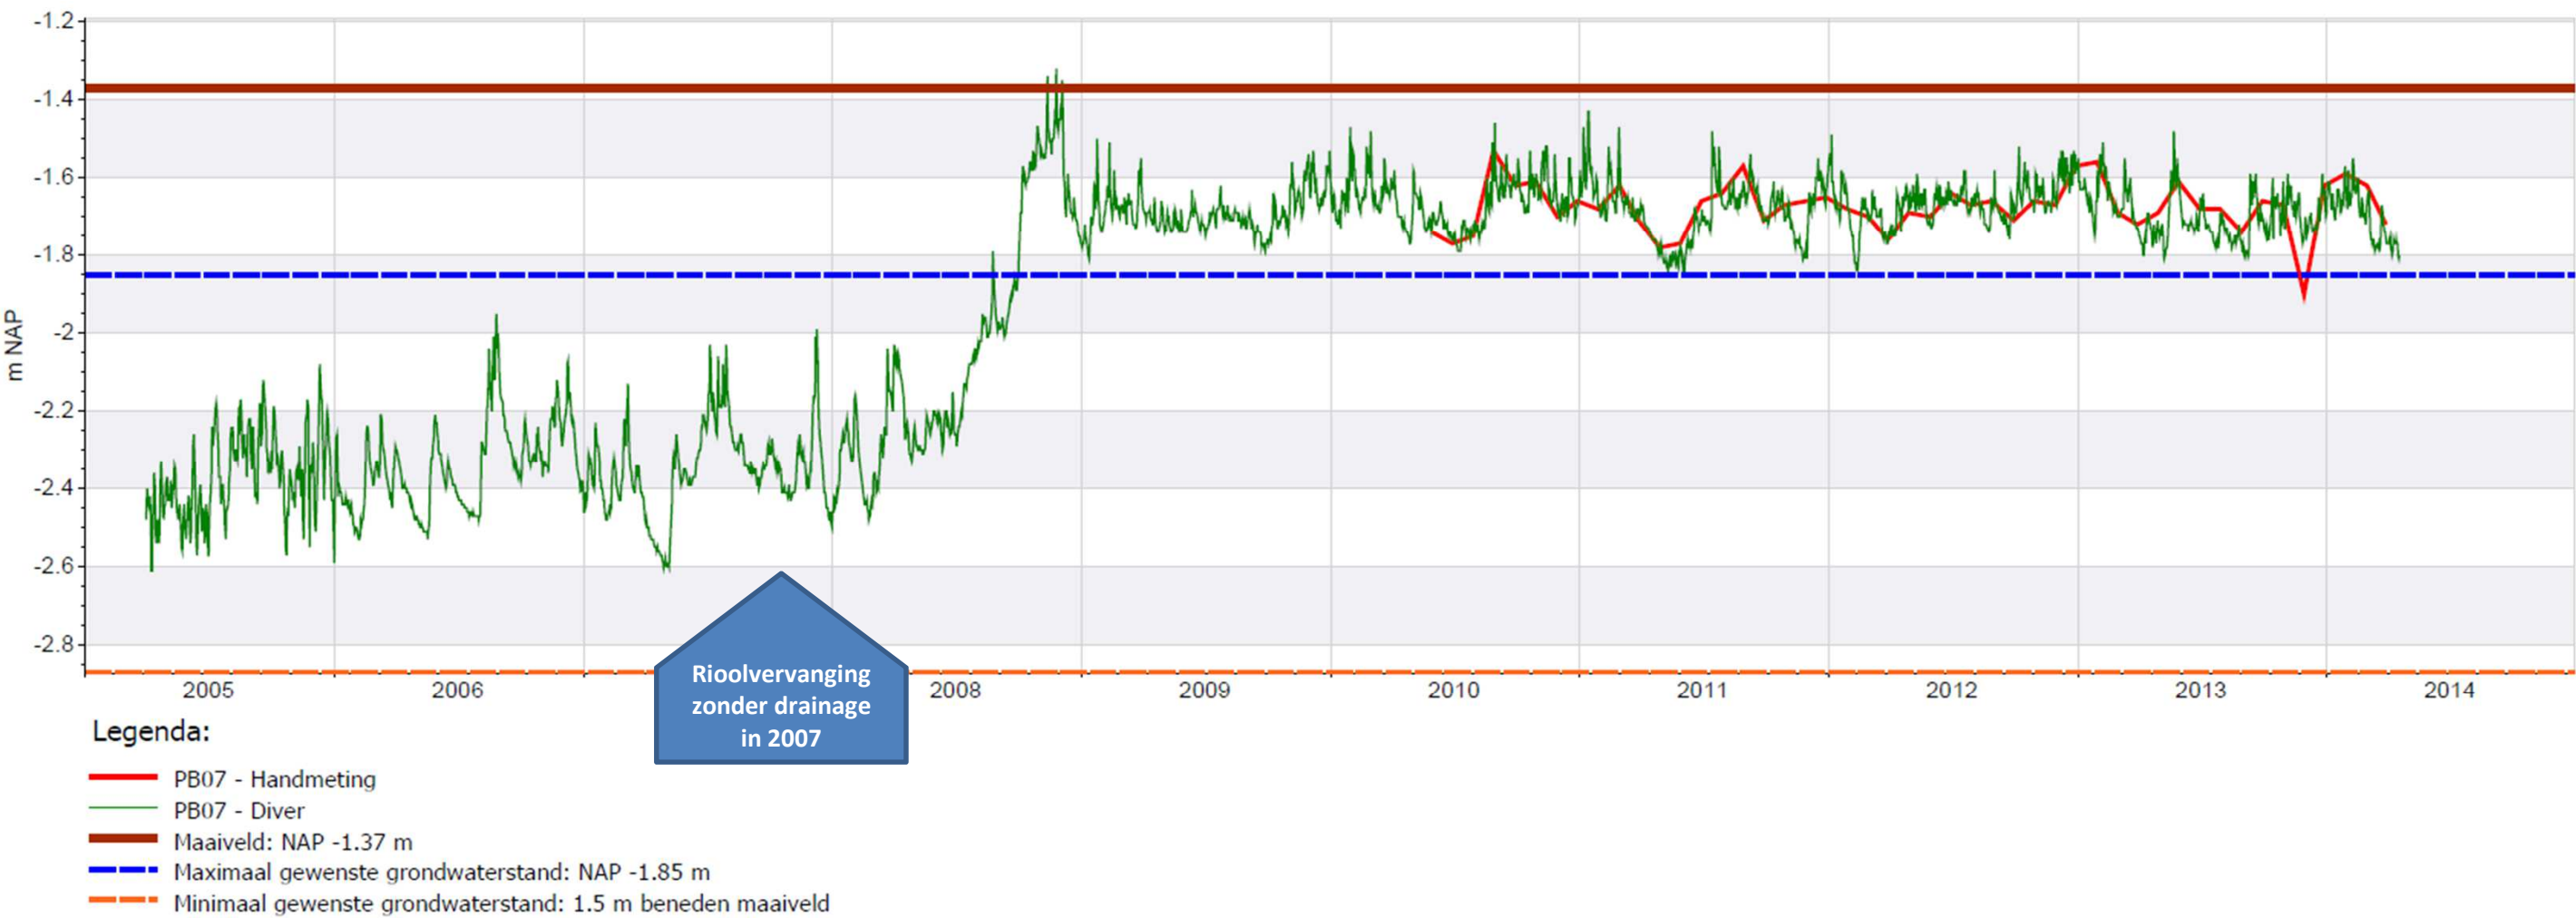
Peilbuis 07: De Putterstraat t.h.v. nr. 23

| Algemene informatie | | Opvallendheden | Acties |
|---|--|---|---|
| <b>Locatie:</b><br>Straat: De Putterstraat<br>Ter plaatse van: nr. 23<br>Minimale afstand tot bebouwing: 6 m<br>Maaiveldhoogte: N.A.P. -1.37 m | | <ul style="list-style-type: none"><li>• <b>Op deze locatie is een structureel te hoge grondwaterstand.</b> De grondwaterstand bevindt zich volledig boven de maximaal gewenste grondwaterstand van N.A.P. -1.85 m. Uitgaande van de gemiddelde grondwaterstand sinds 2009 is de ontwateringsdiepte ter plaatse van de peilbuis gemiddeld 31 cm.</li><li>• De gemeente heeft aangegeven dat in 2007 in de omgeving van deze locatie de riolering is vervangen waarbij geen drainagesysteem is aangelegd. Mogelijk dat de werkzaamheden tot in de loop van 2008 hebben geduurd. Dit zou verklaren waarom de grondwaterstand na deze periode zo sterk stijgt. Waarschijnlijk is de oude riolering lek geweest waardoor deze een drainerende werking had. Met het vervangen van de riolering wordt het grondwater niet meer afgevoerd en stijgt de grondwaterstand tot een natuurlijk niveau.</li><li>• De divermetingen komen het overgrote deel van de tijd goed overeen met de handmetingen.</li></ul> | <ul style="list-style-type: none"><li>• <b>Plaatsen nieuwe peilbuis met Diver.</b> Geadviseerd wordt om in dit gebied een aanvullende peilbuis te plaatsen waarmee de grondwaterstand nabij een woning wordt gemonitord. In figuur 2 is een voorkeurslocatie voor het plaatsen van deze peilbuis weergegeven. Het betreft de noordwestzijde van de woning aan Vinkenstraat 12.</li></ul> |

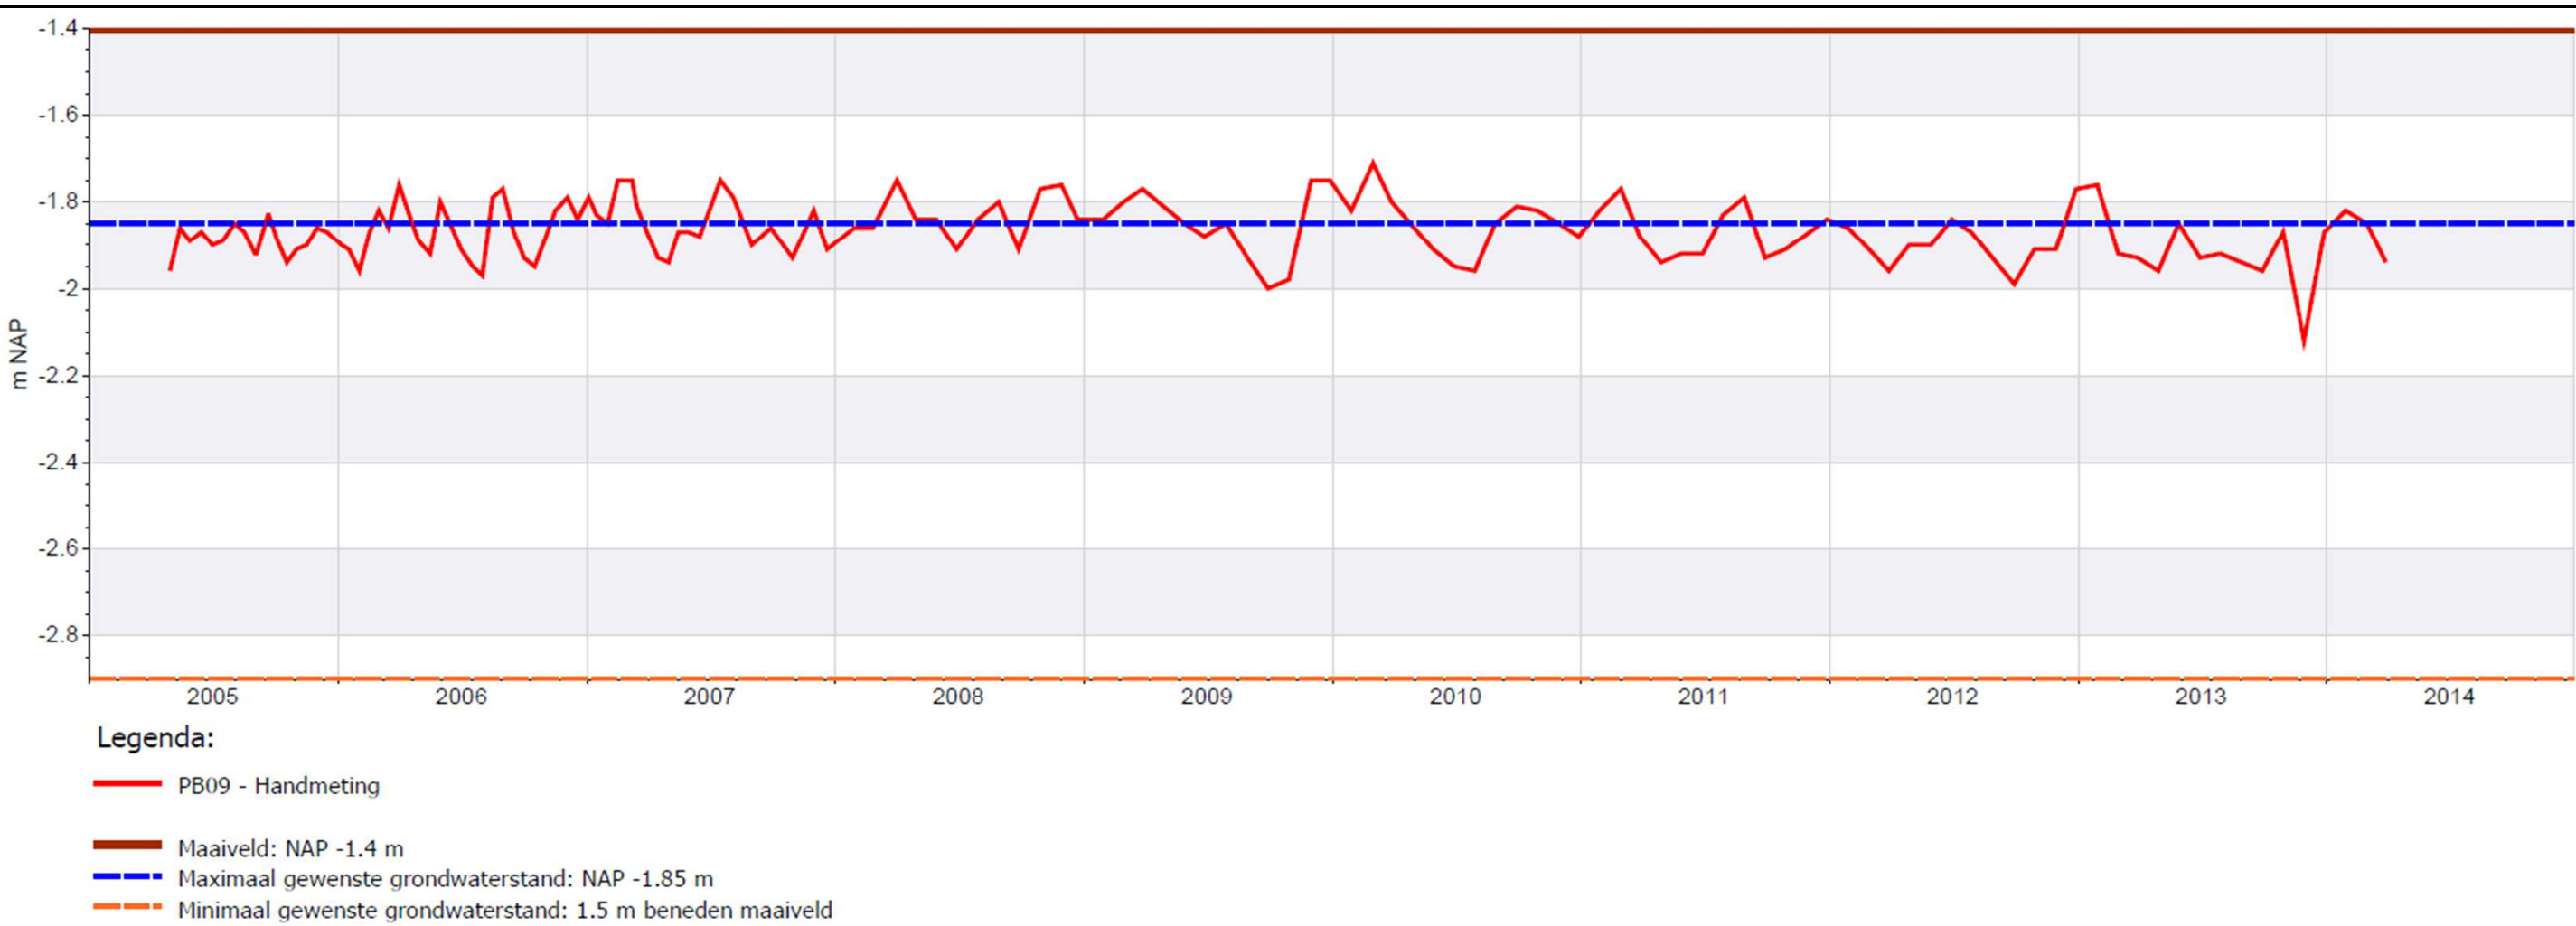
Peilbuis 09: Rigoletto - achterzijde Belantodreef 6

| Algemene informatie | | Opvallendheden | Acties |
|---|--|---|---|
| <b>Locatie:</b><br>Straat: Rigoletto<br>Ter plaatse van: achterzijde Belantodreef 6<br>Minimale afstand tot bebouwing: 12 m<br>Maaiveldhoogte: N.A.P. -1.40 m<br><br><b>Grondwaterstanden:</b><br>Waarden o.b.v. handmetingen van 01-04-2005 t/m 31-03-2014<br>GHG -1.77 m N.A.P.<br>Gemiddelde grondwaterstand (meridiaan) -1.87 m N.A.P.<br>GLG -1.95 m N.A.P.<br><br><b>Overige informatie:</b><br>Type monitoring: Handmeting<br>Begin handmeting 28-04-2005<br>Begin divermeting - | | <ul style="list-style-type: none"><li>Op deze locatie voldoet de grondwaterstand niet aan het gemeentelijk beleid, er wordt een structureel hoge grondwaterstand geconstateerd. De grondwaterstanden fluctueren rond de maximaal gewenste grondwaterstand van N.A.P. -1.85 m. Het afgelopen meetjaar is er geen langdurige (meer dan 4 weken) overschrijding van de maximaal gewenste grondwaterstand plaatsgevonden maar als over de jaren heen wordt gekeken wordt duidelijk dat hier toch sprake is van structureel hoge grondwaterstanden.</li><li>De grondwaterstand op deze locatie is stabiel. Er is geen stijgende of dalende trend waar te nemen.</li></ul> | <ul style="list-style-type: none"><li>Geen directe actie noodzakelijk. Aan de hand van de handmetingen is geconstateerd dat de grondwaterstanden hier, met uitzondering van afgelopen jaar, structureel te hoog zijn. Zoals bij peilbuis 16 te zien is kan het zo zijn dat, door de grondwaterstand intensiever te meten, blijkt dat de grondwaterstand wel vaak de maximaal gewenste grondwaterstand overschrijdt maar toch niet structureel te hoog is. Indien de gemeente hier uitsluitsel over wil hebben dient zij op deze locatie intensiever te meten. Dit kan door middel van het plaatsen van een Diver of het overgaan tot een tweewekelijkse handpeiling.</li><li>Geen acties noodzakelijk tenzij er meldingen/klachten bij de gemeente binnenkomen over te hoge grondwaterstanden. Dan dient het stroomschema in bijlage 8 van het grondwaterzorgplan te worden gevolgd.</li></ul> |
