# Grondwatermeetnet Krimpen aan den IJssel

## Periode 2013 - 2014, meetrapport 11

Gemeente Krimpen aan den IJssel

Definitief rapport

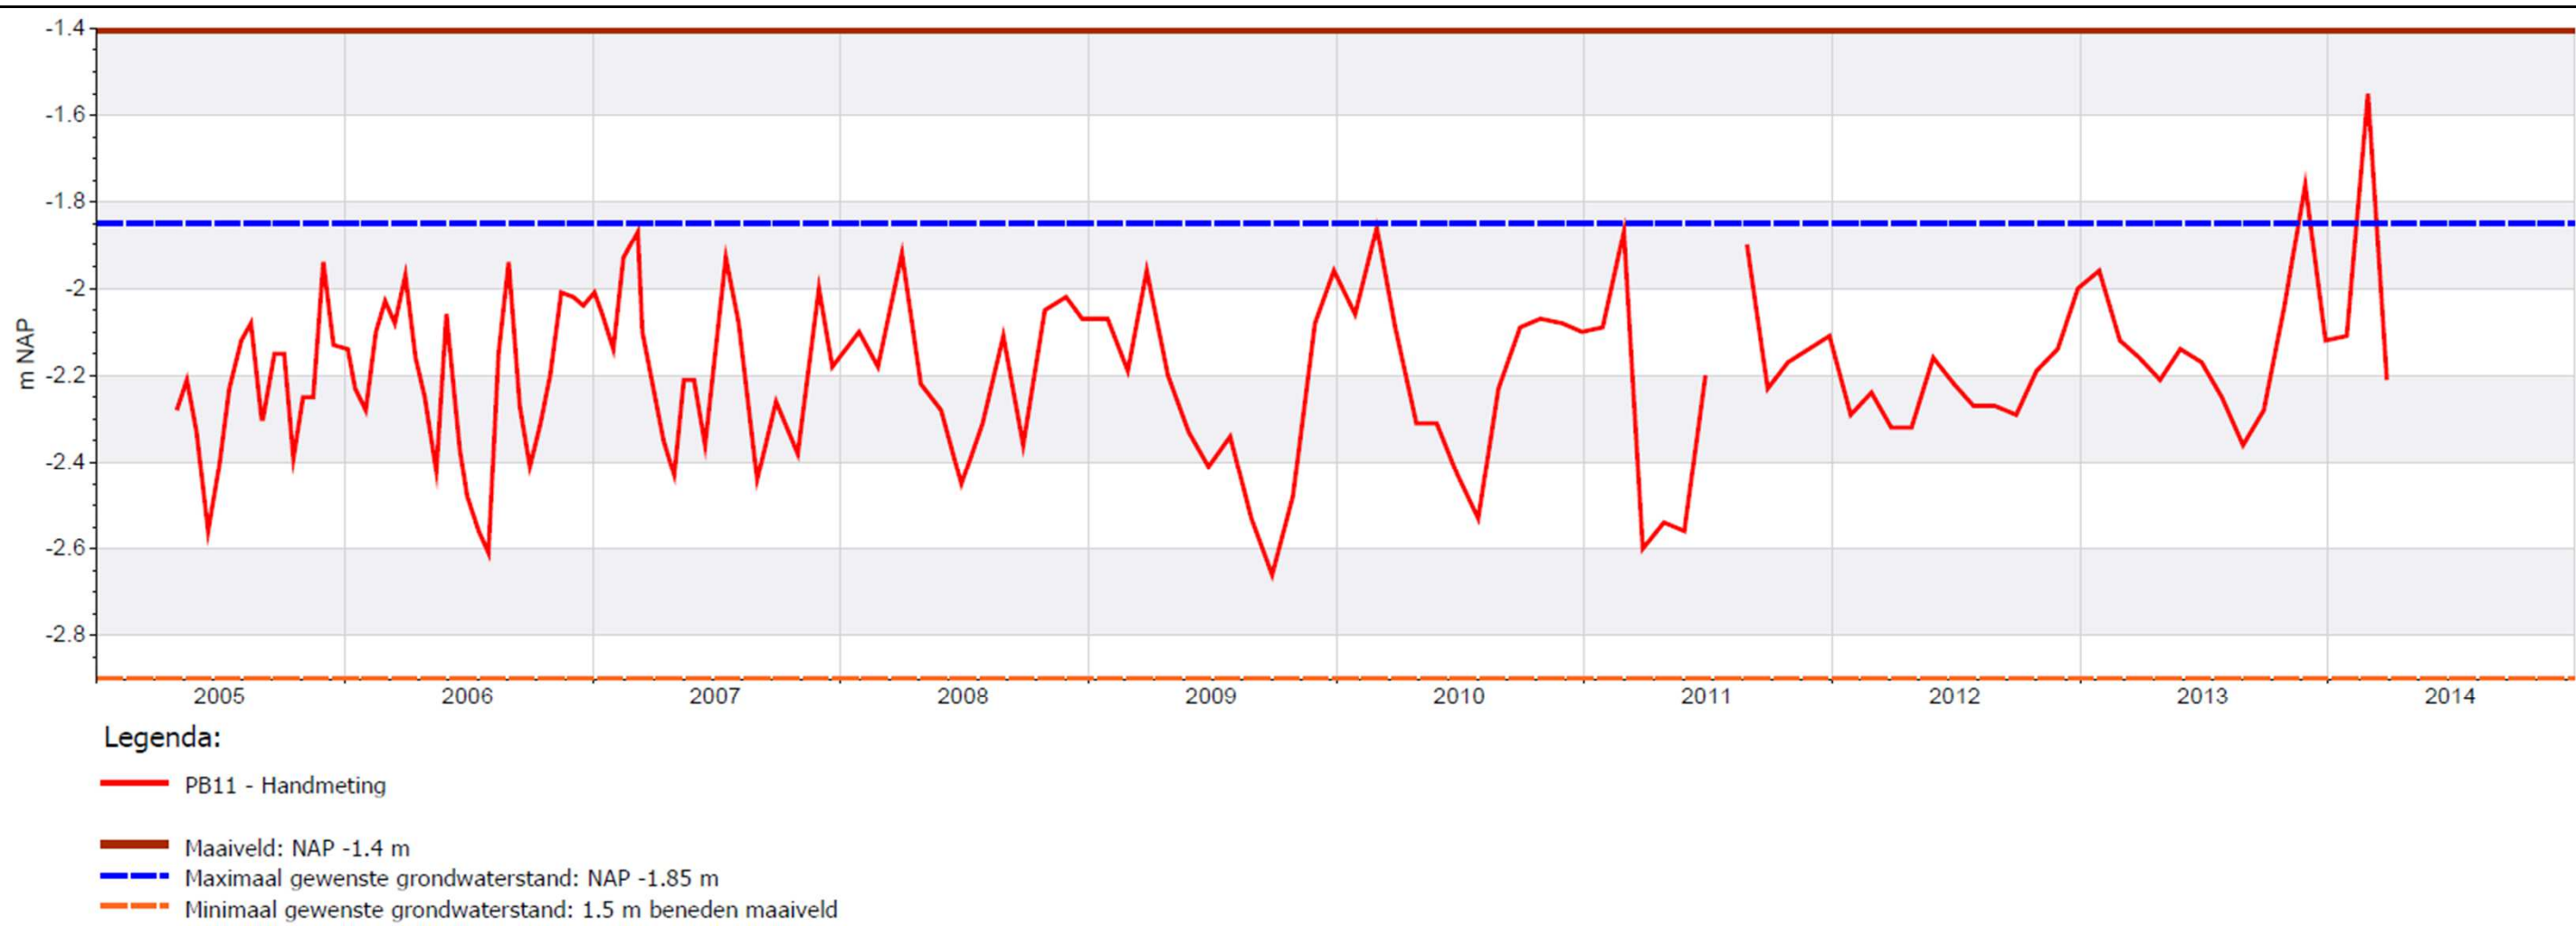
Peilbuis 11: Stad en land - kruising Nieuwe Tiendweg

| Algemene informatie | | Opvallendheden | Acties |
|---|--|---|---|
| <b>Locatie:</b><br>Straat: Stad en Landschap<br>Kruising Nieuwe Tiendweg,<br>naast basisschool<br>Ter plaatse van:<br>Minimale afstand tot bebouwing: 6 m<br>Maaiveldhoogte: N.A.P. -1.40 m<br><br><b>Grondwaterstanden:</b><br>Waarden o.b.v. handmetingen van 01-04-2005 t/m 31-03-2014<br>GHG -1.96 m N.A.P.<br>Gemiddelde grondwaterstand (meridiaan) -2.19 m N.A.P.<br>GLG -2.44 m N.A.P.<br><br><b>Overige informatie:</b><br>Type monitoring: Handmeting<br>Begin handmeting 28-04-2005<br>Begin divermeting - | | <ul style="list-style-type: none"><li><b>Op deze locatie voldoet de grondwaterstand aan het gemeentelijk beleid.</b><br/>De grondwaterstanden fluctueren het grootste deel van de tijd binnen de maximaal en minimaal gewenste grondwaterstand. Het afgelopen meetjaar zijn er twee meetwaarden boven de maximaal gewenste grondwaterstand geregistreerd. Dit is voor het eerst sinds het begin van de meetperiode in 2005. De hoge grondwaterstanden waren van korte duur, minder dan 4 weken achter elkaar.</li><li>De grondwaterstand op deze locatie is stabiel. Er is geen stijgende of dalende trend waar te nemen.</li></ul> | <ul style="list-style-type: none"><li><b>Geen acties noodzakelijk.</b> Het komende meetjaar afwachten om te zien of de situatie van eind 2013/begin 2014 doorzet of dat het een eenmalige situatie betreft.</li></ul> |

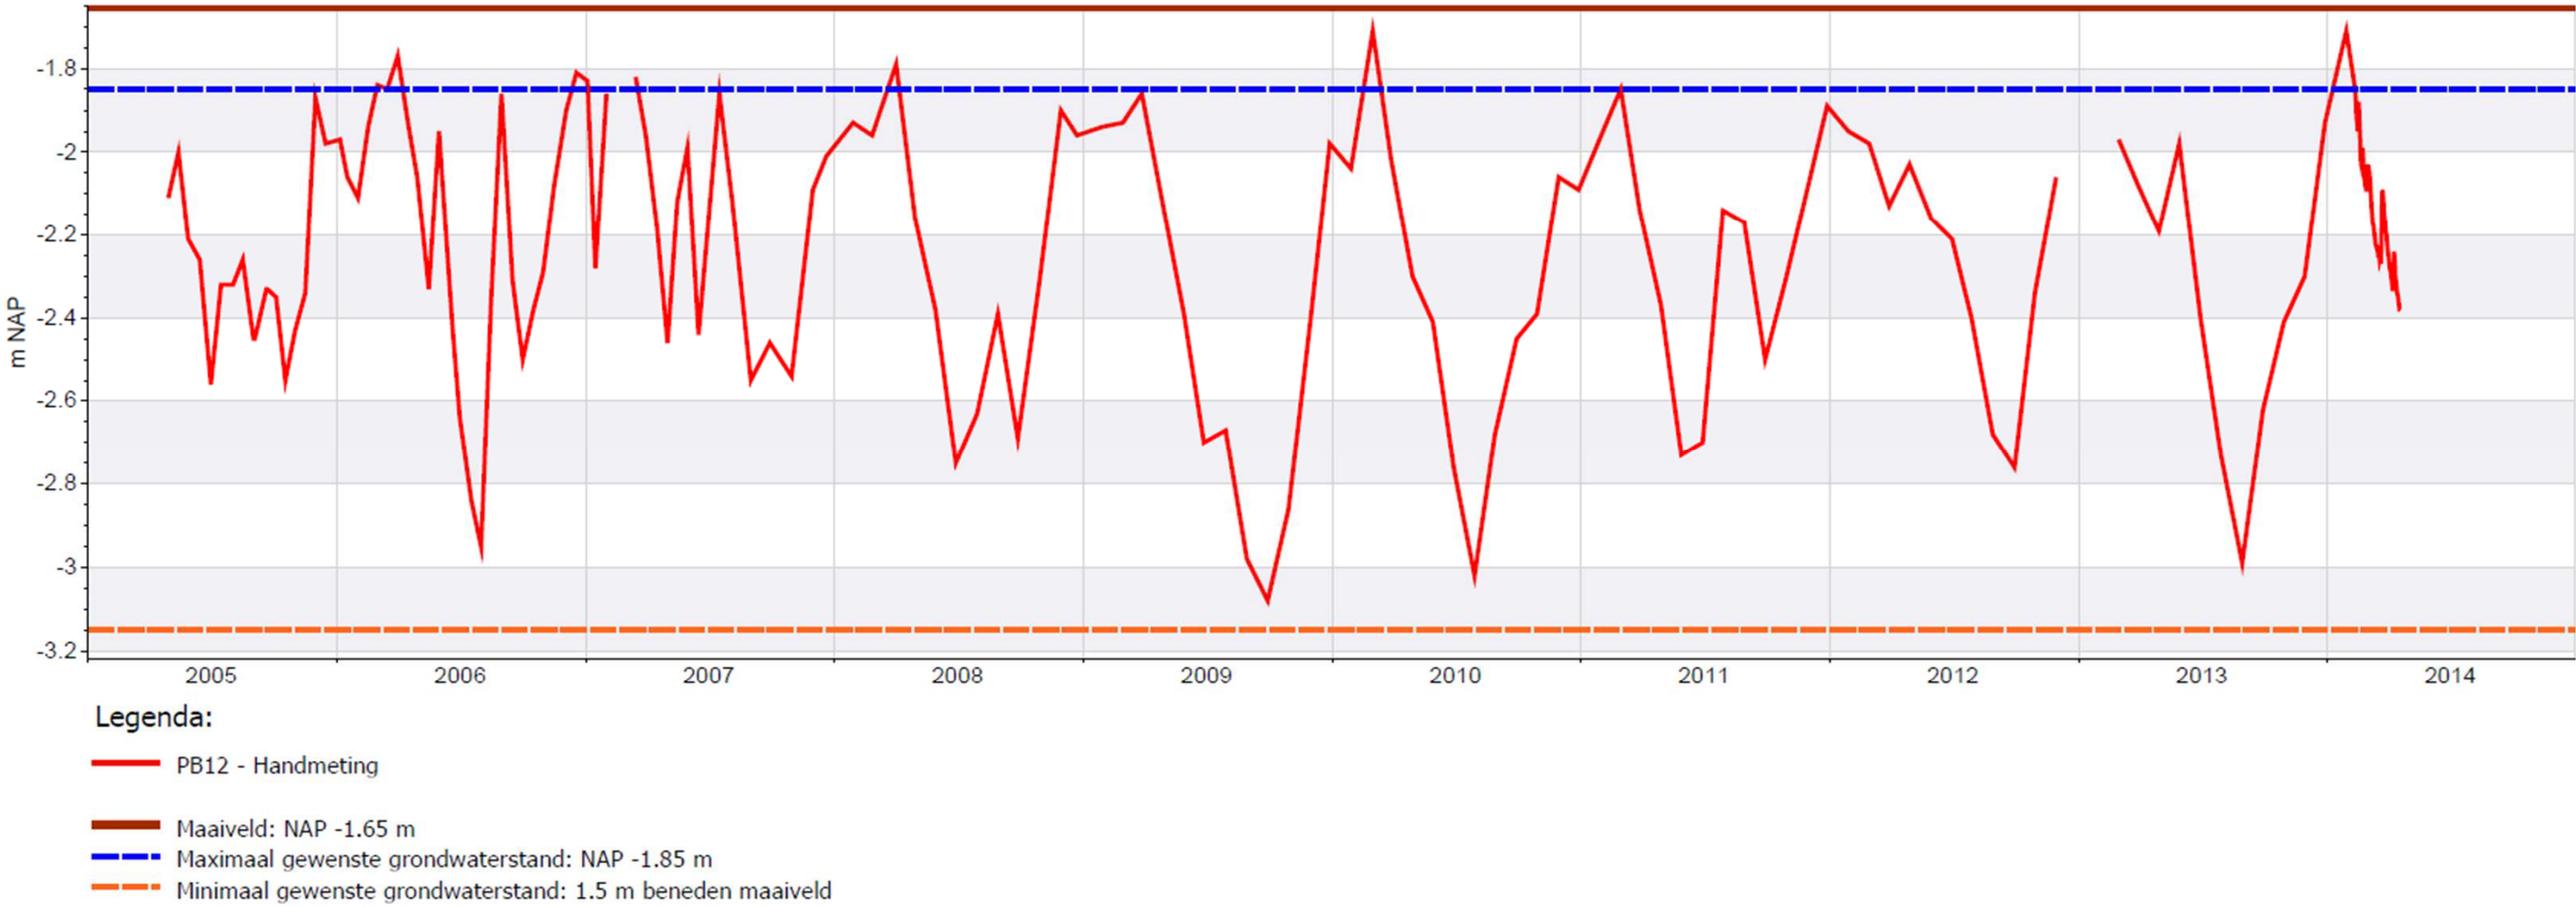
Peilbuis 12: Groenendaal - kruising Driekamp 4

| Algemene informatie | | Opvallendheden | Acties |
|---|--|---|---|
| <b>Locatie:</b><br>Straat: Groenendaal<br>Ter plaatse van: Kruising Driekamp nr. 4<br>Minimale afstand tot bebouwing: 58 m<br>Maaiveldhoogte: N.A.P. -1.65 m<br><br><b>Grondwaterstanden:</b><br>Waarden o.b.v. hand/divermetingen van 01-04-2005 t/m 31-03-2014<br>GHG -1.89 m N.A.P.<br>Gemiddelde grondwaterstand (meridiaan) -2.21 m N.A.P.<br>GLG -2.73 m N.A.P.<br><br><b>Overige informatie:</b><br>Type monitoring: Handmeting<br>Begin handmeting 28-04-2005<br>Begin divermeting - | | <ul style="list-style-type: none"><li>Op deze locatie voldoet de grondwaterstand aan het gemeentelijk beleid. De grondwaterstanden fluctueren een groot deel van de tijd binnen de maximaal en minimaal gewenste grondwaterstand. Opvallend is wel dat op deze locatie de grondwaterstand erg fluctueert.</li><li>De grondwaterstanden op deze locatie fluctueren sterk. Om deze reden is er begin 2014 een Diver geïnstalleerd die de grondwaterstand nauwkeurig bijhoudt. De eerste metingen van de Diver zijn in de grafiek zichtbaar. Volgend jaar kan pas een goed beeld van de werkelijke fluctuaties van het grondwater worden verkregen.</li><li>Bij de laatste controle is het functioneren van de Diver gecontroleerd en is geconstateerd dat de afwijkingen ten opzichte van de handmetingen 19 cm is.</li></ul> | <ul style="list-style-type: none"><li>Controleren van de Diver bij de volgende uitleesronde in oktober. Hierbij dient de kabellengte en het verschil in druk bij een luchtdrukmeting (t.o.v. de barometerdiver) te worden bepaald. Als de afwijking na eventuele aanpassingen van de instellingen aanhoudt dient de Diver binnen de garantietermijn naar de leverancier teruggestuurd te worden ter controle.</li></ul> |

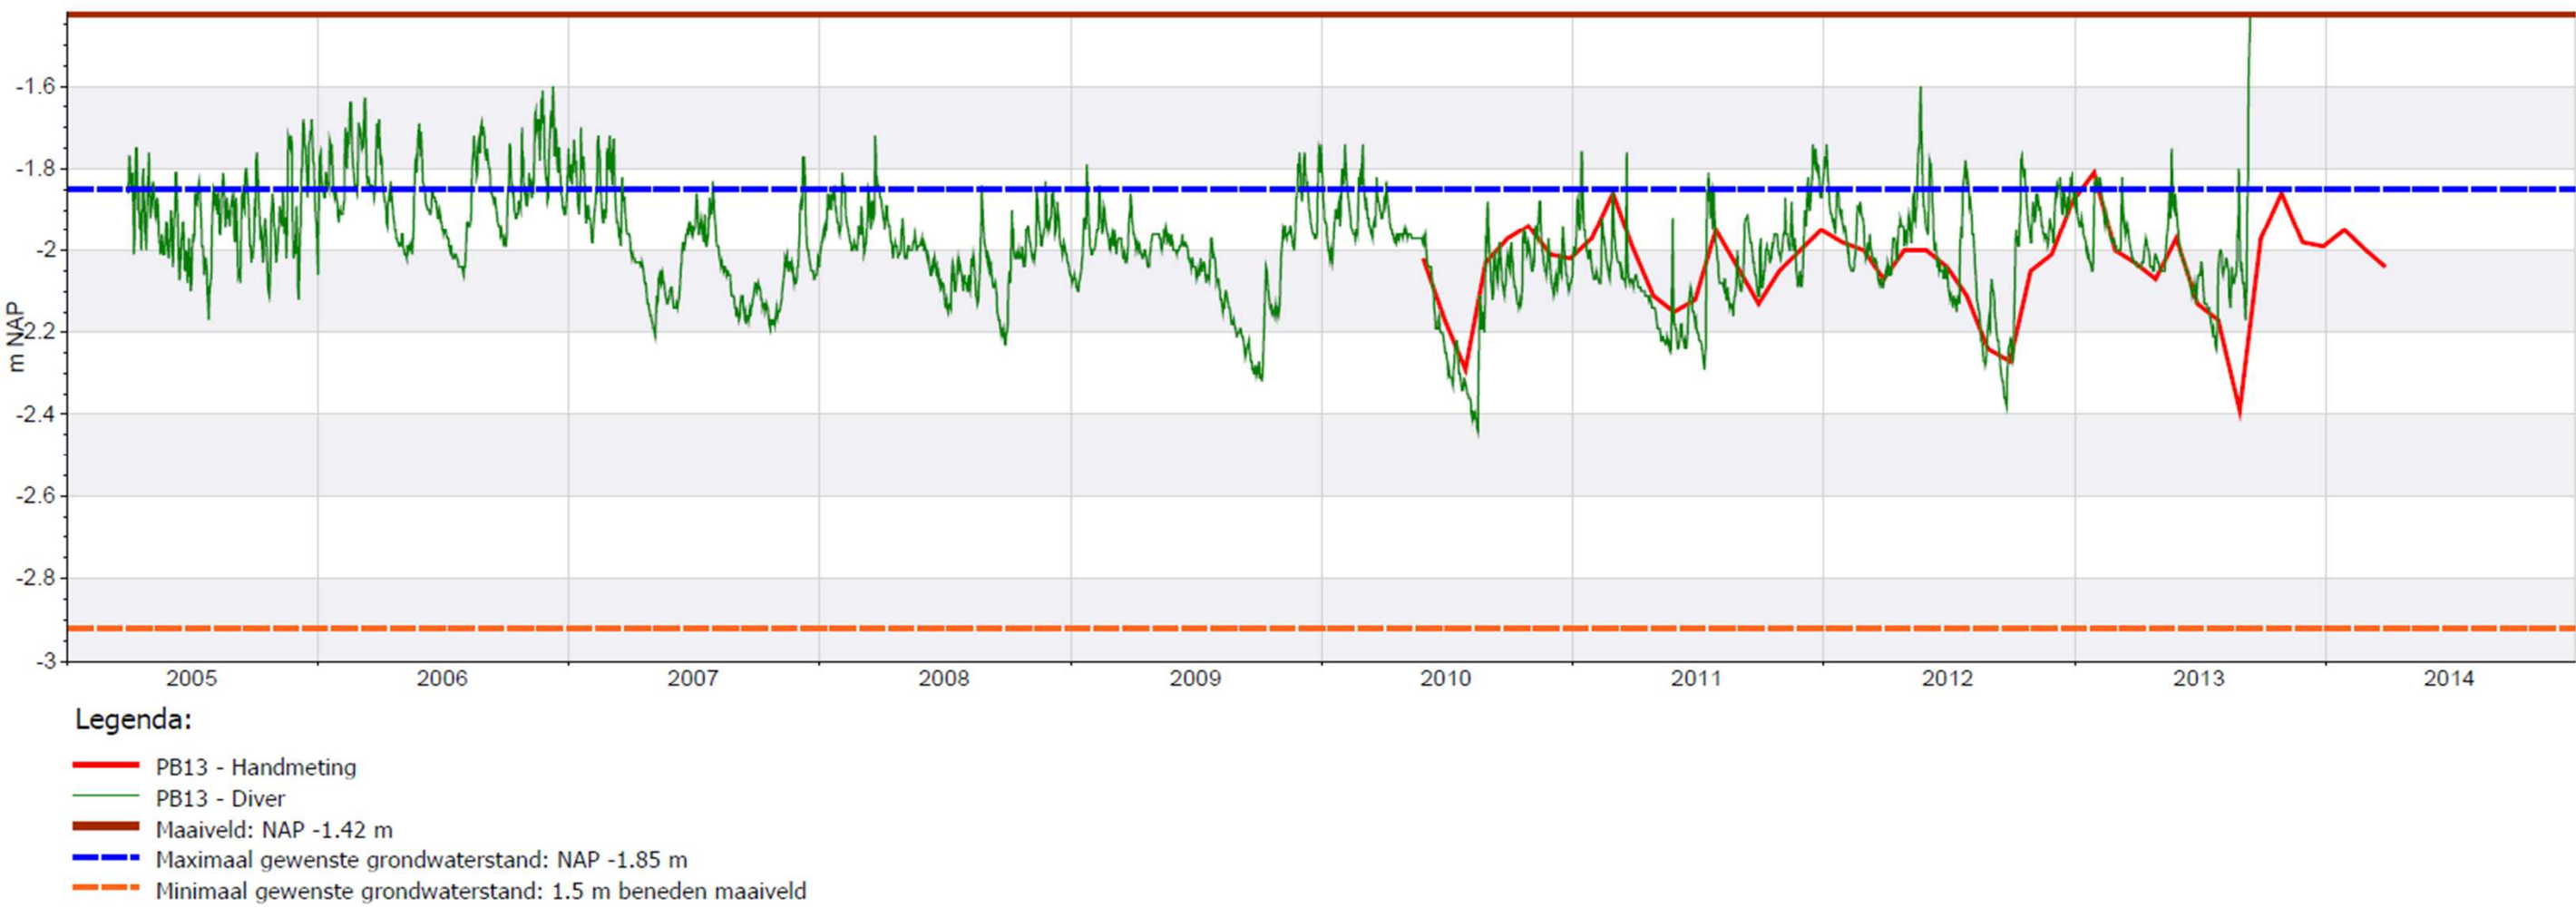
Peilbuis 13: De Landerijen t.h.v. nr. 1

| Algemene informatie | | Opvallendheden | Acties |
|---|--|---|---|
| <b>Locatie:</b><br>Straat: De Landerijen<br>Ter plaatse van: nr. 1<br>Minimale afstand tot bebouwing: 23 m<br>Maaiveldhoogte: N.A.P. -1.42 m | | <ul style="list-style-type: none"><li>• <b>Op deze locatie voldoet de grondwaterstand aan het gemeentelijk beleid.</b><br/>De grondwaterstanden fluctueren een grotendeel van de tijd binnen de maximaal en minimaal gewenste grondwaterstand. De perioden dat de grondwaterstand boven de maximaal gewenste grondwaterstand van N.A.P. -1.85 m komt zijn korter dan 4 weken.</li><li>• In de tweede helft van 2013 is de Diver 'op hol geslagen'. De gemeten waardes komen ver boven het maaiveld uit (niet meer weergegeven in de grafiek) en worden als niet betrouwbaar beschouwd. Vooralsnog hangt er geen nieuwe Diver in deze peilbuis.</li><li>• De grondwaterstand op deze locatie is redelijk stabiel. Er is een licht dalende trend waarneembaar.</li></ul> | <ul style="list-style-type: none"><li>• <b>Geen acties noodzakelijk.</b> De Diver heeft de afgelopen jaren aangetoond dat er op deze locatie geen structureel hoge grondwaterstanden zijn. Daarnaast is in het grondwaterbeleidsplan aangegeven dat de effecten van hoge grondwaterstanden in het gebied Lansingh-Zuid klein zijn. Het maandelijks monitoren van de grondwaterstand door middel van een handmeting lijkt afdoende op deze locatie.</li></ul> |

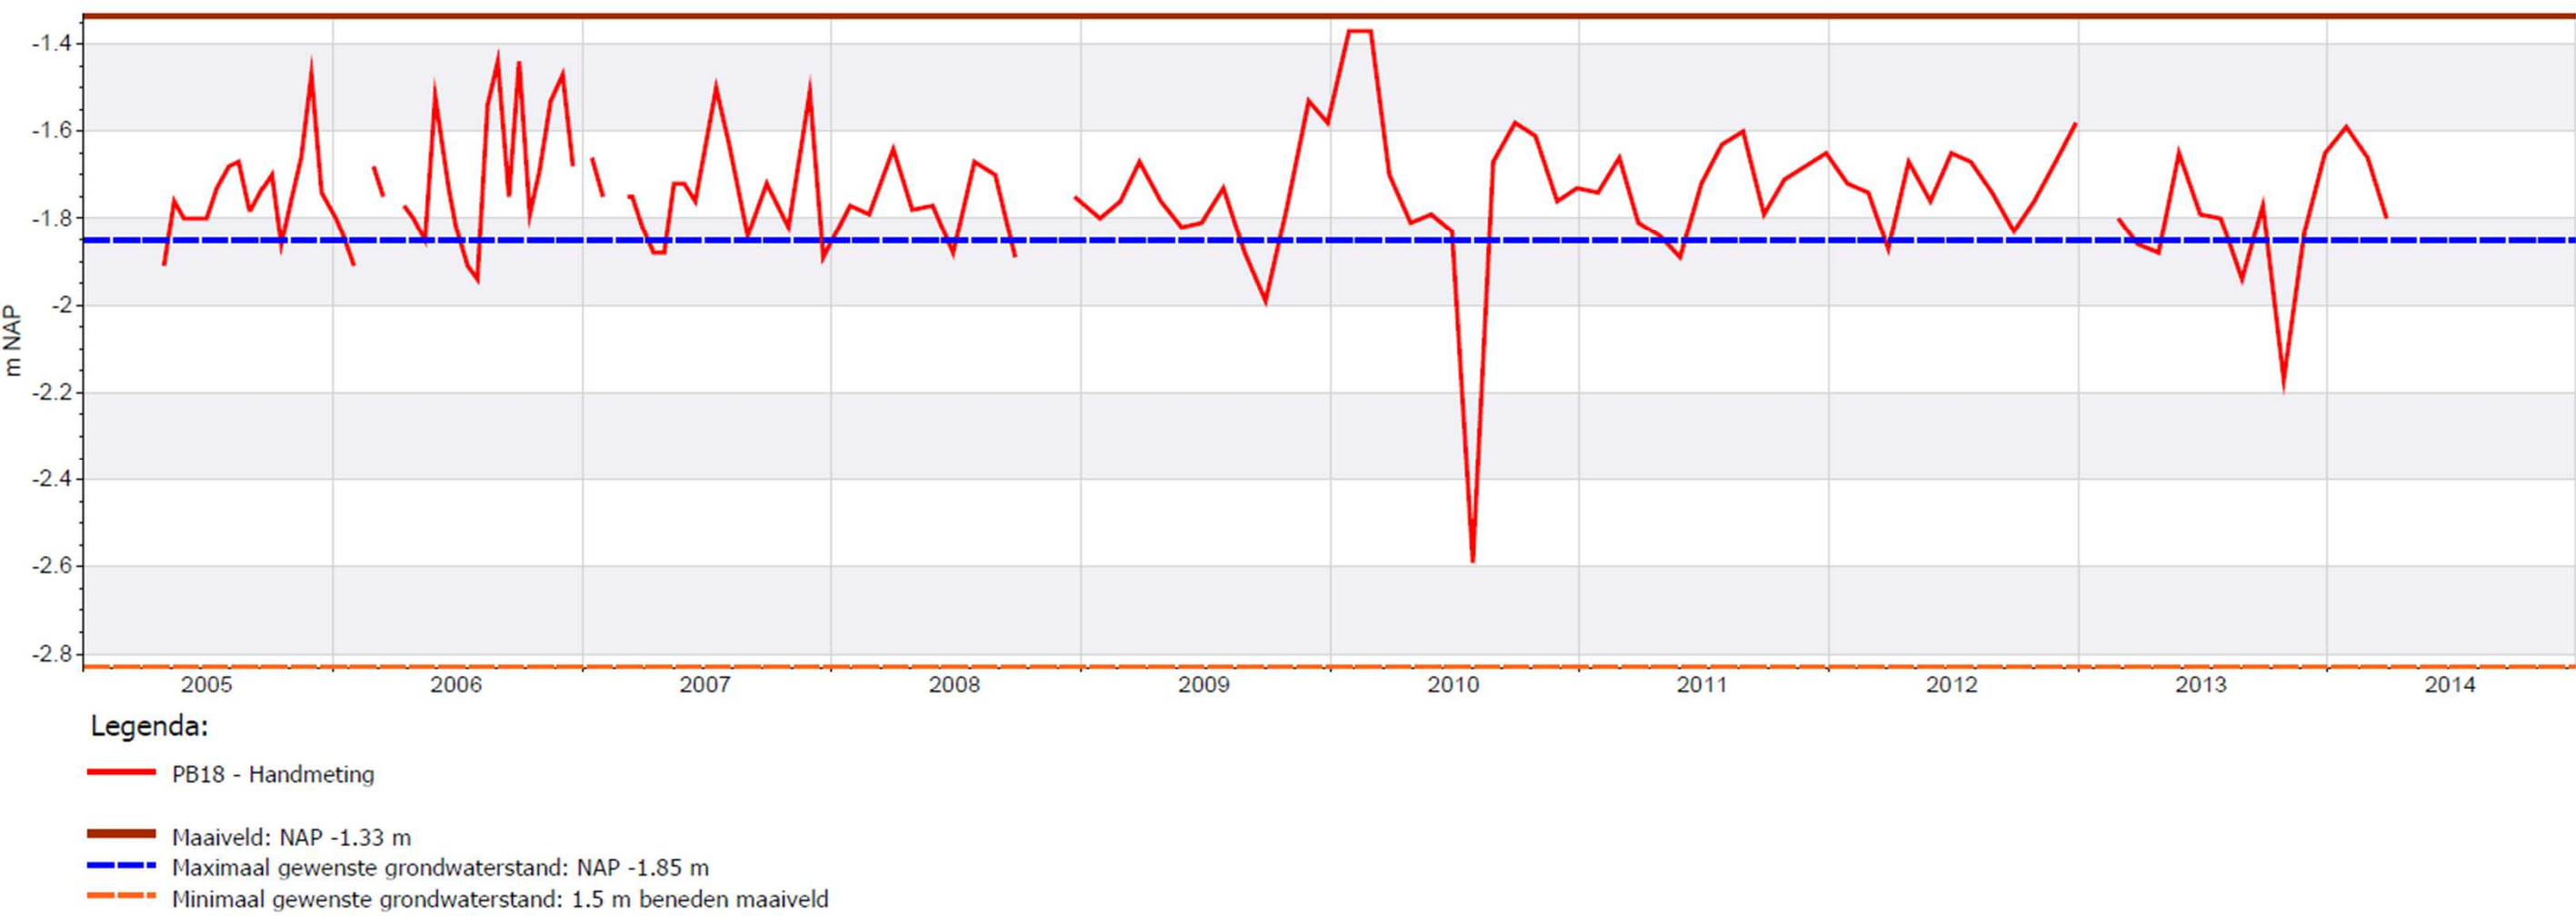
Peilbuis 18: Trimbaan - schuin tegenover nr. 19

| Algemene informatie | | Opvallendheden | Acties |
|---|--|---|---|
| <b>Locatie:</b><br>Straat: Trimbaan<br>Ter plaatse van: Schuin tegenover nr.19<br>Minimale afstand tot bebouwing: 16 m<br>Maaiveldhoogte: N.A.P. -1.33 m<br><br><b>Grondwaterstanden:</b><br>Waarden o.b.v. handmetingen van 01-04-2005 t/m 31-03-2014<br>GHG -1.58 m N.A.P.<br>Gemiddelde grondwaterstand (meridiaan) -1.75 m N.A.P.<br>GLG -1.88 m N.A.P.<br><br><b>Overige informatie:</b><br>Type monitoring: Handmeting<br>Begin handmeting 28-04-2005<br>Begin divermeting - | | <ul style="list-style-type: none"><li><b>Op deze locatie voldoet de grondwaterstand niet aan het gemeentelijk beleid, er wordt een structureel hoge grondwaterstand geconstateerd.</b><br/>De grondwaterstand bevindt zich vrijwel volledig boven de maximaal gewenste grondwaterstand van N.A.P. -1.85 m. Uitgaande van de gemiddelde grondwaterstand is de ontwateringsdiepte ter plaatse van de peilbuis gemiddeld 42 cm.</li><li>De grondwaterstand op deze locatie is stabiel. Er is geen stijgende of dalende trend waar te nemen.</li></ul> | <ul style="list-style-type: none"><li><b>Geen acties noodzakelijk.</b> Het plaatsen van een Diver op deze locatie heeft geen toegevoegde waarde. Aan de hand van een lange reeks handmetingen kan gesteld worden dat de grondwaterstand hier bijna het volledige jaar boven het maximaal gewenste grondwaterstand ligt. Wanneer er meldingen/klachten bij de gemeente binnenkomen over te hoge grondwaterstanden dient het stroomschema in bijlage 8 van het grondwaterzorgplan te worden gevolgd .</li></ul> |

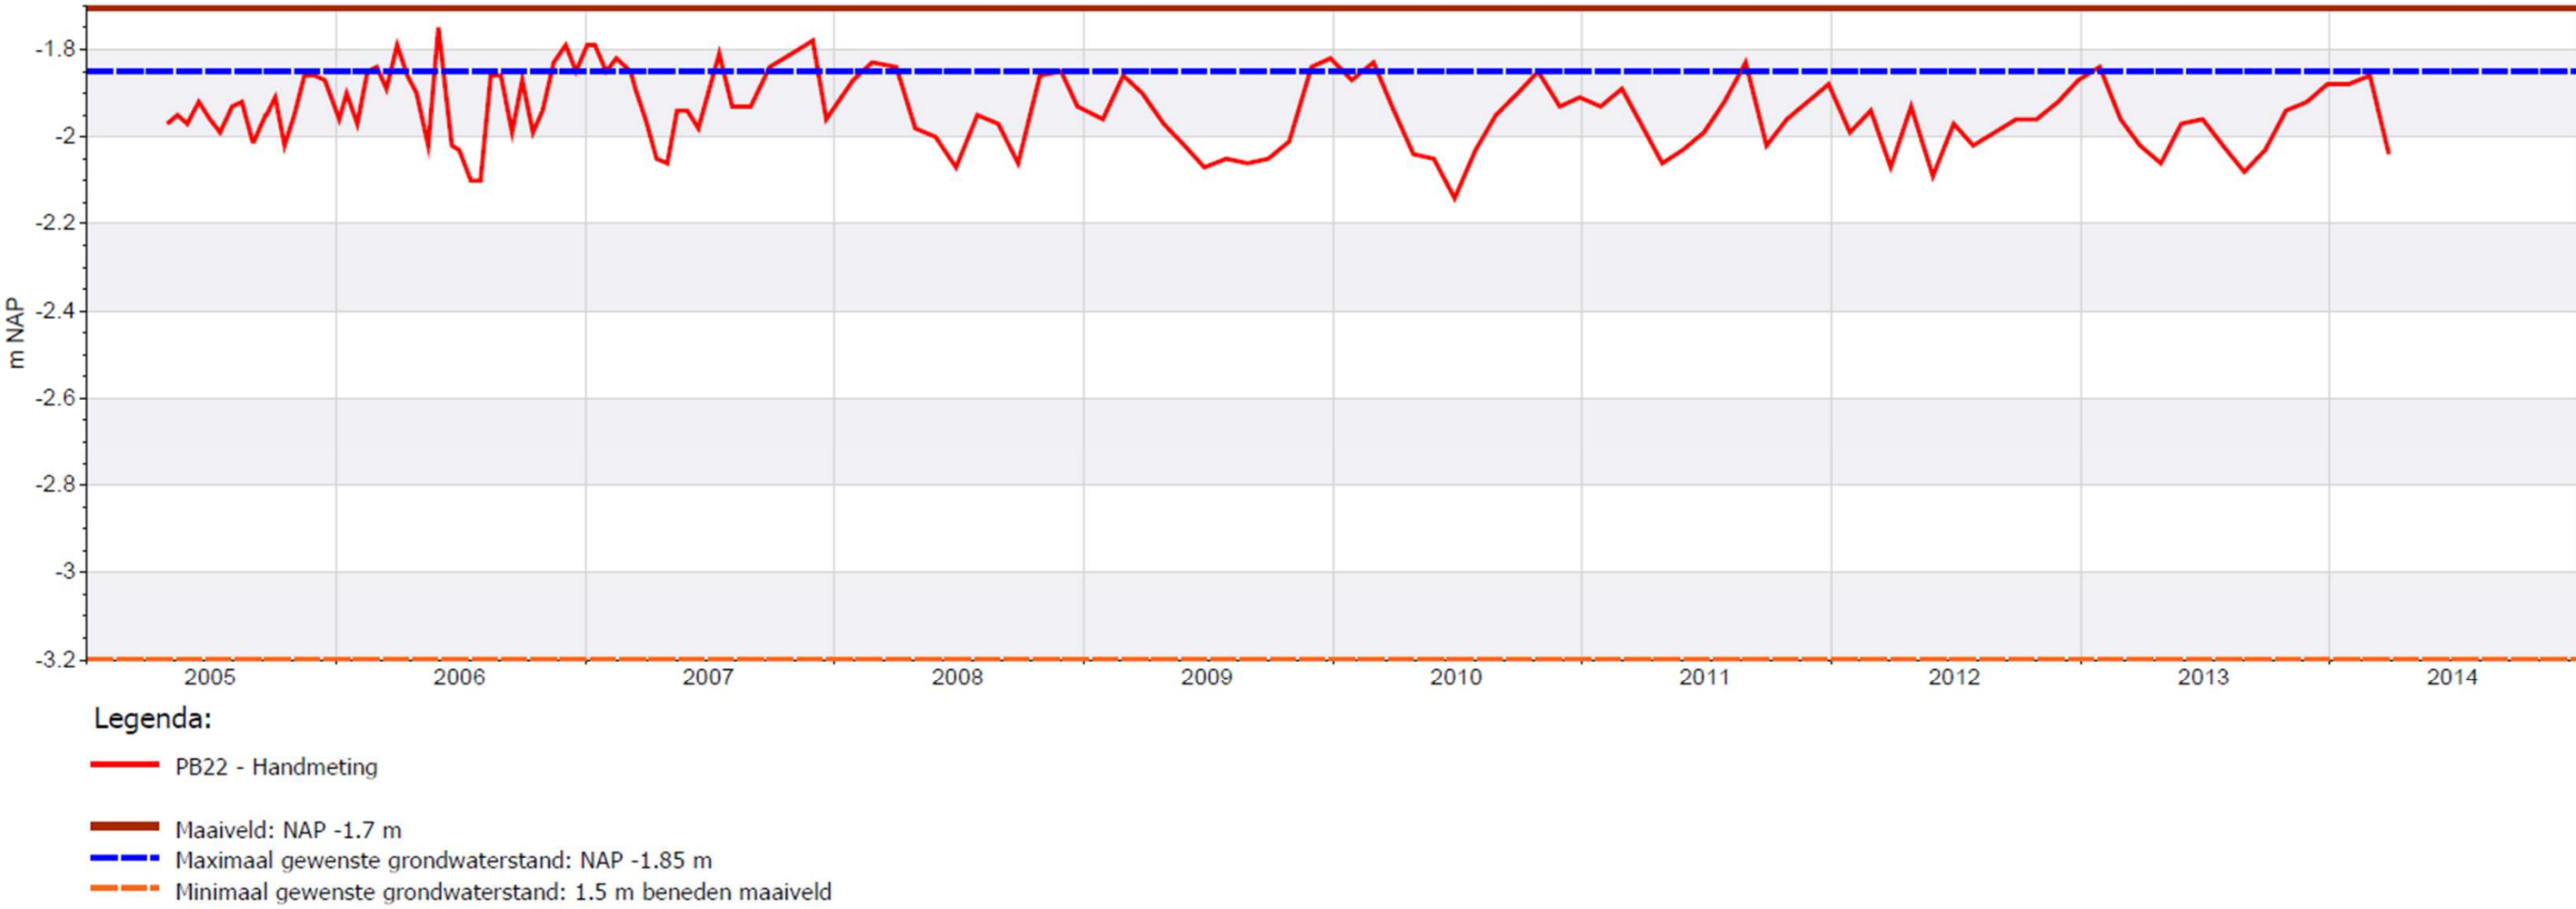
Peilbuis 22: Krimpenerbosweg t.h.v. nr. 2a/b

| Algemene informatie | | Opvallendheden | Acties |
|---|--|---|---|
| <b>Locatie:</b><br>Straat: Krimpenerbosweg<br>Ter plaatse van: nr. 2a/b<br>Minimale afstand tot bebouwing: 12 m<br>Maaiveldhoogte: N.A.P. -1.70 m<br><br><b>Grondwaterstanden:</b><br>Waarden o.b.v. handmetingen van 01-04-2005 t/m 31-03-2014<br>GHG -1.84 m N.A.P.<br>Gemiddelde grondwaterstand (meridiaan) -1.95 m N.A.P.<br>GLG -2.06 m N.A.P.<br><br><b>Overige informatie:</b><br>Type monitoring: Handmeting<br>Begin handmeting 28-04-2005<br>Begin divermeting - | | <ul style="list-style-type: none"><li>Op deze locatie voldoet de grondwaterstand aan het gemeentelijk beleid. Op deze locatie fluctueren de grondwaterstanden een grotendeel van de tijd binnen de maximaal en minimaal gewenste grondwaterstand.</li><li>Echter uit de grafiek valt op te maken dat het maaiveld op deze locatie erg laag ligt. De maximaal gewenste grondwaterstand van N.A.P. -1,85 m ligt 15 cm beneden het maaiveldniveau. Als aan de hand van de gemiddelde grondwaterstand de ontwateringsdiepte ter plaatse van de peilbuis wordt bepaald, bedraagt deze 25 cm. De locatie betreft een sporthal welke grotendeels omringd is door oppervlaktewater, zie foto rechts. Dit zorgt voor een stabiele hoge grondwaterstand welke gemiddeld 10 hoger ligt dan het oppervlaktewaterpeil dat op N.A.P. -2,05 m ligt.</li><li>De grondwaterstand op deze locatie lijken in de loop der jaren langzaam te dalen.</li></ul> | <ul style="list-style-type: none"><li>Geen acties noodzakelijk.</li></ul> <p>Situatie t.p.v. Krimpenerbosweg 2a/b</p> |
