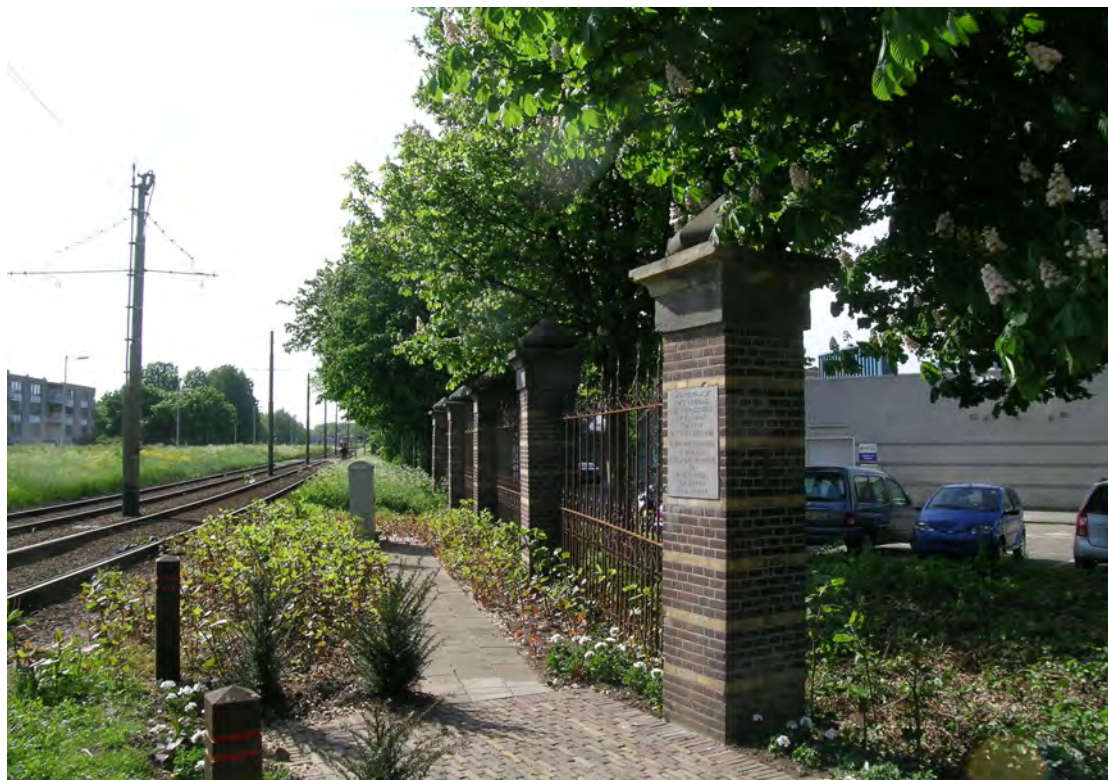
foto 10 : De kolom aan het begin van het hek staat gedraaid ten opzichte van het hek.
(Zie ook de herdenkingsplaquette in de gemetselde kolom)

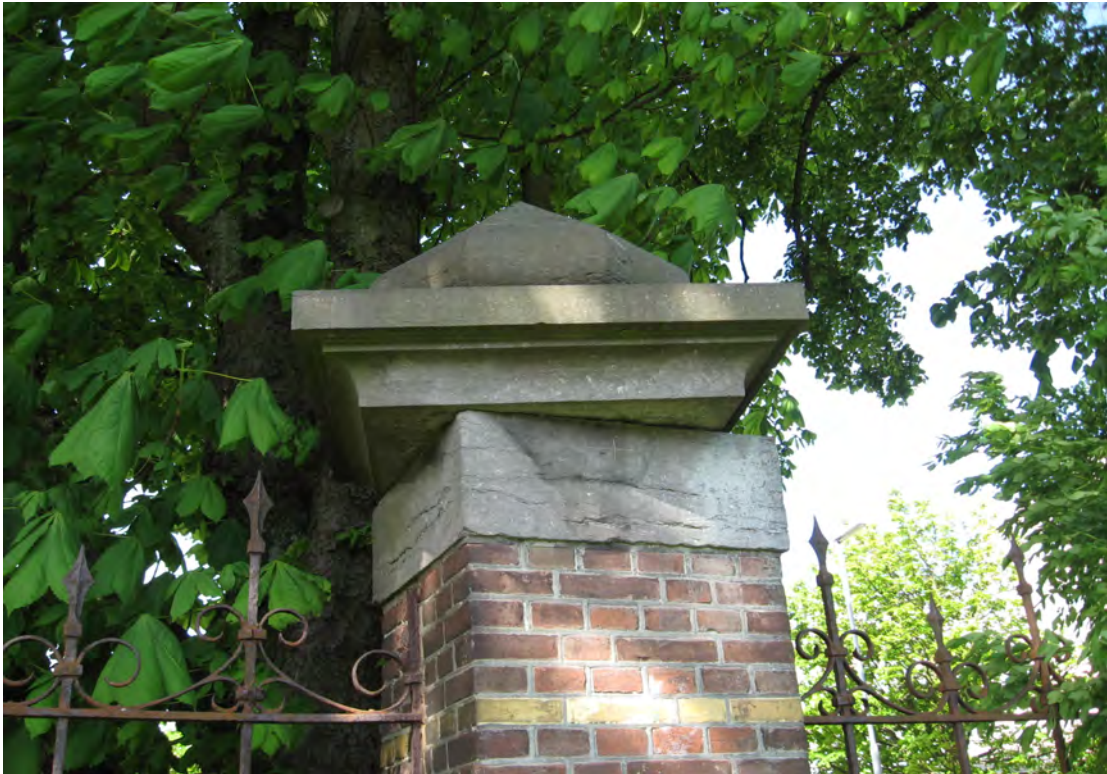
foto 13 : Verschoven hardstenen afdekking op een gemetselde kolom

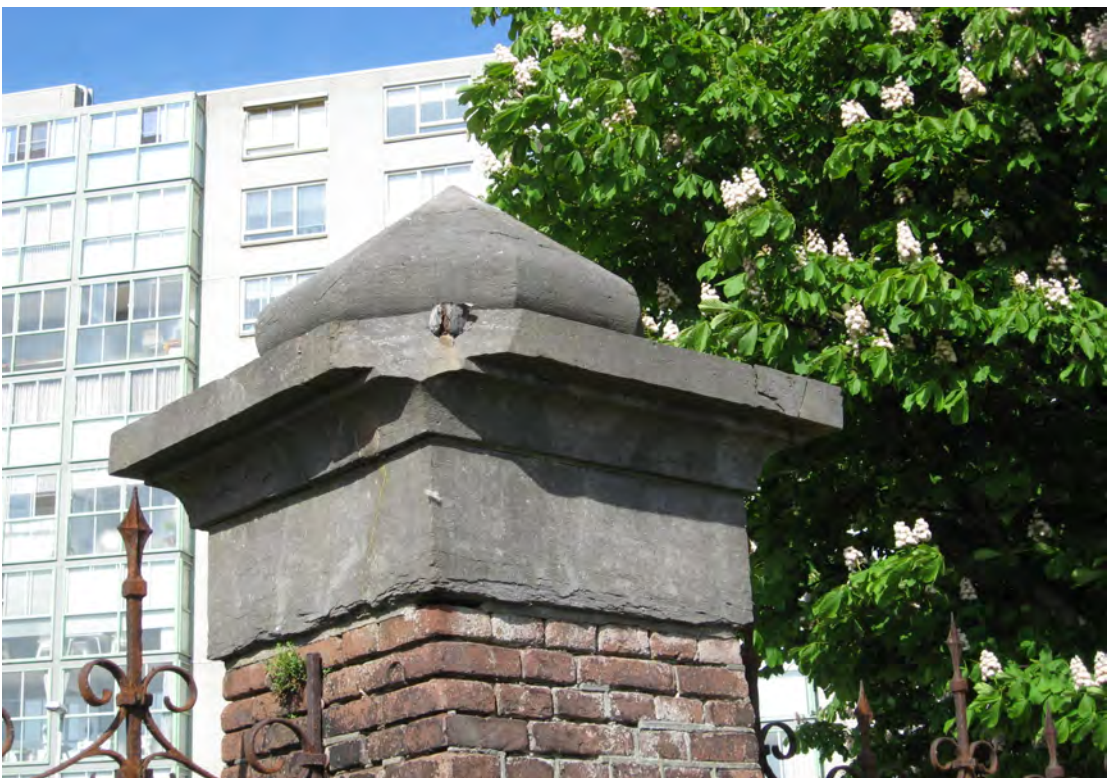
foto 14 : Beschadigde hardstenen afdekking op een gemetselde kolom

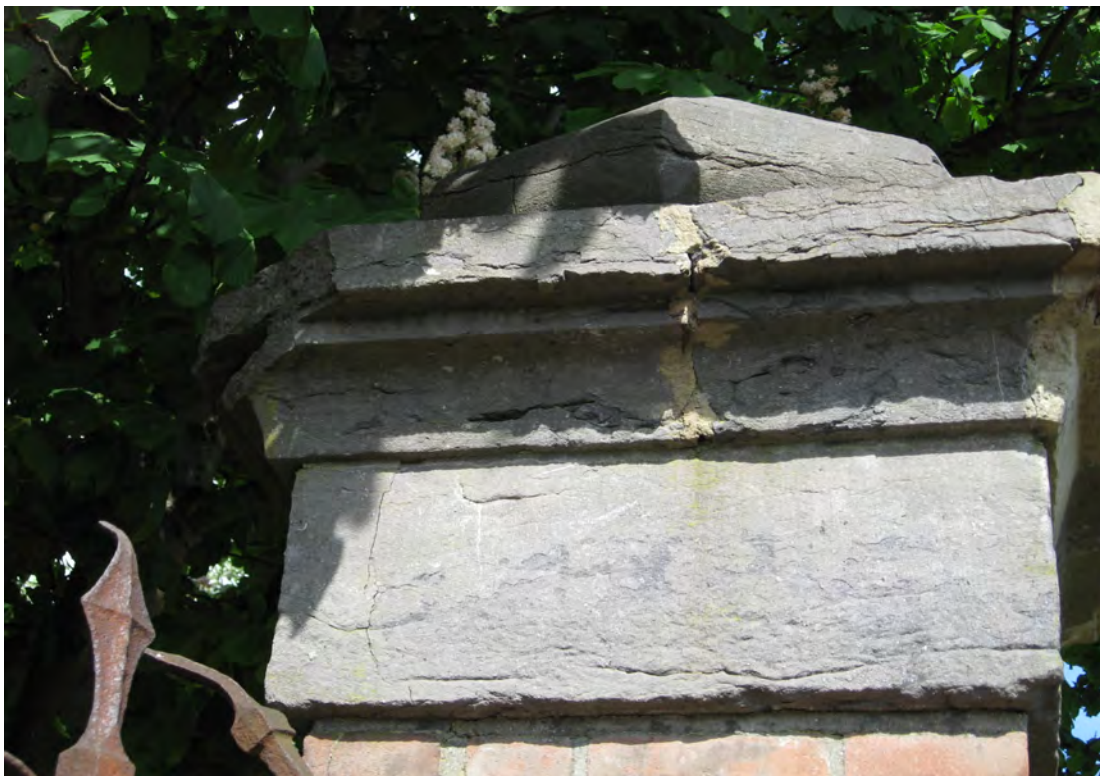
foto 15 : Beschadigde hardstenen afdekking op een gemetselde kolom.

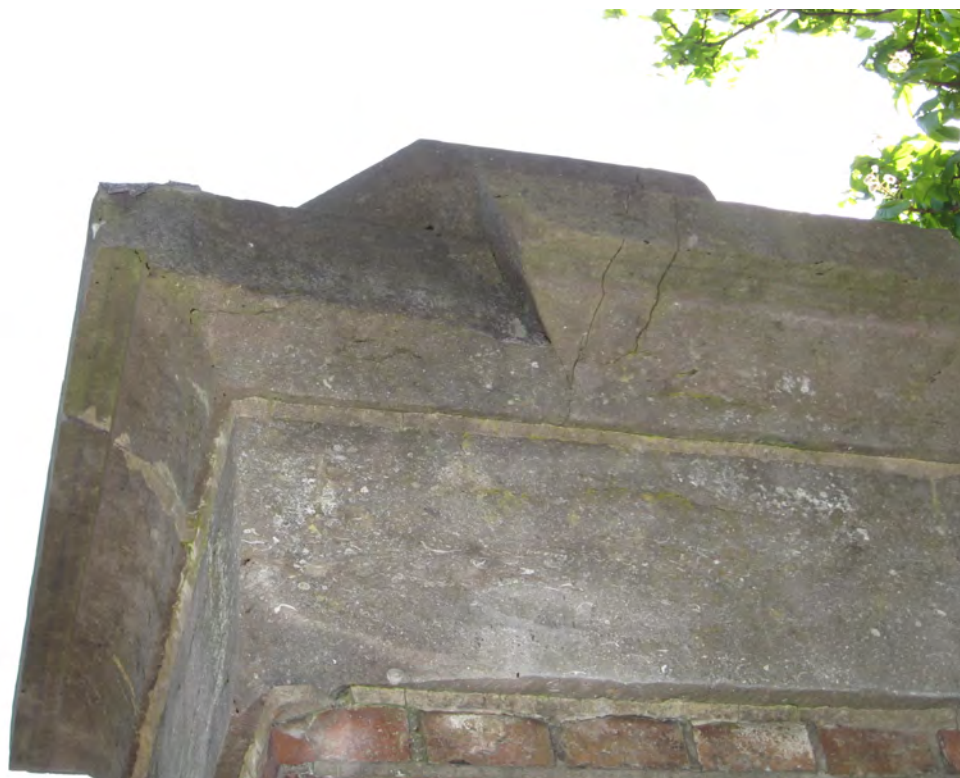
foto 16 : Beschadigde hardstenen afdekking op een gemetselde kolom.

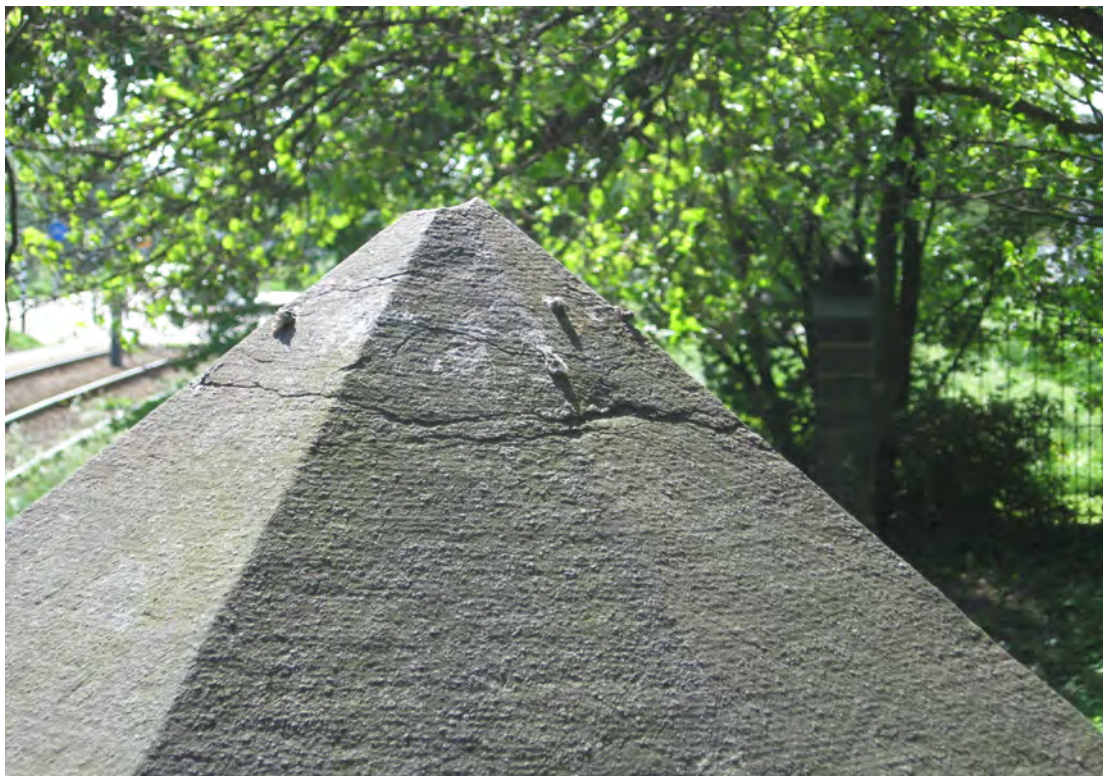
foto 17 : Beschadigde hardstenen afdekking op een gemetselde kolom.

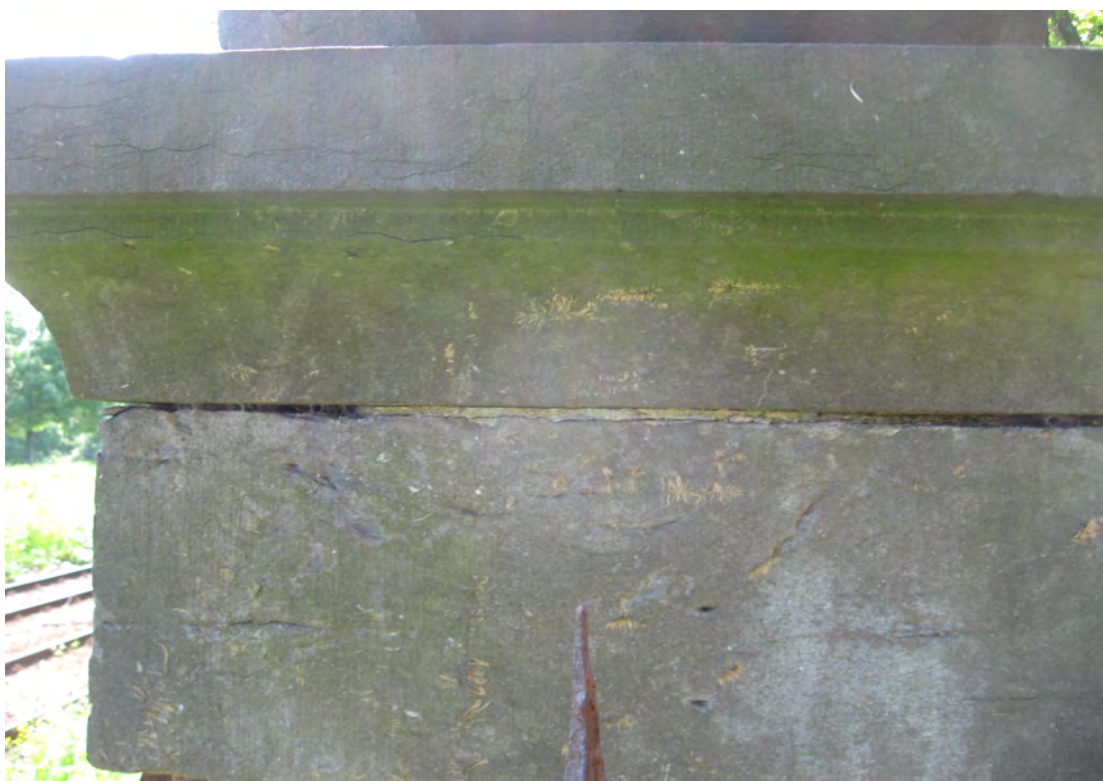
foto 18 : Open voegwerk tussen het hardsteen van de afdekking.

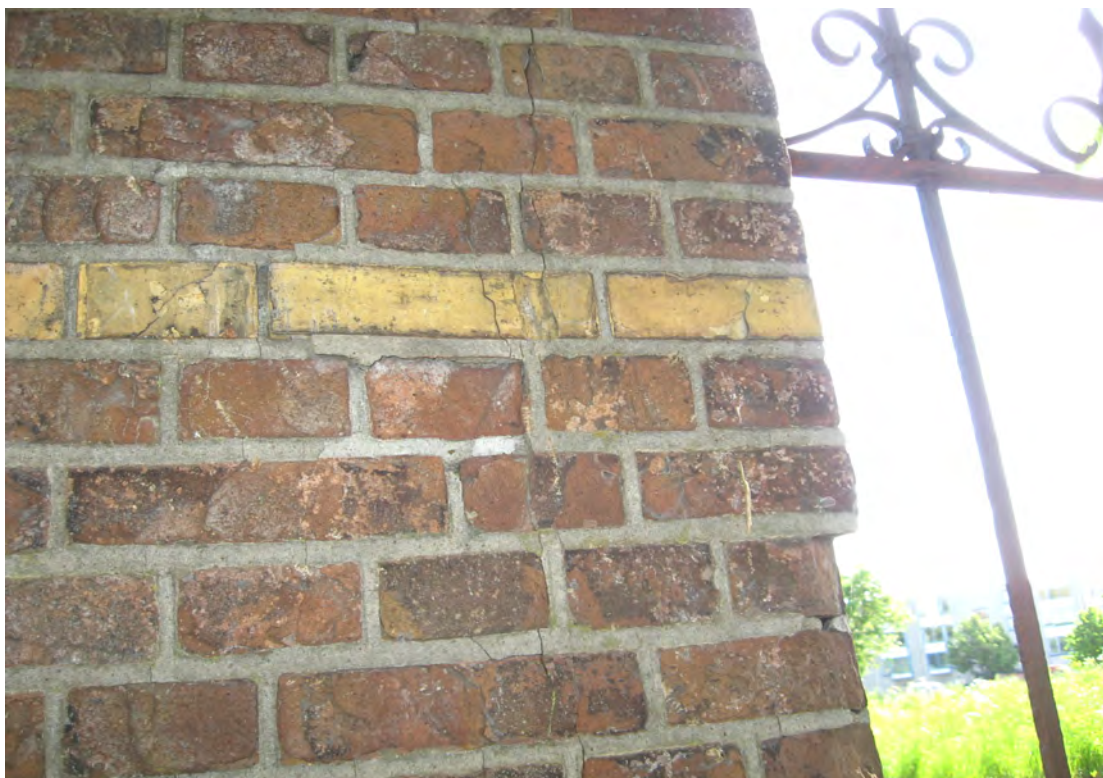
foto 19 : Beschadigd metselwerk van een gemetselde kolom.

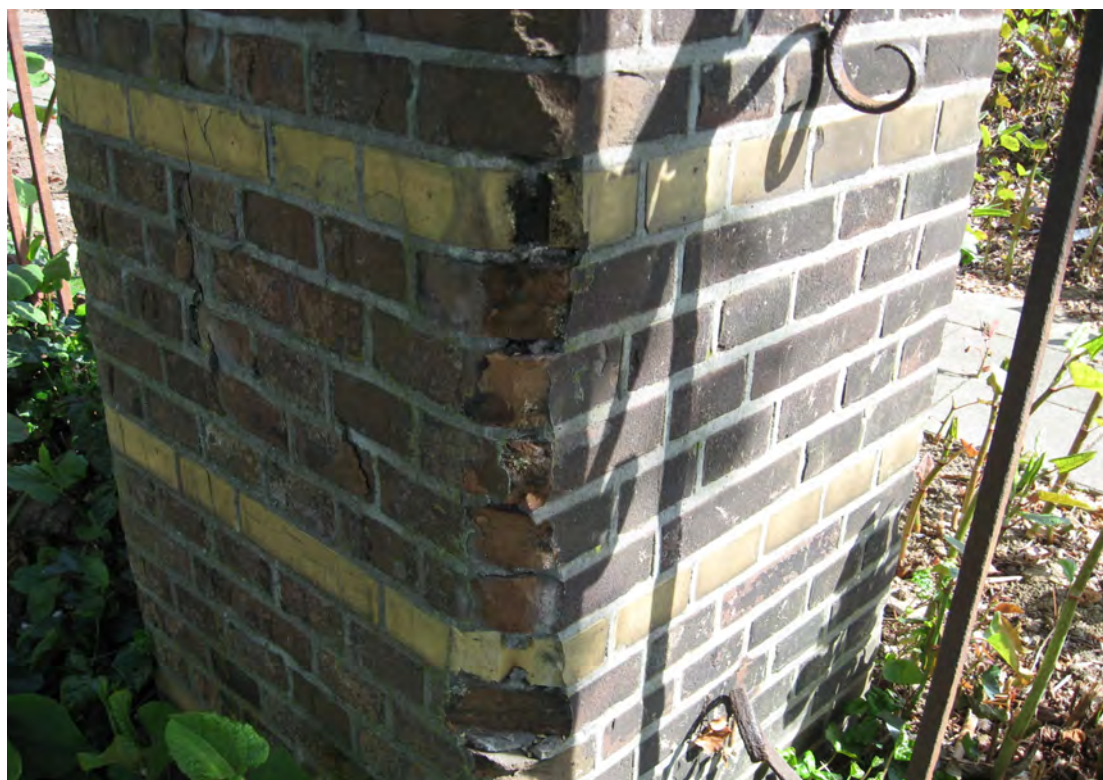
foto 20: Beschadigd metselwerk van een gemetselde kolom

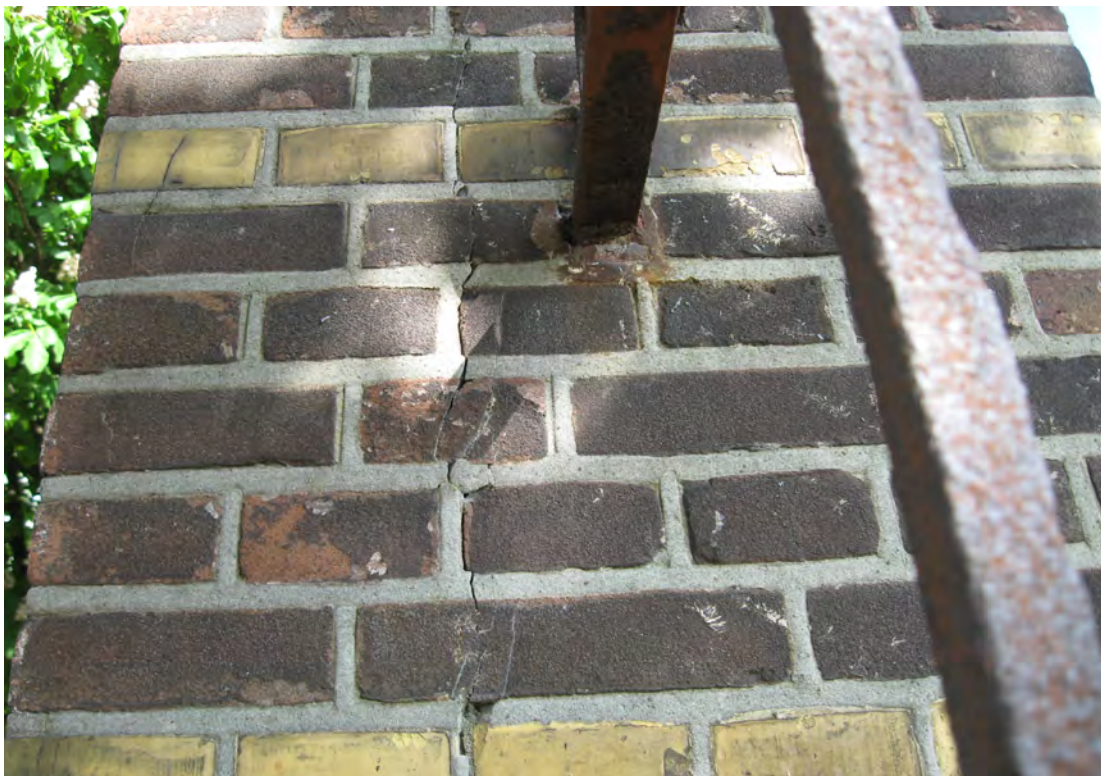
foto 21 : Scheurvorming in het metselwerk van een gemetselde kolom.

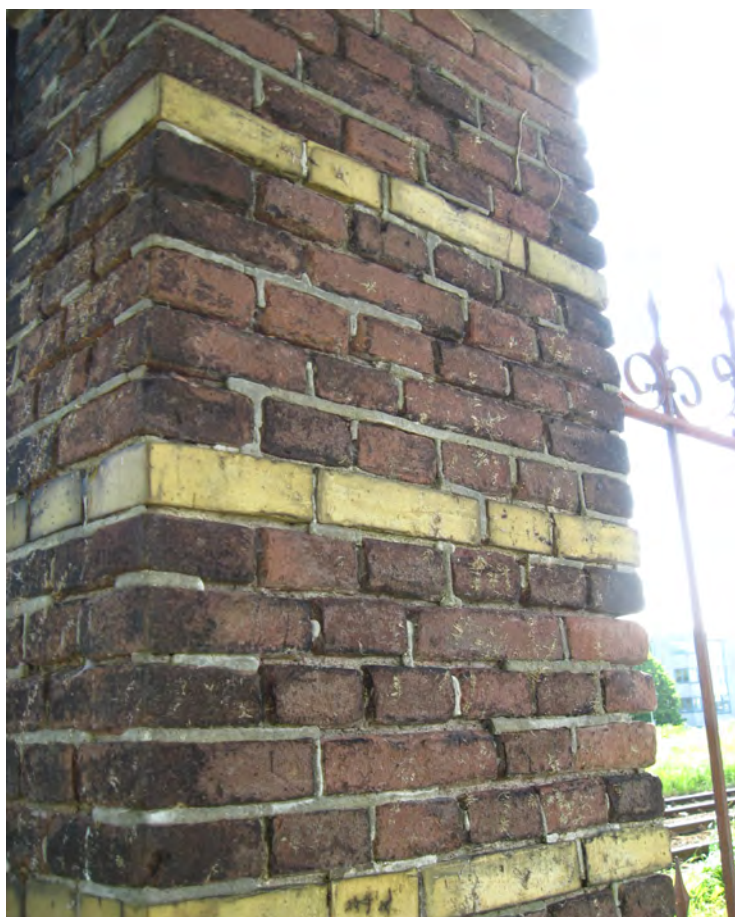
foto 22: Gemetselde kolom met slecht metselwerk en voegwerk.

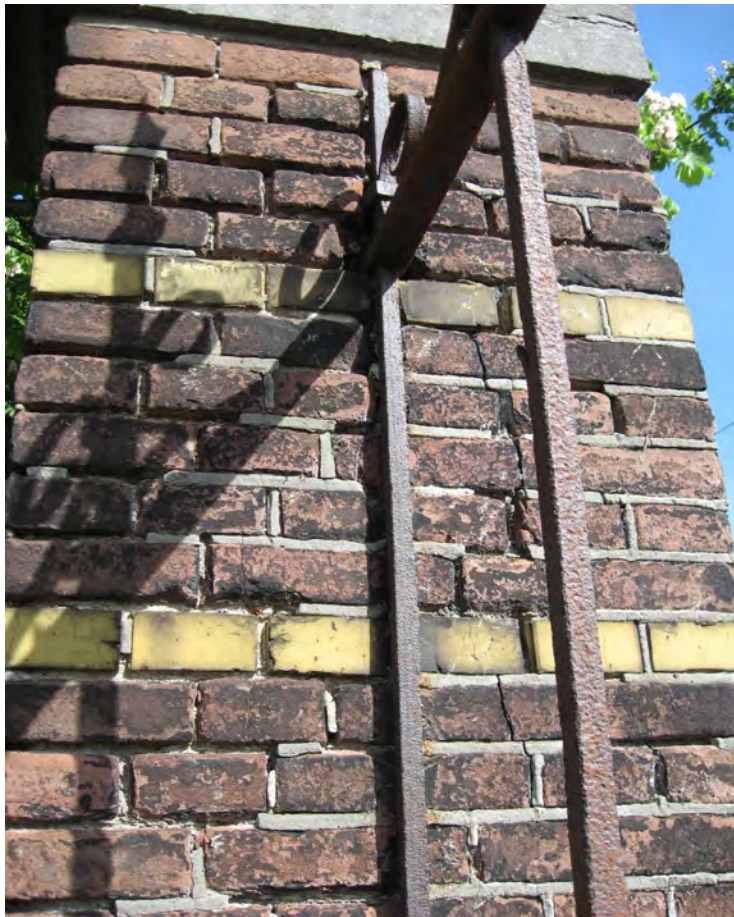
foto 23 : Gemetselde kolom van slechte kwaliteit (scheurvorming, slecht voegwerk en metselwerk).

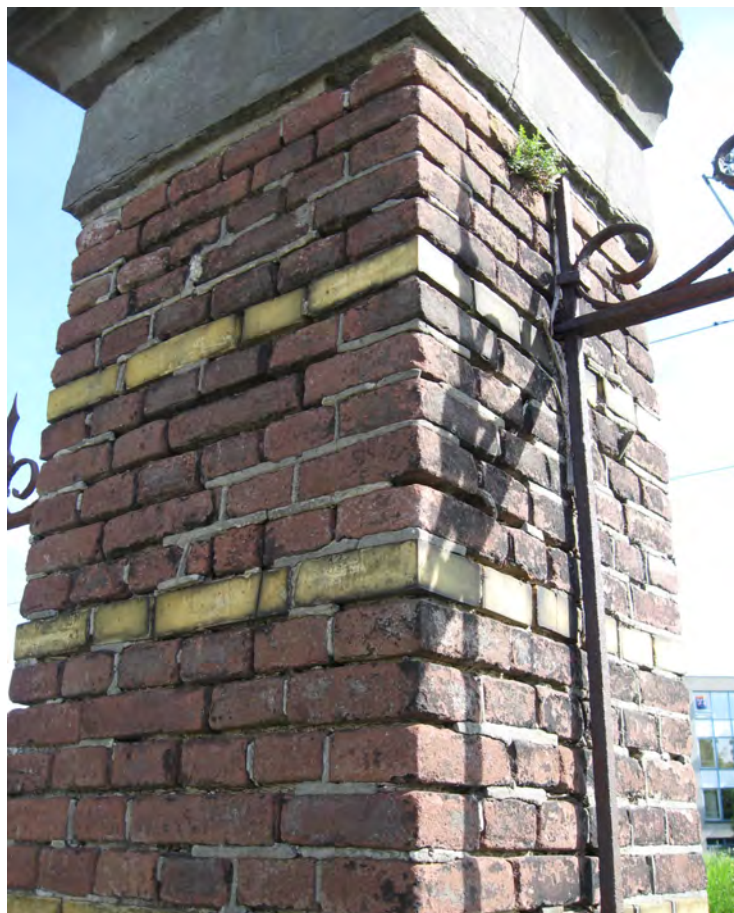
foto 24 : Gemetselde kolom van slechte kwaliteit (scheurvorming, slecht voegwerk en metselwerk).

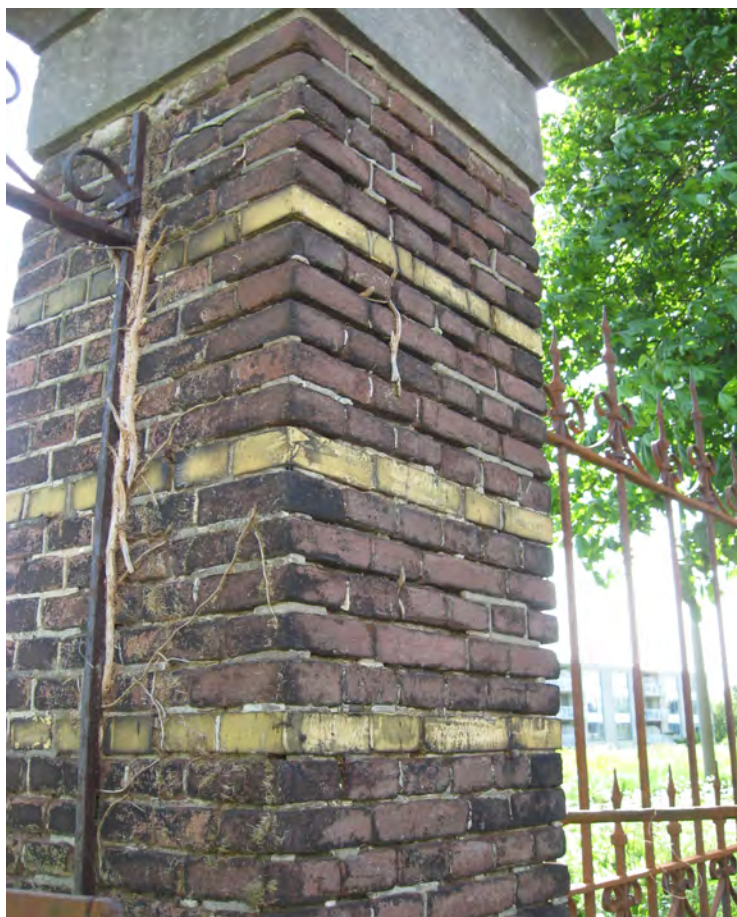
foto 25 : Gemetselde kolom van slechte kwaliteit (scheurvorming, slecht voegwerk en metselwerk).

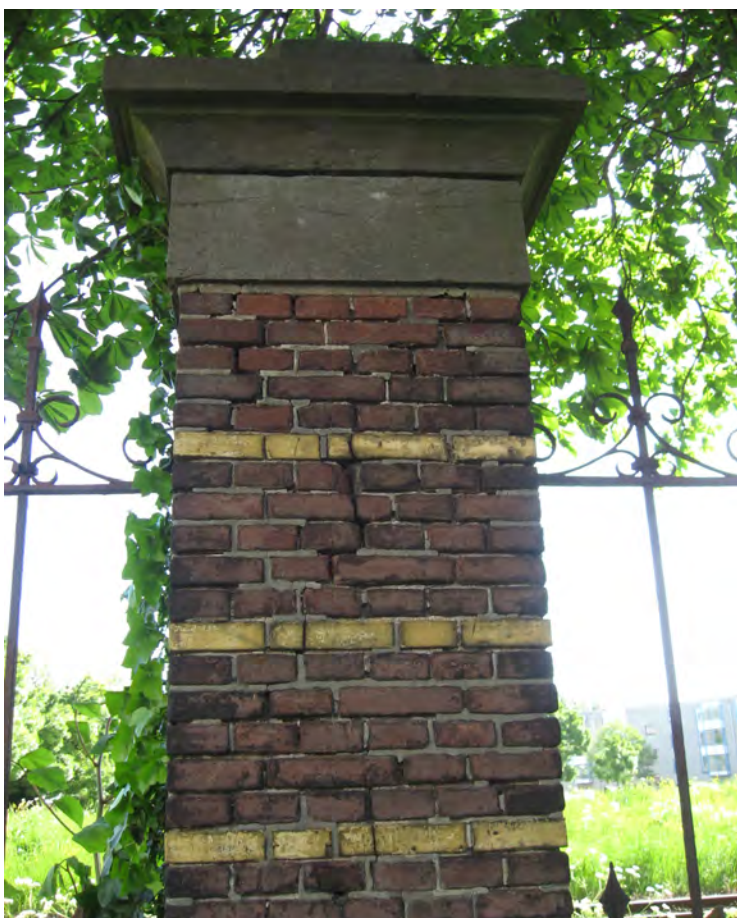
foto 26 : Gemetselde kolom van slechte kwaliteit (scheurvorming, slecht voegwerk en metselwerk).

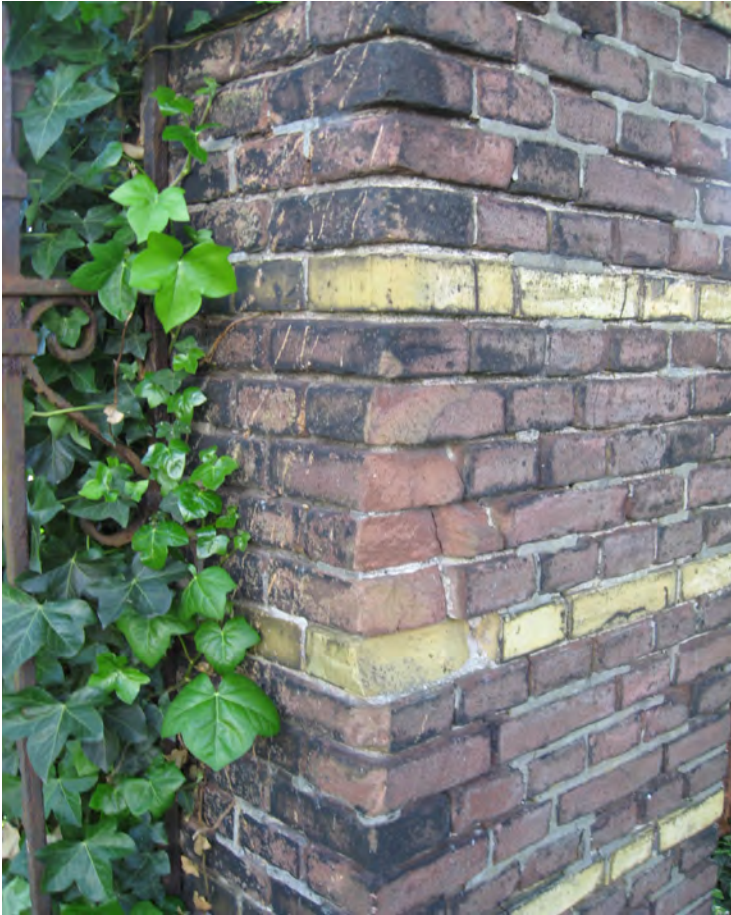
foto 27 : Gemetselde kolom van slechte kwaliteit (slecht voegwerk en metselwerk).

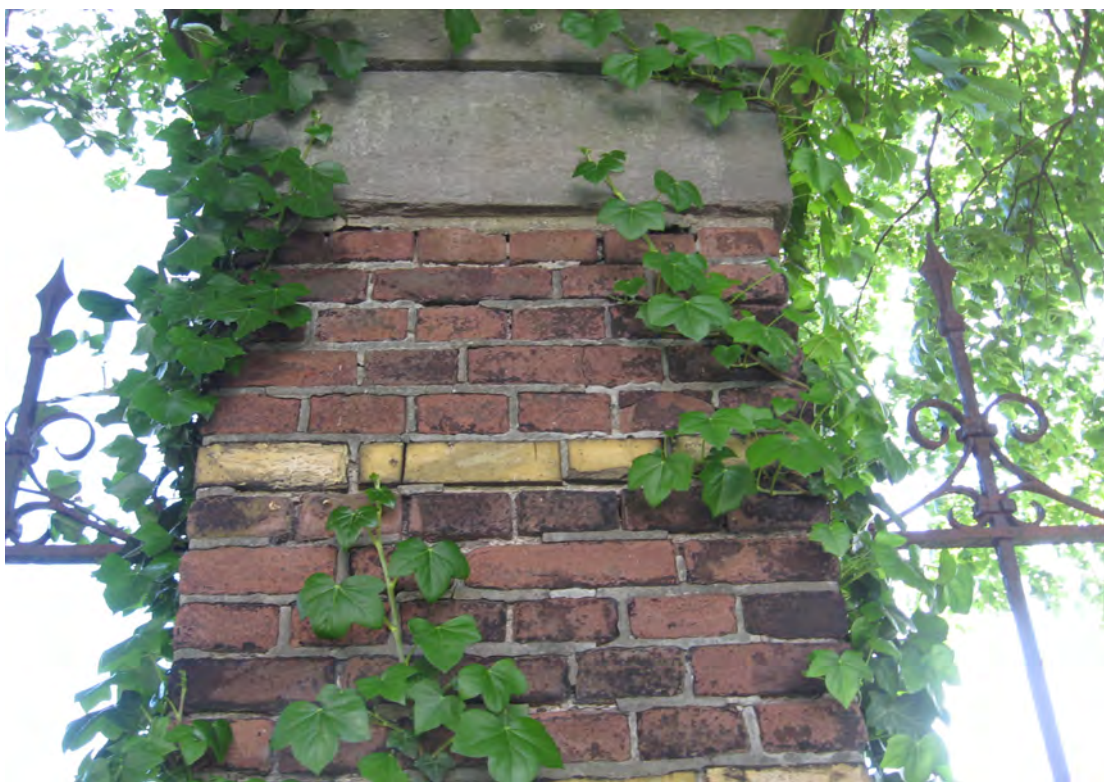
foto 30: Gemetselde kolom waarbij het voegwerk zeer slecht is.

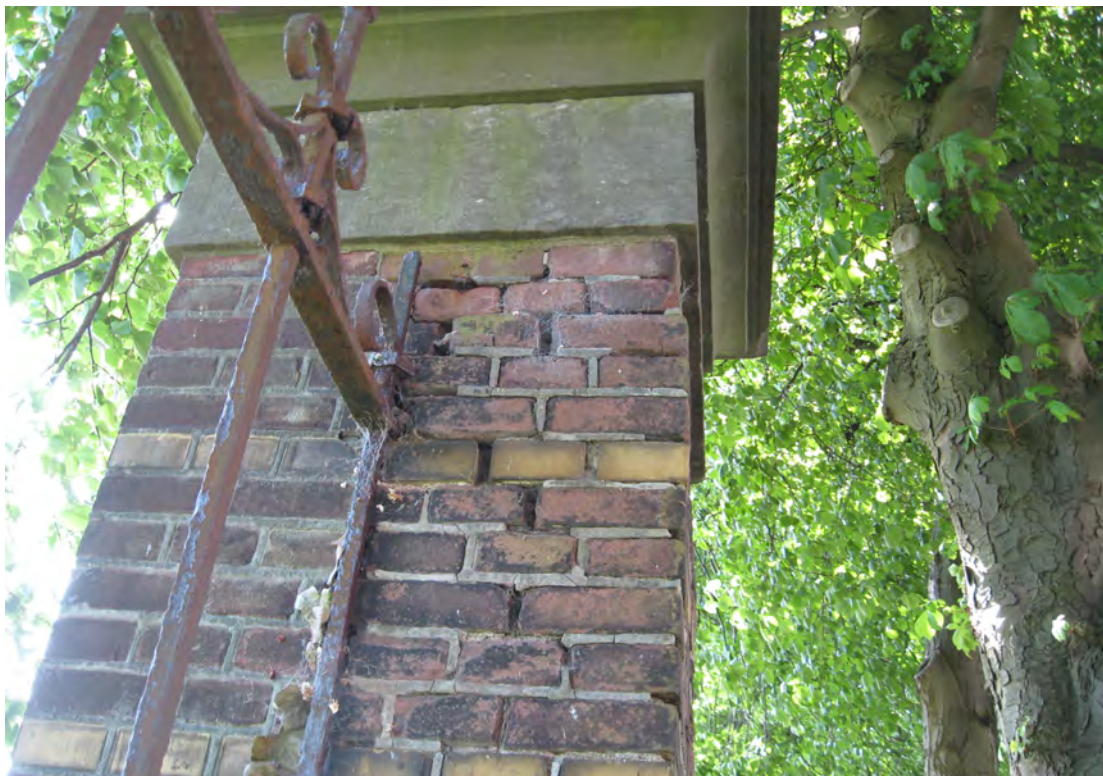
foto 31: Gemetselde kolom waarbij duidelijk zichtbaar is dat de kolom aan de trambaanzijde in redelijke staat is en aan de andere zijde slechter van kwaliteit is.

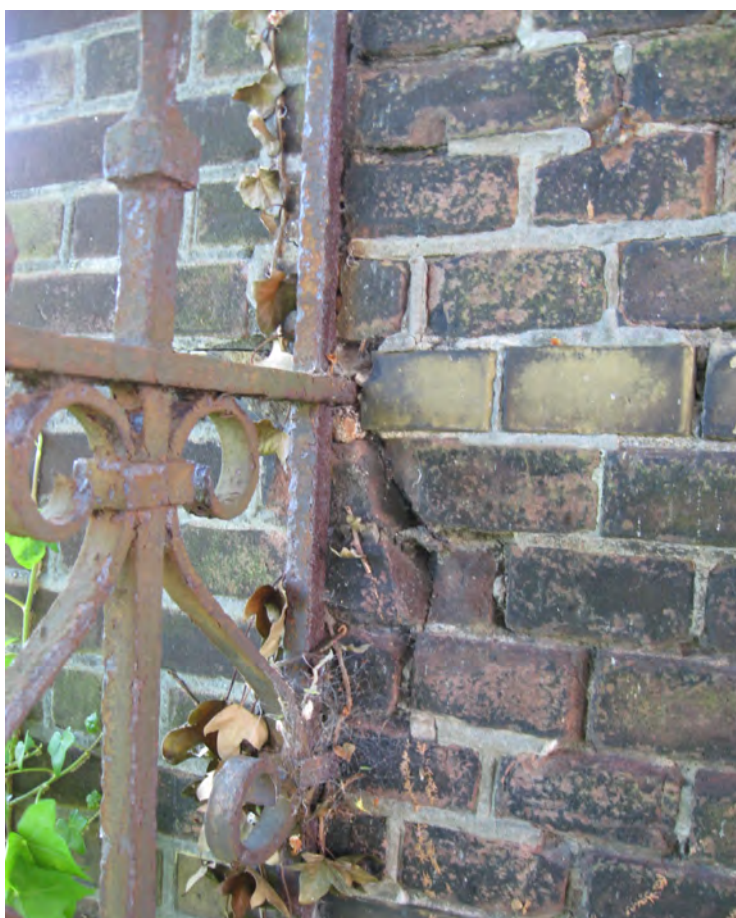
foto 32: Het metselwerk t.p.v. het ingemetselde ijzerwerk is in een slechte staat.

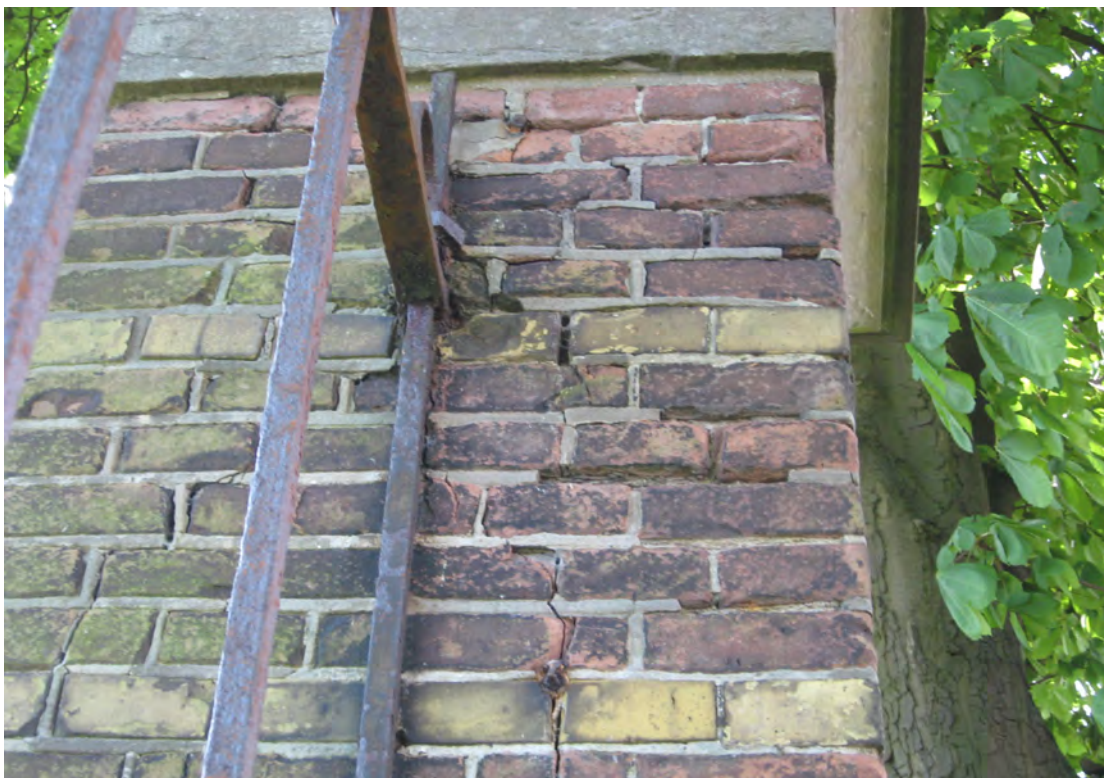
Foto 36: Door het corroderen van het ingemetselde ijzerwerk is het metselwerk gaan scheuren.

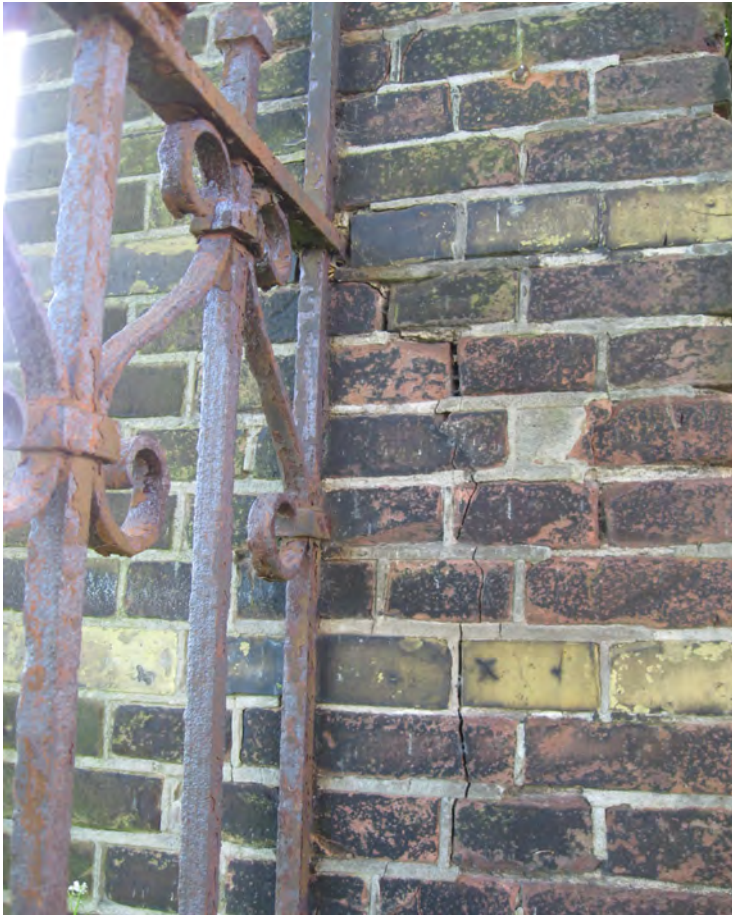
foto 37: Door het corroderen van het ingemetselde ijzerwerk is er een scheur ontstaan in het metselwerk.

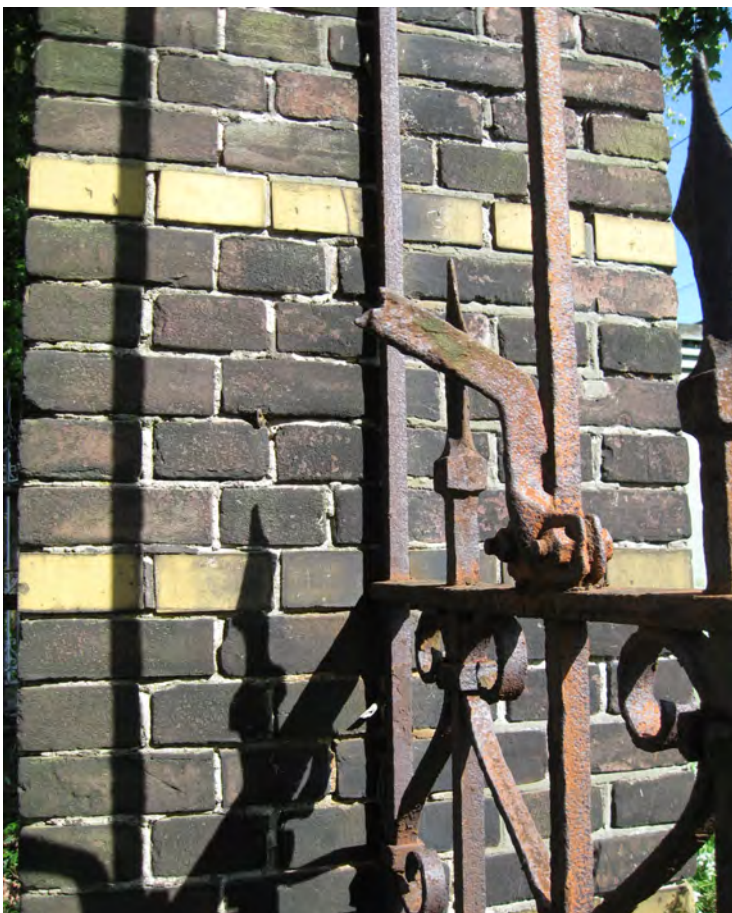
foto 38: Slecht voegwerk

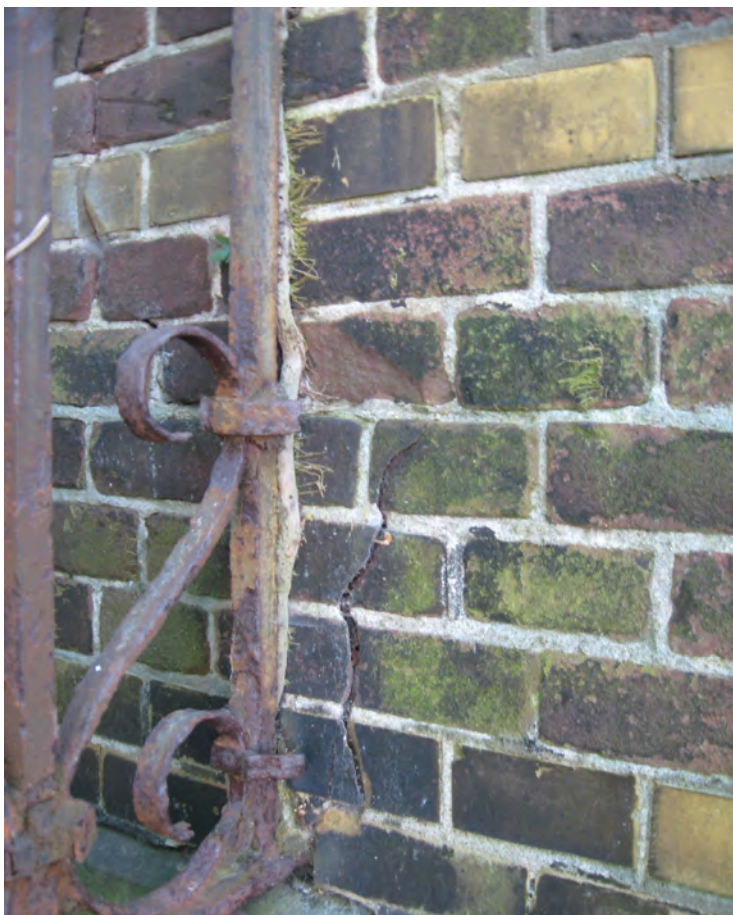
foto 40: Door het corroderen van het ingemetselde ijzerwerk zijn er scheuren ontstaan in het metselwerk.

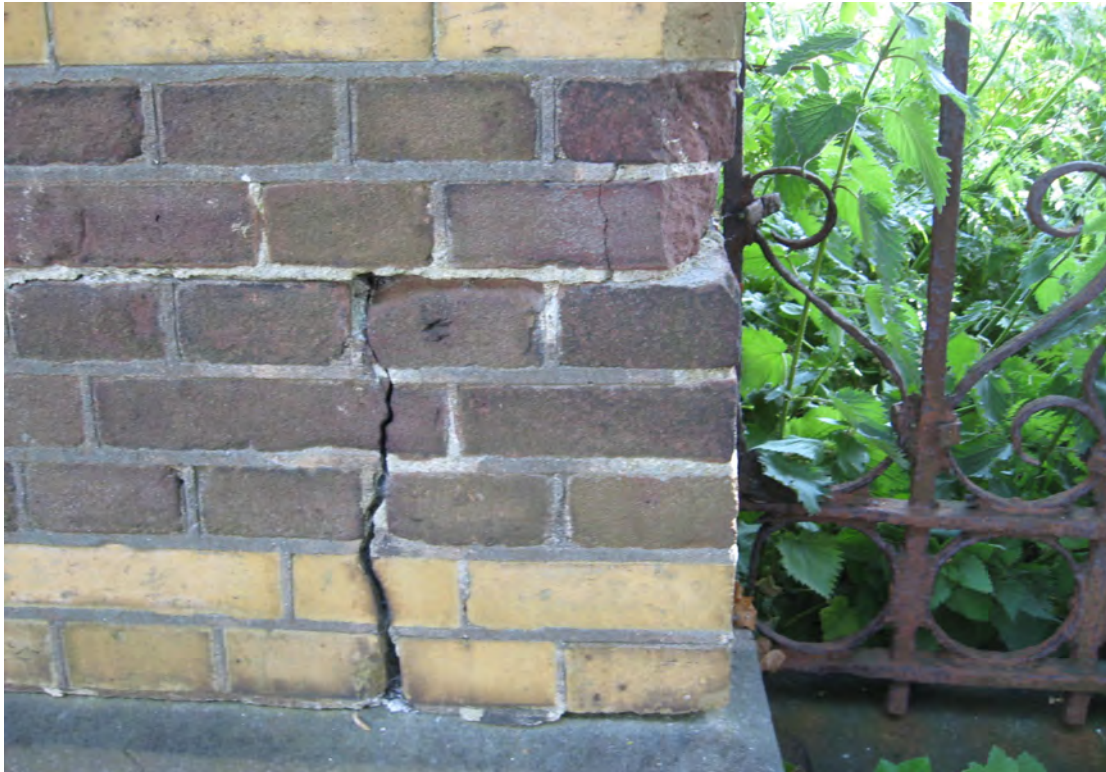
Foto 41: Scheur in het metselwerk.

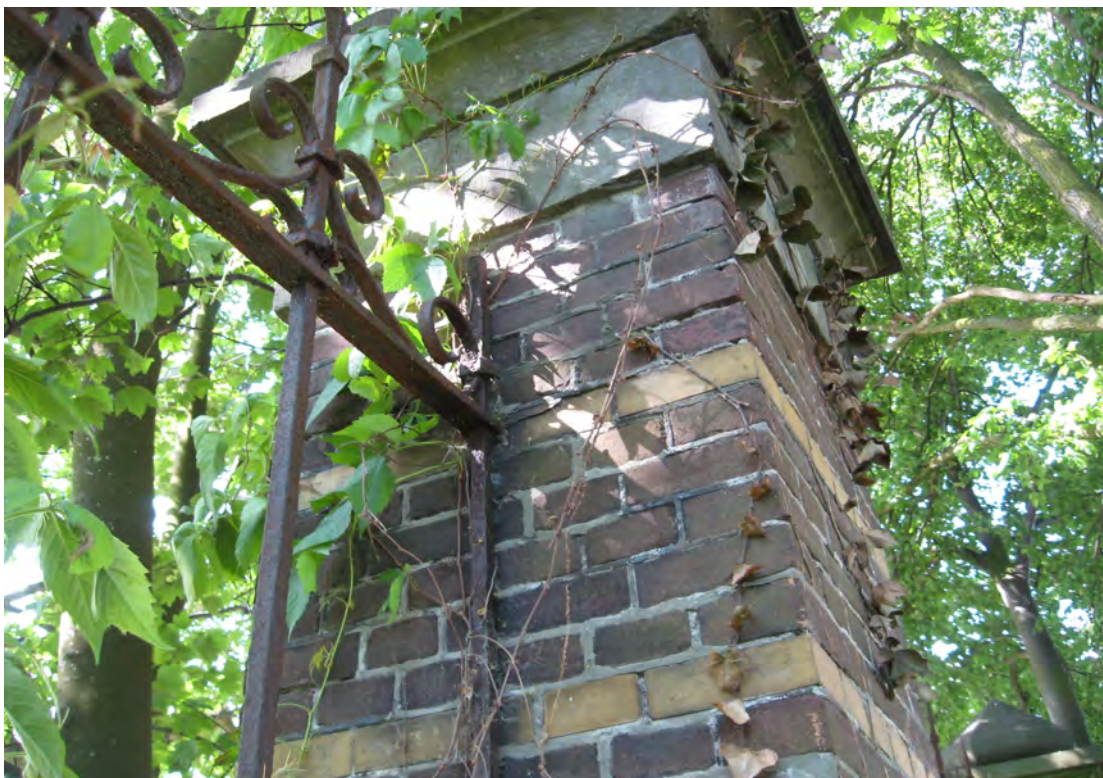
Foto 42: Door het corroderen van het ingemetselde ijzerwerk is het metselwerk gaan scheuren.

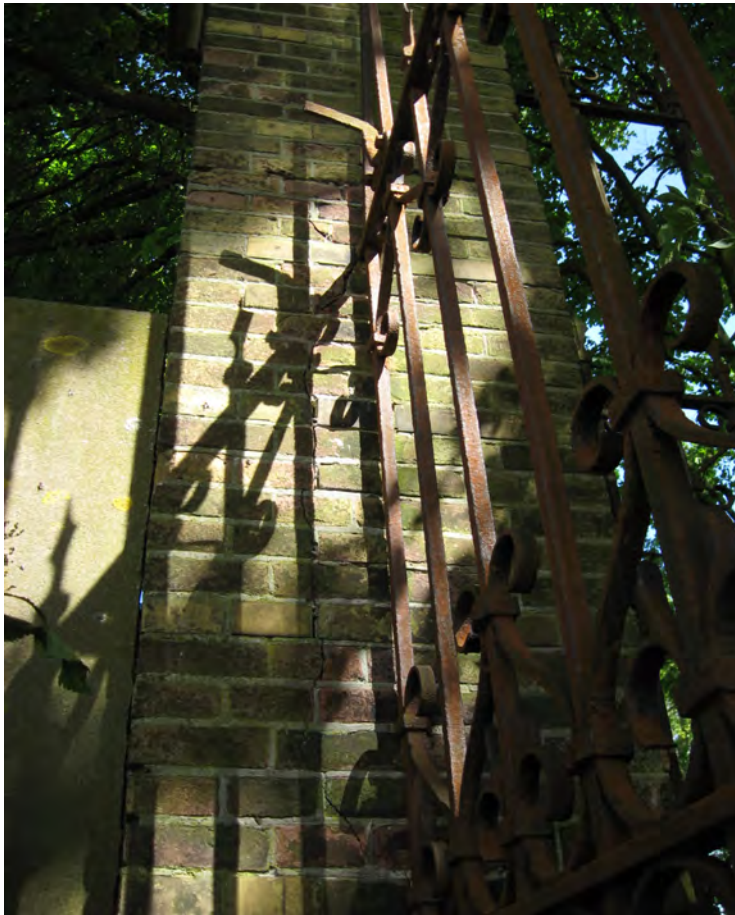
foto 43: Door het corroderen van het ingemetselde ijzerwerk zijn er scheuren ontstaan in het metselwerk.

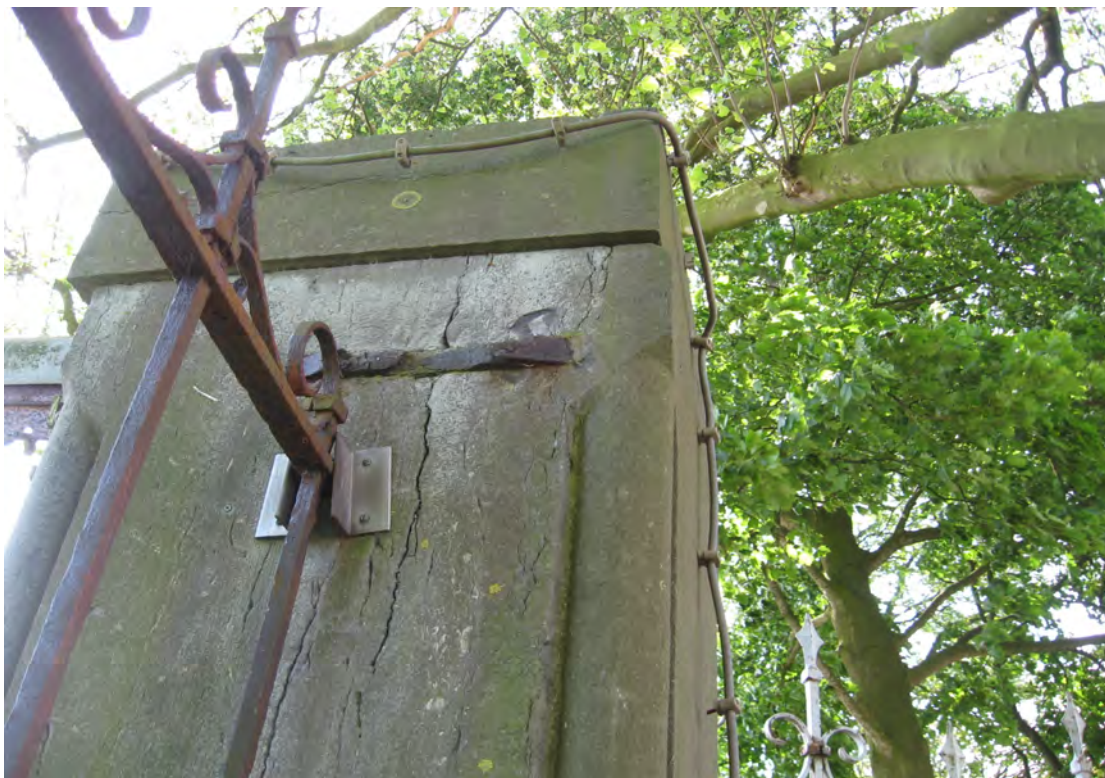
Foto 44: Scheuren in de hardstenen kolommen. De ijzeren kram is ernstig gecorrodeerd.

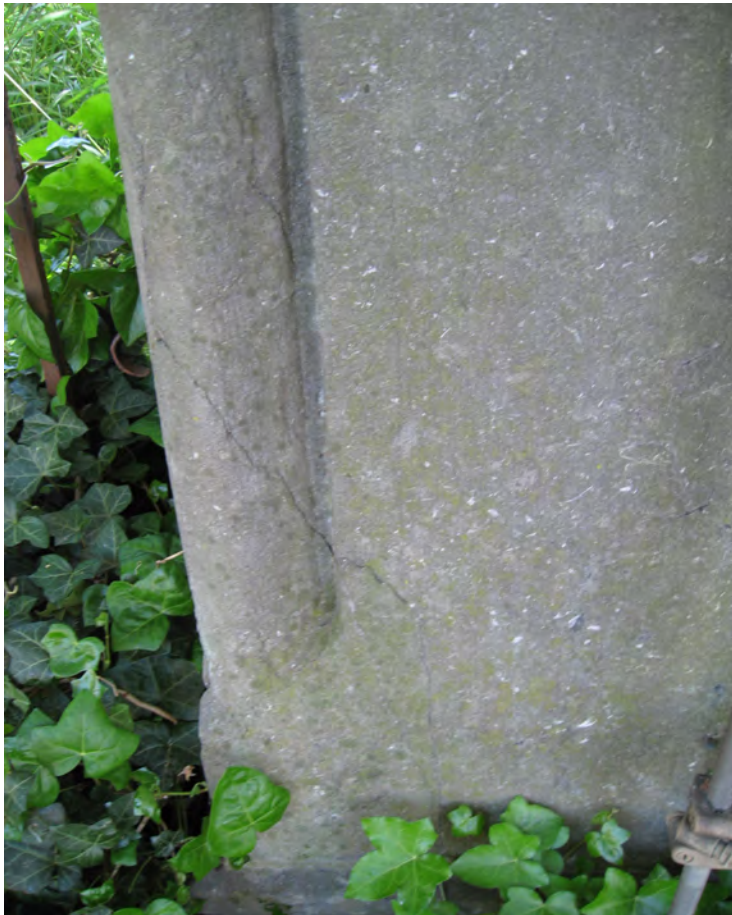
foto 45: Scheur in de hardstenen kolom.

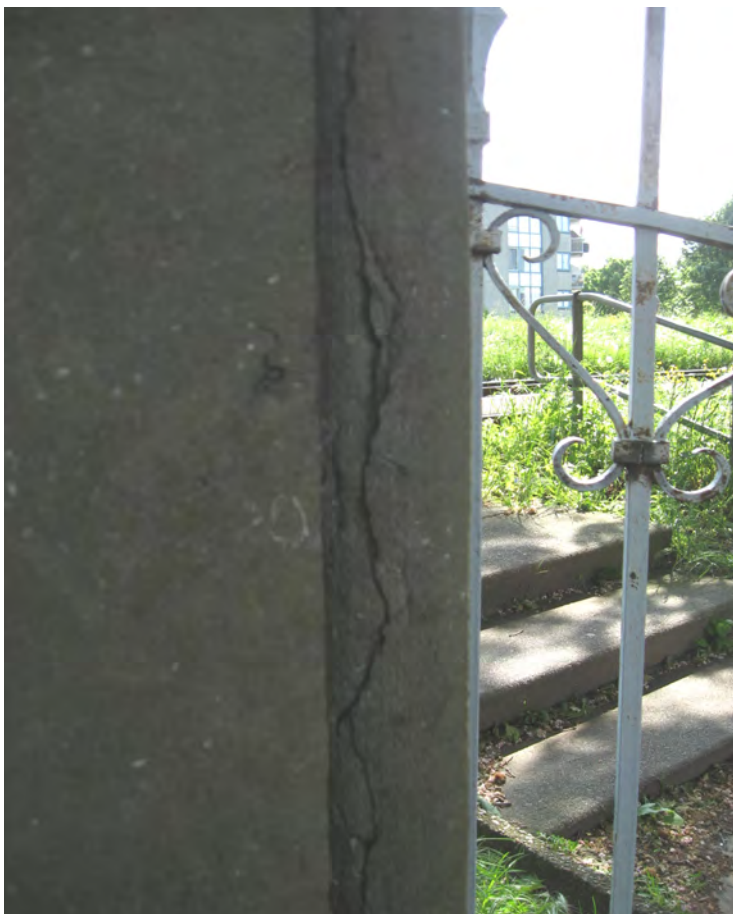
foto 45: Scheur in de hardstenen kolom.
