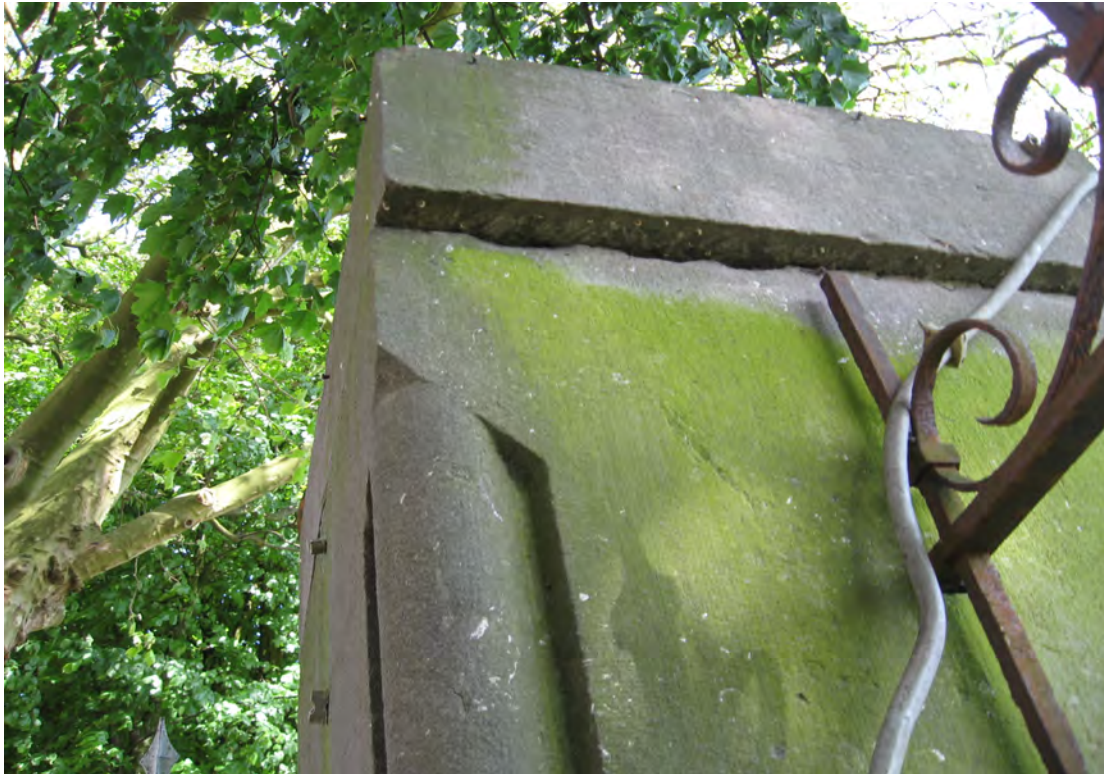
foto 47: De hardstenen afdekplaat op de kolom is verschoven.

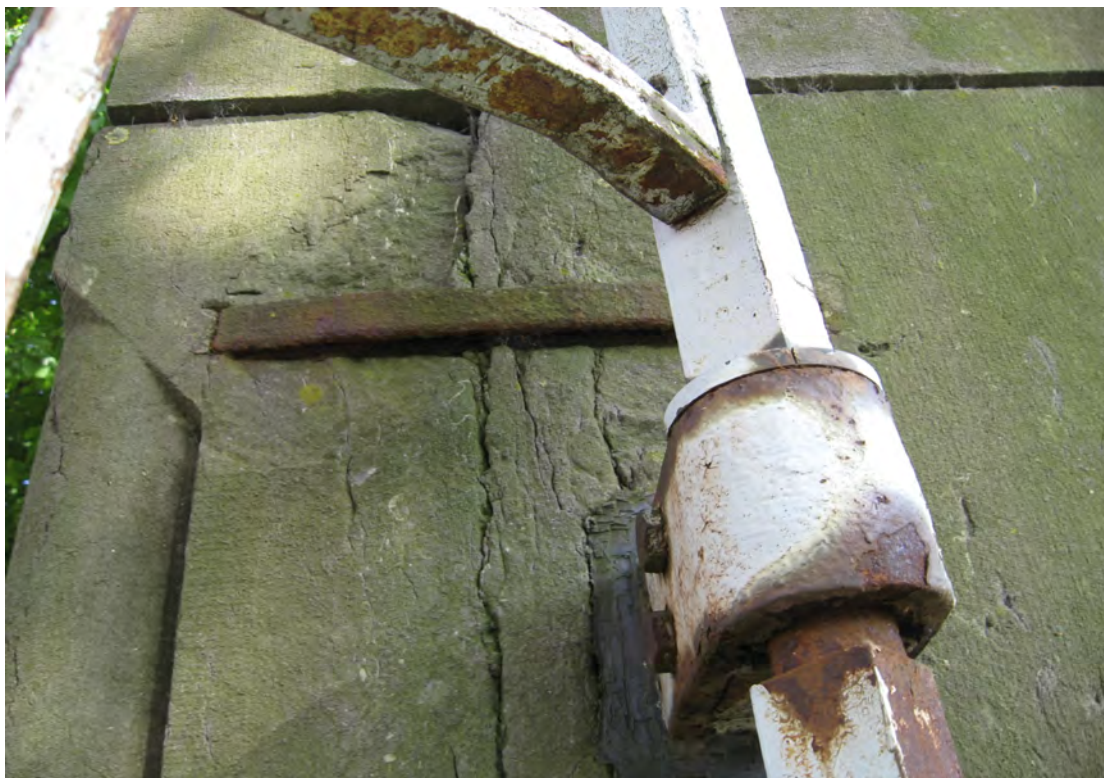
foto 48: Scheur in de hardstenen kolom. De ijzeren kram is ernstig gecorrodeerd.

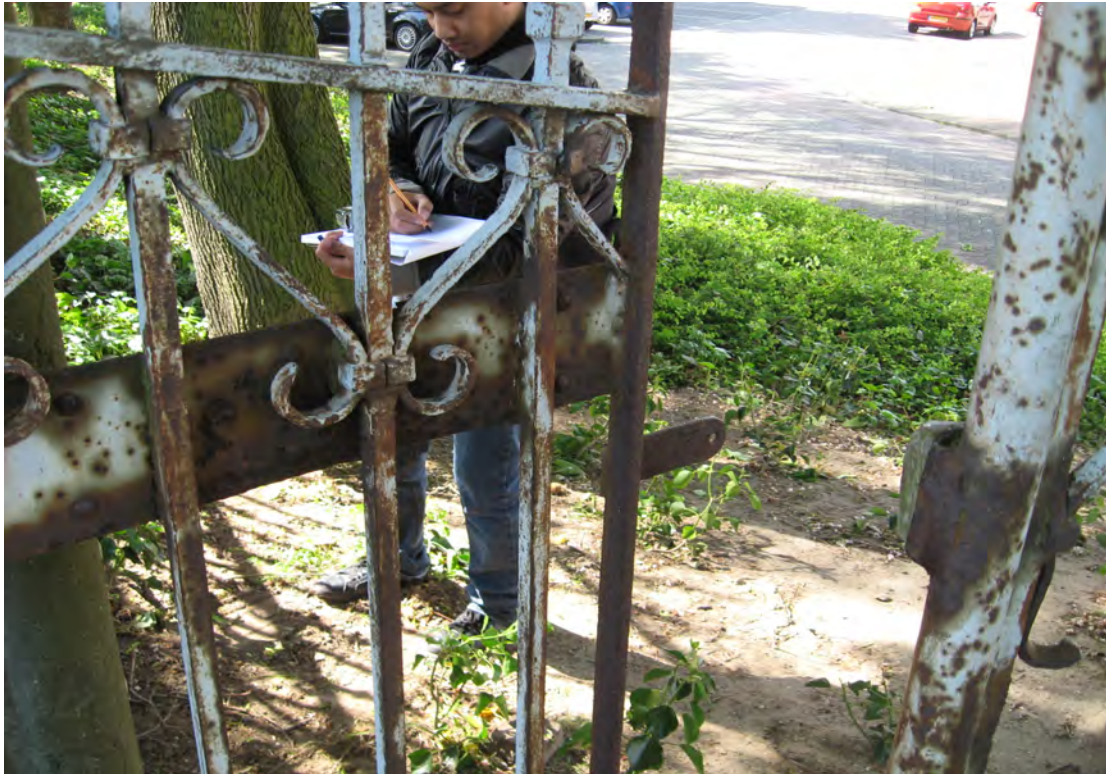
foto 49: Het draaihek tussen de hardstenen kolommen dat sterk is aangetast door corrosie.

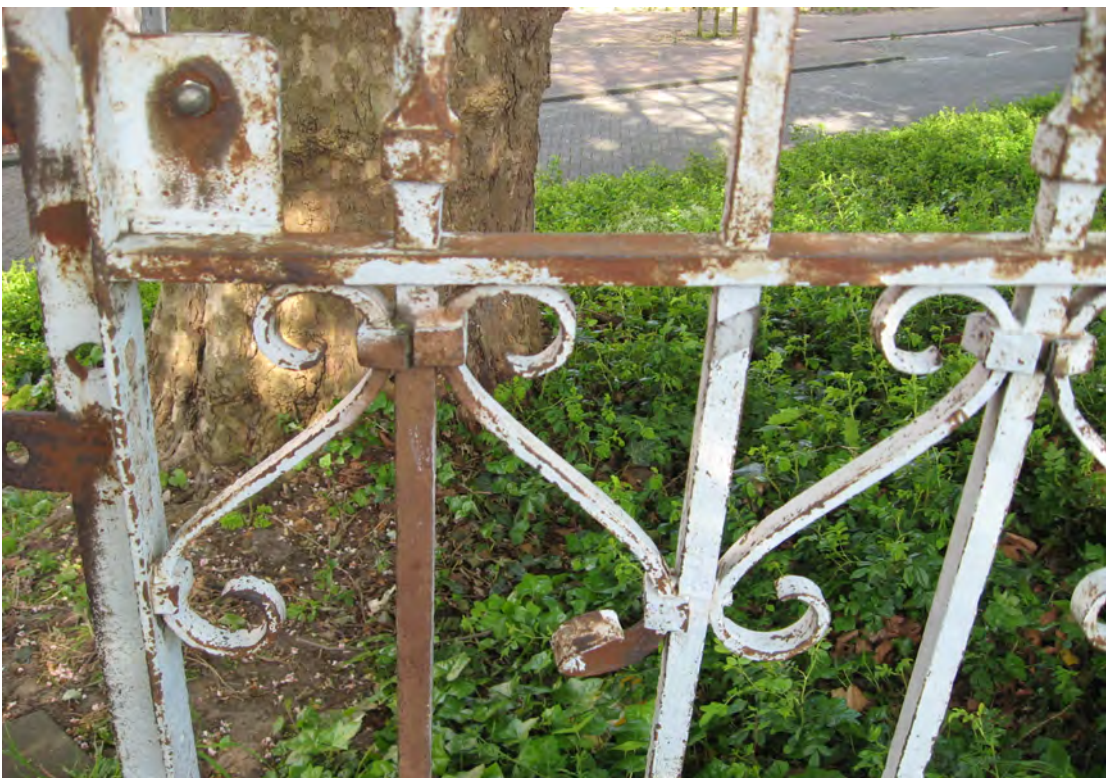
foto 50: Het draaihek tussen de hardstenen kolommen dat sterk is aangetast door corrosie.

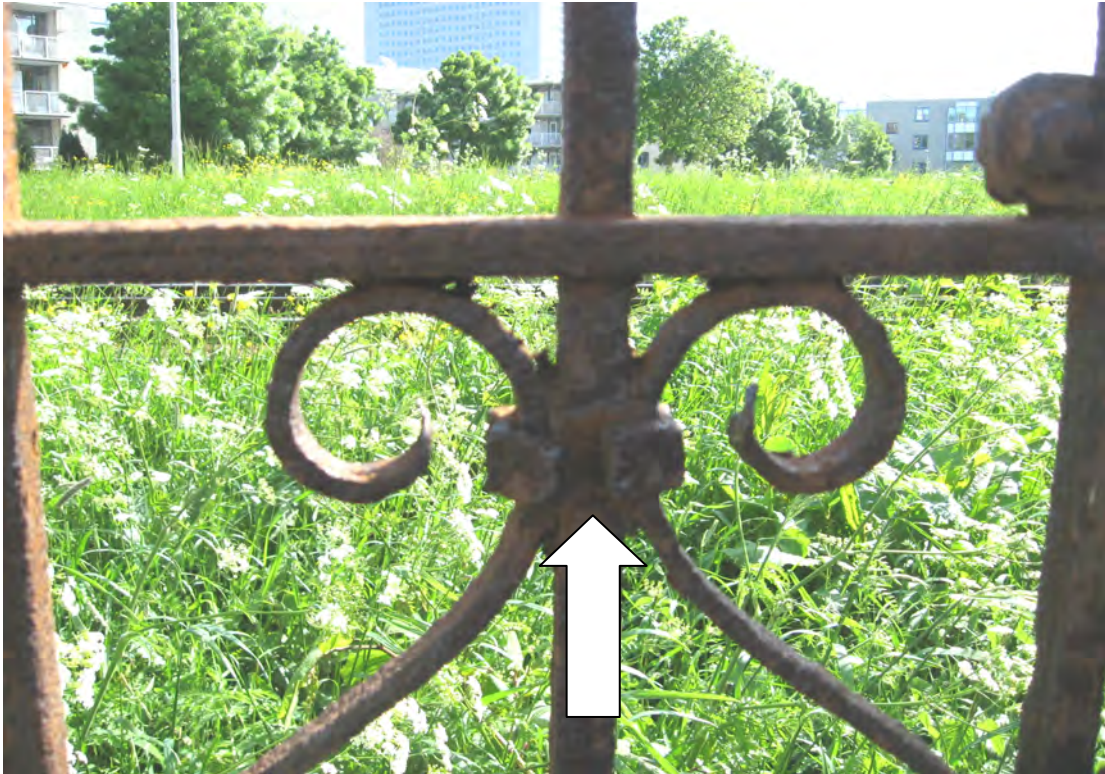
foto 51: Het hekwerk is ernstig door corrosie aangetast, de ijzeren verbindingen zijn gecorrodeerd.

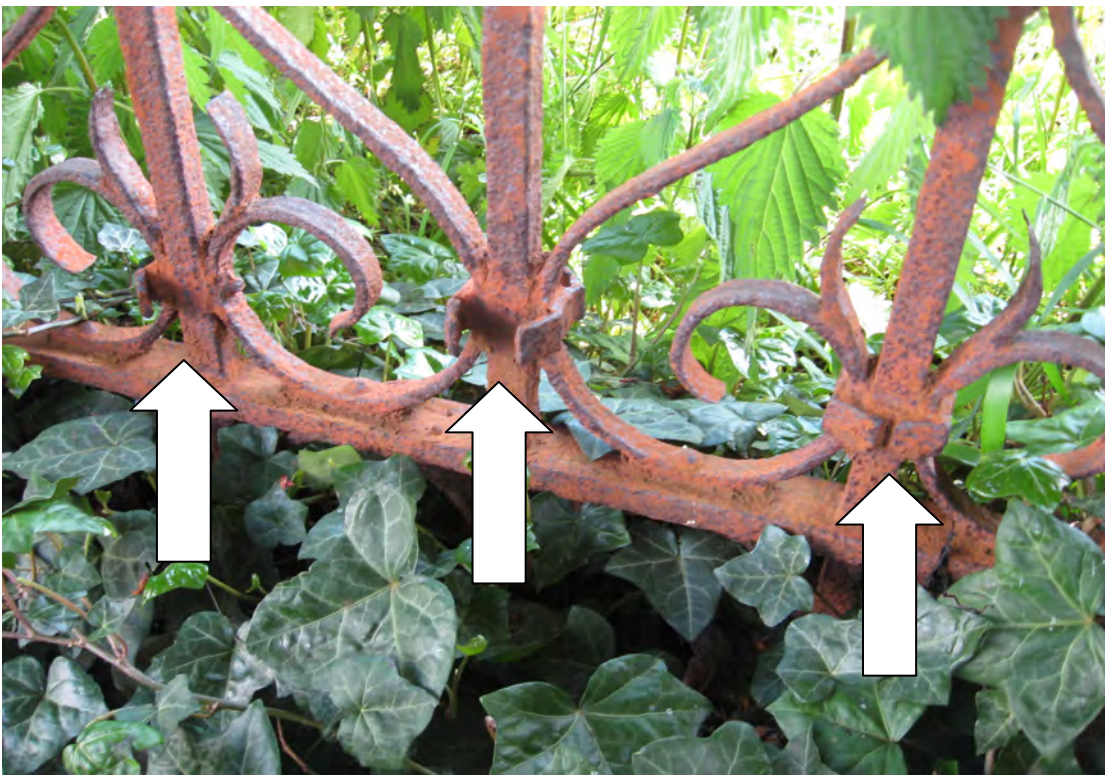
foto 51: Het hekwerk is ernstig door corrosie aangetast, de ijzeren verbindingen zijn gecorrodeerd.

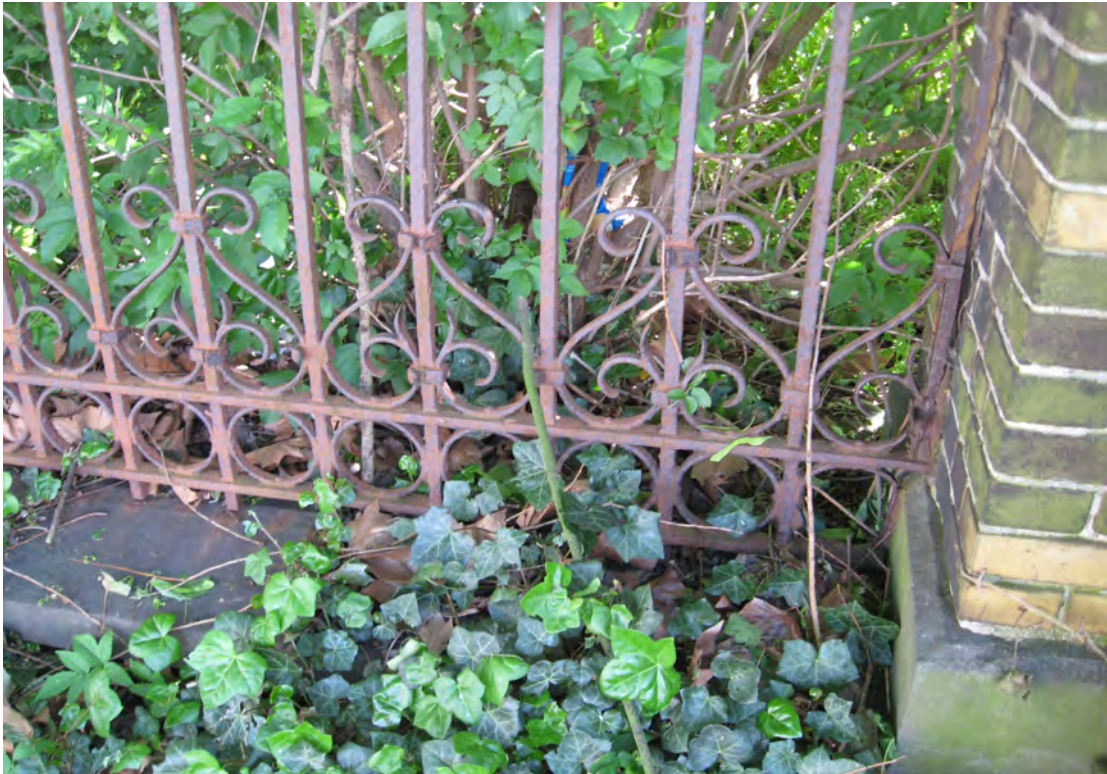
foto 53: Het hekwerk is ernstig door corrosie aangetast.

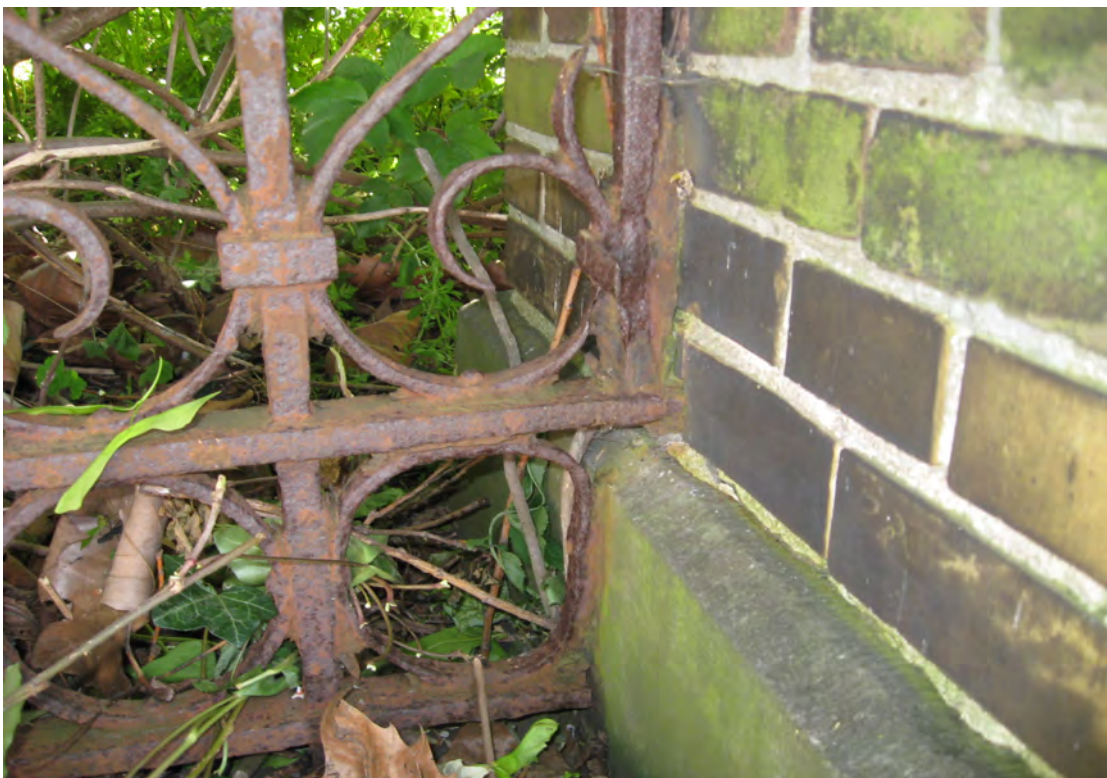
foto 54: Het hekwerk is ernstig door corrosie aangetast.

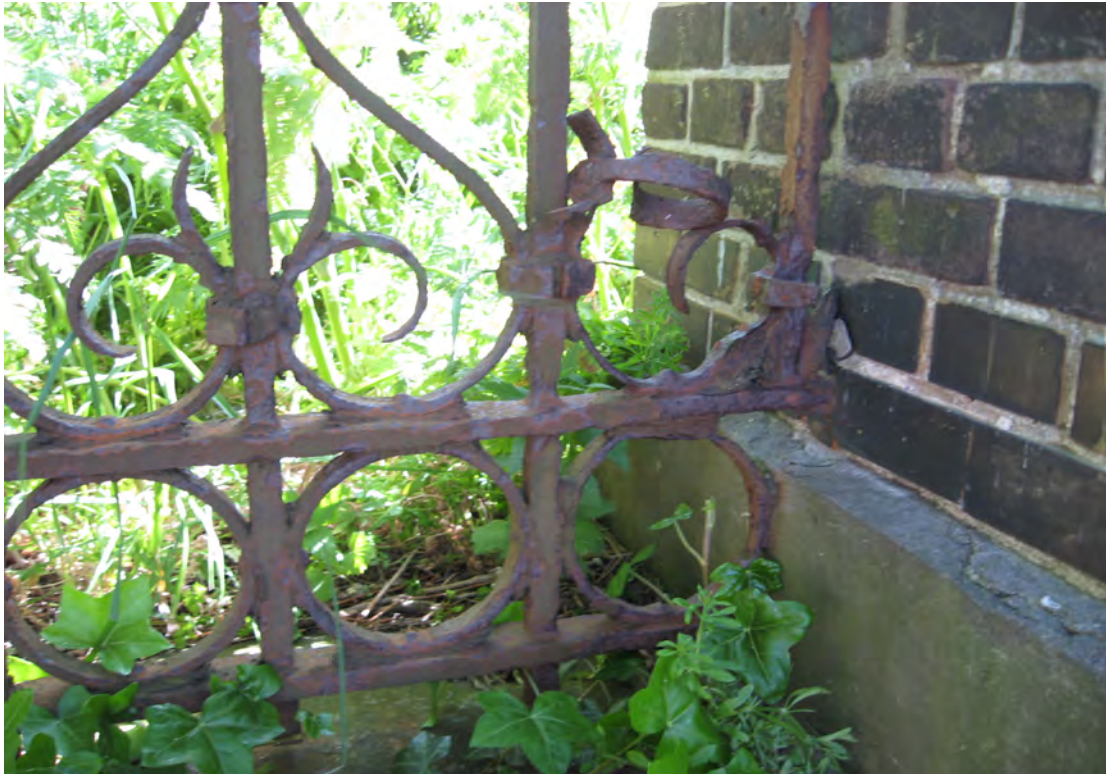
foto 55: Het hekwerk is ernstig door corrosie aangetast.

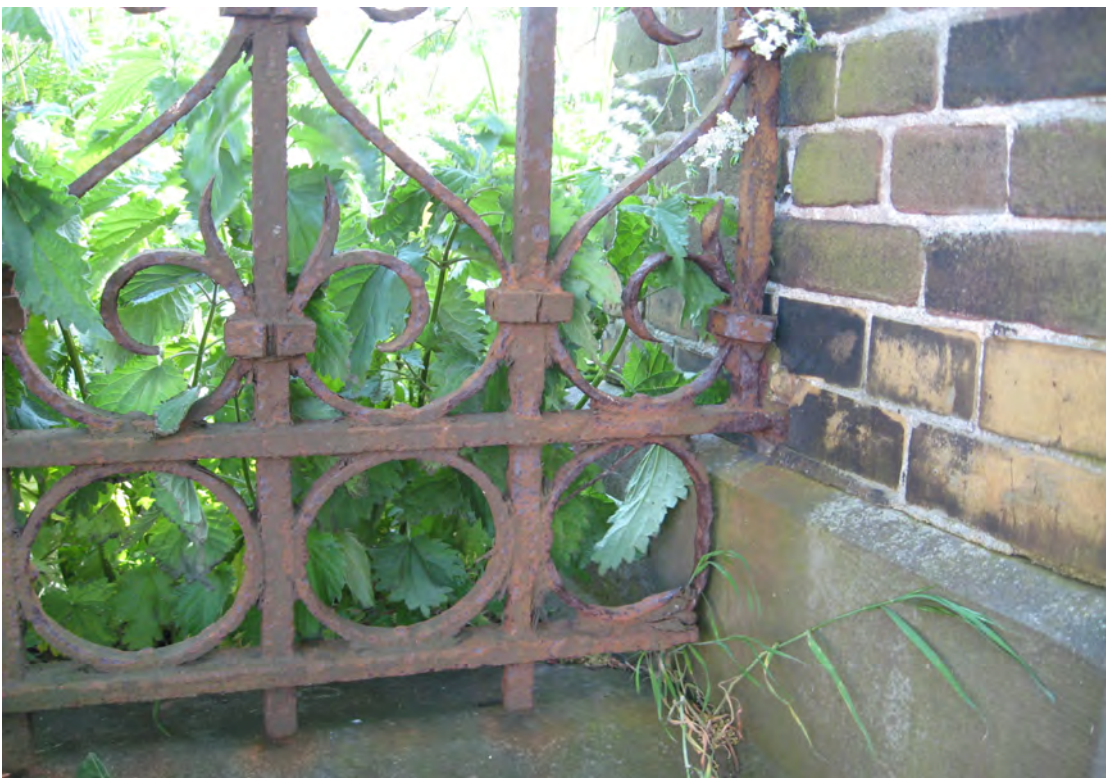
foto 56: Het hekwerk is ernstig door corrosie aangetast.

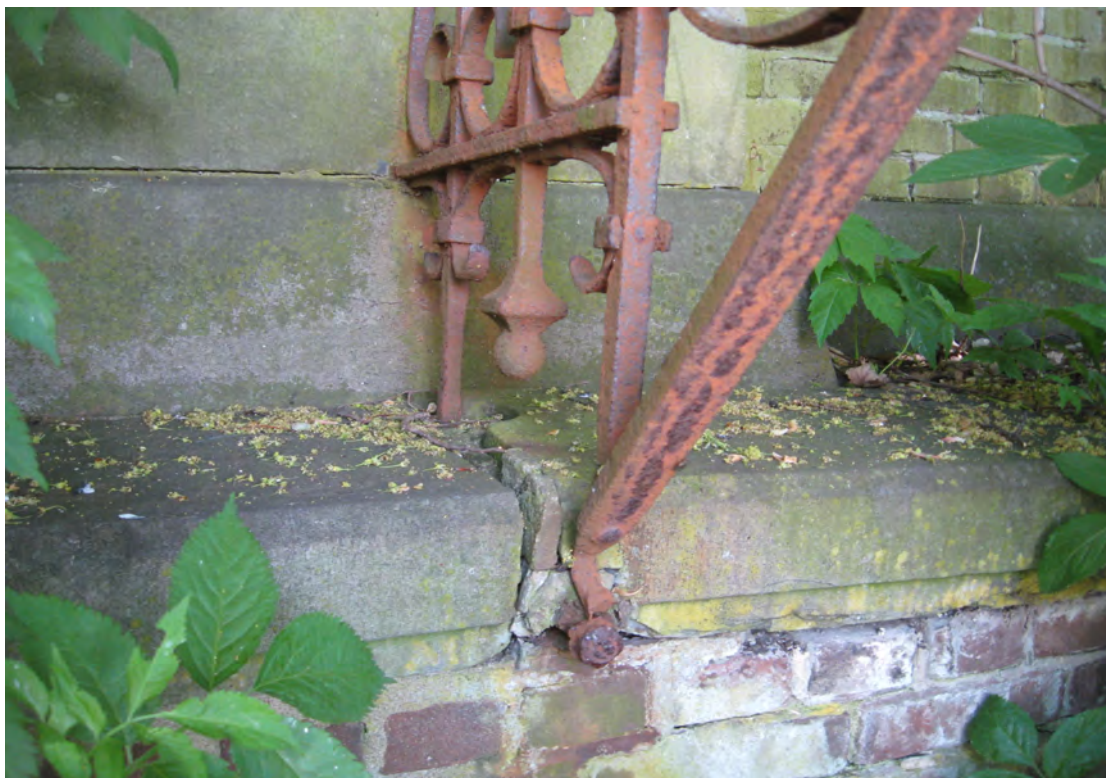
foto 58: Beschadigd hardsteen a.g.v. het corroderen van het ijzeren hekwerk.

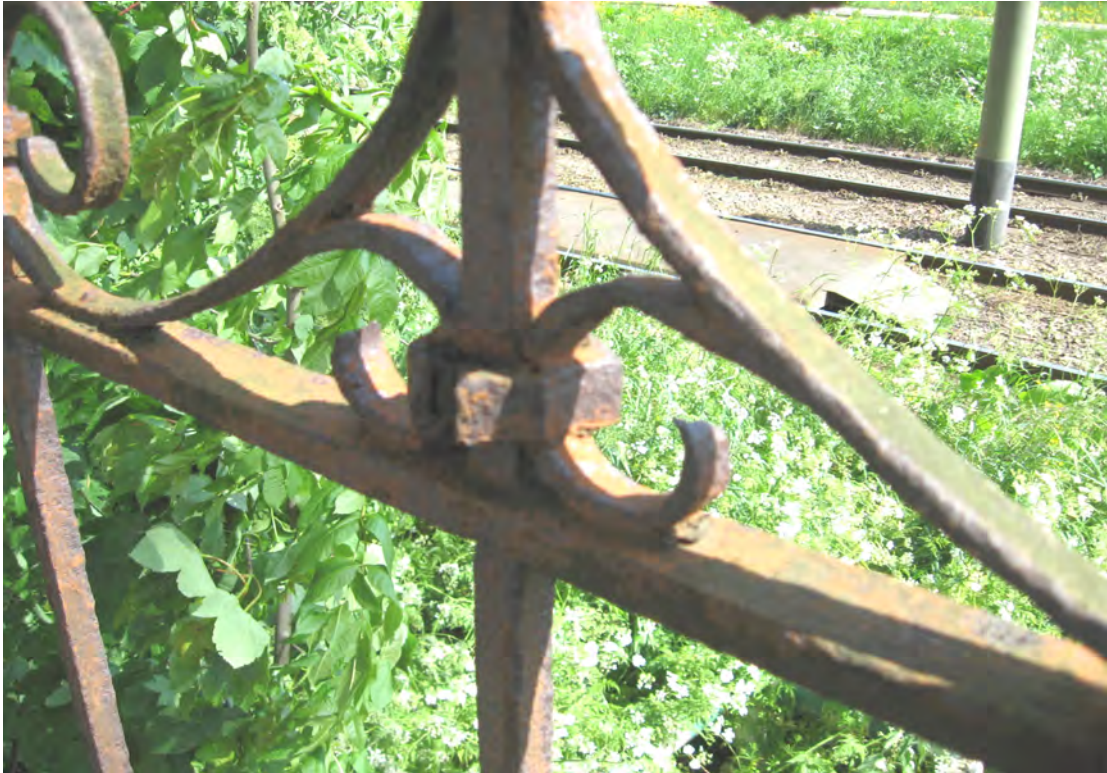
foto 59: Het hekwerk is ernstig door corrosie aangetast, de ijzeren verbindingen zijn gecorrodeerd.

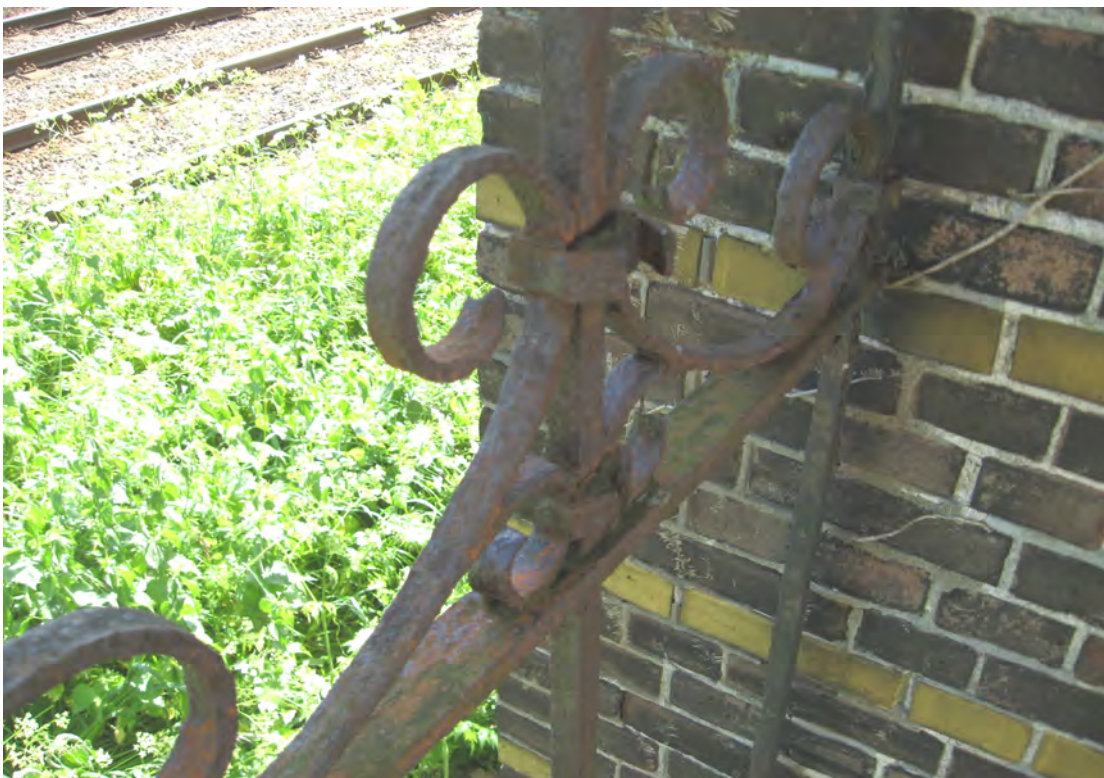
foto 60: Het hekwerk is ernstig door corrosie aangetast, de ijzeren verbindingen zijn gecorrodeerd.

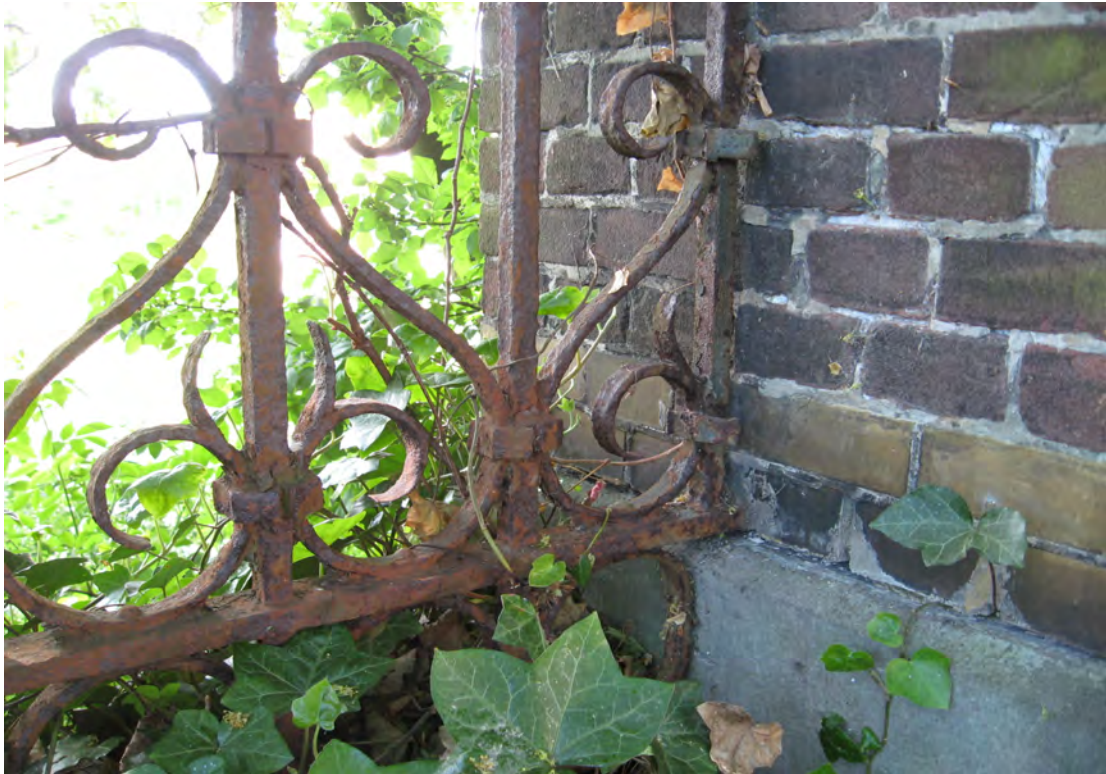
foto 61: Het hekwerk is ernstig door corrosie aangetast, de ijzeren verbindingen zijn gecorrodeerd.

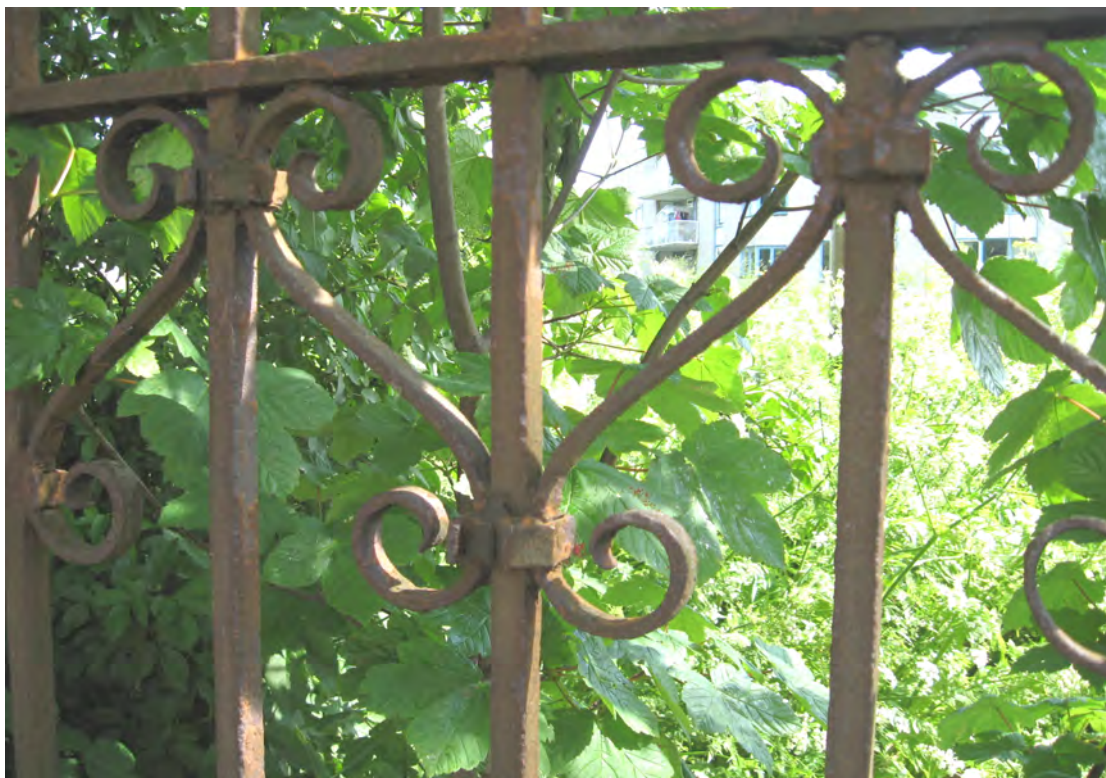
foto 62: Het hekwerk is ernstig door corrosie aangetast, de ijzeren verbindingen zijn gecorrodeerd.

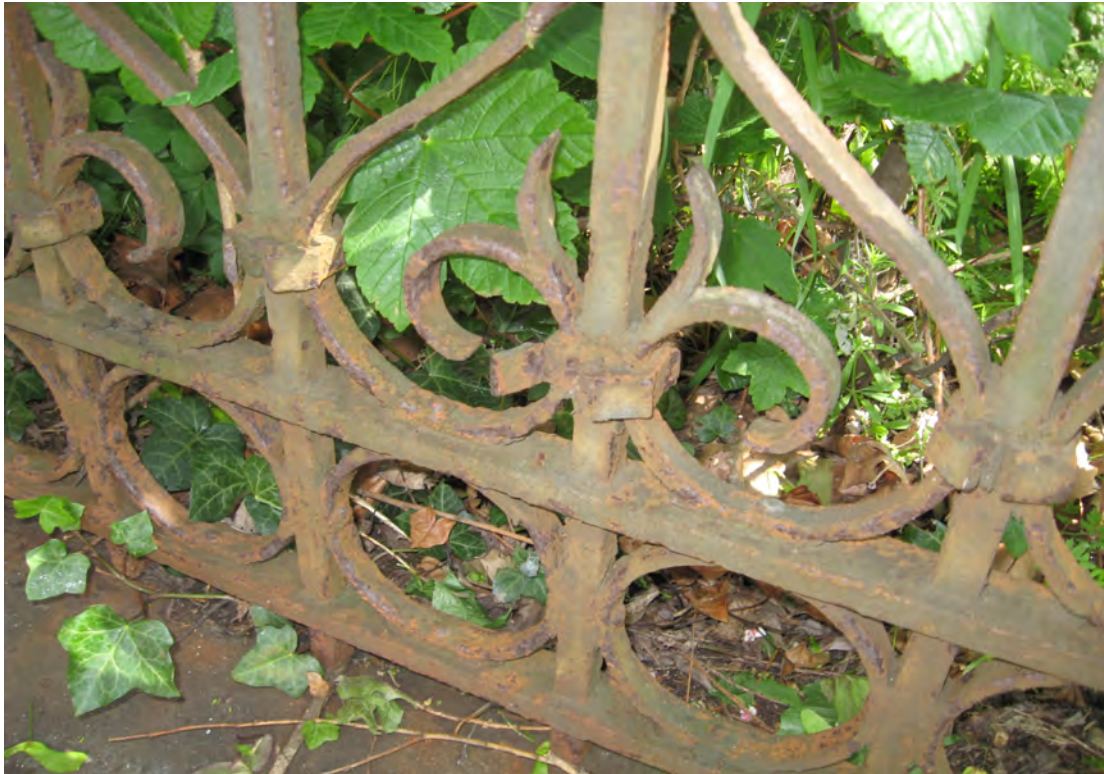
foto 63: Het hekwerk is ernstig door corrosie aangetast, de ijzeren verbindingen zijn gecorrodeerd.

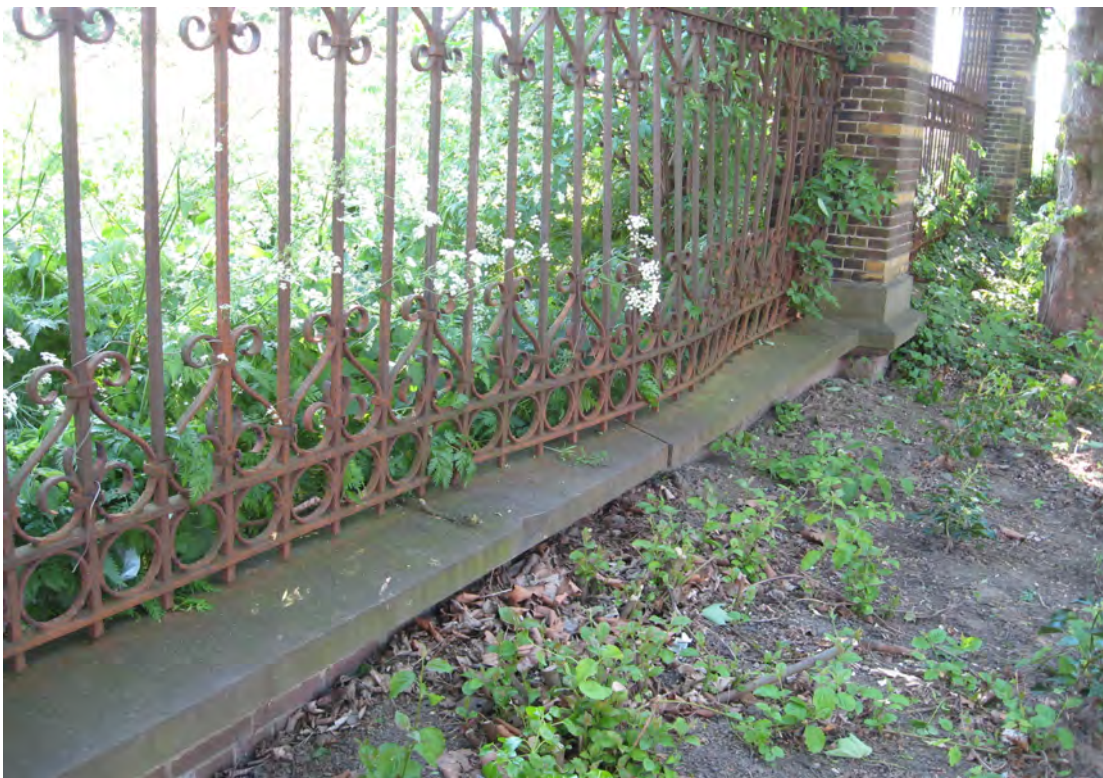
foto 64: Beschadigd hek en verschoven hardstenen afdekbanden onder het hek.

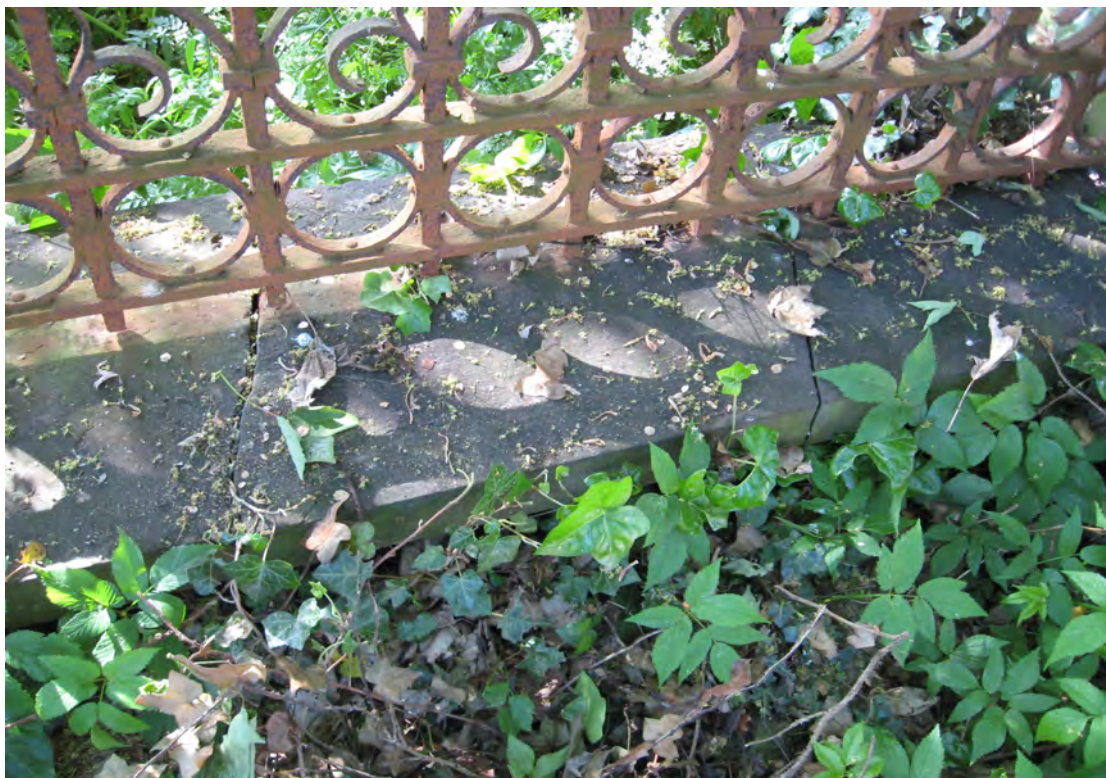
foto 66: Gescheurde hardstenen afdekbanden onder het hekwerk.

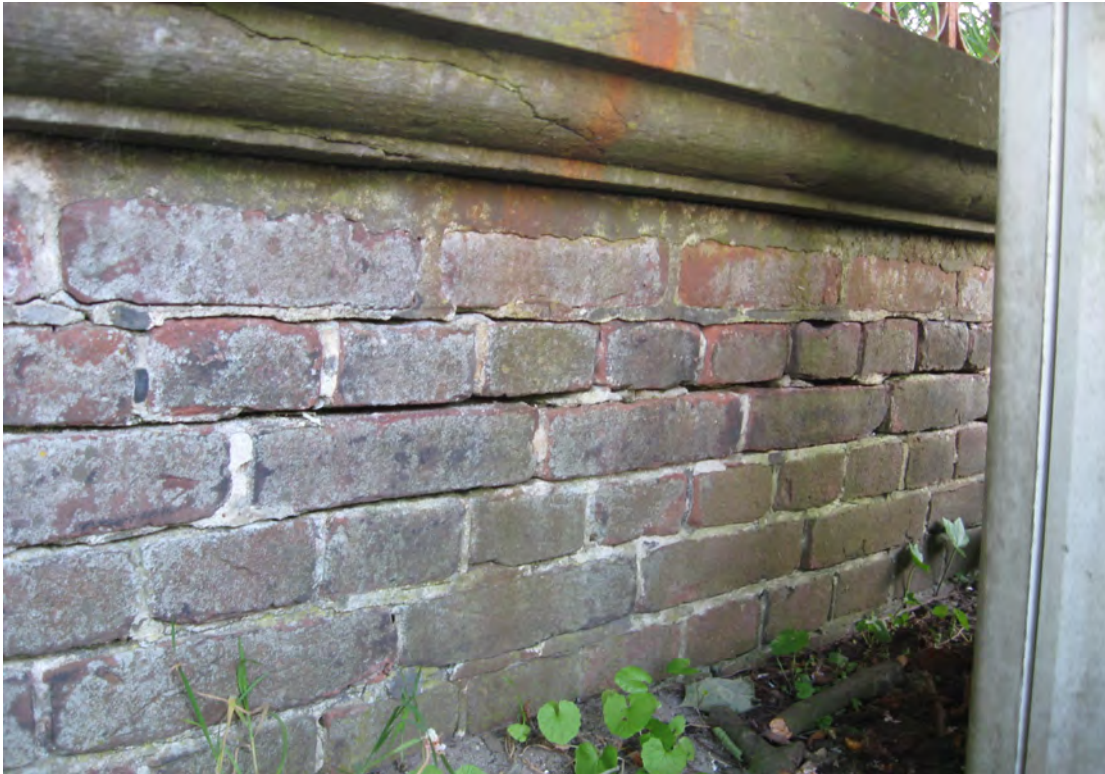
foto 67: Slecht voegwerk van het metselwerk onder de hardstenen afdekbanden.

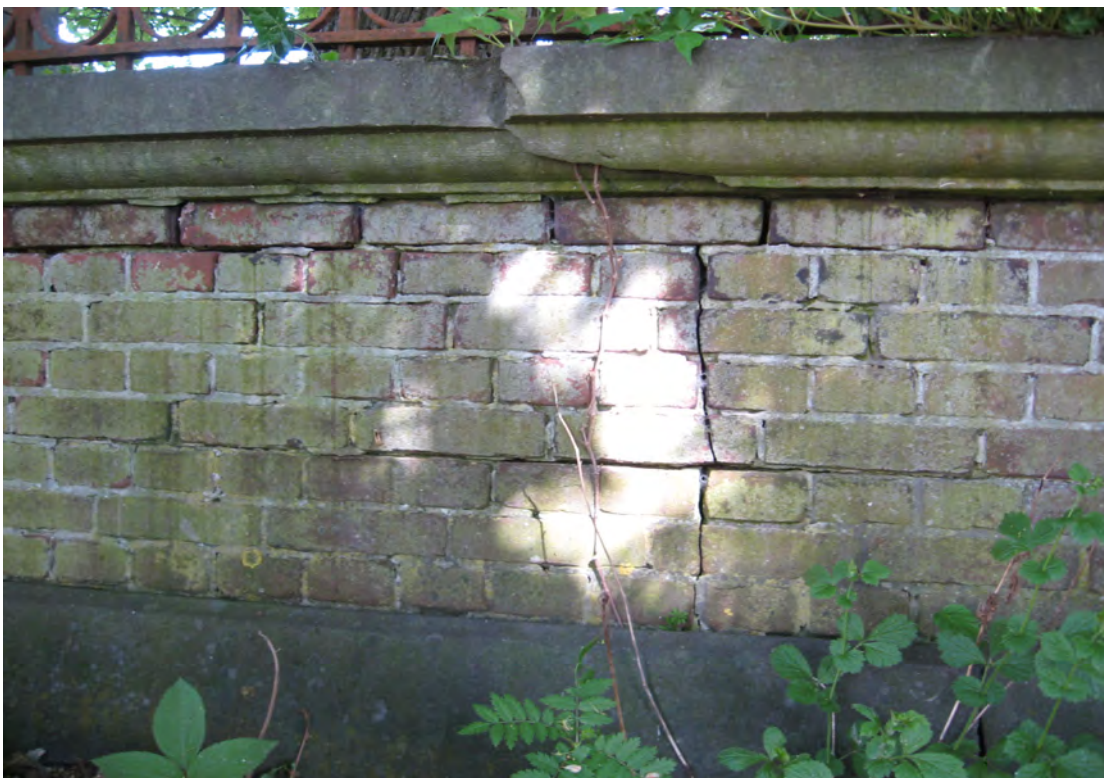
foto 68: Slecht voegwerk en scheurvorming van het metselwerk onder de hardstenen afdekbanden.

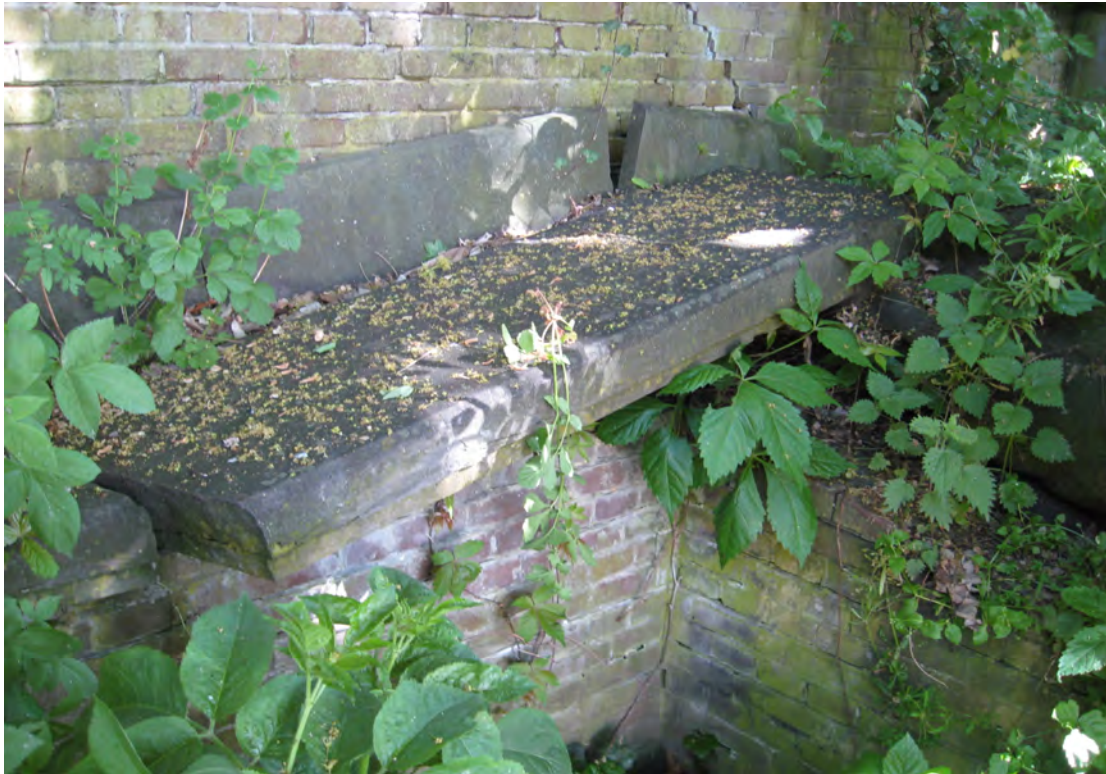
foto 69: Beschadigde hardstenen afdekbanden a.g.v. bomen.

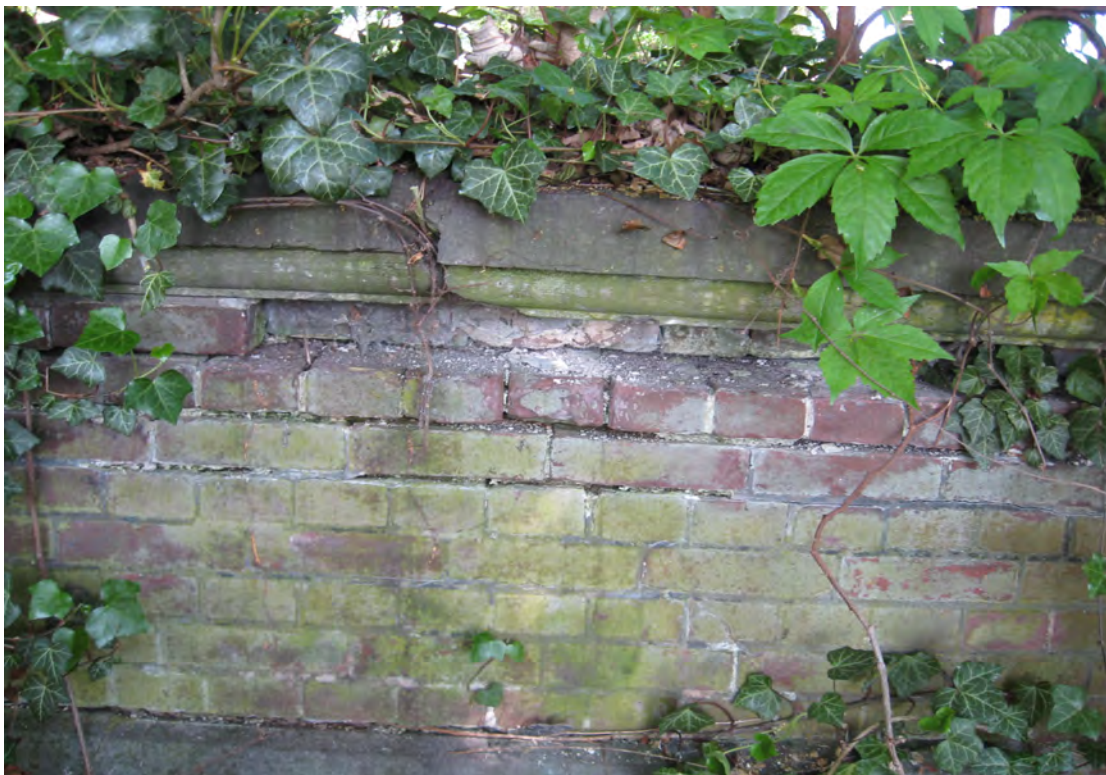
foto 70: Slecht metselwerk onder de hardstenen afdekbanden.

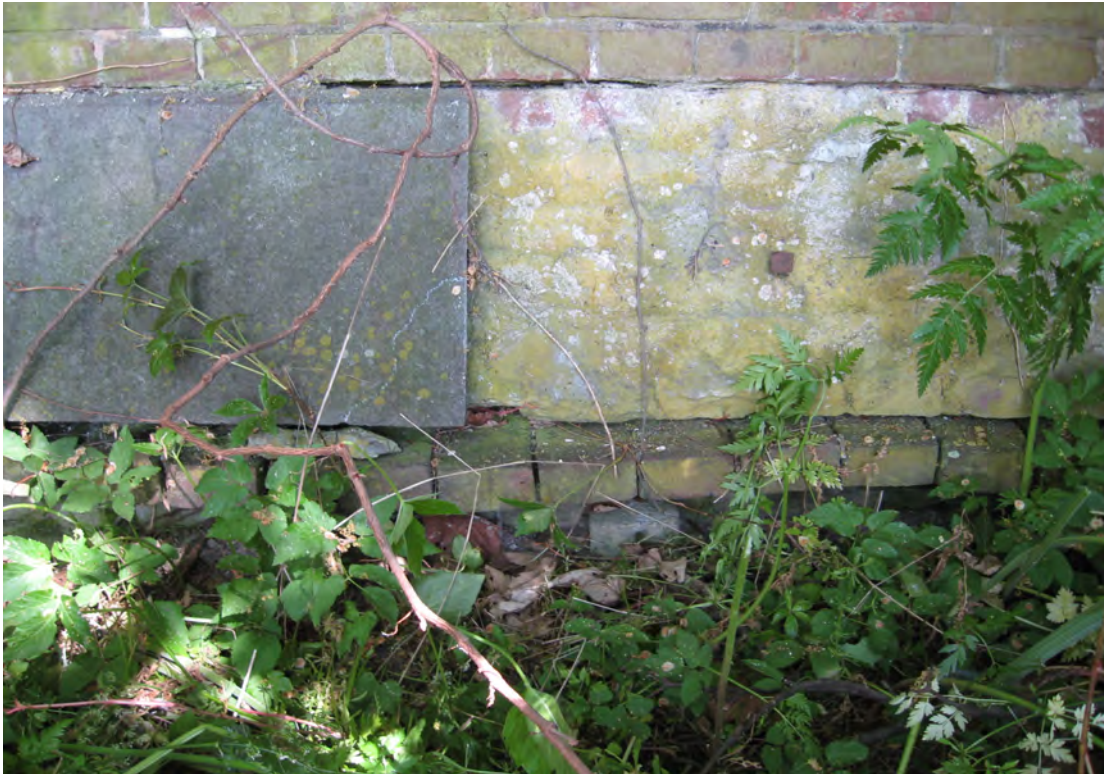
foto 71: De hardstenen plint t.p.v een gemetselde kolom is plaatselijk niet meer aanwezig.

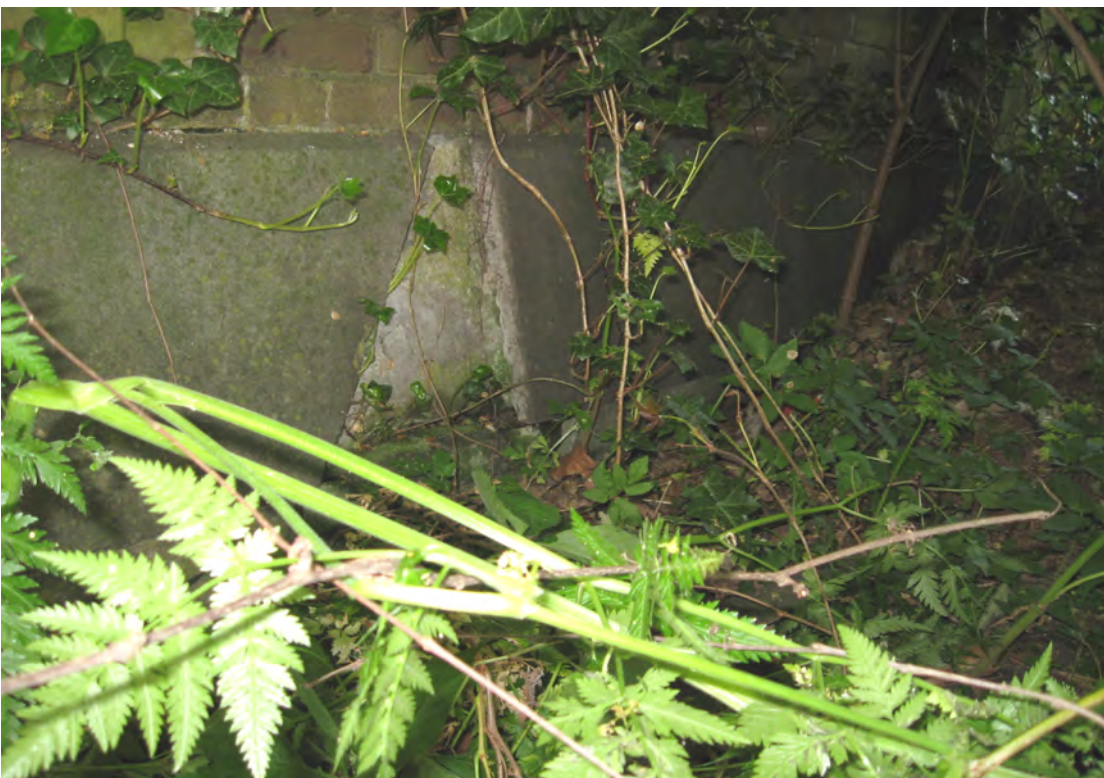
foto 72: Beschadigde hardstenen plint t.p.v een gemetselde kolom.

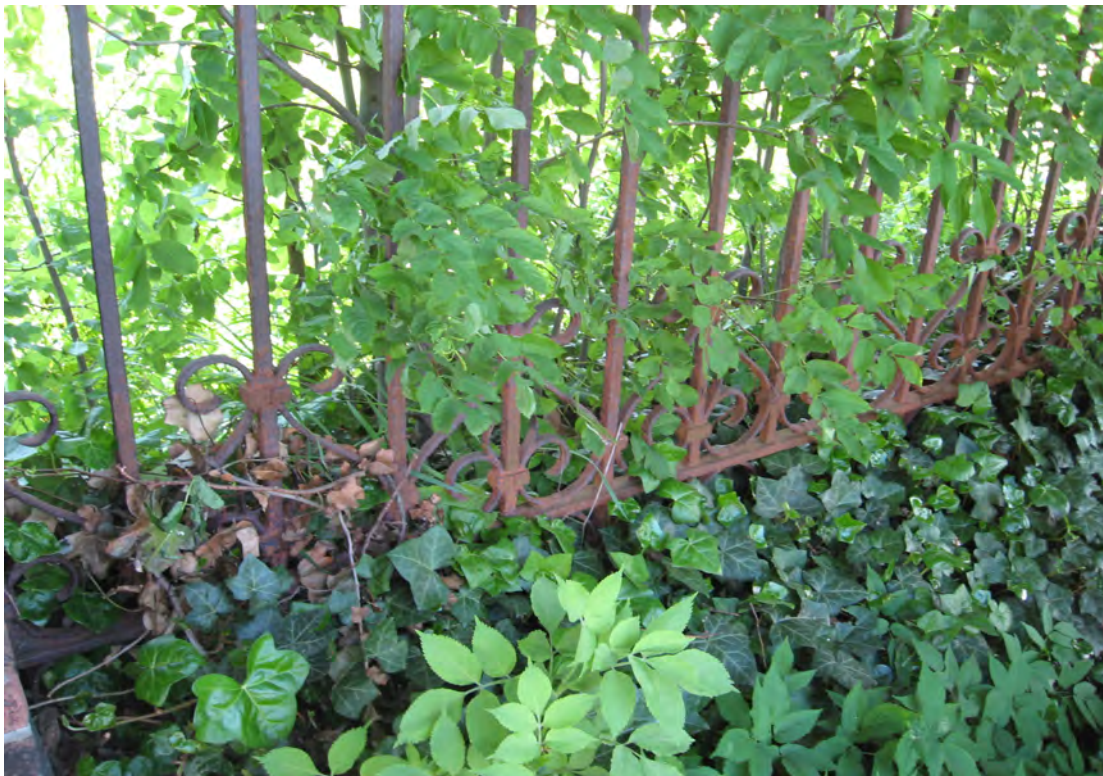
foto 74: Plaatselijk is er veel begroeiing aanwezig, dit wordt gesnoeid.

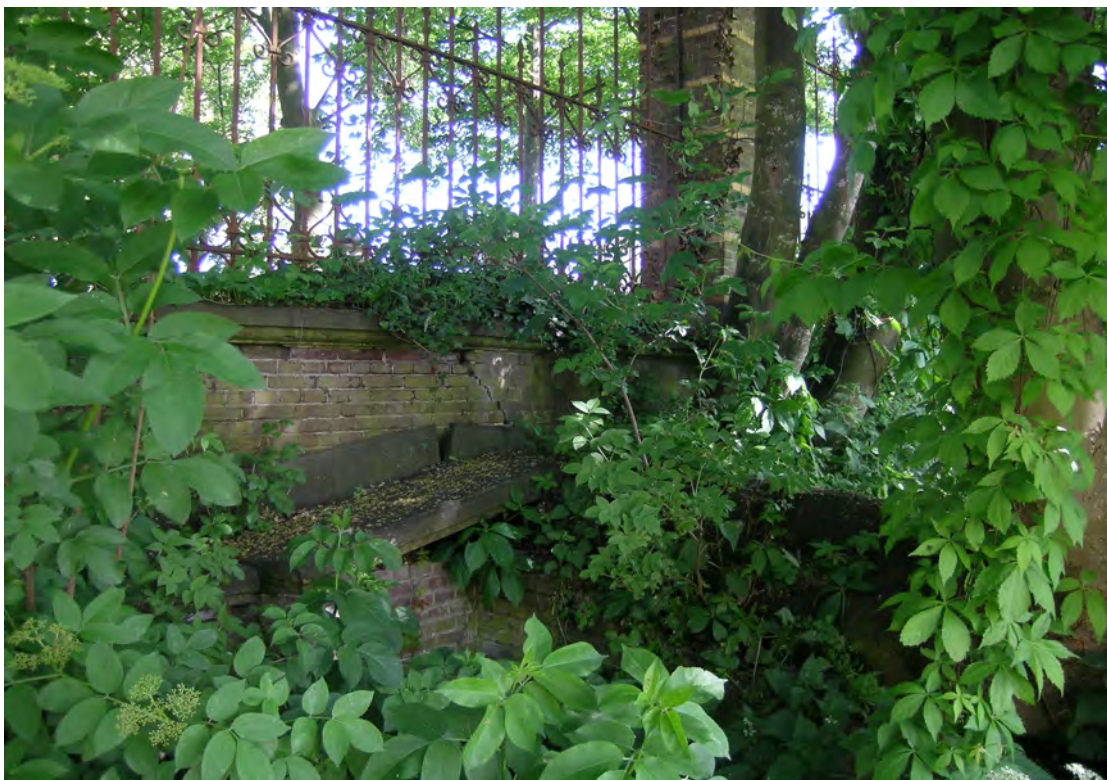
foto 76: Beschadigd hardsteen a.g.v. bomen.
