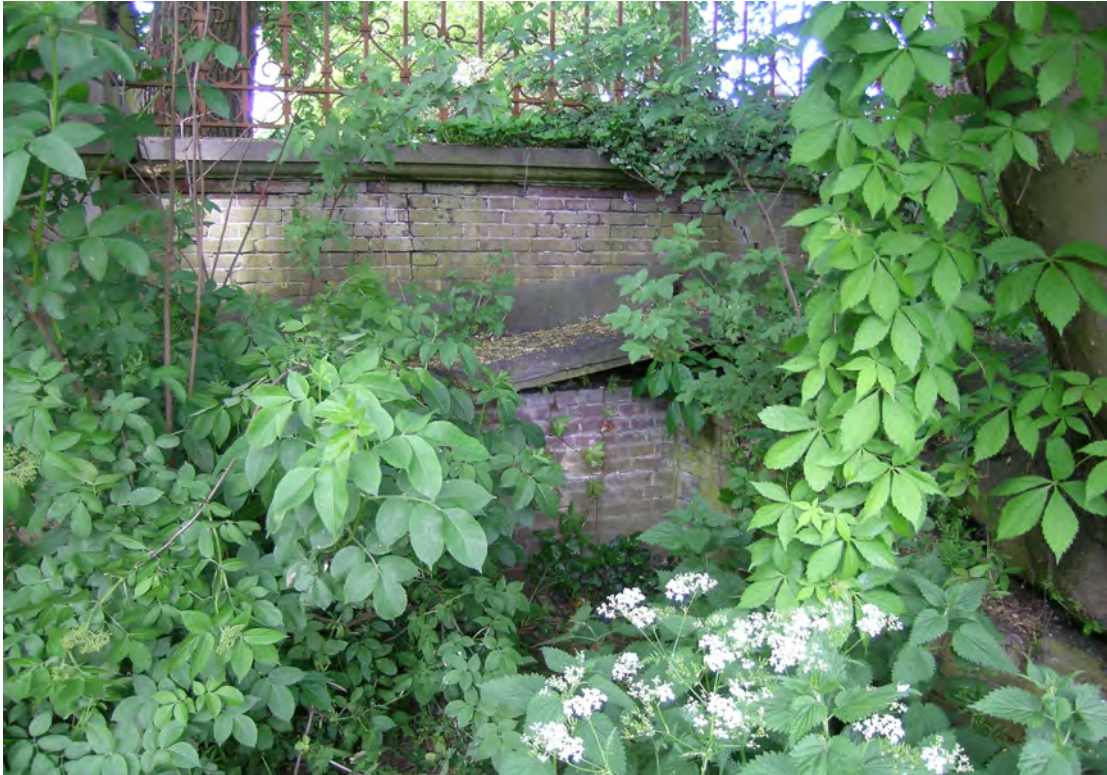
foto 77: Plaatselijk is er veel begroeiing aanwezig, dit wordt gesnoeid.

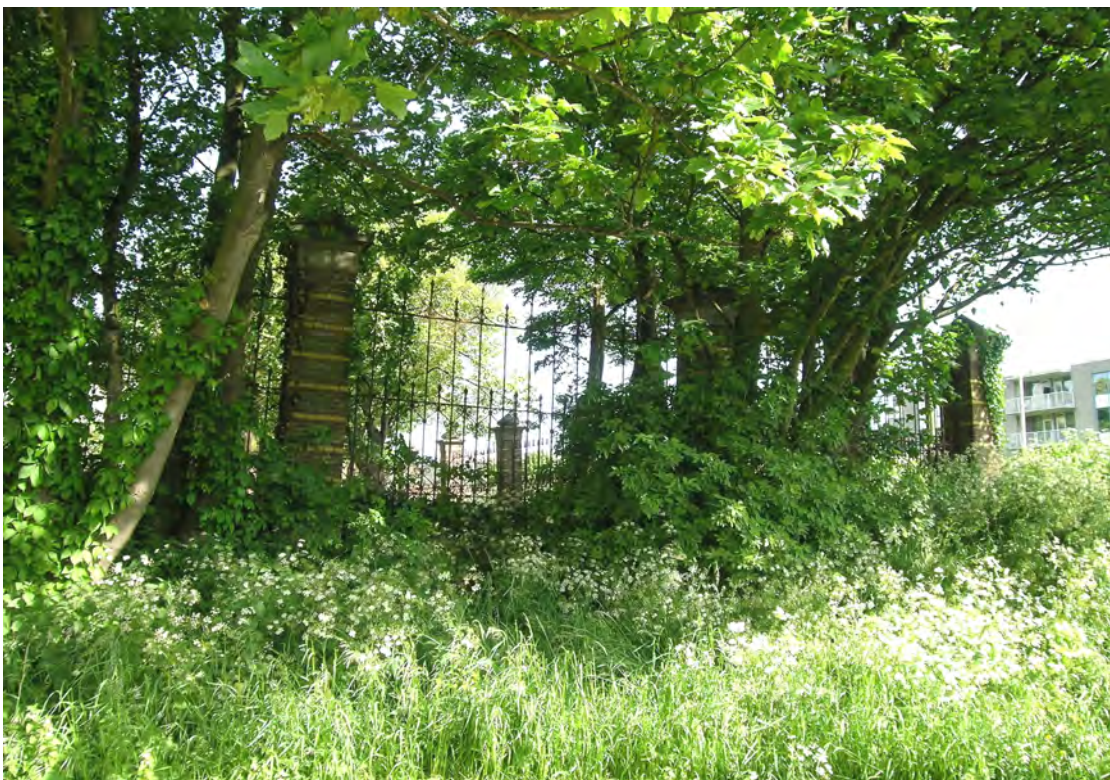
foto 78: Plaatselijk is er veel begroeiing aanwezig, dit wordt gesnoeid.
