## **RAPPORT**

### **Indicatief bodemonderzoek Parallelweg A7 te Engelbert**

**Projectnummer** : 17KL048

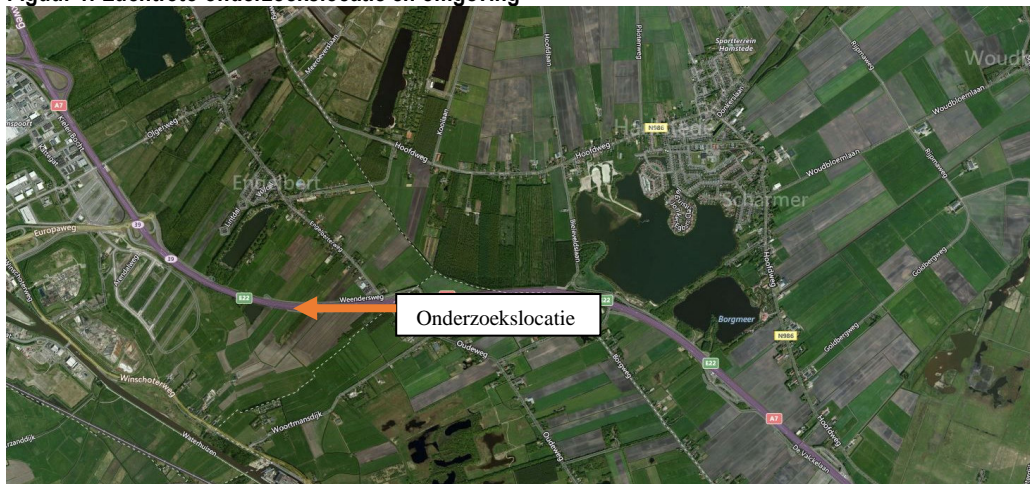
**Figuur 1: Luchtfoto onderzoekslocatie en omgeving**

In figuur 1 is een luchtfoto te zien van de onderzoekslocatie en directe omgeving.

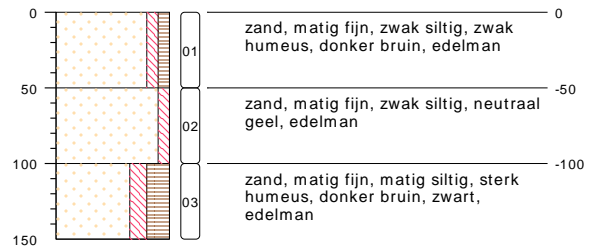
**10**

gras, maaiveld

type **grondboring**  
 datum **13-02-2017**  
 boormeester **J.Riemersma**  
 x **239410.85**  
 y **579962.78**

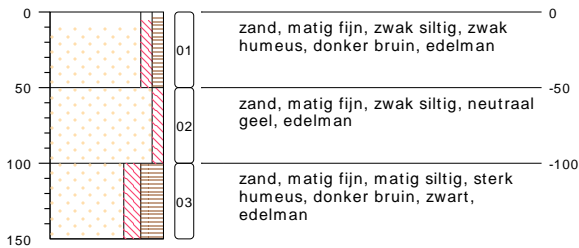
**08**

gras, maaiveld

type **grondboring**  
 datum **13-02-2017**  
 boormeester **J.Riemersma**  
 x **239591.58**  
 y **579961.66**

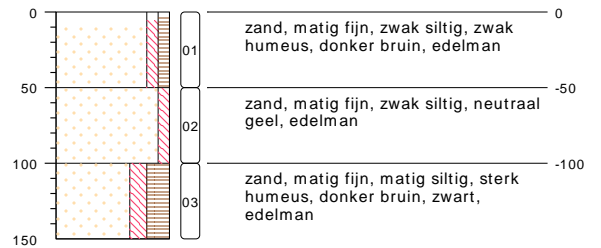
**11**

gras, maaiveld

type **grondboring**  
 datum **13-02-2017**  
 boormeester **J.Riemersma**  
 x **239337.48**  
 y **579975.80**

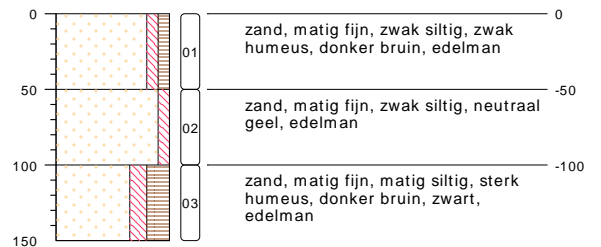
**12**

gras, maaiveld

type **grondboring**  
 datum **13-02-2017**  
 boormeester **J.Riemersma**  
 x **239275.16**  
 y **579971.85**

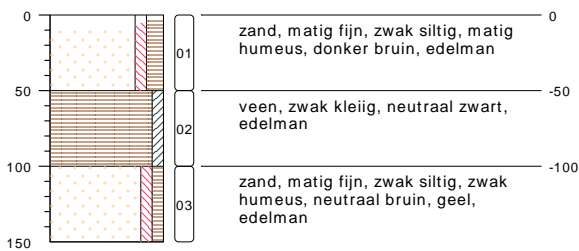
**20**

gras, maaiveld

type **grondboring**  
 datum **14-02-2017**  
 boormeester **J.Riemersma**  
 x **238787.58**  
 y **580091.92**

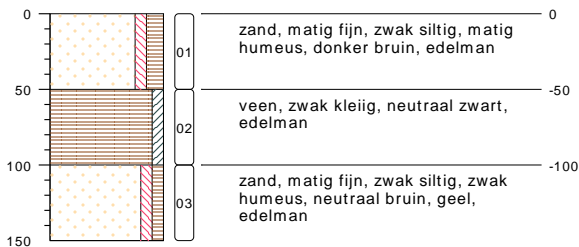
**21**

gras, maaiveld

type **grondboring**  
 datum **14-02-2017**  
 boormeester **J.Riemersma**  
 x **238662.01**  
 y **580137.85**

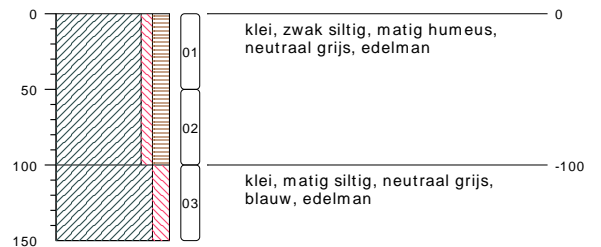
**24**

gras, maaiveld

type **grondboring**  
 datum **14-02-2017**  
 boormeester **J.Riemersma**  
 x **238402.91**  
 y **580306.46**

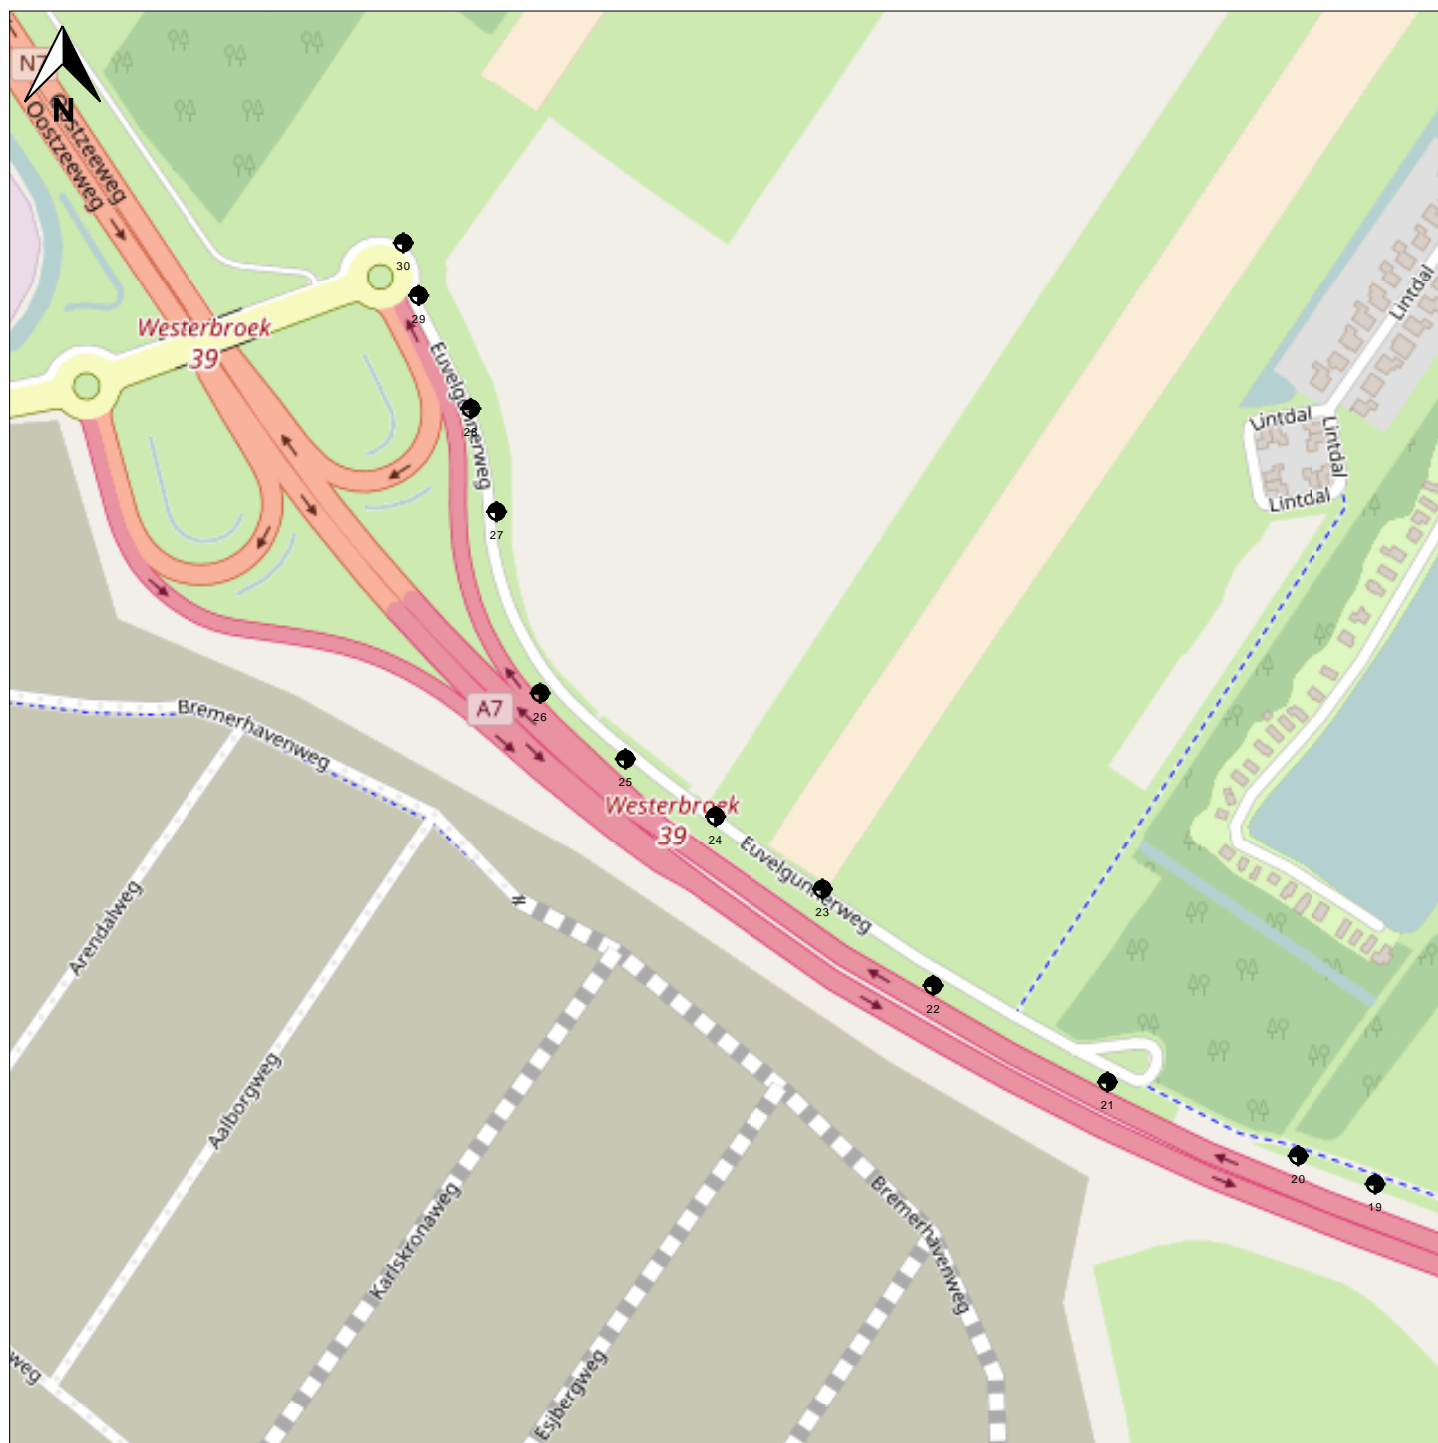
## **Bijlage 5: Overzicht posities monsternamepunten**

De posities van de monsternamenpunten zijn in bijlage 5 weergegeven.
