Datum : 05-04-2017, Vianen
Ons projectnummer : M-69806
Betreft : Asbestinventarisatie M-69806, versie 1.0 d.d. 5 april 2017

Rapportage Asbestinventarisatie

De reikwijdte van het onderzoek is een asbest inventarisatie voor de sloop van het kleedgebouw.

Loevenhoutsedijk 2 te Utrecht

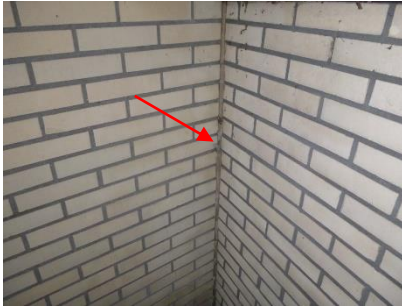
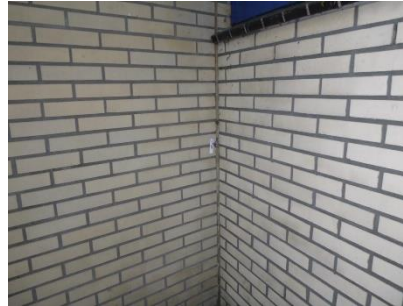
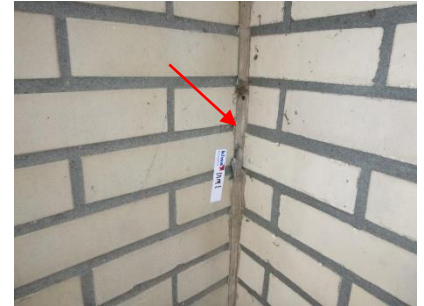
toepassing 1: kit		toepassing ID (EVA): 385119
locatie		gevel achter, begane grond
monsternummer	certificaatnummer	analyse methode
MM1	2017.011217.1	conform analyse laboratorium (PLM)

De toepassing betreft dilatatie kit tussen de gevel aan de achterzijde van het gebouw.

foto: afdichting

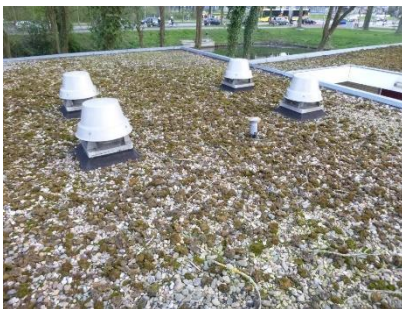
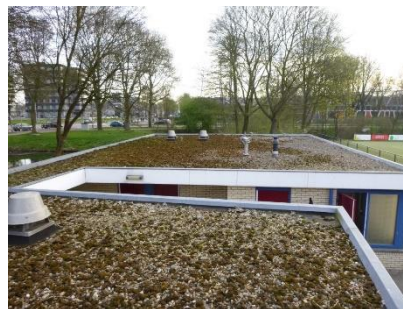
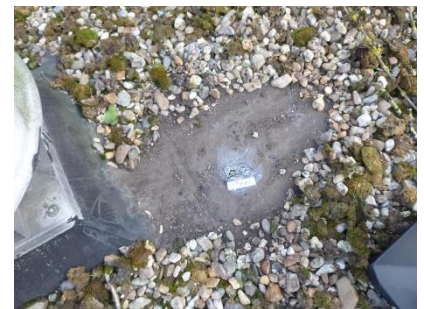
toepassing 2: dakbedekking		toepassing ID (EVA): 385121
locatie		dak
monsternummer	certificaatnummer	analyse methode
MM2	2017.011217.1	conform analyse laboratorium (PLM)

De toepassing betreft dakbedekking op het dak.

foto: dakbedekking
