INVENTARISATIERAPPORT SC-540, TYPE A

Locatie: Voormalige Keuringsdienst van Waren
Hoogte Kadijk 401 te Amsterdam

Doel onderzoek: Voor het verwijderen van uitsluitend in dit rapport onder type A
geïnterpreteerde asbesthoudende materialen

Projectnummer: 150506

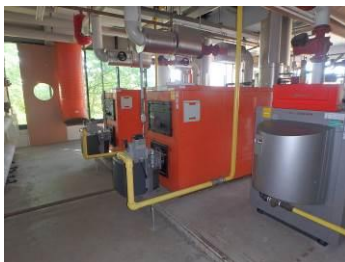
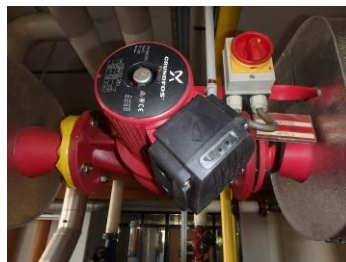
Locatie: 3^e verdieping stookruimte: aansluitflens shunt pomp ketel 2

Code	M3
Materiaal	pakking (groen)
Analyseresultaat	asbestvrij
Hechtgebonden	-
Omvang	-
Montage	-
Bereikbaarheid	-
Risicoklasse (SMA-rt)	-

Tijdens een visuele inspectie van de zichtbare pakkingen is vastgesteld dat een groot aantal van grafiet is en een deel de bemonsterde (en als asbestvrij beoordeelde) groene pakking. Het is niet uitgesloten dat er ook nog oudere/andere in de stookruimte zijn toegepast welke mogelijk wel asbesthoudend kunnen zijn.

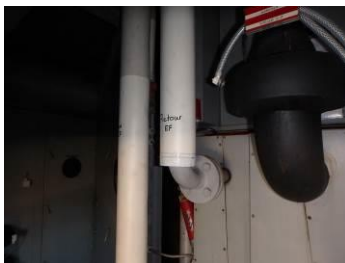
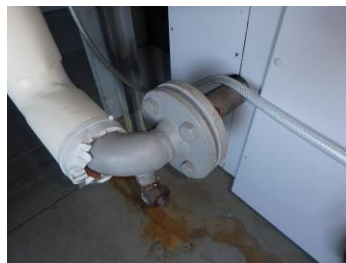
Locatie: dakopbouw, water aan- en afvoerleidingen luchtbehandelingsinstallatie (zie overzichtstekening)

Code	M4
Materiaal	pakking
Analyseresultaat	30-60% chrysotiel
Hechtgebonden	nee
Omvang	ca. 30 stuks
Montage	geklemd
Bereikbaarheid	redelijk
Risicoklasse (SMA-rt)	1 of 2

Gezien de analyse uitslag dient men rekening toe houden met het feit dat alle pakkingen in de water aan- en afvoerleidingen van de luchtbehandelingsinstallaties asbesthoudend zijn. Risicoklasse 1 is uitsluitend van toepassing indien met de pakking incl. flens in zijn geheel verwijderd, voor alle overige saneringstechnieken is risicoklasse 2 van toepassing.
