# ASBESTINVENTARISATIEBUREAU FRIESLAND BV

## ASBESTINVENTARISATIERAPPORT CONFORM SC-540

Projectnummer : ABF17112 (fase 1)  
Adres : Meeuwenlaan 134-136  
Postcode en plaats : 1022 AM Amsterdam  
Datum onderzoek : 16 februari 2017  
Autorisatiedatum : 2 maart 2017  
Rapport geldig tot : 2 maart 2020

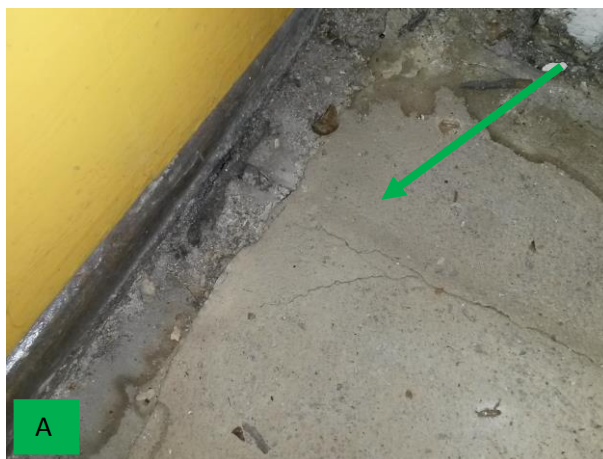
| monster code | omschrijving | locatie | foto | asbestvrij | certificaat nummer |
|---|---|---|---|---|---|
| M1.1 | egalisatie laag | diverse vertrekken, onder linoleum | A | ja | STL.51865 |
| M4.1 | kit | ramen in kelder | B | ja | STL.51865 |
| Abm 001 | pakking | radiator receptie | C | ja | RPS 1406-1186_01 |

De hiervoor beschreven materialen betreffen materialen die tijdens het onderzoek asbestverdacht waren maar waarvan de analyse heeft uitgewezen dat het materiaal asbestvrij is. Of het betreffen materialen waarvan tijdens het onderzoek duidelijk was dat het asbestvrij materiaal betreft maar waarover in een later stadium, tijdens verbouwing of sloop, vragen gesteld kunnen worden. Door deze materialen in bovenstaande tabel te verwerken wordt duidelijk gemaakt dat deze tijdens het onderzoek zijn waargenomen.

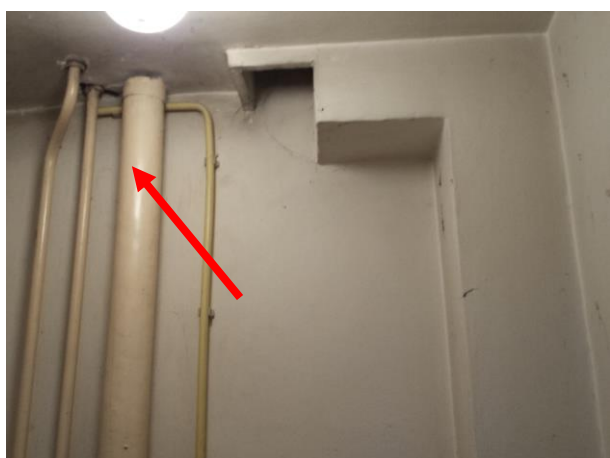
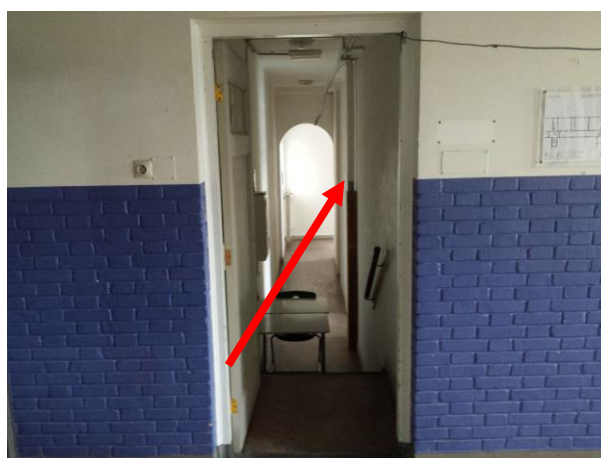
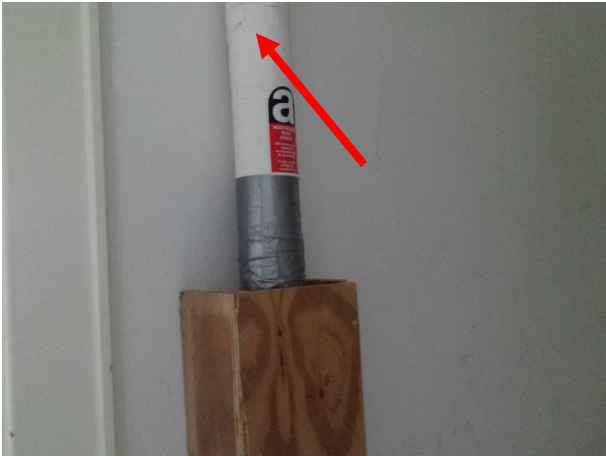
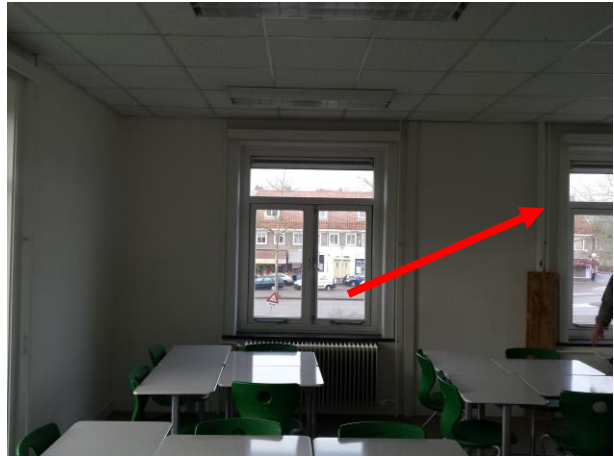
| bevestiging | geklemd | |
| hoeveelheid totaal | ca. 40 m <sup>1</sup> | |
| monstercode | M6-ref | |
| soort asbest | Amosiet | |
| percentage asbest | 5-10% | |
| gebondenheid | niet-hechtgebonden | |
| risicoklasse | 2A | |
| opmerkingen | De asbesthoudende leidingisolatie zit achter de gipsschalen en kurkisolatie. Het isolatiemateriaal zit direct om de buis. De leidingisolatie is in het werk aangeduid met een sticker 'asbesthoudend' of rode tekst 'asbestverdacht'. De buis met leidingisolatie is plaatselijk voorzien van een koof. | |

| bron | omschrijving | binnensanering | buitensanering |
|---|---|---|---|
| 3 | leidingisolatie | klasse 2A | - |

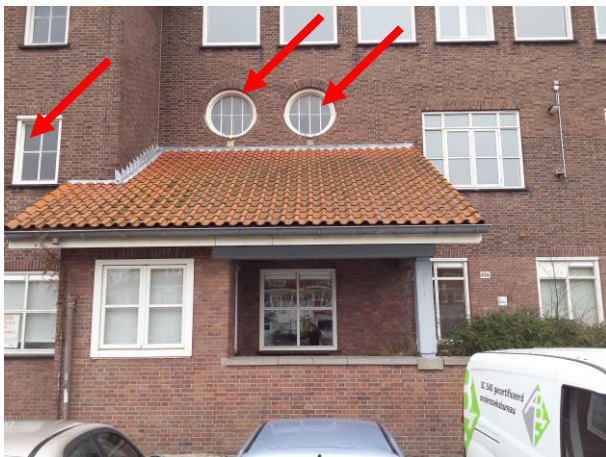
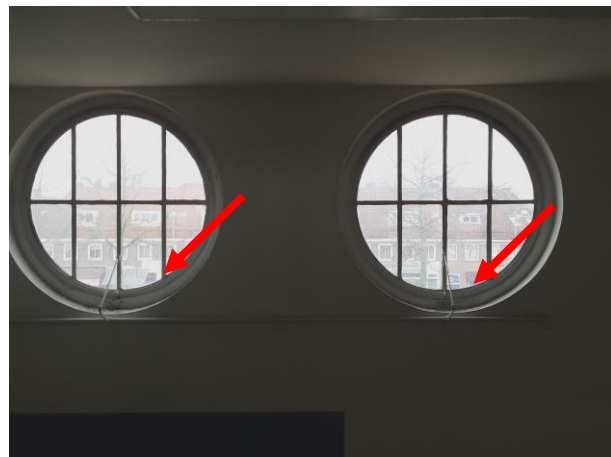
| <b>bron: 4</b> | <b>foto: 16, 17</b> | <b>materiaal: kit</b> |

| bevestiging | gekit | |
| hoeveelheid totaal | 5 stuks | |
| monstercode | ABM004 | |
| soort asbest | Chrysotiel | |
| percentage asbest | 2-5% | |
| risicoklasse | 2 | |
| <b>opmerkingen</b> | Ter plaatse van de overige stalen kozijnen/ramen is geen verdachte kit waargenomen. Een mogelijkheid bestaat dat onder de zichtbare niet verdachte kit ook/nog asbesthoudende kit aanwezig is (zie beperking). | |

| bron | omschrijving | binnensanering | buitensanering |
|---|---|---|---|
| 4 | kit | - | klasse 2 |

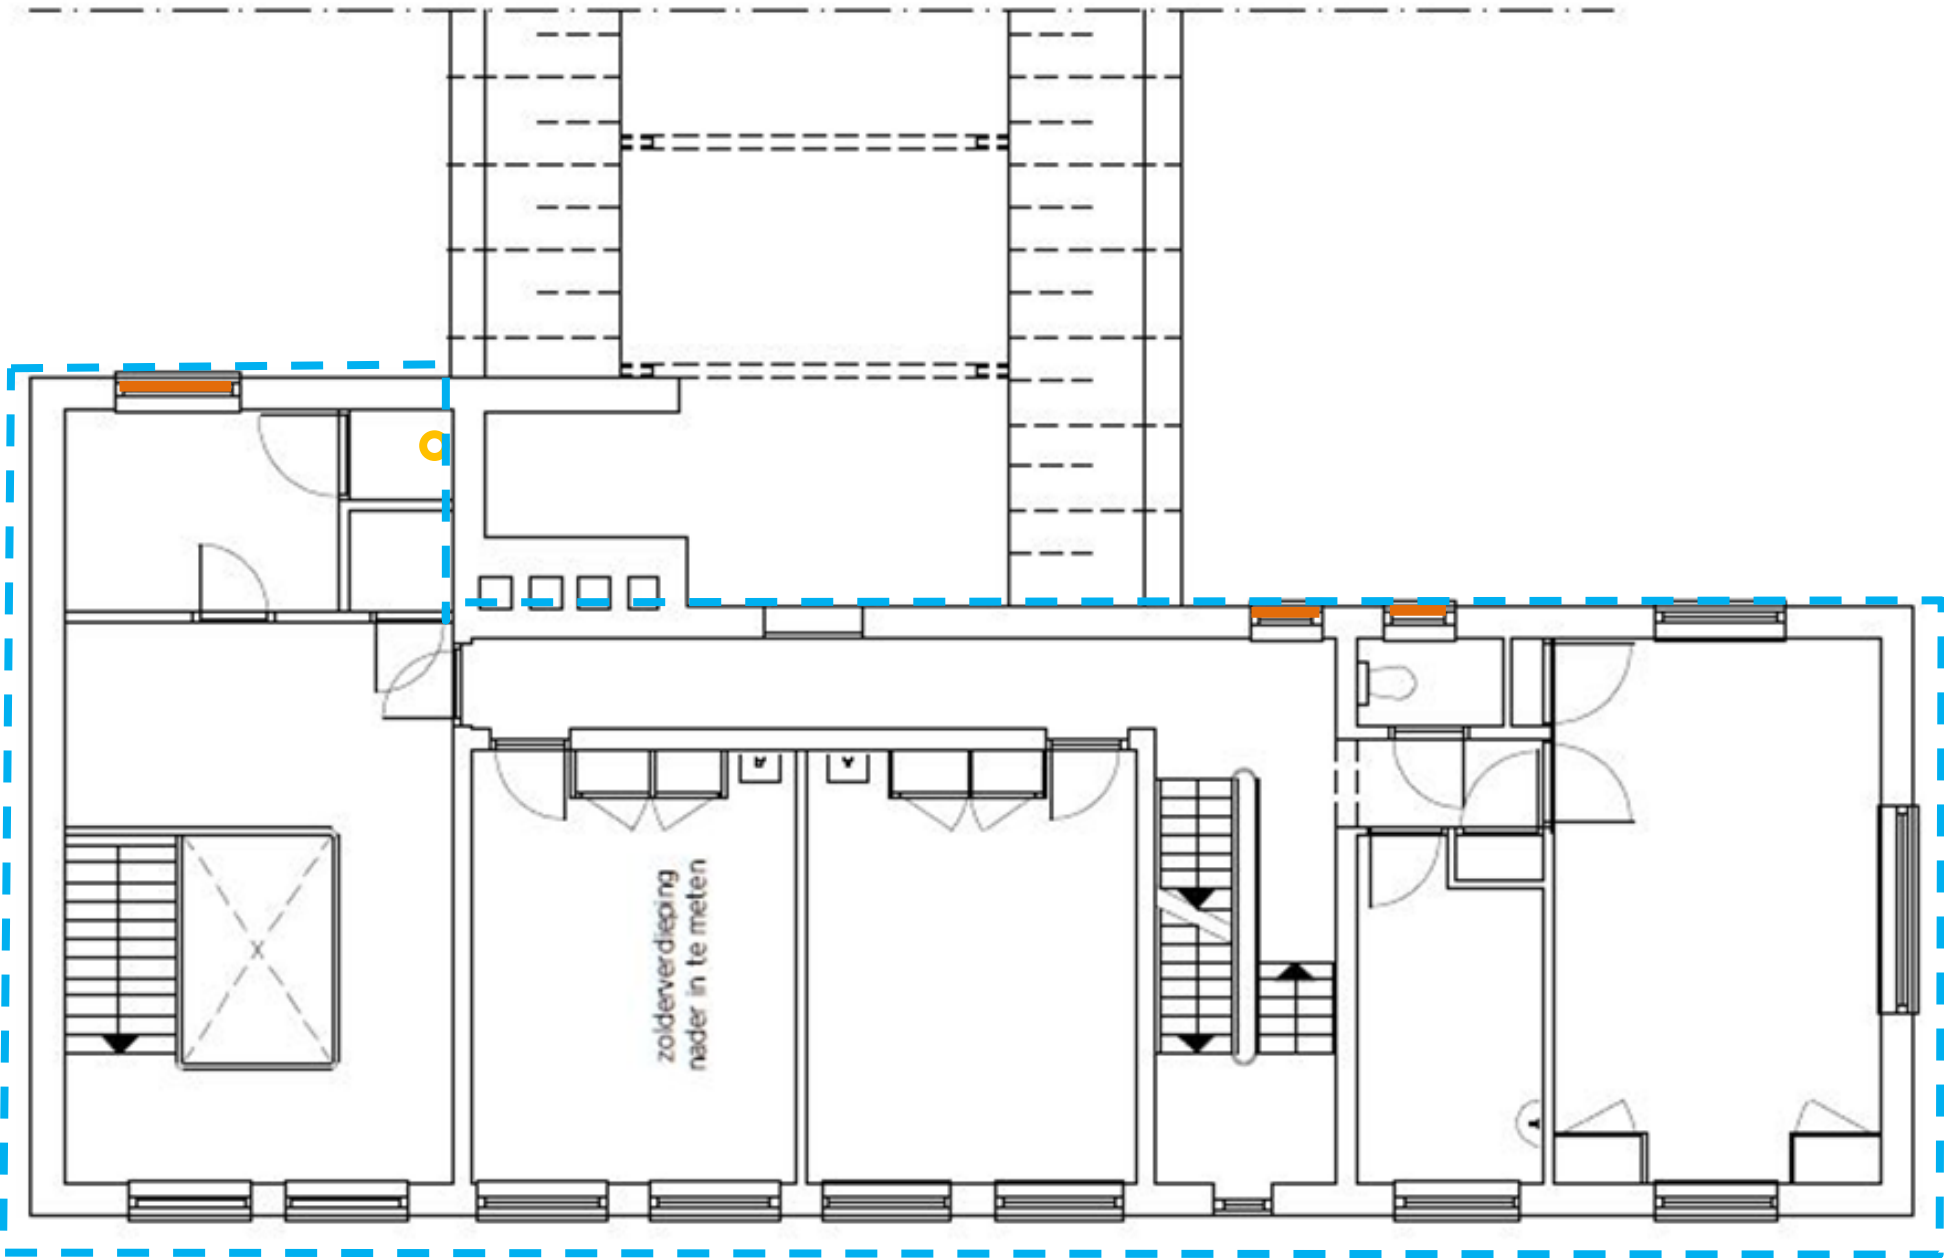
tweede verdieping

OVERZICHTSTEKENING TWEEDE VERDIEPING BETREFFENDE:

- Aanwezige asbesthoudende leidingisolatie
- Overige asbesthoudende materialen
- Onderzoeksgebied fase 1
