# ASBESTINVENTARISATIEBUREAU FRIESLAND BV

## ASBESTINVENTARISATIERAPPORT CONFORM SC-540

Projectnummer : ABF17112 (fase 1) (versie 2)  
Adres : Meeuwenlaan 134-136  
Postcode en plaats : 1022 AM Amsterdam  
Datum onderzoek : 16 februari en 21 maart 2017  
Autorisatiedatum : 23 maart 2017  
Rapport geldig tot : 23 maart 2020

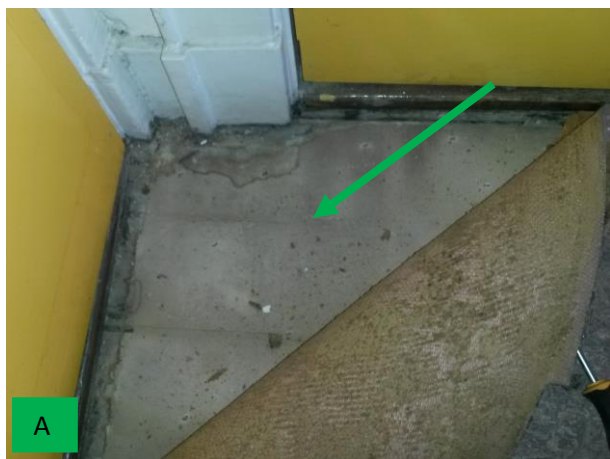
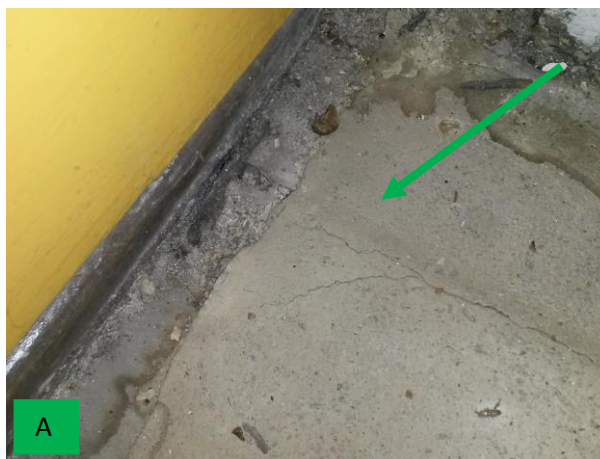
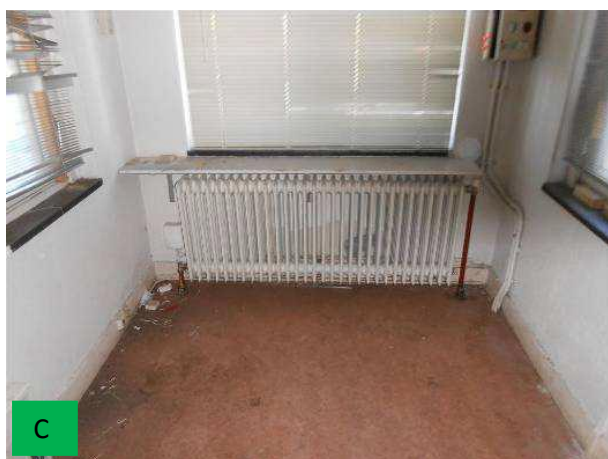
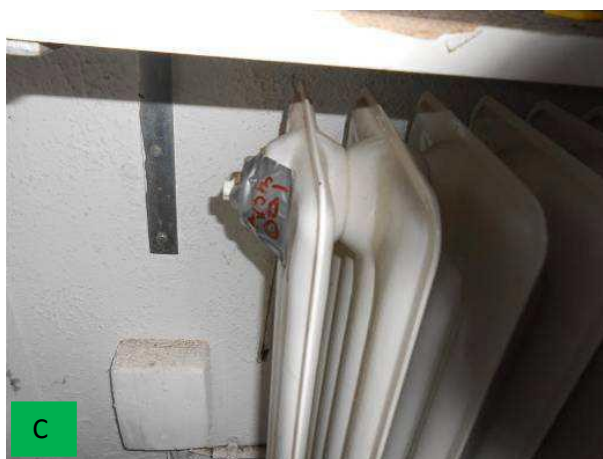
| monster code | omschrijving | locatie | foto | asbestvrij | certificaat nummer |
|---|---|---|---|---|---|
| M1.1 | egalisatie laag | diverse vertrekken, onder linoleum | A | ja | STL.51865 |
| M4.1 | kit | ramen in kelder | B | ja | STL.51865 |
| Abm 001 | pakking | radiator receptie | C | ja | RPS 1406-1186_01 |

De hiervoor beschreven materialen betreffen materialen die tijdens het onderzoek asbestverdacht waren maar waarvan de analyse heeft uitgewezen dat het materiaal asbestvrij is. Of het betreffen materialen waarvan tijdens het onderzoek duidelijk was dat het asbestvrij materiaal betreft maar waarover in een later stadium, tijdens verbouwing of sloop, vragen gesteld kunnen worden. Door deze materialen in bovenstaande tabel te verwerken wordt duidelijk gemaakt dat deze tijdens het onderzoek zijn waargenomen.

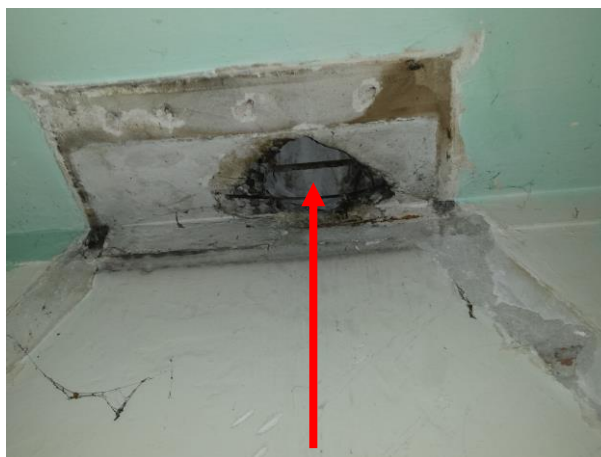
| opmerkingen | Buis zichtbaar tegen het plafond van de vml. keuken ten tijde van de huishoudschool. De buis is tevens op het dak zichtbaar. Het zoldergedeelte waarin de buis mogelijk ook zichtbaar is, is niet geïnspecteerd. De zolder valt buiten de opdracht en was niet toegankelijk. | |

| buiten-/binnen sanering | binnen | |

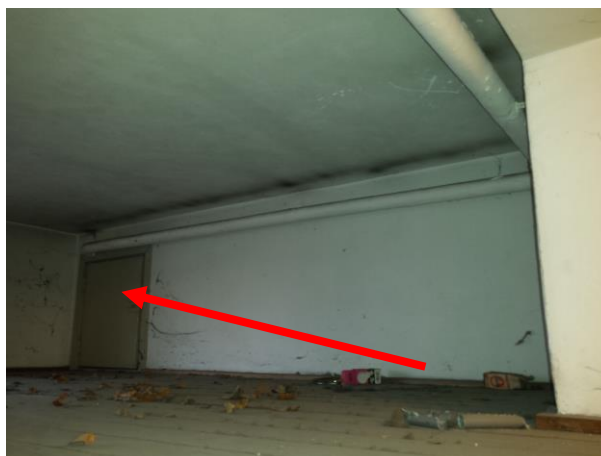
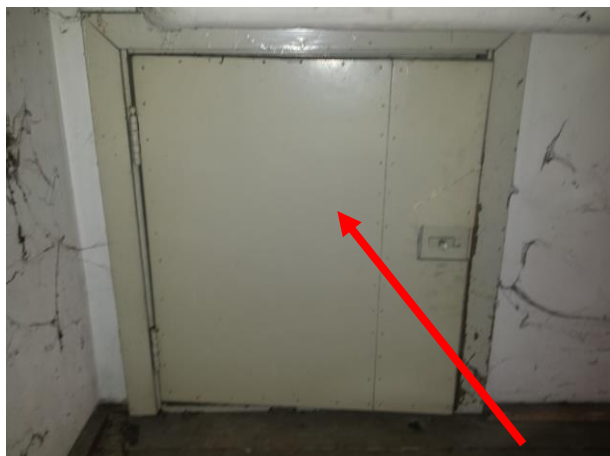
| opmerkingen | Het plaatmateriaal bevindt zich op een luik wat toegang geeft tot een ruimte tussen plafond en het dak. De genoemde ruimte zelf valt niet binnen fase 1 inventarisatie. Het luik in zijn geheel uit de scharnieren tillen, inpakken en als asbesthoudend afvoeren. | |

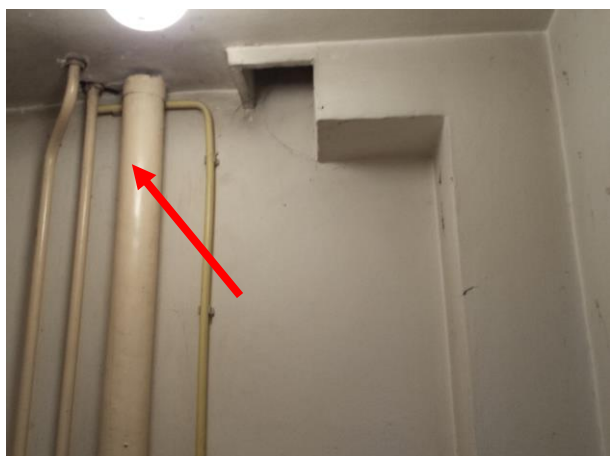
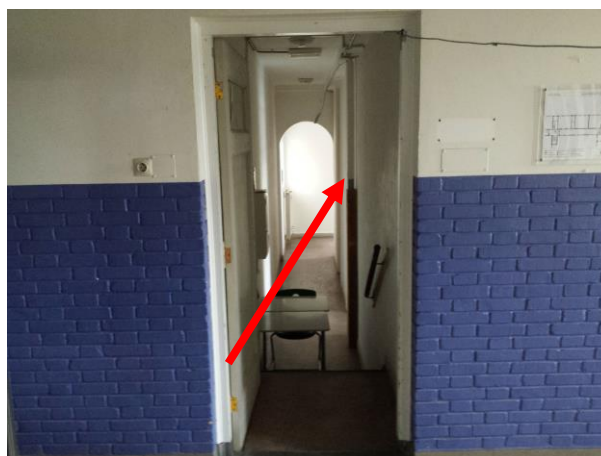
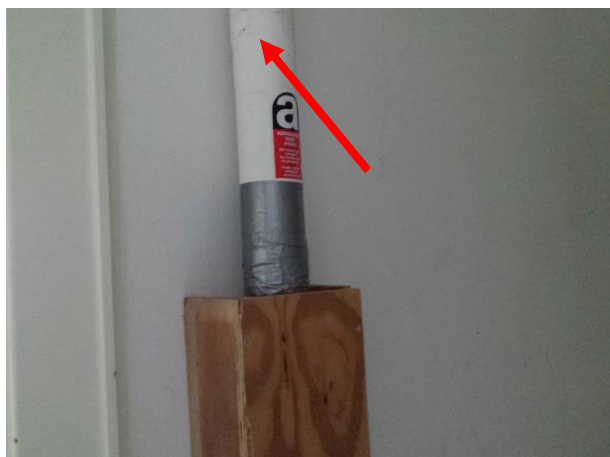
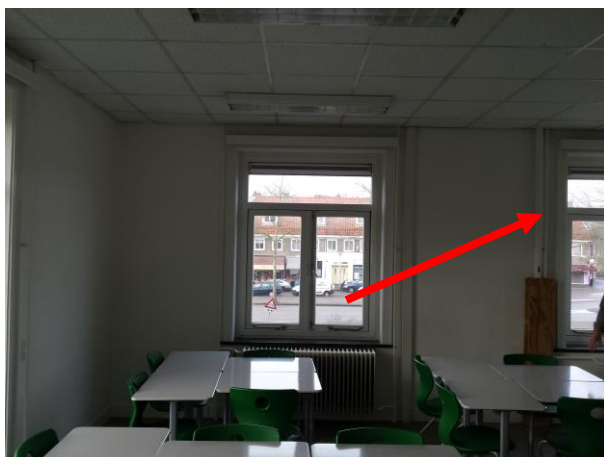
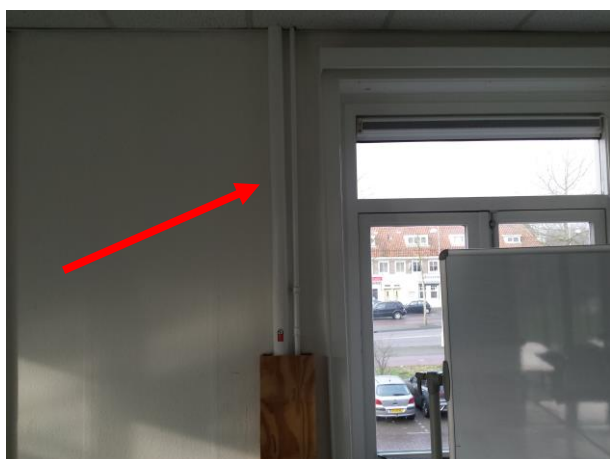
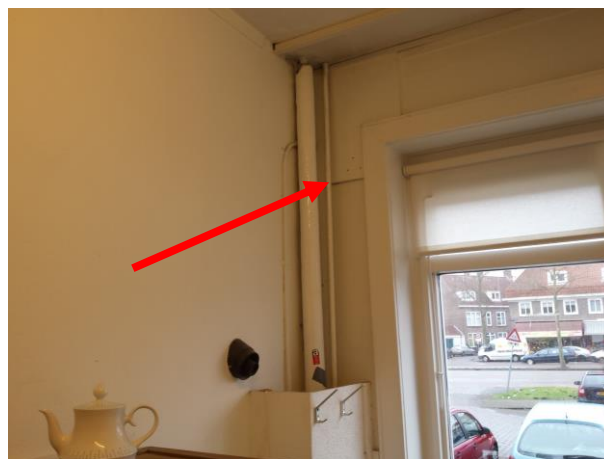
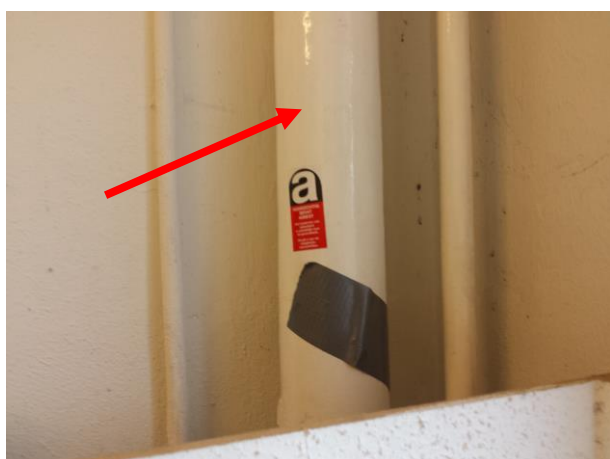
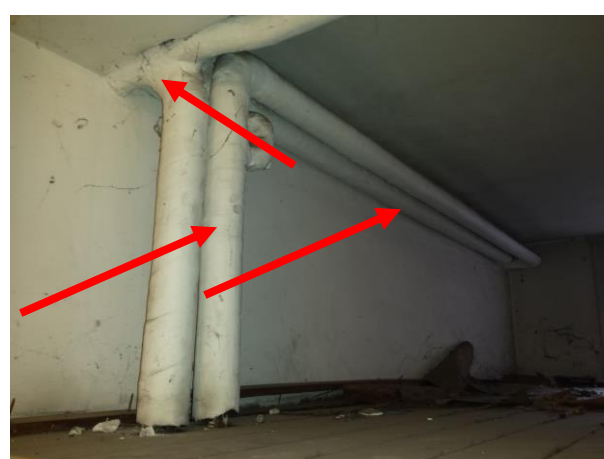
| opmerkingen | De asbesthoudende leidingisolatie zit achter de gipsschalen en kurkisolatie. Het isolatiemateriaal zit direct om de buis. De leidingisolatie is in het werk aangeduid met een sticker 'asbesthoudend' of rode tekst 'asbestverdacht'. De buis met leidingisolatie is plaatselijk voorzien van een koof. | |

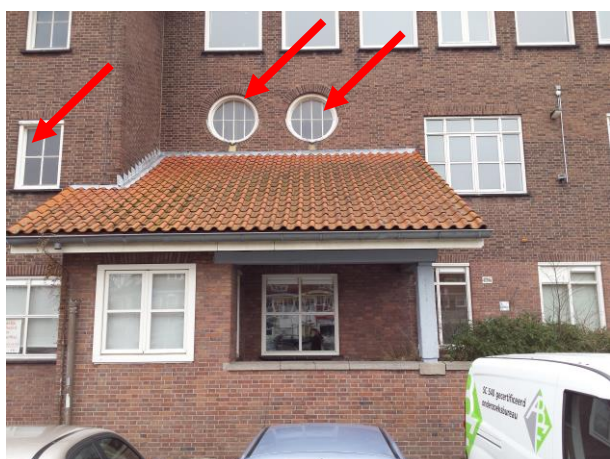
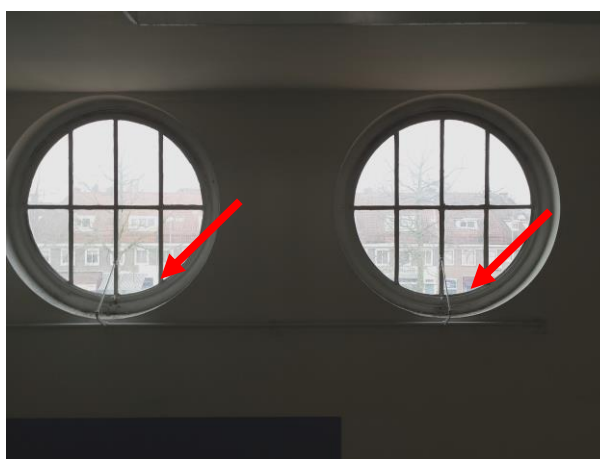
| <b>bron: 4</b> | <b>foto: 16, 17</b> | <b>materiaal: kit</b> |

| <b>opmerkingen</b> | Ter plaatse van de overige stalen kozijnen/ramen is geen verdachte kit waargenomen. Een mogelijkheid bestaat dat onder de zichtbare niet verdachte kit ook/nog asbesthoudende kit aanwezig is (zie beperking). | |
