# ASBESTINVENTARISATIEBUREAU FRIESLAND BV

## ASBESTINVENTARISATIERAPPORT

Projectnummer : ABF17112  
Versienummer : Versie 1  
Adres : Meeuwenlaan 134-136  
Postcode en plaats : 1022 AM Amsterdam  
Datum onderzoek : 23 mei 2017  
Omvang onderzoek : Kruipruimte (gedeelte)  
Autorisatiedatum : 29 mei 2017  
Rapport geldig tot : 29 mei 2020

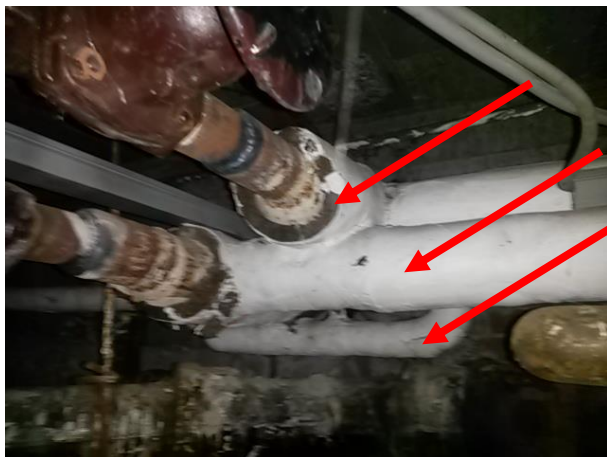
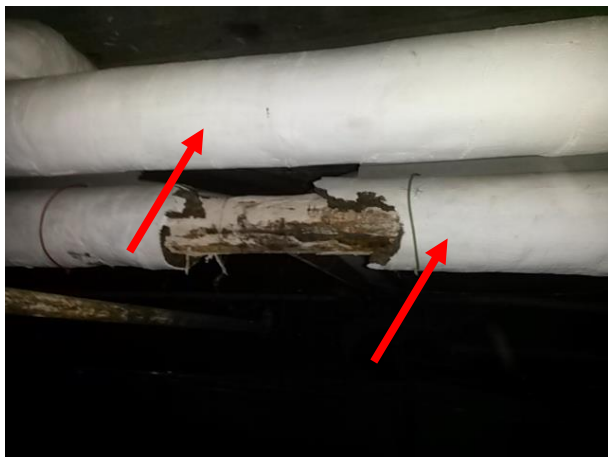
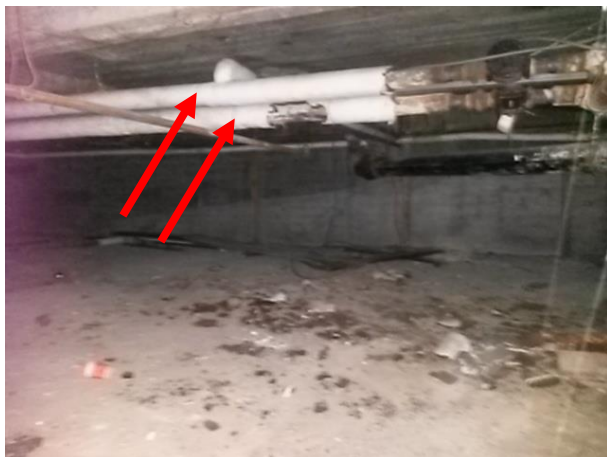
| bron: 1 | foto: 1, 2, 3, 4 | materiaal: leidingisolatie |

| bevestiging | geklemd | |
| hoeveelheid totaal | ca. 70 m <sup>1</sup> | |
| soort asbest | Amosiet | |
| percentage asbest | 5-10% | |
| gebondenheid | niet hechtgebonden | |
| beschadiging | ernstig | |
| risicoklasse | 2A | |
| locatie | kruipruimte | |

| opmerkingen | Geadviseerd wordt om de kelder niet meer te betreden zonder adembescherming en beschermende kleding. Tevens wordt geadviseerd om op korte termijn de verontreiniging te laten saneren door een proces gecertificeerd asbestverwijderingsbedrijf. | |

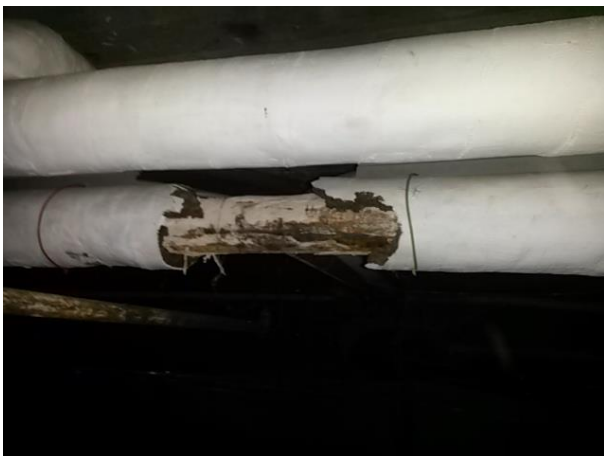
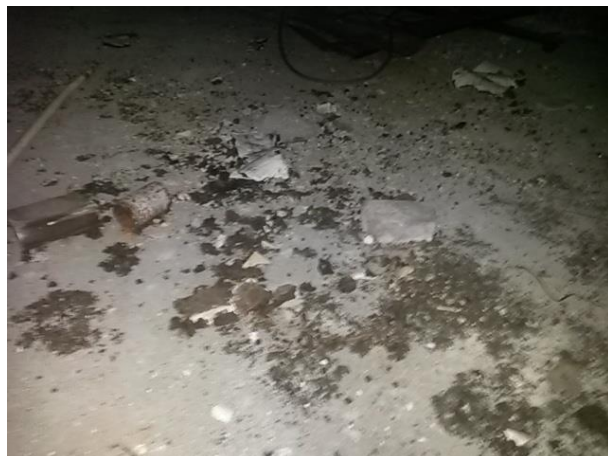
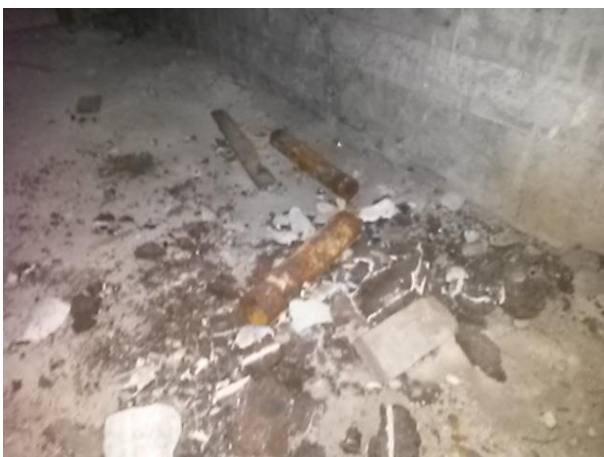
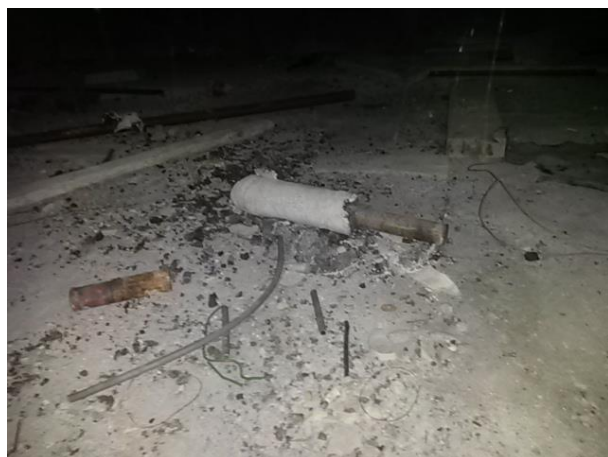
| bevestiging | los | |
| hoeveelheid totaal | ca. 88 m <sup>2</sup> | |
| soort asbest | Amosiet | |
| percentage asbest | 5-10% / (+/-) | |
| gebondenheid | niet hechtgebonden | |
| beschadiging | ernstig | |
| risicoklasse | 2A | |
| locatie | kruipruimte | |

| opmerkingen | Geadviseerd wordt om de kelder niet meer te betreden zonder adembescherming en beschermende kleding. Tevens wordt geadviseerd om op korte termijn de verontreiniging te laten saneren door een proces gecertificeerd asbestverwijderingsbedrijf. | |

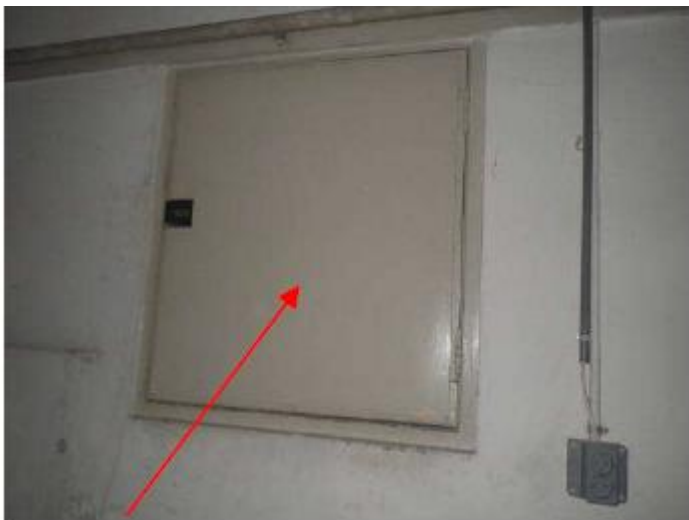
| bron: 3 | foto: 9 | materiaal: plaatmateriaal |

| bevestiging | gelijmd | |
| hoeveelheid totaal | ca. 1 m <sup>2</sup> | |
| soort asbest | Chrysotiel | |
| percentage asbest | 10-15% | |
| gebondenheid | hechtgebonden | |
| beschadiging | niet | |
| risicoklasse | 1 | |
| locatie | kruipruimte | |
