# ASBESTINVENTARISATIEBUREAU FRIESLAND BV

## ASBESTINVENTARISATIERAPPORT

Projectnummer : ABF17112  
Versienummer : Versie 1  
Adres : Meeuwenlaan 134-136  
Postcode en plaats : 1022 AM Amsterdam  
Datum onderzoek : 13 september 2017  
Omvang onderzoek : Kruipruimte + kelder (gedeelte)  
Autorisatiedatum : 26 september 2017  
Rapport geldig tot : 26 september 2020

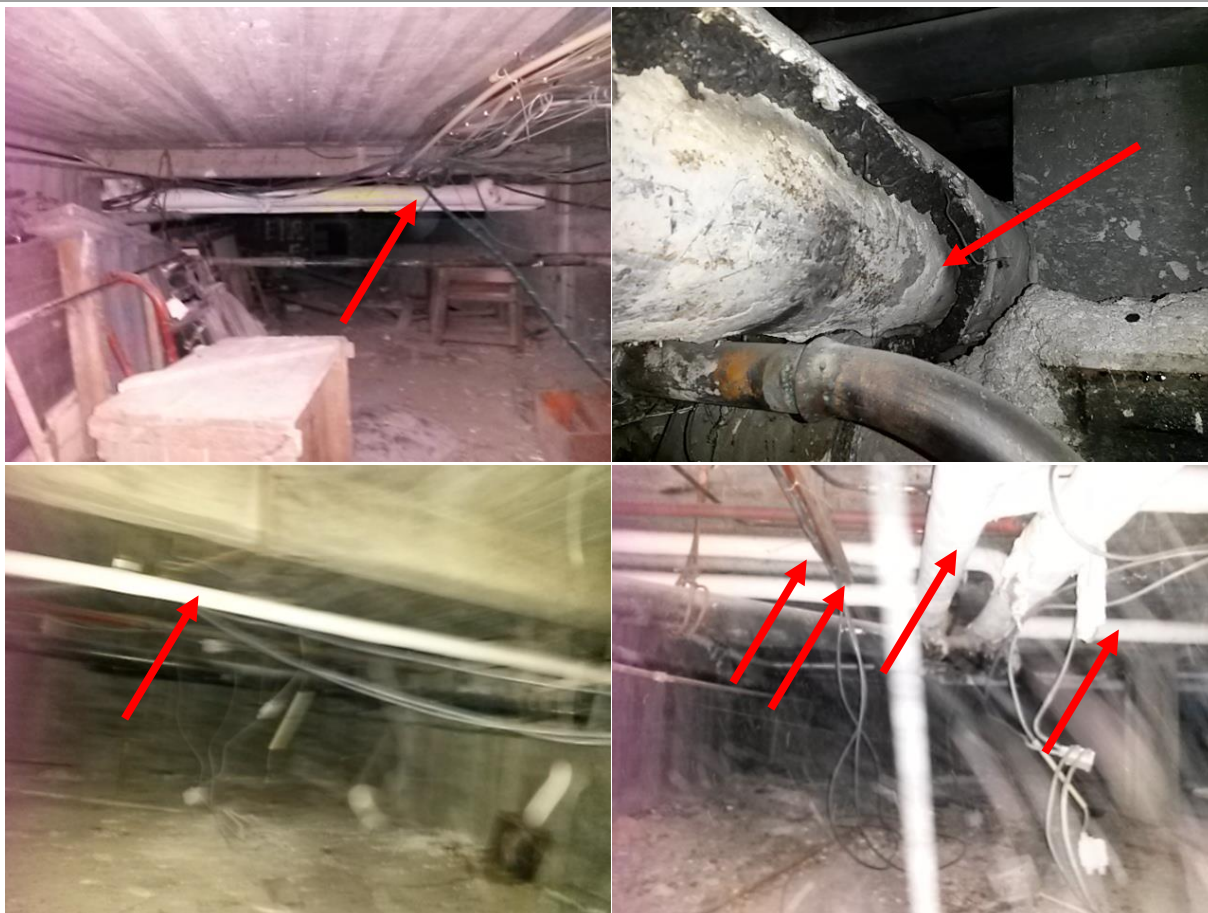
| bron: 1 | foto: 1, 2, 3, 4 | materiaal: leidingisolatie |

| soort asbest | Amosiet | |
| percentage asbest | 5-10% | |
| beschadiging | ernstig | |
| locatie | kruipruimte | |

| opmerkingen | Geadviseerd wordt om de kelder niet meer te betreden zonder adembescherming en beschermende kleding. Tevens wordt geadviseerd om op korte termijn de verontreiniging te laten saneren door een proces gecertificeerd asbestverwijderingsbedrijf. | |

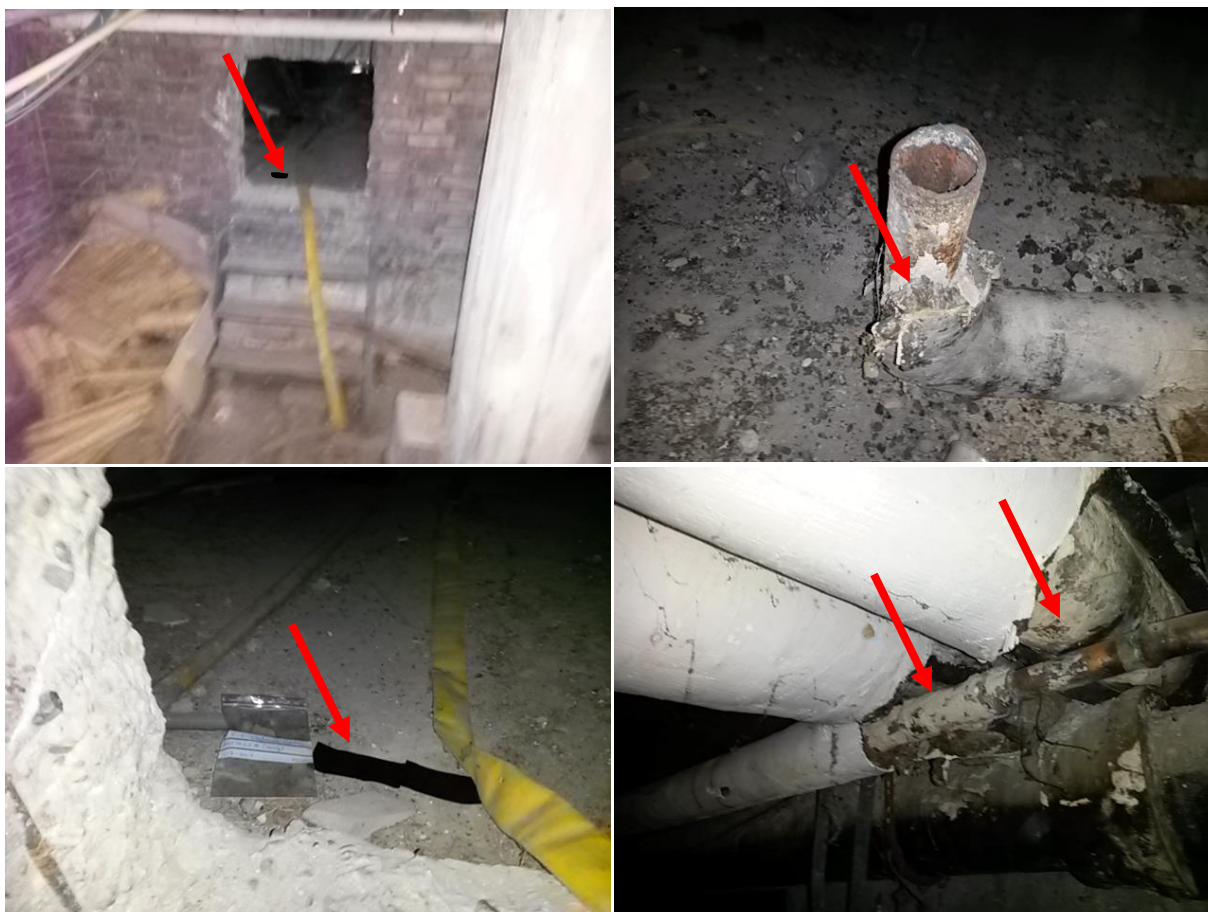
| bron: 2 | foto: 5, 6, 7, 8 | materiaal: leidingisolatie restanten / asbeststof |
| soort asbest | Amosiet | |
| percentage asbest | 5-10% / (+/-) | |
| beschadiging | ernstig | |
| locatie | Kruipruimte | |

| opmerkingen | Geadviseerd wordt om de kruipruimte niet meer te betreden zonder adembescherming en beschermende kleding. Tevens wordt geadviseerd om op korte termijn de verontreiniging te laten saneren door een proces gecertificeerd asbestverwijderingsbedrijf. | |
