INSPECTIE & BEHEER

Inspectierapport
JBE19-25-1
van de bestaande elektrotechnische installatie van

Gymzaal MFA het Palet
te
Hellevoetsluis

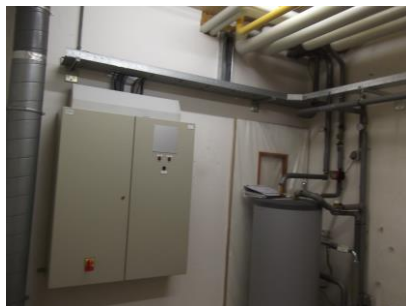
| Nr | Omschrijving | Risico-klasse | Te nemen actie | Foto nr. |
|---|---|---|---|---|
| 1 | CV leidingen en kabelgoot zijn niet vereffend. | 2 | In de stookruimte vanaf de RK een aarddraad aanbrengen naar de CV leidingen en naar de kabelgoot. | 1 |

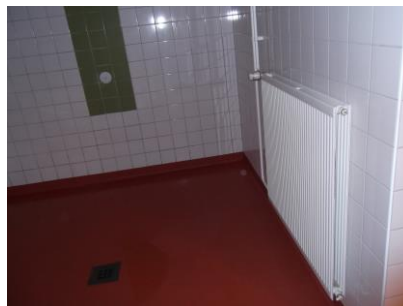
| Nr | Omschrijving | Risico-klasse | Te nemen actie | Foto nr. |
|---|---|---|---|---|
| 2 | Waterleidingen en radiatoren van de douche ruimtes zijn niet vereffend, ook niet boven het plafond. | 2 | Wanneer er een aarddraad 6mm ² in de stookruimte naar de water en CV leiding wordt aangebracht is deze zo dicht mogelijk bij de douche ruimte vereffend. | 2 |
