Schrijversbrug

Gemeente Leiden

Risicobeoordeling

DOCUMENT IDENTIFICATIE	
Projectnaam:	Schrijversbrug
Documentnummer:	4143483
Versie:	1.0
Datum:	30-05-2016

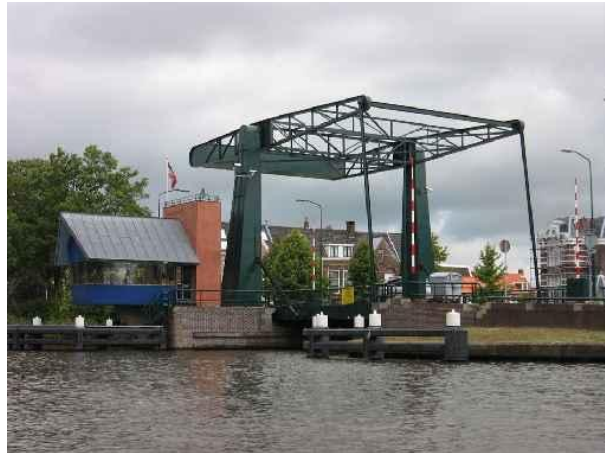
Afbeelding 1 Schrijversbrug overzicht

De brug kan door auto's, motoren, bromfietzers, fietsers en voetgangers gebruikt worden.

De bediening vindt plaats vanuit de centrale bediening bij de Schrijversbrug, middels een eenvoudig SCADA systeem met drukknoppen. Er kan slechts één brug gelijktijdig bediend worden.

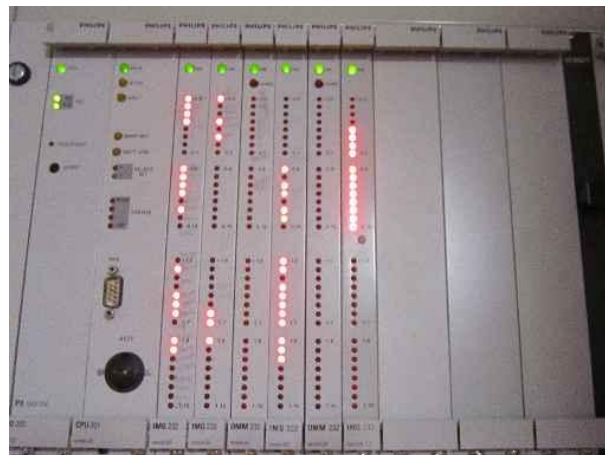
Afbeelding 2 Schrijversbrug schakelkast

De brug wordt aangestuurd via een standaard besturingssysteem en er zijn geen veiligheidsrelais of andere veiligheidscomponenten aanwezig. De schakelkasten staan in de brugkelder.

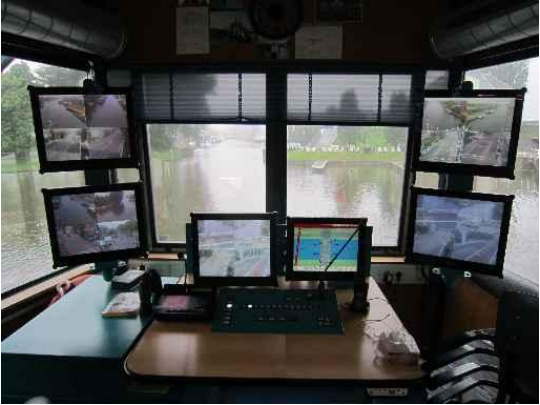
Gevarenidentificatie		Gevaar no:	2.1
Titel	De MMI voldoet niet aan de minimale eisen (overzichtelijkheid, resolutie, refreshtime, gespiegelde beelden).		
Locatie	Bedienlessenaar

Doel	Mens / Machine		
Activiteit			
Taak	Gebruik van de machine		
Subtaak	Besturen van de machine		
Gevarentype	Ergonomische gevaren		
Subtype	Ongeschikt ontwerp, onvoldoende zicht		
Beschrijving	<p>Dood door onvoldoende zicht op het objecten, achter geopend val van de brug en op de afsluitbomen en stopstrepen.</p> <p>Afwenden van het gevaar is (vrijwel) onmogelijk.</p> <p>Vele brugbedieningen per dag.</p>		
Risico Inventarisatie en Evaluatie			
Ernst van de verwonding:	40	Mogelijkheid tot afwenden:	2.5
Waarschijnlijkheid van optreden:	2.5	Frequentie en Blootstelling:	3
Pilz Hazard Rating (PHR):	750	Risiconiveau:	Erg hoog risico
Risicoreductie		Norm	
<p>Zorg voor voldoende zicht vanuit de Bedienposities op alle delen van de objecten. Ook bij geopende brugdekken.</p> <p>Voer een LOR (Locatie Opname Rapport) uit om te bepalen of er eventueel extra camera's geplaatst dienen te worden. Indien nodig dienen dit pan-tilt camera's te zijn.</p> <p>Onderzoek of de huidige posities van de Bedienlessenaars nog wel voldoen.</p> <p>Zorg dat het MMI voldoet aan de eisen gesteld in de NEN 6787, o.a. voldoende schermresolutie, alle passanten duidelijk te zien gedurende complete brugproces, voldoende snelle refreshtime van de beelden.</p>		NEN 6787

Mogelijk restrisico			
Ernst van de verwonding:	40	Mogelijkheid tot afwenden:	2.5
Waarschijnlijkheid van optreden:	0.05	Frequentie en Blootstelling:	3
Pilz Hazard Rating (PHR):	15	Mogelijk risiconiveau:	Erg laag risico

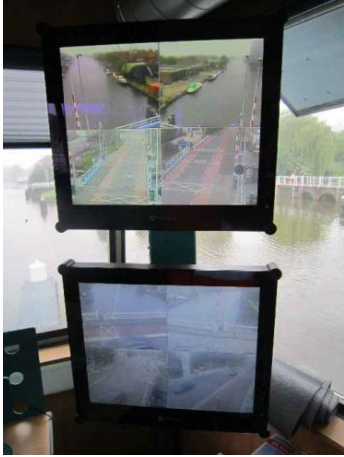
Afbeelding 7 Gevaar 2.2, Beeld 1

Gevarenidentificatie		Gevaar no:	2.2
Titel	Invallend licht veroorzaakt problemen met de zichtbaarheid (zonlicht, waterschittering, kunstlicht, vervuiling).		
Locatie	Bedienlessenaar

Doel	Mens / Machine		
Activiteit			
Taak	Gebruik van de machine		
Subtaak	Besturen van de machine		
Gevarentype	Ergonomische gevaren		
Subtype	Ongeschikt ontwerp, onvoldoende zicht		
Beschrijving	<p>Dood door onvoldoende zicht op het objecten door zonlicht, waterschittering, kunstlicht, vervuiling.</p> <p>Afwenden van het gevaar is (vrijwel) onmogelijk.</p> <p>Vele brugbedieningen per dag.</p>		
Risico Inventarisatie en Evaluatie			
Ernst van de verwonding:	40	Mogelijkheid tot afwenden:	2.5
Waarschijnlijkheid van optreden:	2.5	Frequentie en Blootstelling:	3
Pilz Hazard Rating (PHR):	750	Risiconiveau:	Erg hoog risico
Risicoreductie		Norm	
<p>Zorg voor voldoende zicht vanuit de bedienposities op alle delen van de objecten.</p> <p>Onderzoek of de huidige posities van de bedienlessenaars nog wel voldoen.</p> <p>Plaats eventueel een zonnescherm tegen invallend licht.</p> <p>Onderzoek via het uitvoeren van een LOR of de camera's anders geplaatst kunnen worden, zodat waterschittering en kunstlicht geen negatieve invloed hebben.</p> <p>Maak regelmatig de camera's schoon, neem dit op in het onderhoudsschema.</p>		NEN 6787

Mogelijk restrisico			
Ernst van de verwonding:	40	Mogelijkheid tot afwenden:	2.5
Waarschijnlijkheid van optreden:	0.05	Frequentie en Blootstelling:	3
Pilz Hazard Rating (PHR):	15	Mogelijk risiconiveau:	Erg laag risico

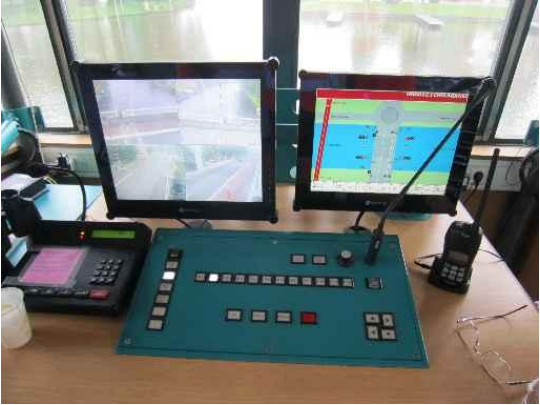
Gevarenidentificatie		Gevaar no:	2.3
Titel	De bediening is niet geblokkeerd bij uitval van de camera's en stopt de in gang zijnde beweging niet.		
Locatie	Bediening

Doel	Mens / Machine		
Activiteit			
Taak	Bediening		
Subtaak			
Gevarentype	Diverse gevaren		
Subtype			
Beschrijving	<p>Bij uitgevallen camerabeeld is er onvoldoende zicht. Dood door geen zicht meer op de objecten, achter geopend val van de brug en op de afsluitbomen en stopstrepen. Afwenden van het gevaar is (vrijwel) onmogelijk. Vele brugbedieningen per dag.</p>		
Risico Inventarisatie en Evaluatie			
Ernst van de verwonding:	40	Mogelijkheid tot afwenden:	2.5
Waarschijnlijkheid van optreden:	2.5	Frequentie en Blootstelling:	3
Pilz Hazard Rating (PHR):	750	Risiconiveau:	Erg hoog risico
Risicoreductie		Norm	
<p>Het uitvallen van camerabeelden dient gedetecteerd te worden. Bij uitgevallen camerabeelden dienen de in gang zijnde bewegingen gestopt te worden en moet het onmogelijk zijn nieuwe bewegingen op te starten.</p>		NEN 6787

Mogelijk restrisico			
Ernst van de verwonding:	40	Mogelijkheid tot afwenden:	2.5
Waarschijnlijkheid van optreden:	0.05	Frequentie en Blootstelling:	3
Pilz Hazard Rating (PHR):	15	Mogelijk risiconiveau:	Erg laag risico

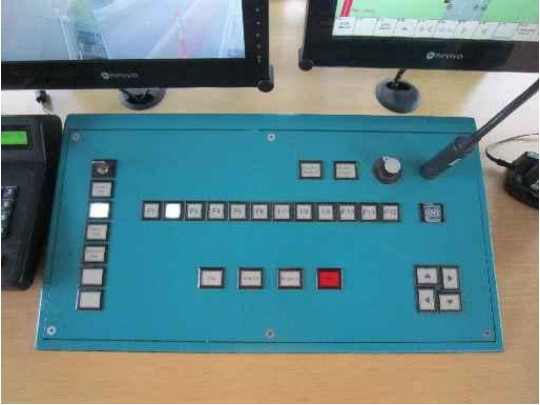
Gevarenidentificatie		Gevaar no:	2.5
Titel	Onderhoudspersoneel kan niet gewaarschuwd worden/communiceren middels een intercom.		
Locatie	Gehele installatie

Doel	Mens / Machine		
Activiteit			
Taak	Bedrijf		
Subtaak	Machine in bedrijf houden		
Gevarentype	Combinatie van gevaren		
Subtype			
Beschrijving	<p>Afhankelijk van de situatie, mogelijk dodelijk ongeval door het niet met de bediening kunnen communiceren vanwege het ontbreken van een intercom. Er is geen intercom aanwezig. In de kelders is er bereik van mobiele telefoons.</p>		
Risico Inventarisatie en Evaluatie			
Ernst van de verwonding:	40	Mogelijkheid tot afwenden:	2.5
Waarschijnlijkheid van optreden:	1.25	Frequentie en Blootstelling:	1
Pilz Hazard Rating (PHR):	125	Risiconiveau:	Significant risico
Risicoreductie		Norm	
<p>Onderzoek de noodzaak van een communicatiemiddel zoals bedoeld onder Artikel 1.1.f, lid b van het arbobesluit. Volgens artikel 4.7 uit het arbobesluit dienen maatregelen tegen ongewilde gebeurtenissen genomen te worden. Plaats indien gewenst middelen om te kunnen communiceren tussen de Bedienpost en de kelder.</p>

Mogelijk restrisico			
Ernst van de verwonding:	40	Mogelijkheid tot afwenden:	2.5
Waarschijnlijkheid van optreden:	0.05	Frequentie en Blootstelling:	1
Pilz Hazard Rating (PHR):	5	Mogelijk risiconiveau:	Verwaarloosbaar risico

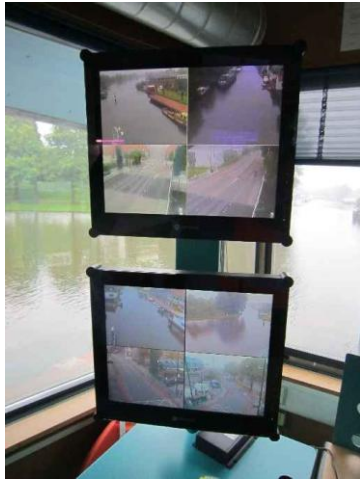
Afbeelding 8 Gevaar 2.7, Beeld 1

Doel	Mens / Machine		
Activiteit			
Taak	Gebruik van de machine		
Subtaak	Besturen van de machine		
Gevarentype	Ergonomische gevaren		
Subtype	Ongeschikt ontwerp, onvoldoende zicht		
Beschrijving	<p>Dood door onvoldoende zicht op het objecten, achter geopend val van de brug en op de afsluitbomen en stopstrepen.</p> <p>Afwenden van het gevaar is (vrijwel) onmogelijk.</p> <p>In winterseizoen regelmatig bedieningen in het donker.</p>		
Risico Inventarisatie en Evaluatie			
Ernst van de verwonding:	40	Mogelijkheid tot afwenden:	2.5
Waarschijnlijkheid van optreden:	2.5	Frequentie en Blootstelling:	3
Pilz Hazard Rating (PHR):	750	Risiconiveau:	Erg hoog risico
Risicoreductie		Norm	
<p>Zorg voor voldoende zicht vanuit de bedienposities op alle delen van het object, ook gedurende de nacht.</p> <p>Ook bij geopende brugdekken.</p> <p>Voer een LOR (Locatie Opname Rapport) uit om te bepalen of er eventueel camera's geplaatst dienen te worden, en of er extra verlichting geplaatst moet worden.</p>		NEN 6787

Mogelijk restrisico			
Ernst van de verwonding:	40	Mogelijkheid tot afwenden:	2.5
Waarschijnlijkheid van optreden:	0.05	Frequentie en Blootstelling:	3
Pilz Hazard Rating (PHR):	15	Mogelijk risiconiveau:	Erg laag risico

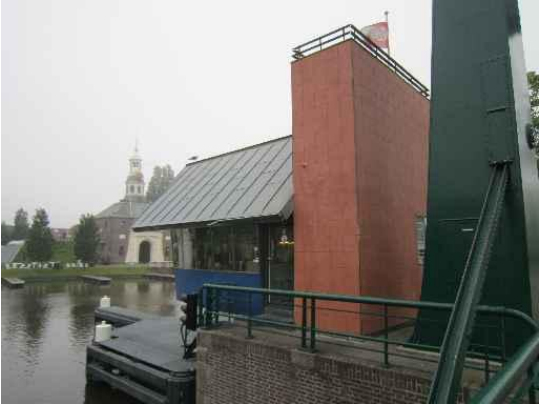
Gevarenidentificatie		Gevaar no:	2.9
Titel	Het bedienhuis heeft tevens de functie als loket voor betalen havengeld.		
Locatie	Bedienhuis

Doel	Mens / Machine		
Activiteit			
Taak	Bedrijf		
Subtaak	Machine in bedrijf houden		
Gevarentype	Onmogelijkheid om te ontsnappen		
Subtype	Ingesloten worden		
Beschrijving	<p>Het bedienhuis heeft tevens als functie het innen van havengeld. De toegang van het bedienhuis ligt binnen het gebied van de gevarezone van de afsluitbomen. Hierdoor kunnen passanten zich bij het betalen van havengeld zich bij gevaarlijk bewegende delen van het val bevinden. Hierdoor is dood door verdrinking of zware kneuzing door beknelling mogelijk. Meerdere malen per dag wordt havengeld betaald. Afwenden van verdrinking of beknelling is slecht mogelijk.</p>		
Risiko Inventarisatie en Evaluatie			
Ernst van de verwonding:	40	Mogelijkheid tot afwenden:	2.5
Waarschijnlijkheid van optreden:	2.5	Frequentie en Blootstelling:	3

Pilz Hazard Rating (PHR):	750	Risiconiveau:	Erg hoog risico
Risicoreductie		Norm	
<p>Overweeg een andere toegang tot het bedienhuis te maken zodat passanten zich niet in het gevaarlijke gebied hoeven te begeven. Hiervoor dien de deur verplaatst te worden en een toegangssteiger vanaf de kade tot deze deur.</p> <p>Een andere optie is het betalen van de havengelden op een andere plek te laten plaatsvinden.</p> <p>Deuren en steigers (looppaden) dienen te voldoen aan de eisen uit de ISO 14122 reeks.</p>		EN ISO 12100 ISO 14122-1	
Mogelijk restrisico			
Ernst van de verwonding:	40	Mogelijkheid tot afwenden:	2.5
Waarschijnlijkheid van optreden:	0.05	Frequentie en Blootstelling:	3
Pilz Hazard Rating (PHR):	15	Mogelijk risiconiveau:	Erg laag risico

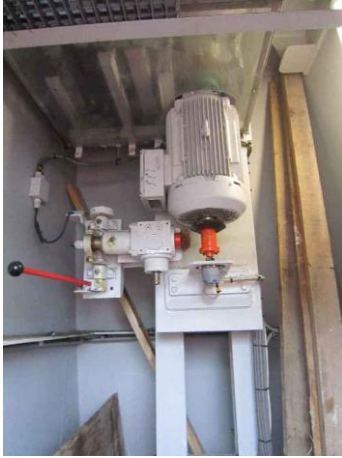
Gevarenidentificatie		Gevaar no:	3.1
Titel	De technische ruimte is toegankelijk voor bedieningspersoneel ivm toilet.		
Locatie	Technische ruimtes

Doel	Gehele lichaam		
Activiteit			
Taak	bedrijf		
Subtaak	Machine in bedrijf houden		
Gevarentype	Mechanische gevaren en gevaarlijke situaties met als gevolg:		
Subtype	Bekneld raken, electrocutie		
Beschrijving	<p>Er is een toilet onder in de kelder die gebruikt wordt door het bedieningspersoneel. Hierdoor meerdere malen per dag toegang tot de technische ruimtes.</p> <p>Zware kneuzing, verbrijzeling van delen van het lichaam bij bekneld raken bij bewegende delen in de hameistijl.</p> <p>Bij bekneld raken is afwenden van het gevaar niet of nauwelijks mogelijk;</p> <p>De ruimte om zich veilig te kunnen stellen is beperkt.</p> <p>De bewegende delen zijn niet afgeschermd.</p> <p>Mogelijk electrocutie bij toegang tot schakelkasten.</p>		
Risico Inventarisatie en Evaluatie

Ernst van de verwonding:	40	Mogelijkheid tot afwenden:	5
Waarschijnlijkheid van optreden:	2.5	Frequentie en Blootstelling:	3
Pilz Hazard Rating (PHR):	1500	Risiconiveau:	Erg hoog risico
Risicoreductie		Norm	
<p>Onderzoek de mogelijkheid tot het plaatsen van een toilet in het bedienhuis. Bedienend personeel is niet bevoegd tot het betreden van de technische ruimtes. Maak eventueel een trap buitenlangs naar het bestaande toilet zodat geen toegang tot de hameistijl en de technische ruimtes nodig is.</p> <p>Indien dit niet mogelijk is:</p> <ul style="list-style-type: none"> - scherm de draaiende bewegende delen in de hameistijl volledig af; - pas de trap aan zodat deze voldoet aan de eisen uit de normen; - zorg voor afscherming van de kelder zodat bedienend personeel geen toegang heeft tot de technische installatie; - sluit de deuren van de hameisijl altijd af. <p>Zorg ervoor dat een veilige toegang tot de aandrijving gewaarborgd is, bij voorkeur middels collectieve afscherming.</p> <p>Voorzie de afscherming van een toegang met een veiligheidsschakelaar. Bij openen van de</p>		<p>EN ISO 13857 EN ISO 13850 EN ISO 13849-1</p>

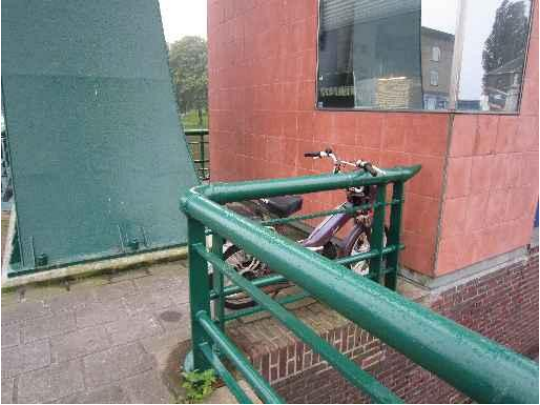
Gevarenidentificatie		Gevaar no:	3.2
Titel	De paden naar het bedienhuis zijn niet goed begaanbaar.		
Locatie	Bestrating naar bedienhuis

Doel	Mens / Machine		
Activiteit			
Taak	Bedrijf		
Subtaak	Machine in bedrijf houden		
Gevarentype	Mechanische gevaren en gevaarlijke situaties met als gevolg:		
Subtype	Uitglippen, struikelen en vallen		
Beschrijving	<p>Diverse verwondingen; kneuzingen bij struikelen / vallen over hoogteverschillen op de paden naar het bedienhuis.</p> <p>De bestrating naar het bedienhuis is niet in goede staat. Er zijn struikelgevaren rondom de voet van de hameestijl.</p> <p>Vallen kan bij goed opletten worden vermeden;</p>		
Risico Inventarisatie en Evaluatie			
Ernst van de verwonding:	5	Mogelijkheid tot afwenden:	2.5
Waarschijnlijkheid van optreden:	2.5	Frequentie en Blootstelling:	3
Pilz Hazard Rating (PHR):	93	Risiconiveau:	Significant risico
Risicoreductie		Norm	
<p>Pas de hoogteverschillen aan zodat struikelgevaar zoveel mogelijk vermeden wordt, het maximale hoogteverschil mag 4mm bedragen (ISO 14122-2 art.4.2.4).</p> <p>Indien dit niet mogelijk is, bijvoorbeeld bij de voet van de hameestijl, breng dat zwart/gele markering aan.</p>		ISO 14122-2

Mogelijk restrisico			
Ernst van de verwonding:	5	Mogelijkheid tot afwenden:	2.5
Waarschijnlijkheid van optreden:	0.05	Frequentie en Blootstelling:	3
Pilz Hazard Rating (PHR):	1	Mogelijk risiconiveau:	Verwaarloosbaar risico

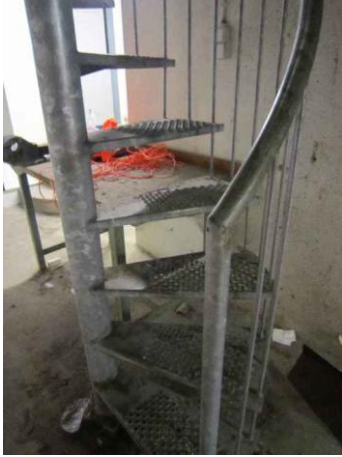
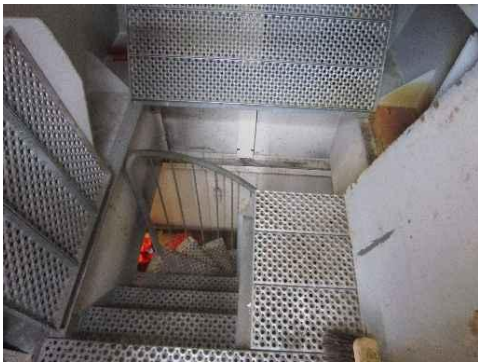
Afbeelding 14 Gevaar 3.4, Beeld 1

Gevarenidentificatie		Gevaar no:	3.4
Titel	De toegang tot de kelder voldoet niet.		
Locatie	Toegangstrap kelder

Doel	Mens / Machine		
Activiteit			
Taak	Onderhoud		
Subtaak	Controle/inspectie		
Gevarentype	Stootgevaar		
Subtype			
Beschrijving	<p>Diverse verwondingen, kneuzingen tot botbreuken door vallen van de trap bij toegang nemen tot de kelder.</p> <p>Minder dan 15 minuten per maand onderhoud en inspectie.</p> <p>Bij gebruik van toilet meerdere keren per dag.</p> <p>De trap voldoet niet aan de eisen uit de norm.</p>		
Risico Inventarisatie en Evaluatie			
Ernst van de verwonding:	5	Mogelijkheid tot afwenden:	2.5
Waarschijnlijkheid van optreden:	2.5	Frequentie en Blootstelling:	3
Pilz Hazard Rating (PHR):	93	Risiconiveau:	Significant risico
Risicoreductie		Norm	
<p>Pas de trappen aan zodat deze trappen voldoen aan de eisen uit de norm ISO 14122-3. De trap dient minimaal aan de volgende eisen te voldoen:</p> <ul style="list-style-type: none"> - De aantrede (g) en de optrede (h) moeten voldoen aan de volgende formule: $600 \leq g+2h \leq 660\text{mm}$; - De wel moet groter dan 10mm zijn; - Binnen één vlucht moet de optrede waar mogelijk constant zijn (1e optrede maximaal 15% kleiner). <p>Leuningen langs deze trappen dienen aan de volgende eisen te voldoen.</p> <ul style="list-style-type: none"> - Leuning verticale hoogte vanaf trede tussen 900 en 1000mm; - Indien breedte van trap breder is dan 1200mm, aan beide zijden leuning plaatsen. 		ISO 14122-3

Mogelijk restrisico			
Ernst van de verwonding:	5	Mogelijkheid tot afwenden:	2.5
Waarschijnlijkheid van optreden:	0.05	Frequentie en Blootstelling:	3

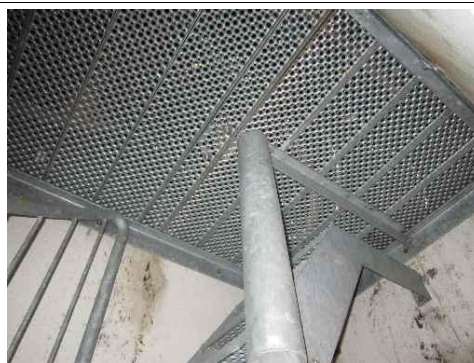
Afbeelding 16 Gevaar 3.5, Beeld 2

Gevarenidentificatie		Gevaar no:	3.5
Titel	Er is geen tweede vluchtweg vanuit de kelders aanwezig.		
Locatie	Kelder	 	
Doel	Mens / Machine		
Activiteit			
Taak	Onderhoud		
Subtaak	Controle/inspectie		
Gevarentype	Onmogelijkheid om te ontsnappen		
Subtype	Ingesloten worden		
Beschrijving	<p>Bij calamiteiten, zoals brand, niet veilig kunnen vluchten. Mogelijk dood door verstikking. Vluchten uit een raam is wellicht mogelijk. De vluchtweg is verspert door fietsen.</p>		
Risico Inventarisatie en Evaluatie			
Ernst van de verwonding:	40	Mogelijkheid tot afwenden:	2.5
Waarschijnlijkheid van optreden:	2.5	Frequentie en Blootstelling:	1
Pilz Hazard Rating (PHR):	250	Risiconiveau:	Hoog risico
Risicoreductie		Norm	
Onderzoek of er een 2e vluchtweg gecreëerd kan worden vanuit de kelder. Aandachtspunten bij vluchtweg: - breedte deur; - deur van binnen te openen; - goede verlichting.		Bouwbesluit	
Mogelijk restrisico

Ernst van de verwonding:	40	Mogelijkheid tot afwenden:	2.5
Waarschijnlijkheid van optreden:	0.05	Frequentie en Blootstelling:	1
Pilz Hazard Rating (PHR):	5	Mogelijk risiconiveau:	Verwaarloosbaar risico

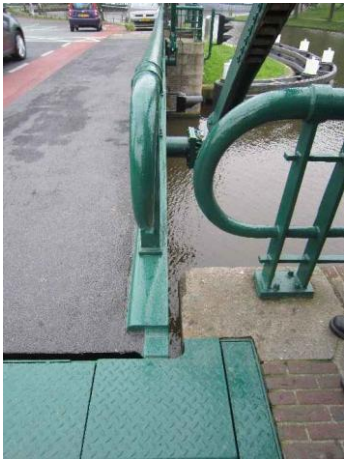
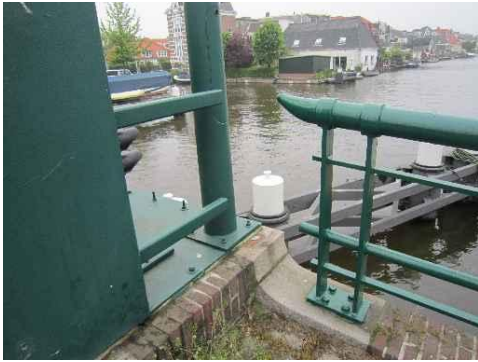
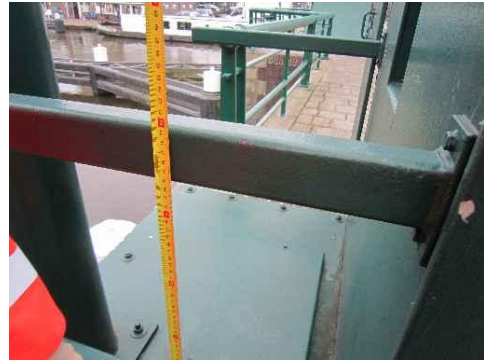
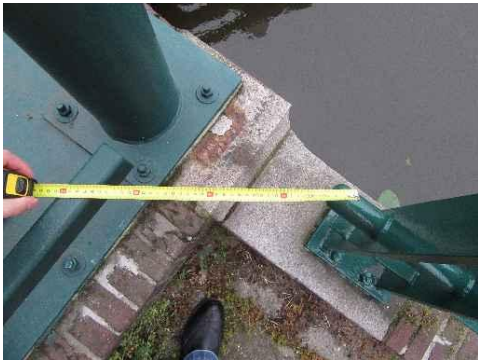
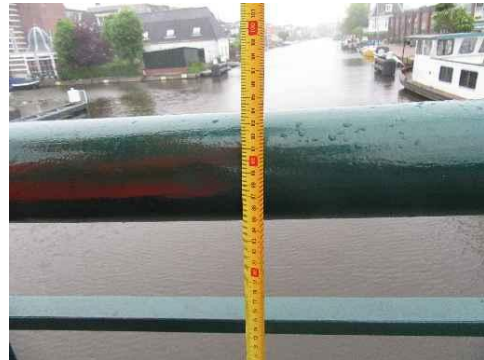
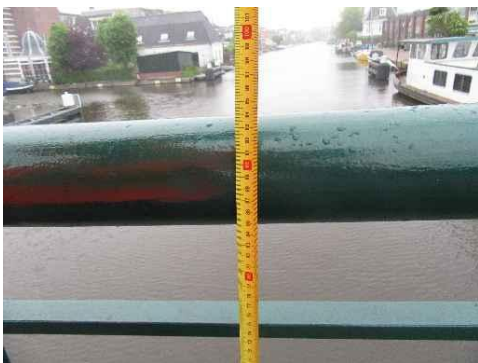
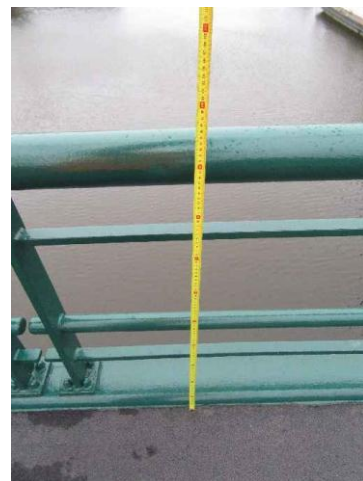
Gevarenidentificatie		Gevaar no:	3.8
Titel	De leuningen rondom het val van de brug zijn niet volgens de norm.		
Locatie	Leuning over de brug

Doel	Mens / Machine		
Activiteit			
Taak	Bedrijf		
Subtaak	Controle/inspectie		
Gevarentype	Uitglippen, struikelen en vallen van personen		
Subtype			
Beschrijving	<p>Diversen, afhankelijk van de situatie: kneuzingen, botbreuken of verdrinking door vallen over de leuning voor de brug.</p> <p>De gehele dag lopen er passanten over de brug.</p> <p>Bij een val is het gevaar niet af te wenden. De hoogte van de leuningen voldoen niet aan de eisen uit de norm.</p> <p>Deze zijn te laag en hebben te grote ruimtes tussen de aansluitende leuningen.</p>		
Risiko Inventarisatie en Evaluatie			
Ernst van de verwonding:	40	Mogelijkheid tot afwenden:	2.5
Waarschijnlijkheid van optreden:	2.5	Frequentie en Blootstelling:	4
Pilz Hazard Rating (PHR):	1000	Risiconiveau:	Erg hoog risico

Risicoreductie		Norm	
<p>De leuningen dienen aangepast te worden zodat deze voldoen aan de eisen uit de norm. Zie ISO 14122-3 voor alle eisen.</p> <ul style="list-style-type: none"> - Leuning op 1100mm; - Vrije ruimte tussen knieregel en handregel maximaal 500mm; - Afstand tussen hartlijnen van staanders maximaal 1500mm; - Vrije ruimte tussen staanders minimaal 75mm en maximaal 120mm; - Voetstootlijst wordt op brugdek niet als noodzakelijk beschouwd. 		ISO 14122-3	
Mogelijk restrisico			
Ernst van de verwonding:	40	Mogelijkheid tot afwenden:	2.5
Waarschijnlijkheid van optreden:	0.05	Frequentie en Blootstelling:	4
Pilz Hazard Rating (PHR):	20	Mogelijk risiconiveau:	Erg laag risico

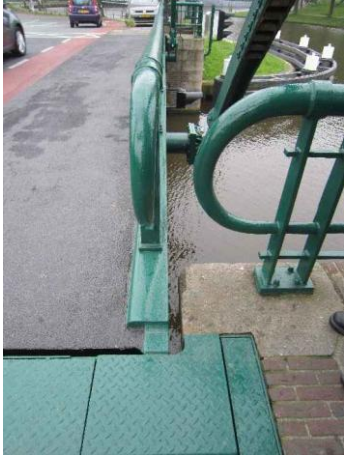
Gevarenidentificatie		Gevaar no:	3.9
Titel	Het scharnierpunt van de brug is onvoldoende afgeschermd (zoals knellen bij leuning en valgevaar).		
Locatie	Draaipunt brugdek

Doel	Bovenste ledematen		
Activiteit	Onderhoud		
Taak	Foutzoeken / probleemoplossen		
Subtaak	Controle van onderdelen, componenten, apparaten van de machine		
Gevarentype	Mechanisch		
Subtype	Gevaar voor bekneld raken		
Beschrijving	<p>Tijdens onderhoud bekneld raken tussen het draaipunt van het brugdek. Beperkte ruimte; niet goed mogelijk om terug te trekken; Gevaar is goed zichtbaar; Tijdens de beweging van de brug zijn de bedienmedewerkers binnen de vierkantsluiting aanwezig en kunnen er passanten zijn om havengeld te betalen;; Gemiddeld minder dan 15 minuten per maand onderhoud aan het draaipunt. Voorafgaand aan de beweging klinkt er geen waarschuwingssignaal.</p>		
Risico Inventarisatie en Evaluatie			
Ernst van de verwonding:	11	Mogelijkheid tot afwenden:	2.5

Waarschijnlijkheid van optreden:	2.5	Frequentie en Blootstelling:	3
Pilz Hazard Rating (PHR):	206	Risiconiveau:	Hoog risico
Risicoreductie		Norm	
Voorzie (indien mogelijk) in een vaste lokale afscherming rondom het draaipunt van de brug, volgens artikel 5.6.2.2 norm NEN 6787. Houd hierbij rekening met de veilige afstanden voor vingers volgens tabel 4 norm ISO 13857.		EN ISO 13857 EN 349 NEN 6787	
Mogelijk restrisico			
Ernst van de verwonding:	11	Mogelijkheid tot afwenden:	2.5
Waarschijnlijkheid van optreden:	0.05	Frequentie en Blootstelling:	3
Pilz Hazard Rating (PHR):	4	Mogelijk risiconiveau:	Verwaarloosbaar risico

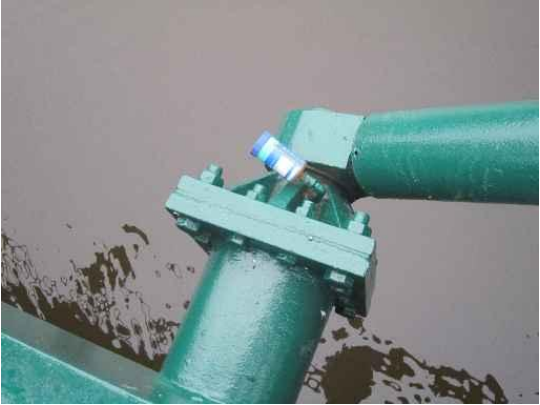
Gevarenidentificatie		Gevaar no:	3.10
Titel	Niet alle smeerpunten zijn veilig bereikbaar.		
Locatie	Smeerpunten

Doel	Gehele lichaam		
Activiteit	Onderhoud		
Taak	Bedrijf		
Subtaak	Controle/inspectie		
Gevarentype	Verbonden aan de werkplek		
Subtype	Vallen van personen tijdens de toegang tot (of van) de werkplek		
Beschrijving	<p>Mogelijk dood door verdrinking door in het water vallen tijdens onderhouds- of inspectiewerkzaamheden bij de smeerpunten.</p> <p>Tijdens onderhouds- of inspectiewerkzaamheden, gemiddeld minder dan 15 minuten per maand.</p> <p>Bij een val is het gevaar niet af te wenden.</p> <p>Er is gebruik gemaakt van smeerpotjes.</p> <p>Er zijn geen voorzieningen die een veilige toegang tot de smeerpunten waarborgen.</p>		
Risico Inventarisatie en Evaluatie			
Ernst van de verwonding:	40	Mogelijkheid tot afwenden:	5
Waarschijnlijkheid van optreden:	2.5	Frequentie en Blootstelling:	1
Pilz Hazard Rating (PHR):	500	Risiconiveau:	Hoog risico

Risicoreductie		Norm	
<p>Zorg ervoor dat de smeerpunten veilig bereikbaar zijn voor onderhoud.</p> <p>Bij voorkeur de smeerpunten naar een plek brengen die veilig bereikbaar is.</p> <p>Gebruik eventueel een hoogwerker en/of vaartuig.</p>		EN ISO 12100	
Mogelijk restrisico			
Ernst van de verwonding:	40	Mogelijkheid tot afwenden:	5
Waarschijnlijkheid van optreden:	0.05	Frequentie en Blootstelling:	1
Pilz Hazard Rating (PHR):	10	Mogelijk risiconiveau:	Verwaarloosbaar risico

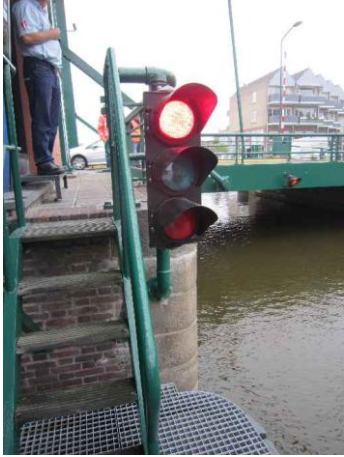
Gevarenidentificatie		Gevaar no:	3.12
Titel	Diverse ScheepVaartSeinen zijn niet veilig bereikbaar.		
Locatie	Scheepvaartseinen

Doel	Gehele lichaam		
Activiteit	Onderhoud		
Taak	Bedrijf		
Subtaak	Controle/inspectie		
Gevarentype	Verbonden aan de werkplek		
Subtype	Vallen van personen tijdens de toegang tot (of van) de werkplek		
Beschrijving	<p>Mogelijk dood door verdrinking door in het water vallen tijdens onderhouds- of inspectiewerkzaamheden bij de Scheepvaartseinen.</p> <p>Tijdens onderhouds- of inspectiewerkzaamheden, gemiddeld minder dan 15 minuten per maand. Bij een val is het gevaar niet af te wenden.</p> <p>Er zijn geen voorzieningen die een veilige toegang tot de Scheepvaartseinen waarborgen.</p> <p>Er is LED-verlichting toegepast.</p> <p>Seinen zijn draaibaar geplaatst.</p>		
Risico Inventarisatie en Evaluatie			
Ernst van de verwonding:	40	Mogelijkheid tot afwenden:	5
Waarschijnlijkheid van optreden:	2.5	Frequentie en Blootstelling:	1

Pilz Hazard Rating (PHR):	500	Risiconiveau:	Hoog risico
Risicoreductie		Norm	
Zorg ervoor dat de Scheepvaartseinen veilig bereikbaar zijn voor onderhoud. Gebruik bij voorkeur een vaartuig of ponton.		EN ISO 12100 NEN 6787	
Mogelijk restrisico			
Ernst van de verwonding:	40	Mogelijkheid tot afwenden:	5
Waarschijnlijkheid van optreden:	0.05	Frequentie en Blootstelling:	1
Pilz Hazard Rating (PHR):	10	Mogelijk risiconiveau:	Verwaarloosbaar risico

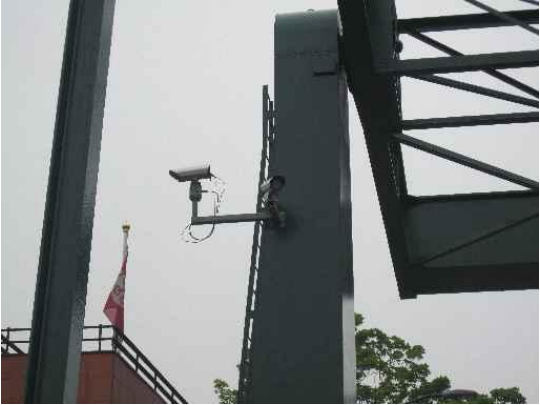
Gevarenidentificatie		Gevaar no:	3.13
Titel	Niet alle camera's zijn veilig bereikbaar.		
Locatie	Camera's

Doel	Gehele lichaam		
Activiteit	Onderhoud		
Taak	Bedrijf		
Subtaak	Controle/inspectie		
Gevarentype	Verbonden aan de werkplek		
Subtype	Vallen van personen tijdens de toegang tot (of van) de werkplek		
Beschrijving	<p>Mogelijk dood door verdrinking door in het water vallen tijdens onderhouds- of inspectiewerkzaamheden bij de camera's.</p> <p>Tijdens onderhouds- of inspectiewerkzaamheden, gemiddeld minder dan 15 minuten per maand.</p> <p>Bij een val is het gevaar niet af te wenden.</p> <p>Er zijn geen voorzieningen die een veilige toegang tot de camera's waarborgen.</p>		
Risico Inventarisatie en Evaluatie			
Ernst van de verwonding:	40	Mogelijkheid tot afwenden:	5
Waarschijnlijkheid van optreden:	2.5	Frequentie en Blootstelling:	1
Pilz Hazard Rating (PHR):	500	Risiconiveau:	Hoog risico
Risicoreductie		Norm

<p>Zorg ervoor dat de camera's veilig bereikbaar zijn voor onderhoud.</p> <p>Gebruik bij voorkeur kantelbare masten. Indien dit niet mogelijk is, gebruik dan een hoogwerker.</p> <p>Zorg ervoor dat bij een gekantelde camerapaal de camera op een veilig bereikbare plek komt.</p>		EN ISO 12100 NEN 6787	
Mogelijk restrisico			
Ernst van de verwonding:	40	Mogelijkheid tot afwenden:	5
Waarschijnlijkheid van optreden:	0.05	Frequentie en Blootstelling:	1
Pilz Hazard Rating (PHR):	10	Mogelijk risiconiveau:	Verwaarloosbaar risico

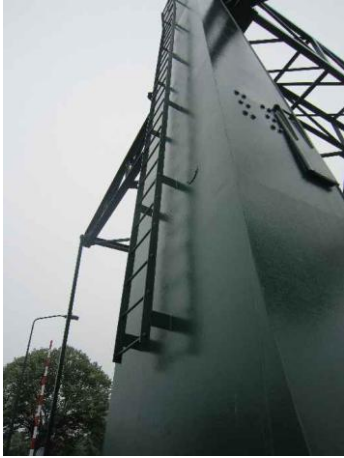
<p>Afbeelding 31 Gevaar 3.18, Beeld 1</p>

Gevarenidentificatie		Gevaar no:	3.18
Titel	De ladders op de hameistijl voldoen niet aan de norm.		
Locatie	Ladder op beide hameistijlen.

Doel	Gehele lichaam		
Activiteit	Onderhoud		
Taak	Schoonmaken / Onderhoud		
Subtaak	Smering		
Gevarentype	Uitglippen, struikelen en vallen van personen		
Subtype			
Beschrijving	<p>Dood door vallen van grote hoogte (> +/- 4m) door vallen van de ladder op de hameistijl tijdens het uitvoeren van onderhouds- of inspectiewerkzaamheden.</p> <p>Tijdens onderhouds- of inspectiewerkzaamheden, gemiddeld minder dan 15 minuten per maand. Bij een val is het gevaar niet af te wenden.</p> <p>De ladders voldoen niet aan de eisen uit de norm ISO 14122-4.</p> <p>Het toegangsluik naar de smeerpunten van de tandwiel overbrenging bevindt zich op ±3 meter hoogte</p>		
Risiko Inventarisatie en Evaluatie			
Ernst van de verwonding:	40	Mogelijkheid tot afwenden:	5
Waarschijnlijkheid van optreden:	2.5	Frequentie en Blootstelling:	1

Pilz Hazard Rating (PHR):	500	Risiconiveau:	Hoog risico
Risicoreductie		Norm	
<p>Onderzoek de mogelijke alternatieven, zodat (bij voorkeur) de ladders verwijderd kunnen worden, volgens de eisen voor risicoreductie uit de norm ISO 12100 deel 1, hoofdstuk 4. Houdt hierbij o.a. rekening met de frequentie waarmee toegang tot de ladders benodigd is (verlaag de toegangsfrequentie waar mogelijk).</p> <p>Onderzoek de mogelijkheid om smeerpunten toegankelijk te maken vanaf het brugdek, bijvoorbeeld middels leidingen met smeerpunten.</p> <p>Onderzoek de mogelijkheid om de overige werkzaamheden zoals Inspectie, onderhoud, schilderwerkzaamheden etc. uit te voeren met een hoogwerker. De ladders zouden dan verwijderd kunnen worden.</p> <p>Indien de ladders niet verwijderd kunnen worden, zorg er dan voor dat deze voldoen aan de eisen uit de norm ISO 14122 deel 4.</p>		<p>EN ISO 12100 ISO 14122-4</p>	
Mogelijk restrisiko

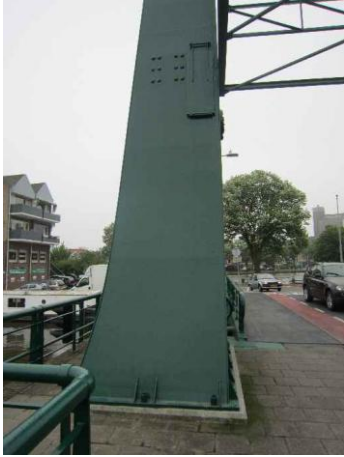
Gevarenidentificatie		Gevaar no:	3.19
Titel	Er zijn geen mogelijkheden om de brug te vergendelen middels een vastzetinrichting.		
Locatie	Vastzetinrichting

Doel	Gehele lichaam		
Activiteit	Onderhoud		
Taak	Bedrijf		
Subtaak	Controle/inspectie		
Gevarentype	Verbonden aan de werkplek		
Subtype			
Beschrijving	<p>Diversen, afhankelijk van de situatie, botbreuken tot dood door het in beweging komen van de brug en hierdoor bekneld raken.</p> <p>De brug dient zelden voor langere tijd vergrendeld te worden.</p> <p>Wanneer de ballastkist tijdens onderhoudswerkzaamheden in beweging komt is het gevaar niet af te wenden.</p> <p>Er is geen vastzetinrichting om de brug tijdens onderhoud vast te zetten.</p>		
Risiko Inventarisatie en Evaluatie			
Ernst van de verwonding:	40	Mogelijkheid tot afwenden:	2.5
Waarschijnlijkheid van optreden:	2.5	Frequentie en Blootstelling:	1
Pilz Hazard Rating (PHR):	250	Risiconiveau:	Hoog risico

Risicoreductie		Norm	
Plaats een vastzetinrichting die het in beweging zetten van de ballastkist blokkeert, zodat de brug op een veilige manier voor langere tijd vast gezet wordt tijdens onderhoudswerkzaamheden.		NEN 6787	
Zorg ervoor dat de vastzetinrichting voldoet aan de eisen uit artikel 5.2.6.2 uit de norm NEN 6787.			
Mogelijk restrisico			
Ernst van de verwonding:	40	Mogelijkheid tot afwenden:	2.5
Waarschijnlijkheid van optreden:	0.05	Frequentie en Blootstelling:	1
Pilz Hazard Rating (PHR):	5	Mogelijk risiconiveau:	Verwaarloosbaar risico

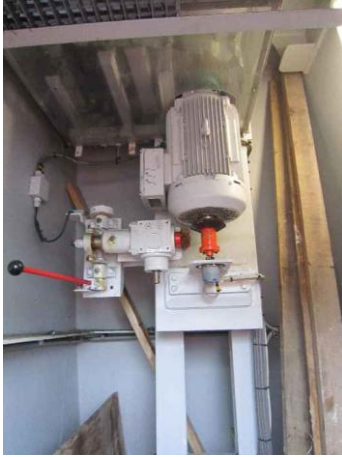
Gevarenidentificatie		Gevaar no:	4.1
Titel	Er is onvoldoende collectieve afscherming in de hameestijl.		
Locatie	Aandrijfunit

Doel	Gehele lichaam		
Activiteit	Onderhoud		
Taak	Reiniging / Onderhoud		
Subtaak	Smeren		
Gevarentype	Mechanische gevaren en gevaarlijke situaties met als gevolg:		
Subtype	Bekneld raken		
Beschrijving	<p>Zware kneuzing, verbrijzeling van delen van het lichaam bij bekneld raken bij bewegende delen in de hameestijl.</p> <p>Bij toegang bij onderhoud, inspectie en storingen: gemiddeld minder dan 15 minuten per maand.</p> <p>Bij bekneld raken is afwenden van het gevaar niet of nauwelijks mogelijk;</p> <p>De ruimte om zich veilig te kunnen opstellen is beperkt.</p> <p>De bewegende delen zijn niet afgeschermd.</p>		
Risico Inventarisatie en Evaluatie			
Ernst van de verwonding:	25	Mogelijkheid tot afwenden:	2.5
Waarschijnlijkheid van optreden:	2.5	Frequentie en Blootstelling:	1

Pilz Hazard Rating (PHR):	156	Risiconiveau:	Significant risico
Risicoreductie		Norm	
<p>Zorg ervoor dat een veilige toegang tot de aandrijving gewaarborgd is, bij voorkeur middels collectieve afscherming.</p> <p>Voorzie de afscherming van een toegang met een veiligheidsschakelaar. Bij openen van de toegang dient de installatie betrouwbaar uitgeschakeld te worden.</p> <p>Het veiligheidsgerelateerde deel van de besturingstechnische installatie dient conform de norm NEN-EN-ISO 13849-1 te voldoen aan Performance Level c, architectuur minimaal van categorie 1. (Parameters conform deze norm S2, P1, F1).</p>		<p>EN ISO 13857</p> <p>EN ISO 13850</p> <p>EN ISO 13849-1</p>	
Mogelijk restrisico			
Ernst van de verwonding:	25	Mogelijkheid tot afwenden:	2.5
Waarschijnlijkheid van optreden:	0.05	Frequentie en Blootstelling:	1
Pilz Hazard Rating (PHR):	3	Mogelijk risiconiveau:	Verwaarloosbaar risico

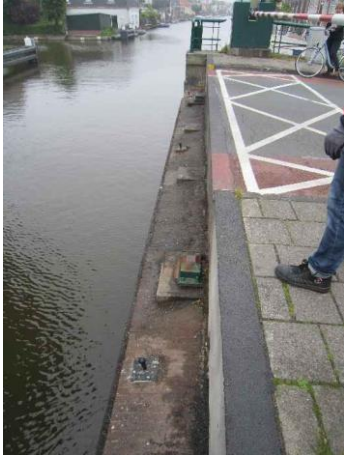
Gevarenidentificatie		Gevaar no:	4.3
Titel	Er is geen oplegdetectie van de brug.		
Locatie	Brugval

Doel	Mens / Machine		
Activiteit			
Taak	Bedrijf		
Subtaak	Machine in bedrijf houden		
Gevarentype	Mechanische gevaren en gevaarlijke situaties met als gevolg:		
Subtype	Stoten, slag of botsing		
Beschrijving	<p>De brug is niet voorzien van veilige oplegdetectie op het val, wel is standsignalering door middel van sensoren op de aandrijving aanwezig. Voor de besturing van de brug wordt gebruik gemaakt van een standaard PLC besturing, er is geen veiligheidssysteem aanwezig. Hierdoor is de huidige inrichting voor het controleren van de juiste ligging van de brug onvoldoende betrouwbaar.</p> <p>Bij aanrijding met het val is het ontstaan van ernstig letsel met de dood tot gevolg mogelijk. Het gevaar afwenden is mogelijk in bepaalde omstandigheden, afhankelijk van het zicht en de zichtbare mate van afwijking. Blootstelling bij iedere brugdraai, ieder uur.</p>

Risiko Inventarisatie en Evaluatie			
Ernst van de verwonding:	40	Mogelijkheid tot afwenden:	2.5
Waarschijnlijkheid van optreden:	2.5	Frequentie en Blootstelling:	3
Pilz Hazard Rating (PHR):	750	Risiconiveau:	Erg hoog risico
Risicoreductie		Norm	
<p>Voorzie de brug van de vereiste inrichtingen voor het controleren van de juiste ligging van de brug, volgens artikel 5.2.7 van NEN 6787.</p> <p>Er moet een inrichting zijn aangebracht die de juiste ligging van de brug in gesloten stand controleert en afwijkingen detecteert.</p> <p>Voorzie de brug van betrouwbare standdetectoren volgens artikelen 5.4.5.2 en 5.4.5.3 uit NEN 6787.</p> <p>Met name het detecteren dat de brug niet verder beweegt dan de normale eindstand, een juiste ligging op de opleggingen (oplegdetectie) en dat het retarderen (tijdig) plaatsvindt (Voor-Op, Voor-Voor-Op, Voor-Neer en Voor-Voor-Neer).</p> <p>Het veiligheidsgerelateerde deel van de besturingstechnische installatie dient conform de norm NEN-EN-ISO 13849-1 te voldoen aan Performance Level c, architectuur minimaal van categorie 1. (Parameters conform deze norm S2, P1, F1).</p>		<p>NEN 6787 EN ISO 13849-1</p>

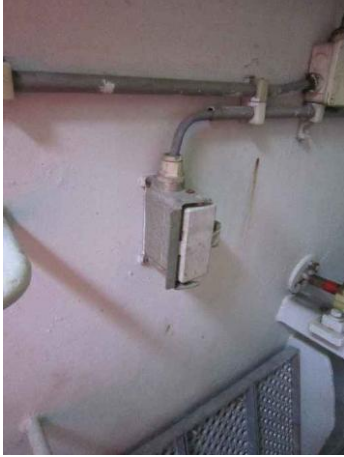
Afbeelding 39 Gevaar 5.2, Beeld 1

Gevarenidentificatie		Gevaar no:	5.2
Titel	Er is onvoldoende overzicht over het gehele object tijdens noodbediening.		
Locatie	Bedienlessenaar

Doel	Mens / Machine		
Activiteit			
Taak	Gebruik van de machine		
Subtaak	Besturen van de machine		
Gevarentype	Ergonomische gevaren		
Subtype	Ongeschikt ontwerp, onvoldoende zicht		
Beschrijving	<p>Dood door onvoldoende zicht op het object, achter geopend val van de brug en op de afsluitbomen en stopstrepen.</p> <p>Afwenden van het gevaar is (vrijwel) onmogelijk.</p> <p>Weinig brugbedieningen op noodbediening, circa één per maand voor onderhoud.</p>		
Risico Inventarisatie en Evaluatie			
Ernst van de verwonding:	40	Mogelijkheid tot afwenden:	2.5
Waarschijnlijkheid van optreden:	2.5	Frequentie en Blootstelling:	1
Pilz Hazard Rating (PHR):	250	Risiconiveau:	Hoog risico
Risicoreductie		Norm	
<p>Zorg voor voldoende zicht vanuit de Bedienpositie voor noodbediening op alle delen van het object, ook bij geopende brugdekken.</p> <p>Voer een LOR (Locatie Opname Rapport) uit om te bepalen of er eventueel camera's geplaatst dienen te worden.</p> <p>Leg vast vanaf welke positie veilig de noodbediening uitgevoerd kan worden.</p> <p>Indien er onvoldoende direct zicht is dienen er meer bedienmedewerkers tijdens noodbediening aanwezig te zijn.</p>		NEN 6787

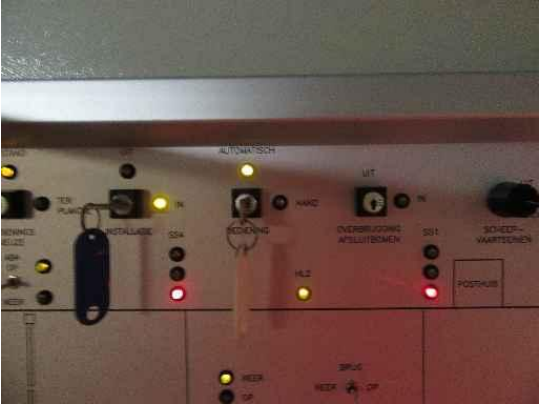
Gevarenidentificatie		Gevaar no:	5.3
Titel	Overbruggingsschakelaars zijn niet van juiste type.		
Locatie	Bediening

Doel	Mens / Machine		
Activiteit			
Taak	Bedrijf		
Subtaak	Machine in bedrijf houden		
Gevarentype	Mechanisch		
Subtype	Gevaar voor bekneld raken		
Beschrijving	<p>Ernstig lestel ledematen, bij bekneld raken in auto door op voorganger botsen vanwege onverwachte brugbewegingen zoals beweging afsluitboom of beweging val. Bij iedere brugdraaiing. Schrikreactie, waarschijnlijk niet of nauwelijks af te wenden. Overbruggingen die vanuit de norm NEN 6787 vereist worden zijn onvoldoende betrouwbaar uitgevoerd.</p>		
Risico Inventarisatie en Evaluatie			
Ernst van de verwonding:	25	Mogelijkheid tot afwenden:	2.5
Waarschijnlijkheid van optreden:	2.5	Frequentie en Blootstelling:	1
Pilz Hazard Rating (PHR):	156	Risiconiveau:	Significant risico
Risicoreductie		Norm	
<p>Zorg dat het overbruggen veilig wordt uitgevoerd. Overbruggingen dienen te voldoen aan de eisen uit de NEN 6787. Het veiligheidsgerelateerde deel van de besturingstechnische installatie dient conform de norm NEN-EN-ISO 13849-1 te voldoen aan Performance Level c, architectuur minimaal van categorie 1. (Parameters conform deze norm S2, P1, F1).</p>		<p>EN 60204-1 EN ISO 13849-1 NEN 6787</p>

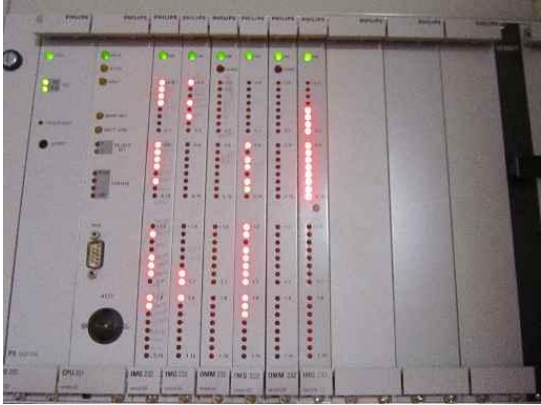
Gevarenidentificatie		Gevaar no:	5.4
Titel	Niet alle vereiste vergendelingen zijn aanwezig.		
Locatie	Diverse locaties

Doel	Gehele lichaam		
Activiteit			
Taak	Bedrijf		
Subtaak	Machine in bedrijf houden		
Gevarentype	Diverse gevaren		
Subtype			
Beschrijving	<p>Voor de besturing van de brug wordt gebruik gemaakt van een standaard PLC besturing, er is geen veiligheidssysteem aanwezig. Afhankelijk van het specifieke scenario: Ontstaan van ernstig letsel en/of een dodelijk ongeval vanwege onvoldoende betrouwbaarheid van het veiligheidscircuit.</p> <p>Bij elke brugdraai.</p> <p>Afwenden van het gevaar is (vrijwel) onmogelijk, noodsituatie.</p> <p>Noodstop dient minimaal categorie 4 te zijn volgens NEN 6787, artikel 5.4.4.2.</p>		
Risico Inventarisatie en Evaluatie			
Ernst van de verwonding:	40	Mogelijkheid tot afwenden:	2.5
Waarschijnlijkheid van optreden:	4	Frequentie en Blootstelling:	3
Pilz Hazard Rating (PHR):	1200	Risiconiveau:	Erg hoog risico

Risicoreductie		Norm	
<p>Zorg dat de betrouwbaarheid van het veiligheidsgerelateerde systeem voldoet aan de eisen uit de norm.</p> <p>De betrouwbaarheid van het deel van het besturingssysteem dat een veiligheidsfunctie heeft dient te voldoen aan de eisen van de norm ISO 13849-1.</p> <p>Het veiligheidsgerelateerde deel van de besturingstechnische installatie dient conform de norm NEN-EN-ISO 13849-1 te voldoen aan Performance Level d, architectuur minimaal van categorie 3. (Parameters conform deze norm S2, P2, F1).</p>		<p>NEN 6787 EN ISO 13849-1</p>	
Mogelijk restrisico			
Ernst van de verwonding:	40	Mogelijkheid tot afwenden:	2.5
Waarschijnlijkheid van optreden:	0.05	Frequentie en Blootstelling:	3
Pilz Hazard Rating (PHR):	15	Mogelijk risiconiveau:	Erg laag risico

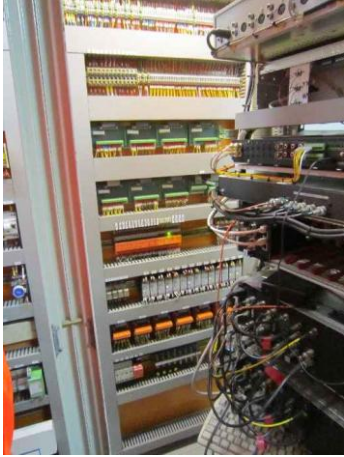
Gevarenidentificatie		Gevaar no:	5.5
Titel	Het uitvallen van LVS en SVS wordt niet gedetecteerd en/of de bewegingen worden niet geblokkeerd.		
Locatie	Diverse locaties

Doel	Gehele lichaam		
Activiteit			
Taak	Bedrijf		
Subtaak	Machine in bedrijf houden		
Gevarentype	Diverse gevaren		
Subtype			
Beschrijving	<p>Voor de besturing van de brug wordt gebruik gemaakt van een standaard PLC besturing, er is geen veiligheidssysteem aanwezig. Afhankelijk van het specifieke scenario: Ontstaan van ernstig letsel en/of een dodelijk ongeval vanwege onvoldoende betrouwbaarheid van het veiligheidscircuit. Bij elke brugdraai. Afwenden van het gevaar is (vrijwel) onmogelijk, noodsituatie.</p>		
Risico Inventarisatie en Evaluatie			
Ernst van de verwonding:	40	Mogelijkheid tot afwenden:	2.5
Waarschijnlijkheid van optreden:	4	Frequentie en Blootstelling:	3
Pilz Hazard Rating (PHR):	1200	Risiconiveau:	Erg hoog risico

Risicoreductie		Norm	
<p>Het uitvallen van de LVS en SVS dient gedetecteerd te worden volgens de eisen uit Tabel 2 van de NEN 6787 Zorg dat de betrouwbaarheid van het veiligheidsgerelateerde systeem voldoet aan de eisen uit de norm. De betrouwbaarheid van het deel van het besturingssysteem dat een veiligheidsfunctie heeft dient te voldoen aan de eisen van de norm ISO 13849-1. Het veiligheidsgerelateerde deel van de besturingstechnische installatie dient conform de norm NEN-EN-ISO 13849-1 te voldoen aan Performance Level d, architectuur minimaal van categorie 3. (Parameters conform deze norm S2, P2, F1).</p>		<p>NEN 6787 EN ISO 13849-1</p>	
Mogelijk restrisico			
Ernst van de verwonding:	40	Mogelijkheid tot afwenden:	2.5
Waarschijnlijkheid van optreden:	0.05	Frequentie en Blootstelling:	3

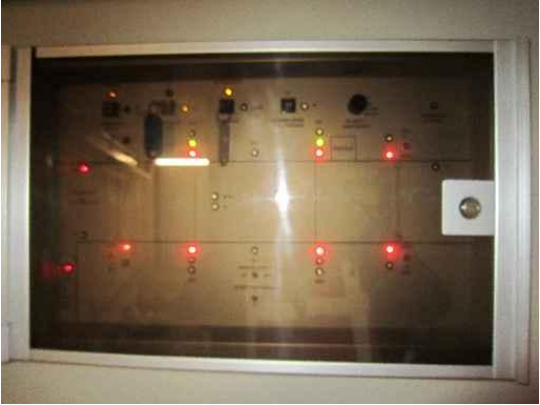
Gevarenidentificatie		Gevaar no:	5.6
Titel	Door onduidelijkheid over handbediening en noodbediening in gevaarlijke situaties terecht komen.		
Locatie	Handbediening en noodbediening

Doel	Mens / Machine		
Activiteit			
Taak	Gebruik van de machine		
Subtaak	Besturen van de machine		
Gevarentype	Ergonomische gevaren		
Subtype	Ongeschikt ontwerp, locatie of aanduiding van bedieningsorganen		
Beschrijving	<p>Dood door verkeerd bedienen doordat niet duidelijk is aangegeven wat de precieze functie van het paneel op de kast en van de bedienpeer is.</p> <p>Eén bediening vind plaats vanuit de brugkelder, de andere met de bedienpeer bij het val.</p> <p>Er is geen direct zicht vanuit de kelder, er zijn geen camera beelden beschikbaar; bediening kan alleen geschieden met twee personen welke contact hebben via portofoon.</p> <p>Afwenden van het gevaar is (vrijwel) onmogelijk.</p> <p>Bediening van de brug in het kader van onderhoud vanuit de brugkelder of met bedienpeer een aantal malen per jaar.</p>

Risico Inventarisatie en Evaluatie			
Ernst van de verwonding:	40	Mogelijkheid tot afwenden:	2.5
Waarschijnlijkheid van optreden:	2.5	Frequentie en Blootstelling:	0.5
Pilz Hazard Rating (PHR):	125	Risiconiveau:	Significant risico
Risicoreductie		Norm	
<p>Zorg voor een duidelijke beschrijving van de bedienmogelijkheden met het bedienpaneel op de kast en met de bedienpeer.</p> <p>Geef duidelijk aan wie geautoriseerd is voor welke bedienvorm.</p> <p>Zorg voor zicht tijdens het bedienen vanuit de kelder. Dit kan door gebruik te maken van camerabeelden of door gebruik te maken van een tweede persoon en duidelijke communicatie tussen de twee personen.</p> <p>Het gebruik van de bedienpeer dient buiten het gebied van vierkantsluiting te gebeuren, zodat zicht op alle gevaarlijke zones kan worden gewaarborgd.</p>		EN 60204-1 NEN 6787	
Mogelijk restrisico			
Ernst van de verwonding:	40	Mogelijkheid tot afwenden:	2.5

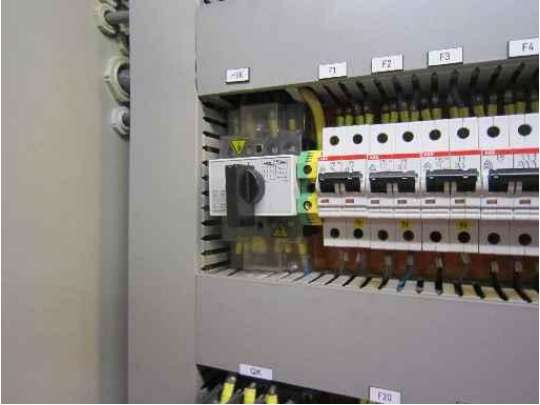
Gevarenidentificatie		Gevaar no:	6.1
Titel	De hoofdschakelaar voldoet niet aan de norm, deze is niet vergrendelbaar.		
Locatie	Gehele elektrische installatie

Doel	Mens / Machine		
Activiteit	Onderhoud		
Taak	Foutzoeken / probleemoplossen		
Subtaak	Foutzoeken		
Gevarentype	Elektrisch		
Subtype	Elektrische schok of beknelling door onverwachte beweging.		
Beschrijving	Verbrijzeling, mogelijk dood door beknelling of elektrische schok door het niet spanningsloos kunnen maken en/of kunnen stilzetten van de gehele installatie, tijdens onderhouds- of inspectiewerkzaamheden doordat de hoofdschakelaar niet vergrendelbaar is in de "uit" stand. Minder dan 15 minuten per maand onderhoud en inspectie.		
Risico Inventarisatie en Evaluatie			
Ernst van de verwonding:	40	Mogelijkheid tot afwenden:	2.5
Waarschijnlijkheid van optreden:	2.5	Frequentie en Blootstelling:	1
Pilz Hazard Rating (PHR):	250	Risiconiveau:	Hoog risico

Risicoreductie		Norm	
Om de installatie spanningsloos te kunnen maken dient er een hoofdschakelaar aangebracht te zijn, welke voldoet aan de eisen uit de norm. Zorg ervoor dat deze hoofdschakelaar vergrendelbaar is in de "uit"-stand, volgens artikel 5.3.3 norm EN 60204 deel 1.		EN 60204-1	
Mogelijk restrisico			
Ernst van de verwonding:	40	Mogelijkheid tot afwenden:	2.5
Waarschijnlijkheid van optreden:	0.05	Frequentie en Blootstelling:	1
Pilz Hazard Rating (PHR):	5	Mogelijk risiconiveau:	Verwaarloosbaar risico

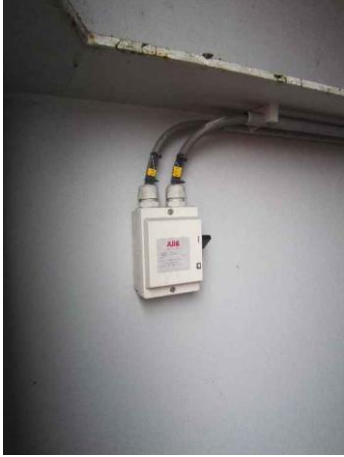
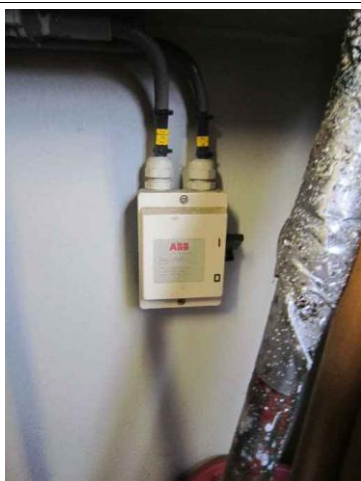
Afbeelding 43 Gevaar 6.2, Beeld 1

Gevarenidentificatie		Gevaar no:	6.2
Titel	De werkschakelaars voor de aandrijvingen voldoen niet aan de norm, deze zijn niet vergrendelbaar.		
Locatie	Aandrijving

Doel	Mens / Machine		
Activiteit	Onderhoud		
Taak	Foutzoeken / probleemoplossen		
Subtaak	Foutzoeken		
Gevarentype	Elektrisch		
Subtype	Elektrische schok of beknelling door onverwachte beweging.		
Beschrijving	Verbrijzeling, mogelijk dood door beknelling of elektrische schok door het niet spanningsloos kunnen maken en/of kunnen stilzetten van een aandrijving, tijdens onderhouds- of inspectiewerkzaamheden doordat de werkschakelaar niet vergrendelbaar is in de "uit" stand. Minder dan 15 minuten per maand onderhoud en inspectie.		
Risico Inventarisatie en Evaluatie			
Ernst van de verwonding:	40	Mogelijkheid tot afwenden:	2.5
Waarschijnlijkheid van optreden:	2.5	Frequentie en Blootstelling:	1
Pilz Hazard Rating (PHR):	250	Risiconiveau:	Hoog risico

Risicoreductie		Norm	
<p>Om de aandrijving spanningsloos te kunnen maken dient er een werkschakelaar aangebracht te zijn, welke voldoet aan de eisen uit de norm. Zorg ervoor dat deze werkschakelaar vergrendelbaar is in de "uit"-stand, volgens artikel 5.3.3 norm EN 60204 deel 1.</p> <p>Geef bij elke scheider en schakelaar middels een tekstplaat de functie van de schakelaar aan volgens artikel 16.3 norm EN 60204 deel 1.</p>		EN 60204-1	
Mogelijk restrisico			
Ernst van de verwonding:	40	Mogelijkheid tot afwenden:	2.5
Waarschijnlijkheid van optreden:	0.05	Frequentie en Blootstelling:	1
Pilz Hazard Rating (PHR):	5	Mogelijk risiconiveau:	Verwaarloosbaar risico

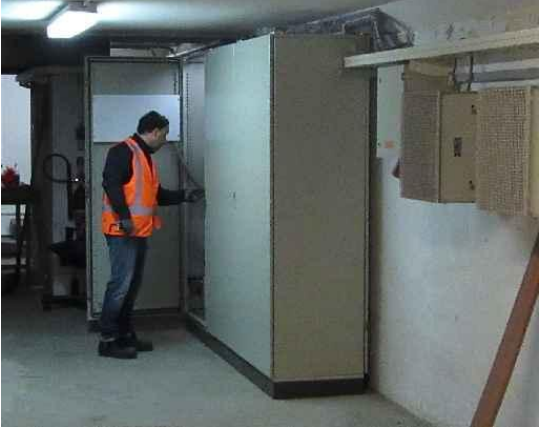
Gevarenidentificatie		Gevaar no:	6.3
Titel	Er is geen noodstopknop aanwezig op de schakelkast.		
Locatie	Brugkelder

Doel	Mens / Machine		
Activiteit			
Taak	Bedrijf		
Subtaak	Machine in bedrijf houden		
Gevarentype	Mechanisch		
Subtype	Gevaar voor bekneld raken		
Beschrijving	<p>Zware kneuzingen, verbrijzeling met dood tot gevolg bij aandrijving of bij bewegende brugdelen door het niet kunnen uitvoeren van een noodstopcommando.</p> <p>Minder dan 15 minuten per maand onderhoud en inspectie.</p> <p>Afwenden van het gevaar door het uitvoeren van een noodstopcommando is niet mogelijk: op de schakelkast is geen noodstopvoorziening aanwezig.</p>		
Risico Inventarisatie en Evaluatie			
Ernst van de verwonding:	40	Mogelijkheid tot afwenden:	2.5
Waarschijnlijkheid van optreden:	2.5	Frequentie en Blootstelling:	1
Pilz Hazard Rating (PHR):	250	Risiconiveau:	Hoog risico
Risicoreductie		Norm	
<p>Monteer bij de bewegende delen en bij elke bedienplaats een noodstop, volgens de eisen uit artikel 5.4.4 norm NEN 6787. Zie ook norm ISO 13850.</p> <p>Voer de noodstopknoppen uit als zelfvergrendelend. Zie voor verdere eisen aan de noodstopknop -vorm en -kleur de norm ISO 13850 en IEC 60204 deel 1.</p> <p>Bewaking van het noodstopcircuit dient uitgevoerd te worden middels een veiligheidssysteem.</p> <p>Het veiligheidsgerelateerde deel van de besturingstechnische installatie dient conform de norm NEN-EN-ISO 13849-1 te voldoen aan Performance Level d, architectuur minimaal van categorie 3. (Parameters conform deze norm S2, P2, F1).</p> <p>(PLr van de noodstop is gebaseerd op hoogst af te schakelen gevaar.)</p>		<p>EN 60204-1 NEN 6787 EN ISO 13850 EN ISO 13849-1</p>

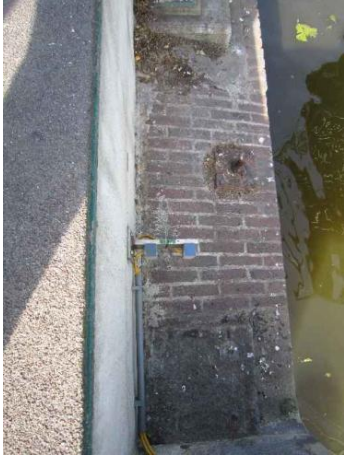
Gevarenidentificatie		Gevaar no:	6.5
Titel	Er is geen gebruik gemaakt van redundante sensoren voor de brugdetectie.		
Locatie	Diverse gevarenezones.

Doel	Mens / Machine		
Activiteit			
Taak	Bedrijf		
Subtaak	Machine in bedrijf houden		
Gevarentype	Mechanisch		
Subtype	Gevaar voor bekneld raken		
Beschrijving	<p>Voor de standdetectie van de brug wordt gebruik gemaakt van mechanische sensoren en SPES (Spileindschakelaar).</p> <p>Mogelijk aanrijding door uit positie raken van de brug. Ontstaan van ernstig letsel en/of een dodelijk ongeval vanwege onvoldoende betrouwbaarheid van de standdetectie.</p> <p>Bij elke brugdraai.</p> <p>Afwenden van het gevaar is (vrijwel) onmogelijk, noodsituatie.</p>		
Risico Inventarisatie en Evaluatie			
Ernst van de verwonding:	40	Mogelijkheid tot afwenden:	2.5
Waarschijnlijkheid van optreden:	4	Frequentie en Blootstelling:	3
Pilz Hazard Rating (PHR):	1200	Risiconiveau:	Erg hoog risico

Risicoreductie		Norm	
<p>Zorg dat de betrouwbaarheid van de standdetectie voldoet aan de eisen uit de norm. De betrouwbaarheid van het deel van het besturingssysteem dat een veiligheidsfunctie heeft dient te voldoen aan de eisen van de norm ISO 13849-1.</p> <p>Het veiligheidsgerelateerde deel van de besturingstechnische installatie dient conform de norm NEN-EN-ISO 13849-1 te voldoen aan Performance Level d, architectuur minimaal van categorie 3. (Parameters conform deze norm S2, P2, F1).</p>		<p>NEN 6787 EN ISO 13849-1</p>	
Mogelijk restrisico			
Ernst van de verwonding:	40	Mogelijkheid tot afwenden:	2.5
Waarschijnlijkheid van optreden:	0.05	Frequentie en Blootstelling:	3
Pilz Hazard Rating (PHR):	15	Mogelijk risiconiveau:	Erg laag risico

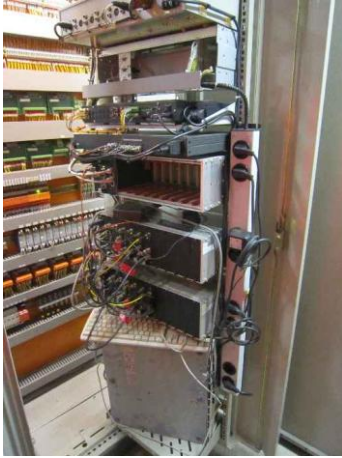
Gevarenidentificatie		Gevaar no:	6.6
Titel	De betrouwbaarheid voor het veiligheidssystemen via een netwerk is niet op het vereiste niveau.		
Locatie	Diverse locaties

Doel	Gehele lichaam		
Activiteit			
Taak	Bedrijf		
Subtaak	Machine in bedrijf houden		
Gevarentype	Diverse gevaren		
Subtype			
Beschrijving	<p>Voor de communicatie van de besturing van de brug wordt gebruik gemaakt van een standaard netwerkverbinding, er is geen veilig netwerk aanwezig. Afhankelijk van het specifieke scenario: Ontstaan van ernstig letsel en/of een dodelijk ongeval vanwege onvoldoende betrouwbaarheid van het netwerk Bij elke brugdraai. Afwenden van het gevaar is (vrijwel) onmogelijk, noodsituatie.</p>		
Risico Inventarisatie en Evaluatie			
Ernst van de verwonding:	40	Mogelijkheid tot afwenden:	2.5
Waarschijnlijkheid van optreden:	4	Frequentie en Blootstelling:	3
Pilz Hazard Rating (PHR):	1200	Risiconiveau:	Erg hoog risico

Risicoreductie		Norm	
<p>Zorg dat de betrouwbaarheid van het veiligheidsgerelateerde systeem voldoet. Hieronder valt ook het netwerk. De betrouwbaarheid van het deel van het netwerk dat een veiligheidsfunctie heeft dient te voldoen aan de eisen van de norm ISO 13849-1. Het veiligheidsgerelateerde deel van de besturingstechnische installatie dient conform de norm NEN-EN-ISO 13849-1 te voldoen aan Performance Level d, architectuur minimaal van categorie 3. (Parameters conform deze norm S2, P2, F1). (PLr van het besturingssysteem is gebaseerd op hoogst af te schakelen gevaar.)</p>		<p>NEN 6787 EN ISO 13849-1</p>	
Mogelijk restrisico			
Ernst van de verwonding:	40	Mogelijkheid tot afwenden:	2.5
Waarschijnlijkheid van optreden:	0.05	Frequentie en Blootstelling:	3
Pilz Hazard Rating (PHR):	15	Mogelijk risiconiveau:	Erg laag risico

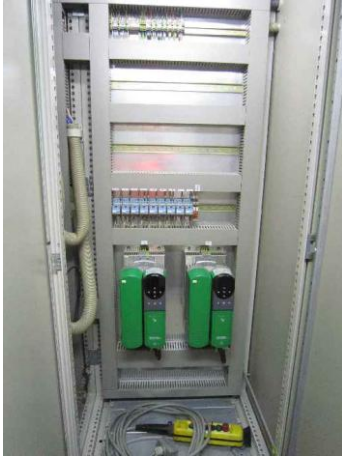
Gevarenidentificatie		Gevaar no:	6.7
Titel	De betrouwbaarheid van de frequentieregelaars is niet op het juiste niveau.		
Locatie	Diverse gevarenezones.

Doel	Gehele lichaam		
Activiteit			
Taak	Mens / Machine		
Subtaak	Machine in bedrijf houden		
Gevarentype	Mechanisch		
Subtype	Gevaar voor bekneld raken		
Beschrijving	<p>Voor de besturing van de brug wordt gebruik gemaakt van standaard Frequentie Omvormers (FO), deze zijn onvoldoende betrouwbaar.</p> <p>Mogelijk aanrijding door uit positie raken van de brug. Ontstaan van ernstig letsel en/of een dodelijk ongeval vanwege onvoldoende betrouwbaarheid van de FO.</p> <p>Bij elke brugdraai.</p> <p>Afwenden van het gevaar is (vrijwel) onmogelijk, noodsituatie.</p>		
Risiko Inventarisatie en Evaluatie			
Ernst van de verwonding:	40	Mogelijkheid tot afwenden:	2.5
Waarschijnlijkheid van optreden:	4	Frequentie en Blootstelling:	3
Pilz Hazard Rating (PHR):	1200	Risiconiveau:	Erg hoog risico

Risicoreductie		Norm	
<p>Zorg dat de betrouwbaarheid van de FO voldoet aan de eisen uit de norm.</p> <p>De betrouwbaarheid van het deel van het besturingssysteem dat een veiligheidsfunctie heeft dient te voldoen aan de eisen van de norm ISO 13849-1.</p> <p>Het veiligheidsgerelateerde deel van de besturingstechnische installatie dient conform de norm NEN-EN-ISO 13849-1 te voldoen aan Performance Level d, architectuur minimaal van categorie 3. (Parameters conform deze norm S2, P2, F1).</p> <p>Dit geldt eveneens als een softstarter toegepast wordt of als er gebruik gemaakt wordt van een redundante afschakelweg.</p>		<p>NEN 6787 EN ISO 13849-1</p>	
Mogelijk restrisico			
Ernst van de verwonding:	40	Mogelijkheid tot afwenden:	2.5
Waarschijnlijkheid van optreden:	0.05	Frequentie en Blootstelling:	3
Pilz Hazard Rating (PHR):	15	Mogelijk risiconiveau:	Erg laag risico

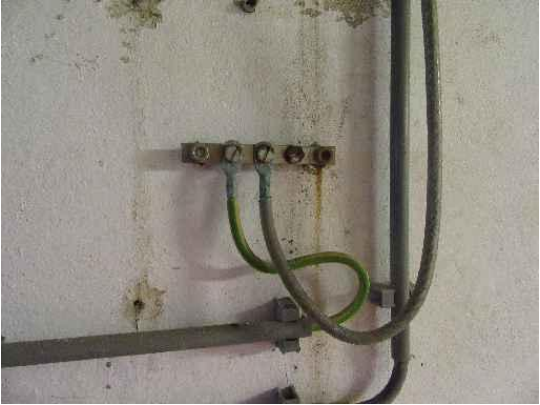
Gevarenidentificatie		Gevaar no:	6.8
Titel	De aardaansluitingen zijn foutief gemonteerd.		
Locatie	Besturingskast

Doel	Mens / Machine		
Activiteit	Onderhoud		
Taak	Bedrijf		
Subtaak	Machine in bedrijf houden		
Gevarentype	Elektrisch		
Subtype	Direct contact van personen met onder spanning staande delen		
Beschrijving	<p>Dood, door elektrische schok. Door onderbreken van de aard-keten (beschermingsleiding) kunnen delen van de installatie onder spanning komen te staan waardoor elektrocutie ontstaat. De aardrail is aangetast door corrosie. Mogelijkheid tot optreden fout in aarding is constant aanwezig. Afwenden van het gevaar is (vrijwel) onmogelijk.</p>		
Risico Inventarisatie en Evaluatie			
Ernst van de verwonding:	40	Mogelijkheid tot afwenden:	2.5
Waarschijnlijkheid van optreden:	2.5	Frequentie en Blootstelling:	5
Pilz Hazard Rating (PHR):	1250	Risiconiveau:	Erg hoog risico
Risicoreductie		Norm

<p>Sluit de componenten aan met een vaste ader, zonder doorlussen en onderbrekingen. Construeer de beschermingsleiding zodanig dat deze te allen tijden gewaarborgd blijft, zodat bij het loskoppelen van één van de klemmen niet een deel van de keten onderbroken wordt, volgens artikel 8.2.3 uit IEC 60204-1. Maak bijvoorbeeld gebruik van een koperen aard-rail. Dit om ernstige corrosie tegen te gaan. Zorg voor een periodieke inspectie van de elektrische installatie en de bescherminhsketen (IEC 60204-1 H18 en NEN 3140).</p>		EN 60204-1	
Mogelijk restrisico			
Ernst van de verwonding:	40	Mogelijkheid tot afwenden:	2.5
Waarschijnlijkheid van optreden:	0.05	Frequentie en Blootstelling:	5
Pilz Hazard Rating (PHR):	25	Mogelijk risiconiveau:	Laag risico
