Schrijversbrug

Gemeente Leiden

Risicobeoordeling

DOCUMENT IDENTIFICATIE	
Projectnaam:	Schrijversbrug
Documentnummer:	4143483
Versie:	1.0
Datum:	30-05-2016

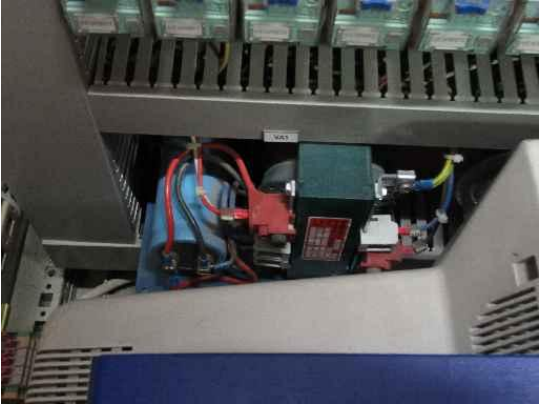
Gevarenidentificatie		Gevaar no:	6.10
Titel	Aanraakveiligheid van componenten is onvoldoende.		
Locatie	Besturingskast in bedienhuis

Doel	Mens / Machine		
Activiteit	Onderhoud		
Taak	Foutzoeken / probleemoplossen		
Subtaak	Vervanging van onderdelen, componenten, apparaten van de machine		
Gevarentype	Elektrisch		
Subtype	Direct contact van personen met onder spanning staande delen		
Beschrijving	<p>Dood, door elektrische schok door in aanraking komen met onder spanning staande delen bij werkzaamheden, zoals voedingen en trafo's/condensatoren. Minder dan 15 minuten per maand onderhoud aan de elektrische installatie. Afwenden van elektrische spanning "230V/400V" is (vrijwel) onmogelijk. De aanraakveiligheid in de besturingskast voldoet niet aan de eisen uit de norm.</p>		
Risico Inventarisatie en Evaluatie			
Ernst van de verwonding:	40	Mogelijkheid tot afwenden:	5
Waarschijnlijkheid van optreden:	2.5	Frequentie en Blootstelling:	1

Pilz Hazard Rating (PHR):	500	Risiconiveau:	Hoog risico
Risicoreductie		Norm	
<p>Zorg ervoor dat de afscherming van de (gevaarlijk) spanningvoerende delen in de besturingskast voldoet aan de eisen uit de norm NEN 6787, art. 5.4.1 Scherm alle open spanningsvoerende delen af welke in de buurt van een mogelijke reset of bedieningshandeling zitten. Uitvoeren volgens IP 2x of IP xxB. Volgens IEC 60204-1, art. 6.2.2.a Zorg ervoor dat de deur alleen te openen is door gebruik te maken van gereedschap. Aanbevolen wordt om te zorgen voor een voorraadkast, zodat niet allerlei artikelen in de besturingskast kast gelegd worden. Hiermee wordt onnodige toegang tot de elektrische besturing voorkomen.</p>		EN 60204-1 NEN 6787	
Mogelijk restrisico			
Ernst van de verwonding:	40	Mogelijkheid tot afwenden:	5
Waarschijnlijkheid van optreden:	0.05	Frequentie en Blootstelling:	1

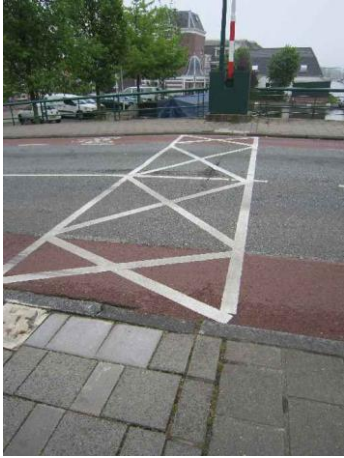
Gevarenidentificatie		Gevaar no:	7.1
Titel	De gemarkeerde zone onder de afsluitboom is niet volledig.		
Locatie	Afsluitbomen.

Doel	Bovenste ledematen		
Activiteit	Normaal gebruik		
Taak	Bedrijf		
Subtaak	Machine in bedrijf houden		
Gevarentype	Verwaarlozing Ergonomie		
Subtype	Menselijke fouten, menselijke gedrag		
Beschrijving	<p>Afhankelijk van situatie, eventueel door afsluitboom heen rijden, hoofdletsel bij door afsluitboom heen rijden of tegenaan rijden doordat afsluitboom niet waargenomen wordt.</p> <p>Bij elke brugdraai.</p> <p>Bij het niet (of te laat) opmerken is het gevaar niet af te wenden.</p> <p>Passant heeft waarschijnlijk alleen aandacht voor door kunnen gaan over brug;</p> <p>Plaatsing afsluitboom is niet conform de eisen uit de norm NEN 6787.</p> <p>Er is geen markering aangebracht op het wegdek volgens NEN 6787;</p>		
Risico Inventarisatie en Evaluatie			
Ernst van de verwonding:	25	Mogelijkheid tot afwenden:	2.5

Waarschijnlijkheid van optreden:	2.5	Frequentie en Blootstelling:	3
Pilz Hazard Rating (PHR):	468	Risiconiveau:	Hoog risico
Risicoreductie		Norm	
<p>Zorg ervoor dat de gevaaraanduidingen bij de afsluitbomen voldoen aan de eisen uit de norm NEN 6787, hoofdstuk 7.</p> <p>Ter plaatse van de afsluitbomen moet op het wegdek een zone zijn gemarkeerd die moet worden vrijgehouden om niet geraakt te worden door sluitende afsluitbomen zie ook NEN 6787, art. 7.2.2. Dit geldt ook voor het voetpad.</p> <p>Het landverkeer moet worden gewaarschuwd met de borden met de teksten: "Gemarkeerd wegdek vrijlaten".</p>		NEN 6787	
Mogelijk restrisico			
Ernst van de verwonding:	25	Mogelijkheid tot afwenden:	2.5
Waarschijnlijkheid van optreden:	0.05	Frequentie en Blootstelling:	3
Pilz Hazard Rating (PHR):	9	Mogelijk risiconiveau:	Verwaarloosbaar risico

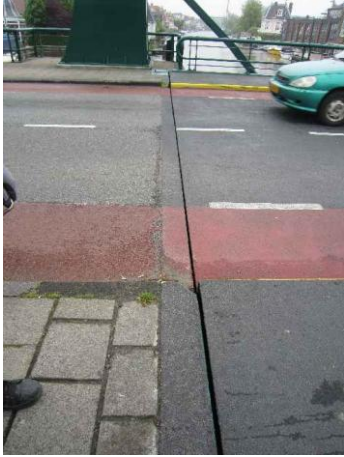
Gevarenidentificatie		Gevaar no:	7.2
Titel	De voegovergangen voor voetgangers zijn niet gemarkeerd.		
Locatie	Afsluitbomen.

Doel	Gehele lichaam		
Activiteit	Normaal gebruik		
Taak	Gebruik van de machine		
Subtaak			
Gevarentype	Mechanische gevaren en gevaarlijke situaties met als gevolg:		
Subtype	Uitglijden, struikelen en vallen		
Beschrijving	<p>Het ontstaan van letsel bij voetgangers door struikelen doordat er geen markering op de voegovergang is aangebracht.</p> <p>Vallen of struikelen kan botbreuken tot gevolg kan hebben.</p> <p>Afwenden van het gevaar is slecht mogelijk.</p> <p>Blootstelling constant bij passeren van voetgangers.</p>		
Risico Inventarisatie en Evaluatie			
Ernst van de verwonding:	5	Mogelijkheid tot afwenden:	2.5
Waarschijnlijkheid van optreden:	2.5	Frequentie en Blootstelling:	3
Pilz Hazard Rating (PHR):	93	Risiconiveau:	Significant risico
Risicoreductie		Norm	
<p>Zorg ervoor dat de gevaaraanduidingen bij de voegovergangen voldoen aan de eisen uit de norm NEN 6787, hoofdstuk 7.</p> <p>Voegovergangen moeten worden gemarkeerd met een verfstreep op voor voetgangers toegankelijke delen, zie NEN 6787, art. 7.2.2</p>		NEN 6787

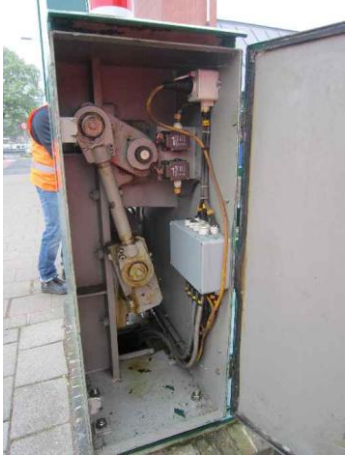
Gevarenidentificatie		Gevaar no:	7.3
Titel	De afsluitboomkast is mechanisch niet in orde (bewegingswerk).		
Locatie	Afsluitboom - Aandrijvende delen in afsluitboomkast

Doel	Bovenste ledematen		
Activiteit	Onderhoud		
Taak	Foutzoeken / probleemoplossen		
Subtaak	Controle van onderdelen, componenten, apparaten van de machine		
Gevarentype	Mechanisch		
Subtype	Gevaar voor bekneld raken		
Beschrijving	<p>Tijdens het uitvoeren van onderhoudswerkzaamheden bekneld raken door bewegende delen in de afsluitboomkast.</p> <p>Bij beknelling is het ontstaan van ernstig letsel en amputatie van vingers mogelijk. Afwenden van plotselinge beweging is niet mogelijk.</p> <p>Gemiddeld minder dan 15 minuten per maand onderhoud aan de afsluitbomen.</p>		
Risico Inventarisatie en Evaluatie			
Ernst van de verwonding:	8	Mogelijkheid tot afwenden:	2.5
Waarschijnlijkheid van optreden:	2.5	Frequentie en Blootstelling:	1
Pilz Hazard Rating (PHR):	50	Risiconiveau:	Significant risico

Risicoreductie		Norm	
<p>Voorzie in een vaste lokale afscherming rondom aandrijvende delen van de afsluitboom conform de norm ISO 14120. Houd hierbij rekening met veiligheidsafstanden conform de normen ISO 13857 (tabel 4) en EN 349.</p> <p>Tevens dienen bij een noodstop alle afsluitbomen afgeschakeld te worden.</p>		<p>EN ISO 13857 EN 349 NEN 6787 ISO 14120</p>	
Mogelijk restrisico			
Ernst van de verwonding:	8	Mogelijkheid tot afwenden:	2.5
Waarschijnlijkheid van optreden:	0.05	Frequentie en Blootstelling:	1
Pilz Hazard Rating (PHR):	1	Mogelijk risiconiveau:	Verwaarloosbaar risico

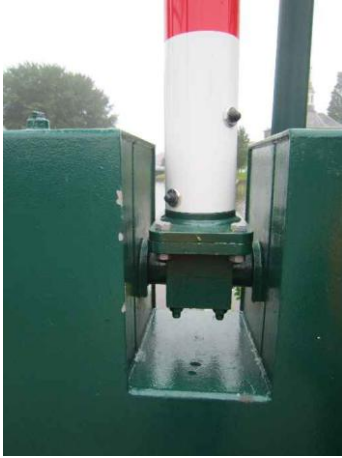
Gevarenidentificatie		Gevaar no:	7.4
Titel	De afsluitboomkast is mechanisch niet in orde (draaipunt).		
Locatie	Afsluitboom - Scharnierpunt en behuizing.

Doel	Bovenste ledematen		
Activiteit	Normaal gebruik		
Taak	Bedrijf		
Subtaak	Machine in bedrijf houden		
Gevarentype	Mechanisch		
Subtype	Gevaar voor bekneld raken		
Beschrijving	<p>Bekneld raken tussen het scharnierpunt van de afsluitboom en de afsluitboomkast met ernstig letsel en/of amputatie van vingers als gevolg.</p> <p>Passanten stellen zich op bij de afsluitbomen. Blootstelling van passanten bij elke brugdraai, onderhoudspersoneel maandelijks.</p> <p>Gelet op de snelheid van de beweging van de afsluitboom aan de scharnierzijde is het gevaar af te wenden.</p> <p>Afstanden om beknelling te voorkomen zijn niet conform de norm EN 349:</p> <ul style="list-style-type: none"> - Afstand tussen boom en zijkanten frame: voldoet niet, - Afstand onder scharnierpunt: voldoet niet, - Afstand tussen bout en kast: voldoet niet.

Risico Inventarisatie en Evaluatie			
Ernst van de verwonding:	8	Mogelijkheid tot afwenden:	2.5
Waarschijnlijkheid van optreden:	2.5	Frequentie en Blootstelling:	1
Pilz Hazard Rating (PHR):	50	Risiconiveau:	Significant risico
Risicoreductie		Norm	
Diverse afstanden van openingen rondom het scharnierpunt dienen aangepast te worden en in overeenstemming gebracht te worden met de minimumafstanden volgens tabel 1 van de norm EN 349 om beknelling te voorkomen. Afstand tussen boom en zijkanten behuizing: - Minimumafstand toepassen voor vinger: een minimale opening van 25 mm; Afstand onder scharnierpunt: - Minimumafstand toepassen voor vinger: een minimale opening van 25 mm; OF: (Bij intrekgevaar hand onder scharnierpunt) - Minimumafstand toepassen voor hand: een minimale opening van 100 mm. Overige afstanden zoals hier tussen bout en bovenkant frame: - Minimumafstand toepassen voor vinger: een minimale opening van 25 mm.		EN 349

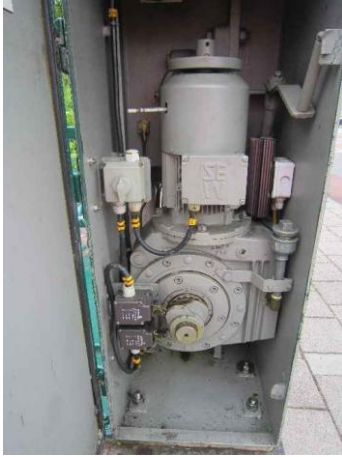
Afbeelding 52 Gevaar 7.5, Beeld 1

Gevarenidentificatie		Gevaar no:	7.5
Titel	De werkschakelaars van de afsluitbomen voldoen niet.		
Locatie	Afsluitbomen.

Doel	Mens / Machine		
Activiteit			
Taak	Foutzoeken / probleemoplossen		
Subtaak	Controle van onderdelen, componenten, apparaten van de machine		
Gevarentype	Elektrisch		
Subtype	Direct contact van personen met onder spanning staande delen		
Beschrijving	<p>Dood door elektrocutie door tijdens werkzaamheden aan de elektrische delen van de afsluitbomen de werkschakelaar gebruiken om veilig te werken. Minder dan 15 minuten per maand aan de elektrische delen van de installatie werken. Elektrisch gevaar nauwelijks af te wenden. Werkschakelaar is niet uitgevoerd volgens de norm IEC 60204-1: - Niet vergrendelbaar;</p>		
Risico Inventarisatie en Evaluatie			
Ernst van de verwonding:	40	Mogelijkheid tot afwenden:	2.5
Waarschijnlijkheid van optreden:	2.5	Frequentie en Blootstelling:	1
Pilz Hazard Rating (PHR):	250	Risiconiveau:	Hoog risico

Risicoreductie		Norm	
Vervang de huidige werkschakelaar voor een type dat voldoet aan de eisen uit de norm IEC 60204 deel 1, artikel 5.3.2. en 5.3.3. Dit betekent o.a.: - Er is slechts één "uit"- en één "in"-stand, aangegeven met 0 en 1; - Externe bedieningshendel, behalve bij vermogensmelder; - De hendel moet zwart of grijs zijn (niet rood/geel); - De hendel moet in de "uit"-stand te vergrendelen zijn.		NEN 6787 EN 60204-1	
Mogelijk restrisico			
Ernst van de verwonding:	40	Mogelijkheid tot afwenden:	2.5
Waarschijnlijkheid van optreden:	0.05	Frequentie en Blootstelling:	1
Pilz Hazard Rating (PHR):	5	Mogelijk risiconiveau:	Verwaarloosbaar risico

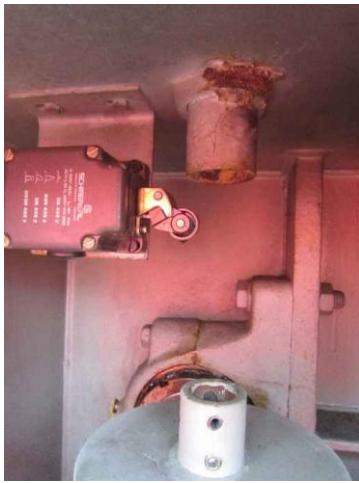
Afbeelding 54 Gevaar 7.6, Beeld 1

Gevarenidentificatie		Gevaar no:	7.6
Titel	De afsluitboomkast is besturingstechnisch niet in orde.		
Locatie	Diverse locaties	 	
Doel	Gehele lichaam		
Activiteit			
Taak	Bedrijf		
Subtaak	Machine in bedrijf houden		
Gevarentype	Diverse gevaren		
Subtype			
Beschrijving	<p>Voor de besturing van de brug wordt gebruik gemaakt van een standaard PLC besturing, er is geen veiligheidssysteem aanwezig.</p> <p>Ontstaan van ernstig letsel door tegen afsluitboom aanrijden omdat afsluitboom ongecontroleerd uit de eindstand is geraakt.</p> <p>Bij elke brugdraai.</p> <p>Afwenden van het gevaar is (vrijwel) onmogelijk, noodsituatie.</p>		
Risiko Inventarisatie en Evaluatie			
Ernst van de verwonding:	8	Mogelijkheid tot afwenden:	2.5
Waarschijnlijkheid van optreden:	2.5	Frequentie en Blootstelling:	1
Pilz Hazard Rating (PHR):	50	Risiconiveau:	Significant risico
Risicoreductie		Norm	
<p>De standsignalering van de afsluitbomen moet redundant zijn en een separate sensor hebben voor eindstand en voor lampaansturing.</p> <p>Zorg dat de betrouwbaarheid van het veiligheidsgelateerde systeem voldoet aan de eisen uit de norm.</p> <p>De betrouwbaarheid van het deel van het besturingssysteem dat een veiligheidsfunctie heeft dient te voldoen aan de eisen van de norm ISO 13849-1.</p> <p>Het veiligheidsgelateerde deel van de besturingstechnische installatie dient conform de norm NEN-EN-ISO 13849-1 te voldoen aan Performance Level c, architectuur minimaal van categorie 1. (Parameters conform deze norm S2, P1, F1).</p>		<p>NEN 6787 EN ISO 13849-1</p>

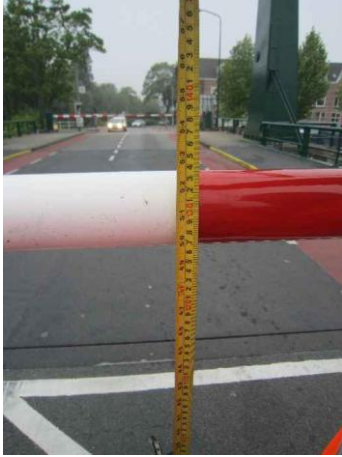
<p>Afbeelding 55 Gevaar 7.7, Beeld 1</p>

Gevarenidentificatie		Gevaar no:	7.7
Titel	De afsluitboom voldoet niet aan de eisen uit de NEN 6787 (verlichting, kleur, reflectie, afmetingen).		
Locatie	Afsluitbomen.

Doel	Bovenste ledematen		
Activiteit	Normaal gebruik		
Taak	Bedrijf		
Subtaak	Machine in bedrijf houden		
Gevarentype	Verwaarlozing Ergonomie		
Subtype	Menselijke fouten, menselijke gedrag		
Beschrijving	<p>Hoofdletsel bij door afsluitboom heen rijden of tegenaan rijden doordat afsluitboom niet waargenomen wordt.</p> <p>Bij elke brugdraai.</p> <p>Bij het niet (of te laat) opmerken is het gevaar niet af te wenden.</p> <p>Passant heeft waarschijnlijk alleen aandacht voor door kunnen gaan over brug;</p> <p>Afsluitboom is niet conform de eisen uit de norm NEN 6787.</p>		
Risico Inventarisatie en Evaluatie			
Ernst van de verwonding:	8	Mogelijkheid tot afwenden:	2.5
Waarschijnlijkheid van optreden:	2.5	Frequentie en Blootstelling:	3

Pilz Hazard Rating (PHR):	150	Risiconiveau:	Significant risico
Risicoreductie		Norm	
<p>Zorg ervoor dat de gevaaraanduidingen bij de afsluitbomen voldoen aan de eisen uit de norm NEN 6787, hoofdstuk 7 en artikel 5.6.2.</p> <p>In verband met de gewenste zichtbaarheid moet voor de hoogte van de afsluitbomen ten op zichte van het wegdek 900 (± 100mm) worden aangehouden.</p> <p>Er moeten één vaste en twee alternerende rode lichten, aan beide zijden van de afsluitboom aanwezig zijn.</p> <p>De rode en witte vlakken dienen 40cm lang te zijn, waarbij op de rode vlakken refelecterende banden aangebracht dienen te zijn (beide zijden).</p> <p>Het uiteinde van de afsluitboom moet 40cm rood zijn.</p> <p>De ruimte tussen gesloten afsluitbomen dient tussen 75 en 120mm te bedragen.</p> <p>De afsluitbomen moeten loodrecht op het wegdek staan en reiken tot het midden van de weg.</p>		NEN 6787	
Mogelijk restrisico

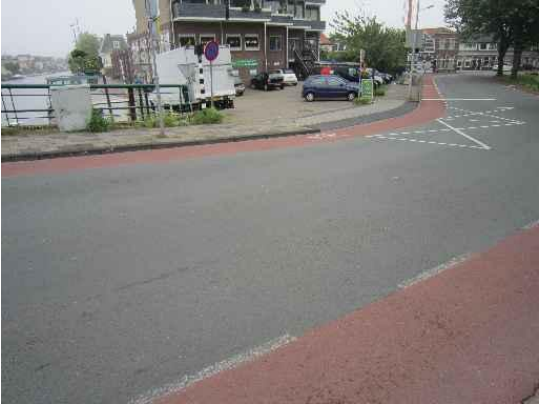
Afbeelding 56 Gevaar 7.8, Beeld 1

Gevarenidentificatie		Gevaar no:	7.8
Titel	Voor de afsluitbomen ontbreken de juiste borden, voorseinen en stopstrepen.		
Locatie	Afsluitbomen.

Doel	Bovenste ledematen		
Activiteit	Normaal gebruik		
Taak	Bedrijf		
Subtaak	Machine in bedrijf houden		
Gevarentype	Verwaarlozing Ergonomie		
Subtype	Menselijke fouten, menselijke gedrag		
Beschrijving	<p>Afhankelijk van situatie, eventueel door afsluitboom heen rijden, hoofdletsel bij door afsluitboom heen rijden of tegenaan rijden doordat afsluitboom niet waargenomen wordt.</p> <p>Bij elke brugdraai.</p> <p>Bij het niet (of te laat) opmerken is het gevaar niet af te wenden.</p> <p>Passant heeft waarschijnlijk alleen aandacht voor door kunnen gaan over brug.</p> <p>Er zijn niet de juiste waarschuwingsborden, voorseinen en stopstrepen aanwezig.</p>		
Risico Inventarisatie en Evaluatie			
Ernst van de verwonding:	5	Mogelijkheid tot afwenden:	2.5
Waarschijnlijkheid van optreden:	2.5	Frequentie en Blootstelling:	3

Pilz Hazard Rating (PHR):	93	Risiconiveau:	Significant risico
Risicoreductie		Norm	
<p>Zorg ervoor dat de gevaaraanduidingen bij de brug voldoen aan de eisen uit de norm NEN 6787, hoofdstuk 7 en het Reglement verkeersregels en verkeerstekens 1990 (RVV 1990)</p> <p>Bij de brug dienen de volgende borden aanwezig te zijn:</p> <ul style="list-style-type: none"> - verkeersbord RVV J15 "Beweegbare brug" - tekstbord "Automatisch bediende brug" / "Brug wordt op afstand bediend" - tekstbord "Afsluitbomen dalen automatisch" <p>De borden en/of een combinatie daarvan dienen op passende afstand van de brug te staan, in combinatie met een oranje (knipperend) sein (voorzeinen).</p> <ul style="list-style-type: none"> - tekstbord "Gemarkeerde weggedeelten vrijhouden" - eventueel tekstbord "Bij belsignaal brug vrijmaken" - stopstreep op het wegdek <p>De borden en/of een combinatie daarvan dienen direct voor de brug te staan, in combinatie met een rood (knipperend) sein.</p> <p>Eventueel kan gebruik gemaakt worden van matrixborden die boven het wegdek geplaatst zijn.</p>		NEN 6787

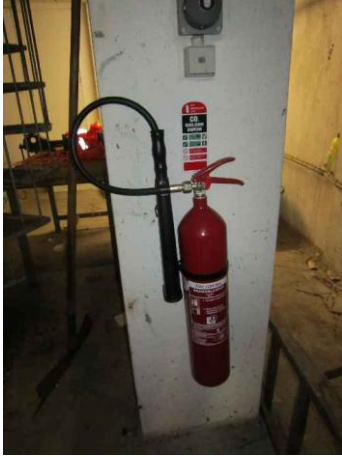
Gevarenidentificatie		Gevaar no:	8.4
Titel	De brandblussers zijn niet gekeurd.		
Locatie	Bedienhuis, technische ruimtes

Doel	Mens / Machine		
Activiteit			
Taak	Bedrijf		
Subtaak	Machine in bedrijf houden		
Gevarentype	Gevaren door temperatuur		
Subtype	Brandgevaar		
Beschrijving	De brandblussers zijn niet meer gekeurd. De keuringsdatum is een jaar verlopen. Hierdoor kan er dood door verbranding ontstaan als de blusser een keer nodig is en faalt.		
Risico Inventarisatie en Evaluatie			
Ernst van de verwonding:		Mogelijkheid tot afwenden:	
Waarschijnlijkheid van optreden:		Frequentie en Blootstelling:	
Pilz Hazard Rating (PHR):	N/A	Risiconiveau:	Niet acceptabel
Risicoreductie		Norm	
Laat de brandblussers weer keuren, vervang zonodig de blussers. Neem in het onderhoudsschema op dat de blussers jaarlijks gekeurd worden.		NEN 2559 Bouwbesluit	
Mogelijk restrisico			
Ernst van de verwonding:		Mogelijkheid tot afwenden:
