# Haagsche Schouwbrug

Gemeente Leiden

Risicobeoordeling

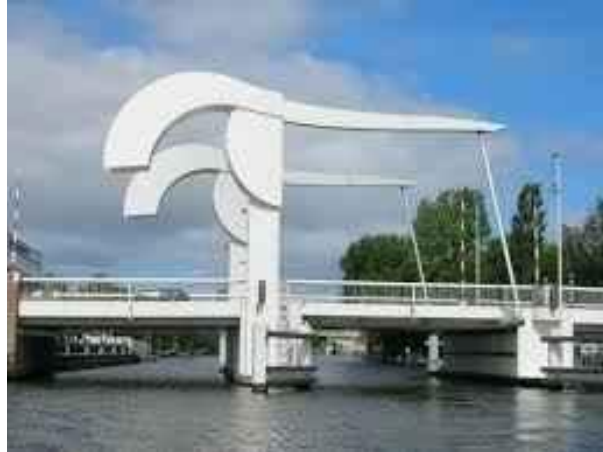
Afbeelding 1 Haagsche Schouwbrug overzicht

De bediening vindt plaats vanuit de centrale bediening bij de Schrijversbrug, middels een eenvoudig SCADA systeem met drukknoppen. Er kan slechts één brug gelijktijdig bediend worden.

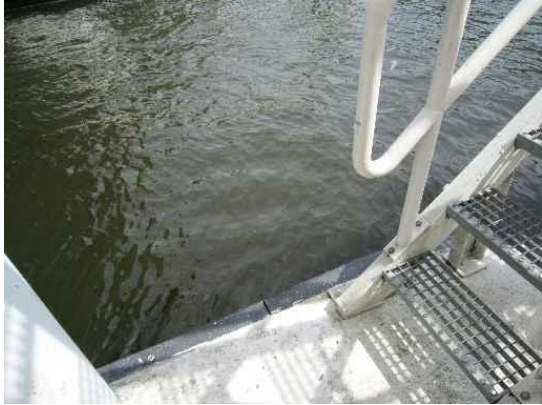
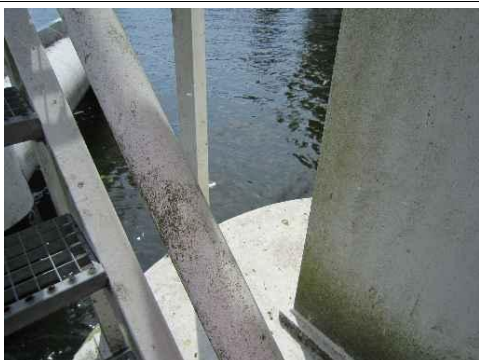
Afbeelding 5 Gevaar 2.1, Beeld 1

| Gevarenidentificatie | | Gevaar no: | 2.1 |
|---|---|---|---|
| <b>Titel</b> | De toegang tot de kelder voldoet niet. | | |
| <b>Pilz Hazard Rating (PHR):</b> | 250 | <b>Risiconiveau:</b> | Hoog risico |

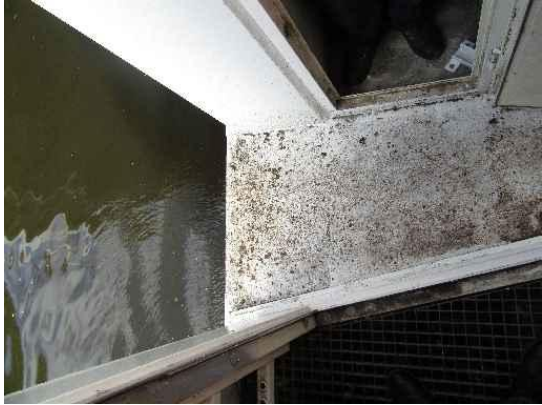
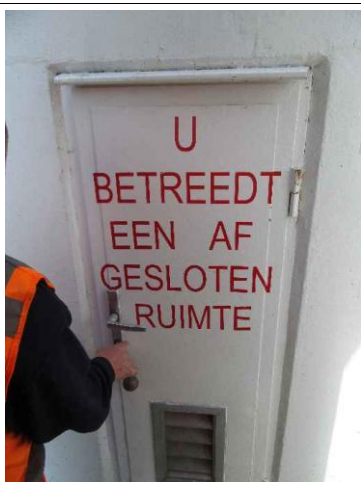
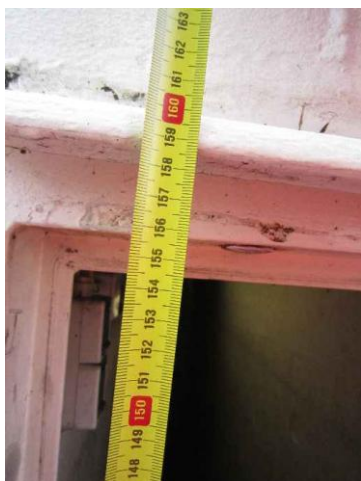
Afbeelding 12 Gevaar 2.2, Beeld 1

| Gevarenidentificatie | | Gevaar no: | 2.2 |
|---|---|---|---|
| <b>Titel</b> | De toegangsdeur naar de kelder voldoet niet aan de norm. | | |
| <b>Pilz Hazard Rating (PHR):</b> | 31 | <b>Risiconiveau:</b> | Laag risico |

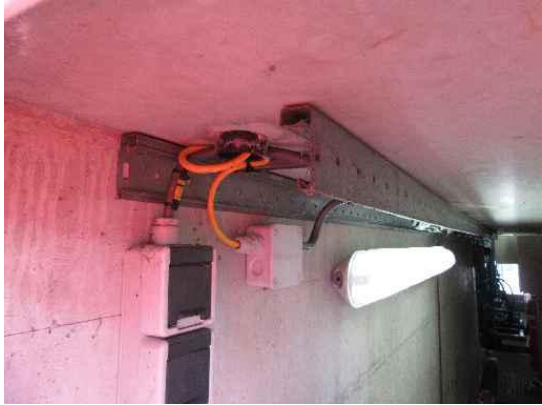
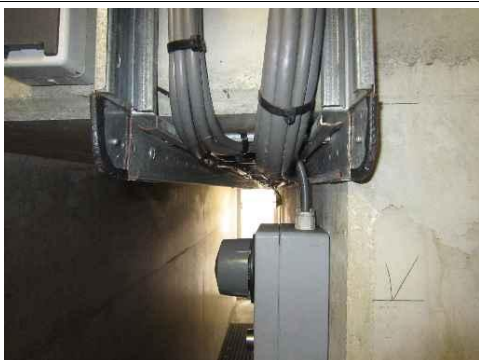
Afbeelding 19 Gevaar 2.5, Beeld 1

| Gevarenidentificatie | | Gevaar no: | 2.5 |
|---|---|---|---|
| <b>Titel</b> | Er is onvoldoende breedte en sta-/werkhoogte in de kelders. | | |
| <b>Pilz Hazard Rating (PHR):</b> | 31 | <b>Risiconiveau:</b> | Laag risico |

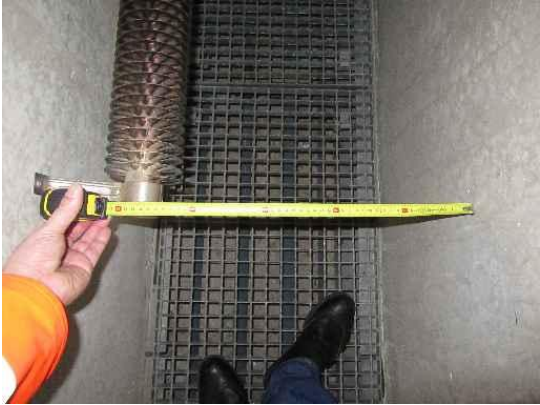
| Gevarenidentificatie | | Gevaar no: | 2.6 |
|---|---|---|---|
| <b>Titel</b> | Er zijn oneffenheden in de vloer in de kelders. | | |
| <b>Pilz Hazard Rating (PHR):</b> | 31 | <b>Risiconiveau:</b> | Laag risico |

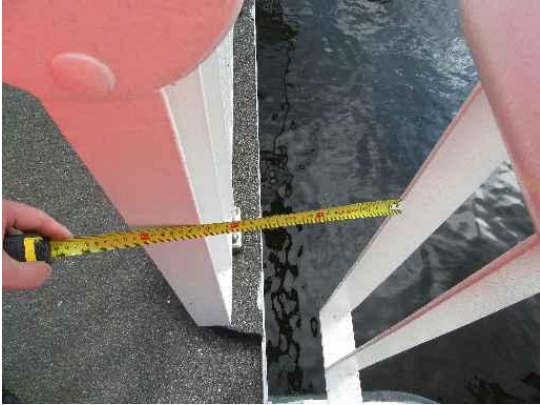
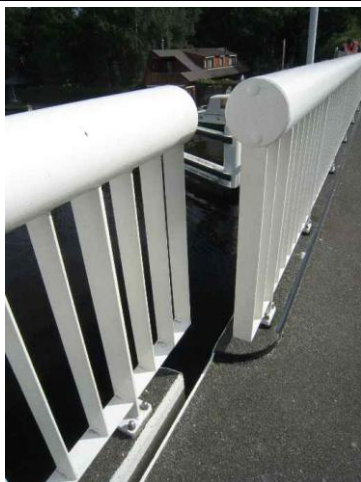
Afbeelding 21 Gevaar 2.7, Beeld 1

| <b>Titel</b> | De leuningen rondom het val van de brug zijn niet volgens de norm. | | |
| <b>Pilz Hazard Rating (PHR):</b> | 1000 | <b>Risiconiveau:</b> | Erg hoog risico |

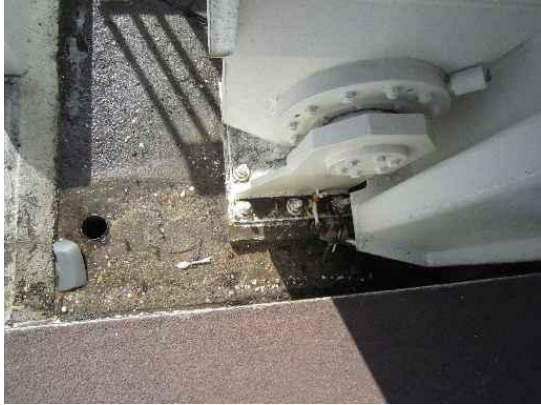
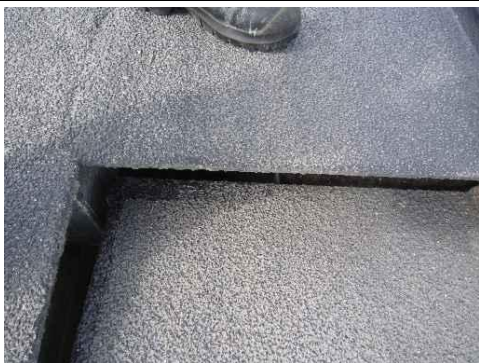
Afbeelding 23 Gevaar 2.8, Beeld 1

| Gevarenidentificatie | | Gevaar no: | 2.8 |
|---|---|---|---|
| <b>Titel</b> | Het scharnierpunt van de brug is onvoldoende afgeschermd (zoals knellen bij leuning en valgevaar). | | |
| <b>Pilz Hazard Rating (PHR):</b> | 68 | <b>Risiconiveau:</b> | Significant risico |

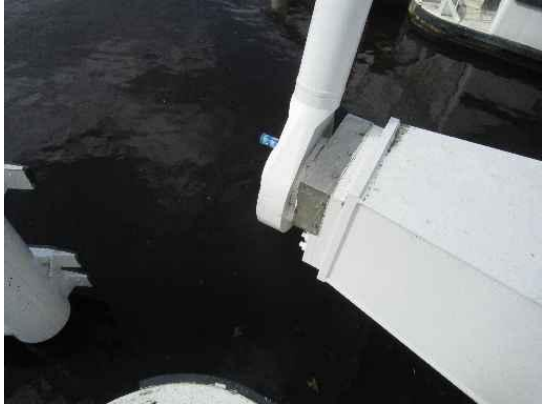
| Gevarenidentificatie | | Gevaar no: | 2.9 |
|---|---|---|---|
| <b>Titel</b> | Niet alle smeerpunten zijn veilig bereikbaar. | | |
| <b>Pilz Hazard Rating (PHR):</b> | 500 | <b>Risiconiveau:</b> | Hoog risico |

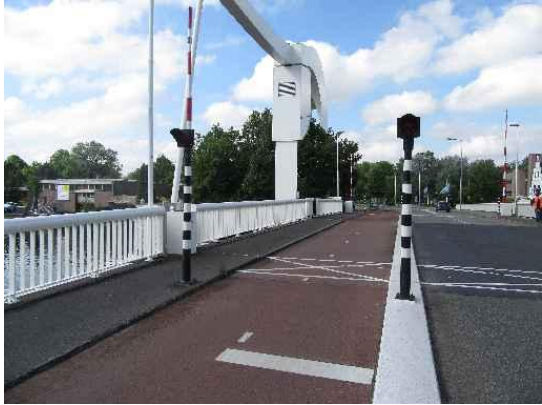
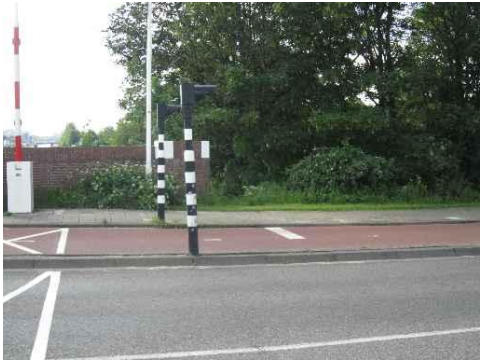
| Afbeelding 24 Gevaar 2.10, Beeld 1 | |

| Gevarenidentificatie | | Gevaar no: | 2.10 |
|---|---|---|---|
| <b>Titel</b> | Diverse LandVerkeerSeinen zijn niet veilig bereikbaar. | | |
| <b>Pilz Hazard Rating (PHR):</b> | 500 | <b>Risiconiveau:</b> | Hoog risico |

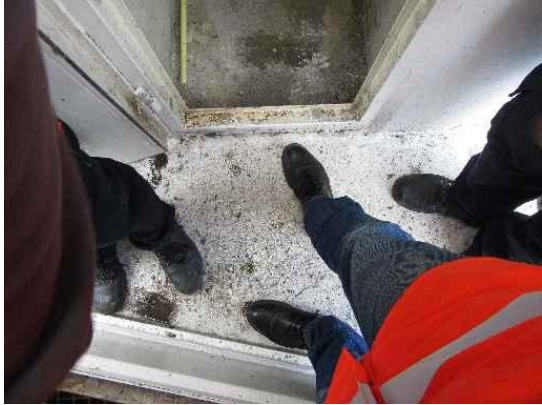
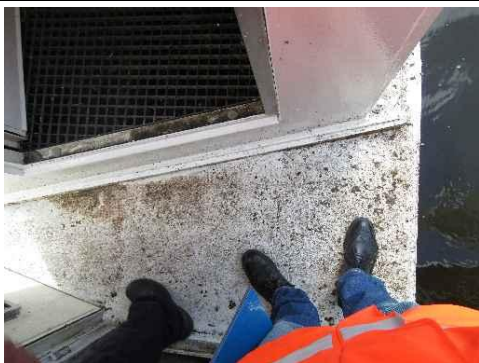
Afbeelding 30 Gevaar 2.13, Beeld 1

| <b>Titel</b> | De toegangsdeur naar de hameistijl voldoet niet aan de norm. | | |
| <b>Pilz Hazard Rating (PHR):</b> | 31 | <b>Risiconiveau:</b> | Laag risico |

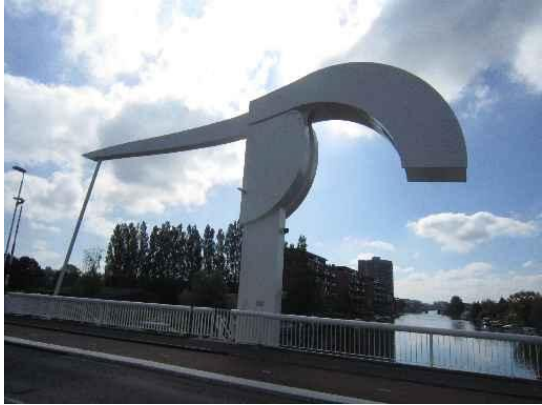
| Gevarenidentificatie | | Gevaar no: | 2.16 |
|---|---|---|---|
| <b>Titel</b> | Er zijn geen mogelijkheden om de brug te vergendelen middels een vastzetinrichting. | | |
| <b>Pilz Hazard Rating (PHR):</b> | 250 | <b>Risiconiveau:</b> | Hoog risico |

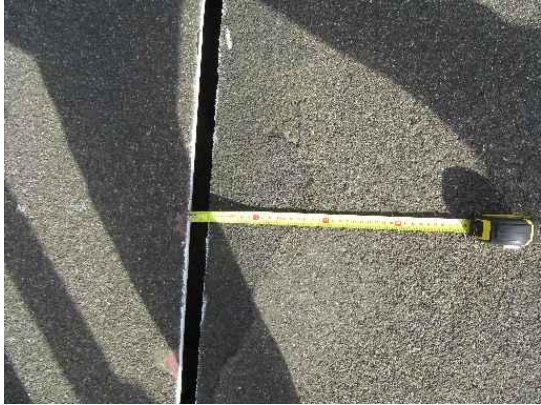
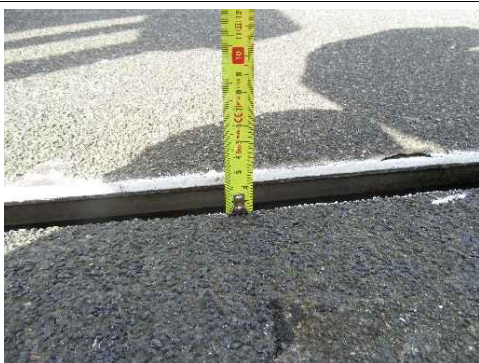
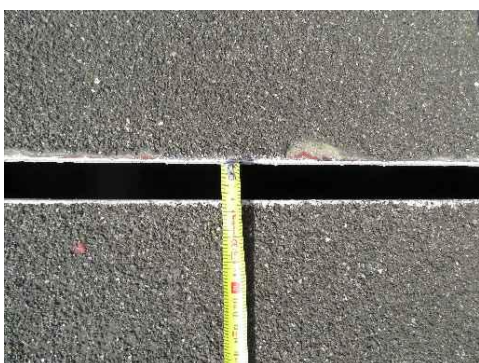
Afbeelding 32 Gevaar 2.17, Beeld 1

| Gevarenidentificatie | | Gevaar no: | 2.17 |
|---|---|---|---|
| <b>Titel</b> | Niet alle voegovergangen voldoen aan de vereiste normen. | | |
| <b>Pilz Hazard Rating (PHR):</b> | 125 | <b>Risiconiveau:</b> | Significant risico |

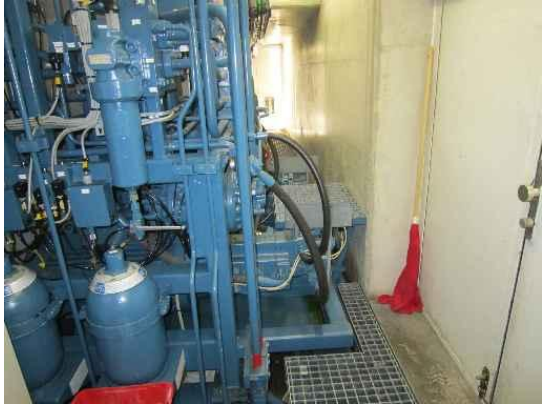
| Gevarenidentificatie | | Gevaar no: | 3.1 | | |
|---|---|---|---|--|--|
| <b>Titel</b> | Het hydraulisch systeem voldoet niet aan de eisen. | | | | |
| <b>Pilz Hazard Rating (PHR):</b> | 750 | <b>Risiconiveau:</b> | Erg hoog risico | | |

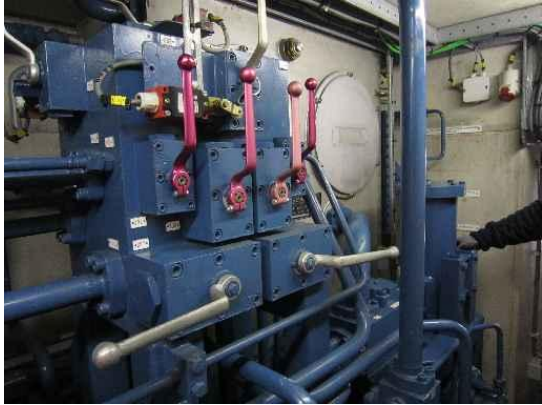
| Gevarenidentificatie | | Gevaar no: | 3.2 |
|---|---|---|---|
| <b>Titel</b> | Bij het hydraulisch systeem ontbreken afsluiters. | | |
| <b>Beschrijving</b> | <p>Als gevolg van lekkage of storingen van componenten kan een gevaarlijke hogedrukstraal ontsnappen of een plotselinge gevaarlijke beweging van de slang (zweepslag) ontstaan. Bij een hogedrukstraal kan er hydraulische olie in de bloedbaan komen. Gemiddeld minder dan 15 minuten per maand aanwezigheid voor inspectie en/of onderhoud.</p> | | |
| <b>Pilz Hazard Rating (PHR):</b> | 156 | <b>Risiconiveau:</b> | Significant risico |

| Gevarenidentificatie | | Gevaar no: | 3.2 |
|---|---|---|---|
| <p>Plaats afsluiters om het systeem bij lekkage of andere calamiteiten af te kunnen schakelen. Plaats tevens slangbreukbeveiligingen, bij voorkeur aan de zijde van de cilinders.</p> <p>Slangen verkeren momenteel in goede staat, controle dient opgenomen te worden in periodieke inspectie en onderhoudsplanning. Eventueel kunnen de koppelingen en flexibele leidingen worden afgeschermd middels vaste lokale afschermingen. Het gaat hier met name om het werkgebied rondom de slangen.</p> <p>Verwijder de onderdelen die niet meer gebruikt worden.</p> | | NEN 6787<br>ISO 4413 | |

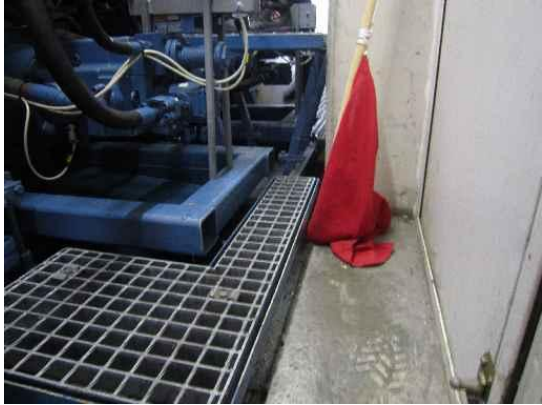
| Gevarenidentificatie | | Gevaar no: | 3.3 |
|---|---|---|---|
| <b>Titel</b> | Er is geen lekbak onder de hydraulische aandrijving. | | |
| <b>Beschrijving</b> | Milieuschade door verontreiniging van grondwater door het lekken van hydraulische olie.<br>Gevaar is continu aanwezig.<br>Afwenden van het gevaar is (vrijwel) onmogelijk. | | |
| <b>Pilz Hazard Rating (PHR):</b> | 625 | <b>Risiconiveau:</b> | Erg hoog risico |

| Gevarenidentificatie | | Gevaar no: | 3.3 |
|---|---|---|---|
| Voorkom milieuschade door ervoor te zorgen dat er geen vervuilende olie in de bodem en/of het grondwater terecht komt. Pas bijvoorbeeld lekbakken toe.<br>De inhoud van de lekbak dient de inhoud van het hele hydraulische systeem te kunnen bevatten.<br>Het is ook mogelijk om een oliedichte vloer te plaatsen. | | NEN 6787<br>ISO 4413 | |

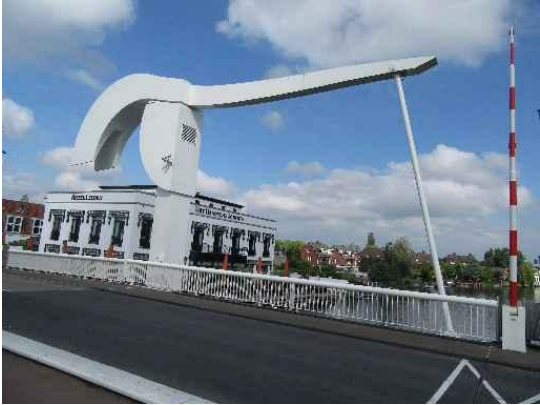
| <b>Titel</b> | Er is onvoldoende overzicht over het gehele object tijdens noodbediening. | | |
| <b>Pilz Hazard Rating (PHR):</b> | 250 | <b>Risiconiveau:</b> | Hoog risico |

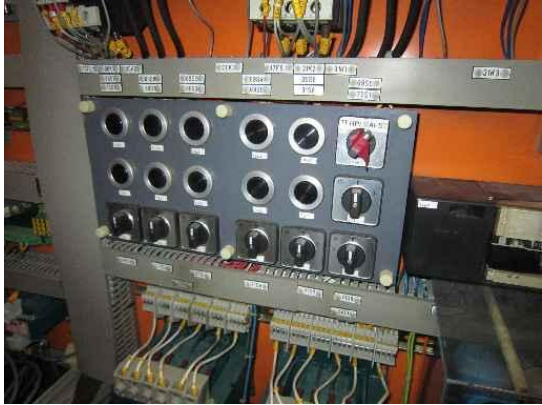
| <b>Titel</b> | Overbruggingsschakelaars zijn niet van juiste type. | | |
| <b>Pilz Hazard Rating (PHR):</b> | 156 | <b>Risiconiveau:</b> | Significant risico |

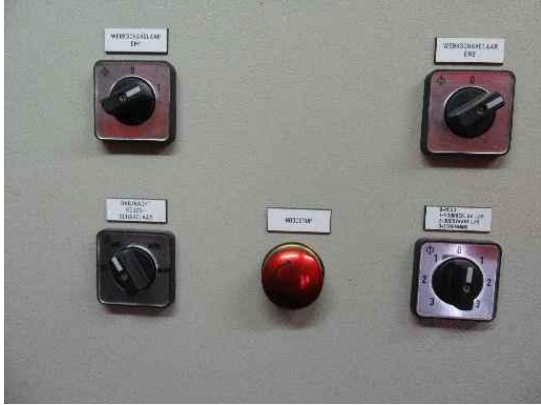
| <b>Titel</b> | De werkschakelaars voor de aandrijvingen voldoen niet aan de norm, deze zijn niet vergrendelbaar. | | |
| <b>Pilz Hazard Rating (PHR):</b> | 250 | <b>Risiconiveau:</b> | Hoog risico |

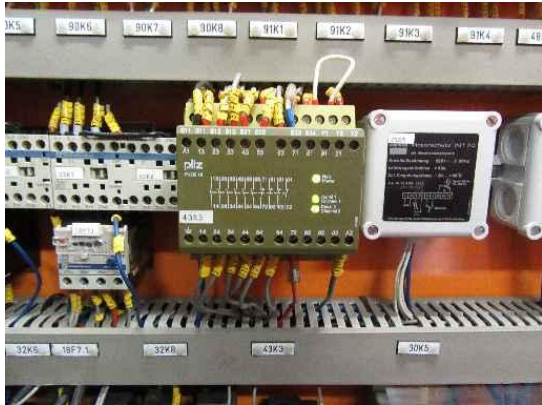
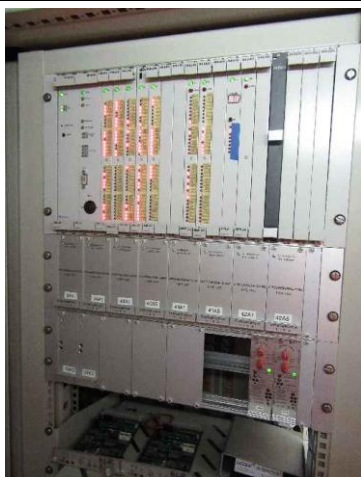
Afbeelding 47 Gevaar 5.3, Beeld 1

| Gevarenidentificatie | | Gevaar no: | 5.3 |
|---|---|---|---|
| Titel | De betrouwbaarheidscategorie van het besturingssysteem is niet op het vereiste niveau. | | |
| Pilz Hazard Rating (PHR): | 1200 | Risiconiveau: | Erg hoog risico |

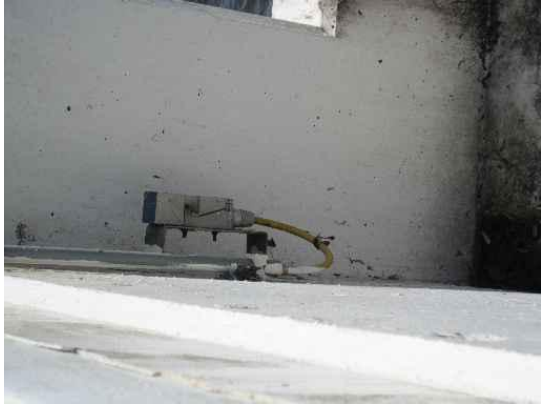
| <b>Titel</b> | Er is geen gebruik gemaakt van redundante sensoren voor de brugdetectie. | | |
| <b>Pilz Hazard Rating (PHR):</b> | 1200 | <b>Risiconiveau:</b> | Erg hoog risico |

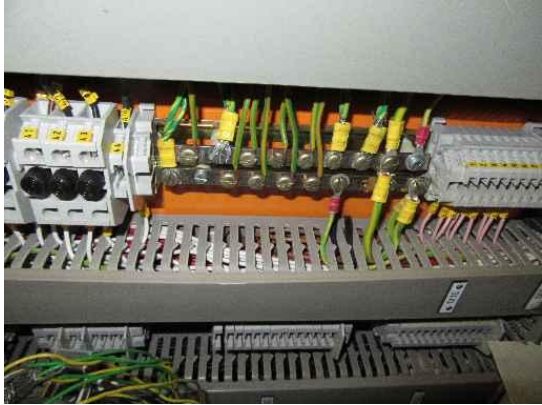
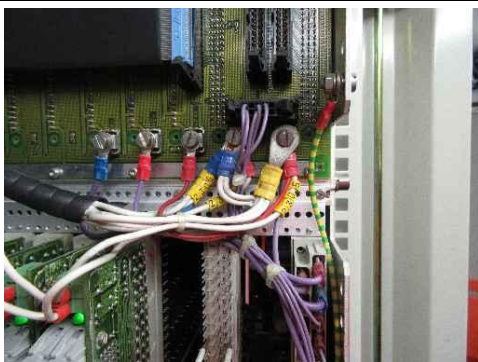
Afbeelding 48 Gevaar 5.7, Beeld 1

| Gevarenidentificatie | | Gevaar no: | 5.7 |
|---|---|---|---|
| <b>Titel</b> | De aardaansluitingen zijn foutief gemonteerd. | | |
| <b>Pilz Hazard Rating (PHR):</b> | 1250 | <b>Risiconiveau:</b> | Erg hoog risico |

| Gevarenidentificatie | | Gevaar no: | 5.7 |
|---|---|---|---|
| <p>Sluit de componenten aan met een vaste ader, zonder doorlussen en onderbrekingen. Construeer de beschermingsleiding zodanig dat deze te allen tijden gewaarborgd blijft, zodat bij het loskoppelen van één van de klemmen niet een deel van de keten onderbroken wordt, volgens artikel 8.2.3 uit IEC 60204-1.</p> <p>Maak bijvoorbeeld gebruik van een koperen aard-rail. Dit om ernstige corrosie tegen te gaan.</p> <p>Zorg voor een periodieke inspectie van de elektrische installatie en de beschermingsketen (IEC 60204-1 H18 en NEN 3140).</p> | | EN 60204-1 | |

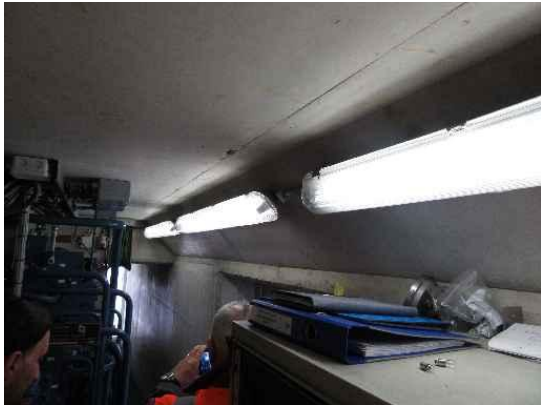
| Gevarenidentificatie | | Gevaar no: | 5.9 |
|---|---|---|---|
| <b>Titel</b> | De vereiste verlichting, noodverlichting en vluchtwegaanduiding is niet aanwezig. | | |
| <b>Pilz Hazard Rating (PHR):</b> | 250 | <b>Risiconiveau:</b> | Hoog risico |

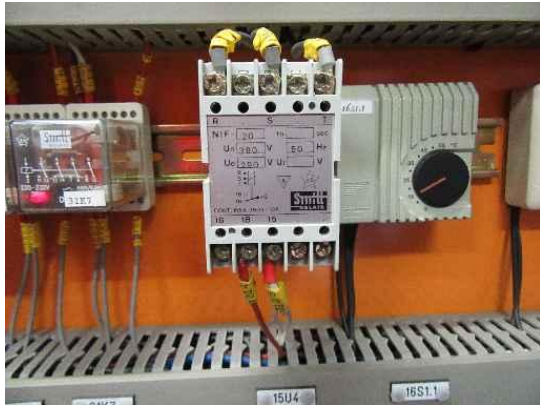
| Gevarenidentificatie | | Gevaar no: | 5.10 |
|---|---|---|---|
| Titel | Aanraakveiligheid van componenten is onvoldoende. | | |
| Pilz Hazard Rating (PHR): | 500 | Risiconiveau: | Hoog risico |

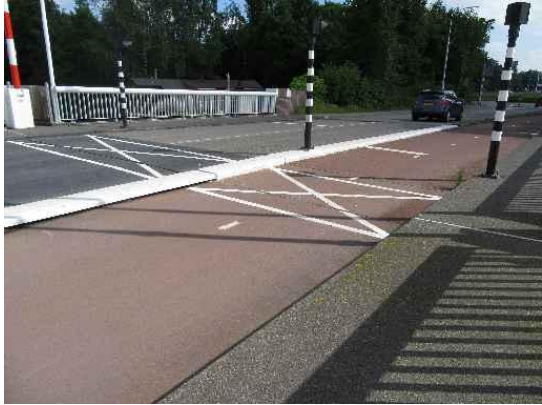
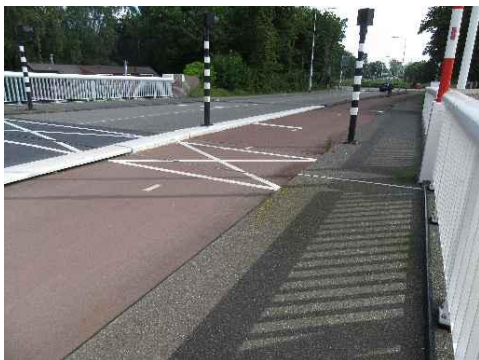
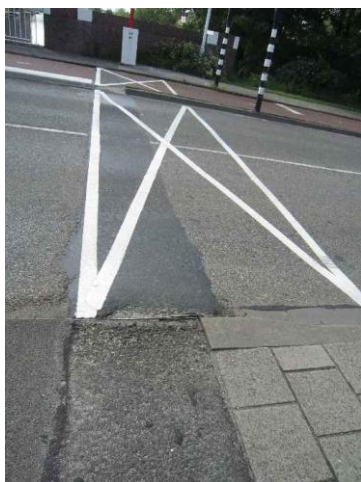
Afbeelding 58 Gevaar 6.2, Beeld 1

| Gevarenidentificatie | | Gevaar no: | 6.2 |
|---|---|---|---|
| <b>Titel</b> | De gemarkeerde zone onder de afsluitboom is niet volledig. | | |
| <b>Pilz Hazard Rating (PHR):</b> | 468 | <b>Risiconiveau:</b> | Hoog risico |

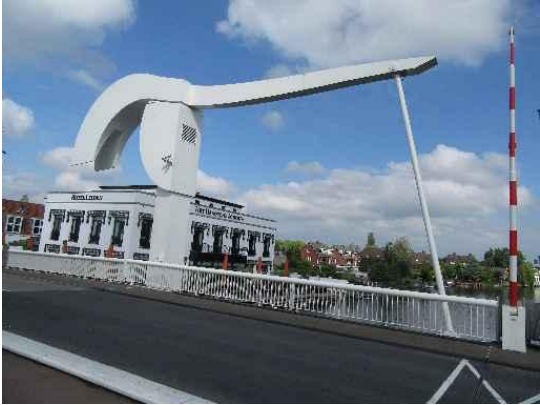
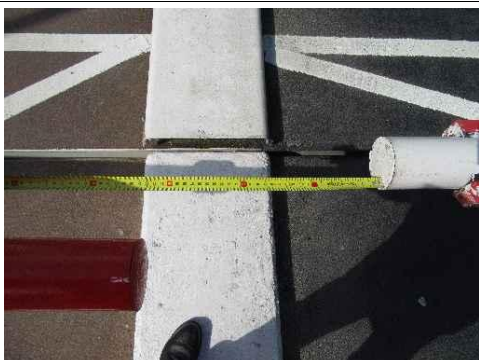
Afbeelding 65 Gevaar 6.8, Beeld 1

| Gevarenidentificatie | | Gevaar no: | 6.8 |
|---|---|---|---|
| <b>Titel</b> | De afsluitboom voldoet niet aan de eisen uit de NEN 6787 (verlichting, kleur, reflectie, afmetingen). | | |

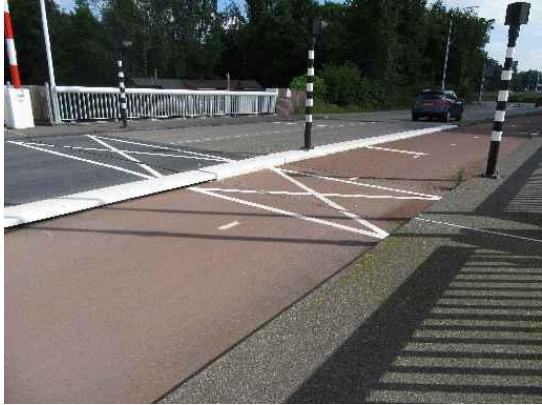
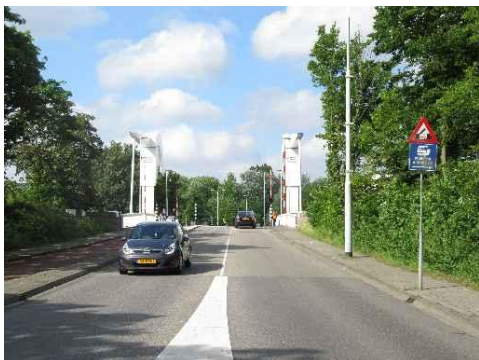
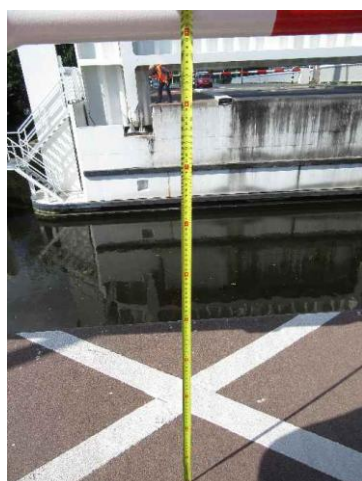
Afbeelding 72 Gevaar 6.9, Beeld 1

| Gevarenidentificatie | | Gevaar no: | 6.9 |
|---|---|---|---|
| <b>Titel</b> | Voor de afsluitbomen ontbreken de juiste borden, voorseinen en stopstrepen. | | |

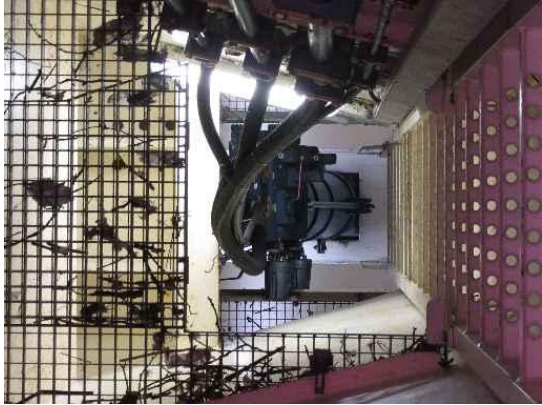
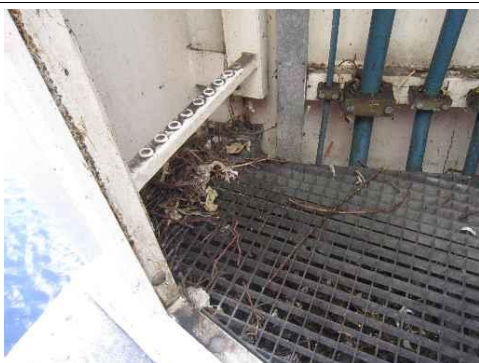
Afbeelding 80 Gevaar 7.6, Beeld 1

| <b>Titel</b> | Er zijn door vogels nesten/takken bovenin de hameistijl gebouwd. | | |
