# Sumatrabrug

Gemeente Leiden

Risicobeoordeling

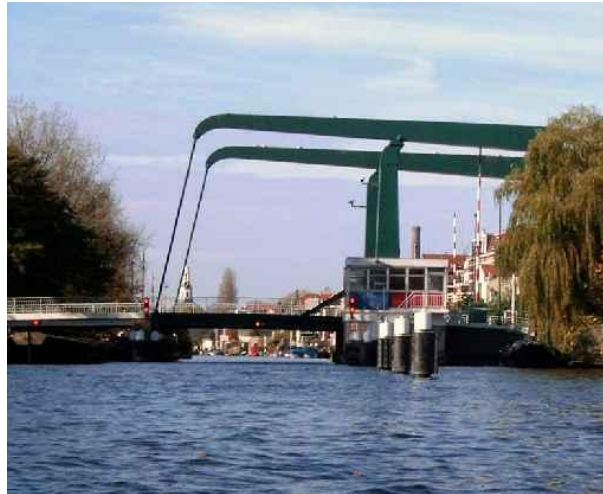
Afbeelding 1 Sumatrabrug overzicht

De Sumatrabrug in Leiden is een ophaalbrug over de Oude Rijn.  
De Sumatrabrug is een elektromechanisch aangedreven ophaalbrug.  
De brug kan door auto's, motoren, bromfietzers, fietsers en voetgangers gebruikt worden.  
De bediening vindt plaats vanuit de centrale bediening bij de Sumatrabrug, middels een eenvoudig SCADA systeem met drukknoppen. Er kan slechts één brug gelijktijdig bediend worden.

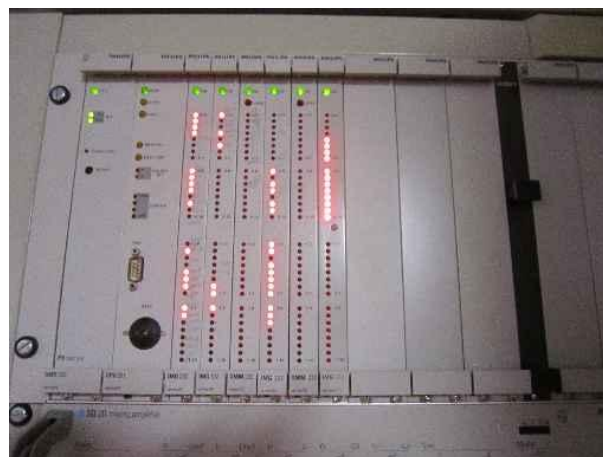
Afbeelding 2 Sumatrabrug schakelkast

De brug wordt aangestuurd via een standaard besturingssysteem en er zijn geen veiligheidsrelais of andere veiligheidscomponenten aanwezig. De schakelkasten staan in de brugkelder in dezelfde ruimte als de aandrijving.

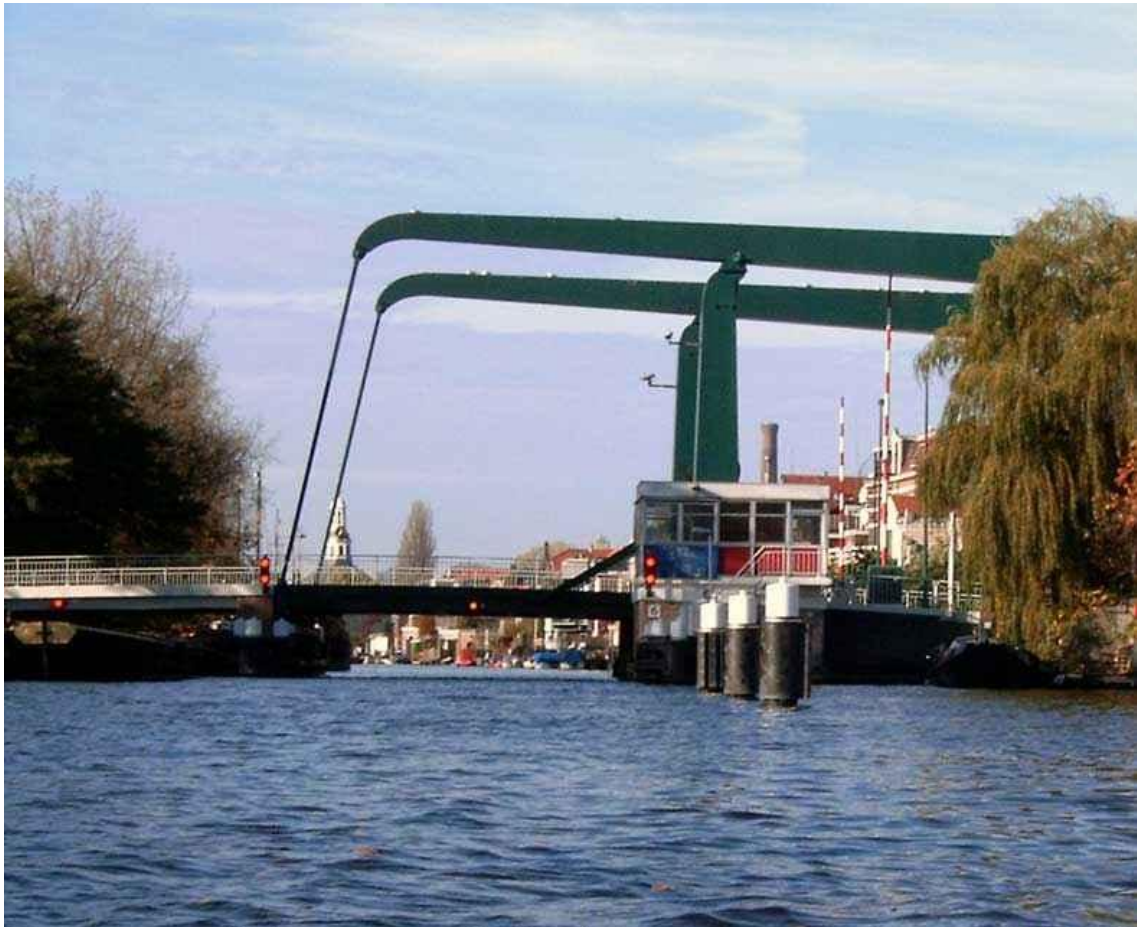
Afbeelding 3 Algemeen

Algemene risico's die aanwezig zijn bij de brug.

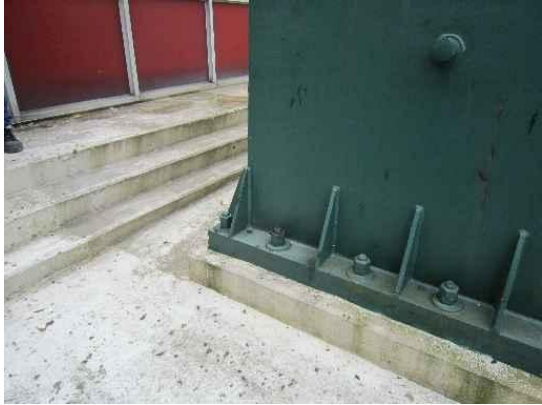
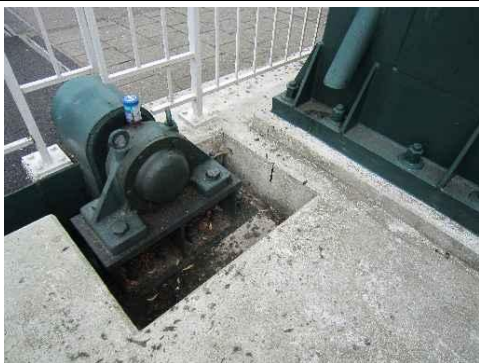
Afbeelding 5 Gevaar 2.1, Beeld 1

| Gevarenidentificatie | | Gevaar no: | 2.1 |
|---|---|---|---|
| <b>Titel</b> | De ruimte rondom de hameistijl heeft oneffenheden. | | |
| <b>Pilz Hazard Rating (PHR):</b> | 31 | <b>Risiconiveau:</b> | Laag risico |

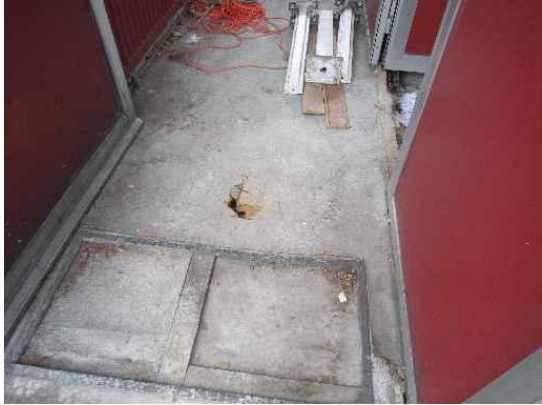
| Gevarenidentificatie | | Gevaar no: | 2.2 |
|---|---|---|---|
| <b>Titel</b> | De vloer in het bedienhuis is niet in orde. | | |
| <b>Beschrijving</b> | Bij door houten luik en vloer trappen diverse kneuzingen oplopen.<br>Bij vallen is afwenden van het gevaar slecht mogelijk.<br>Het houten luik en de houten vloer in het bedienhuis zijn rot. | | |
| <b>Pilz Hazard Rating (PHR):</b> | 93 | <b>Risiconiveau:</b> | Significant risico |

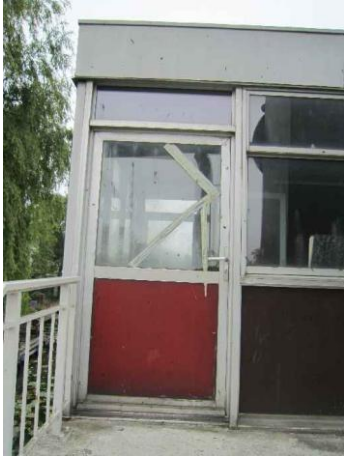
| Gevarenidentificatie | | Gevaar no: | 2.3 |
|---|---|---|---|
| <b>Titel</b> | Er is geen tweede vluchtweg vanuit bedienhuis aanwezig. | | |
| <b>Locatie</b> | Bedienhuis | | |

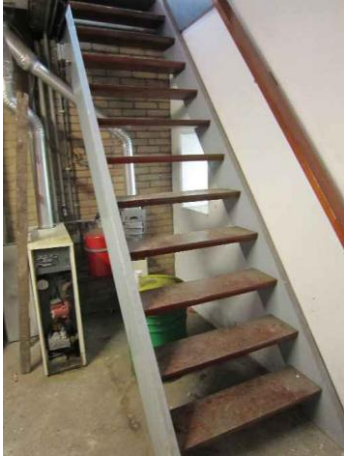
| Gevarenidentificatie | | Gevaar no: | 2.4 |
|---|---|---|---|
| <b>Titel</b> | De toegang tot de kelder voldoet niet. | | |
| <b>Locatie</b> | Toegangstrap kelder | | |

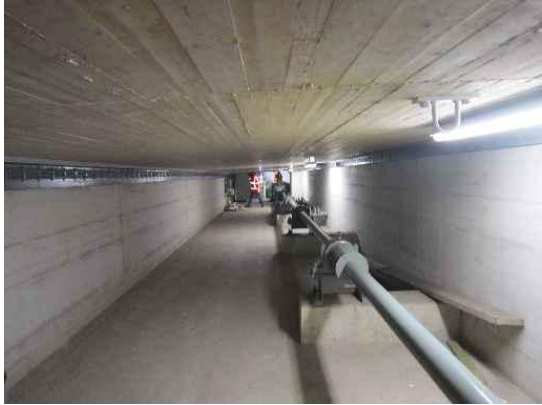
| Gevarenidentificatie | | Gevaar no: | 2.5 |
|---|---|---|---|
| <b>Titel</b> | Er is geen tweede vluchtweg vanuit de kelders aanwezig. | | |
| <b>Pilz Hazard Rating (PHR):</b> | 250 | <b>Risiconiveau:</b> | Hoog risico |

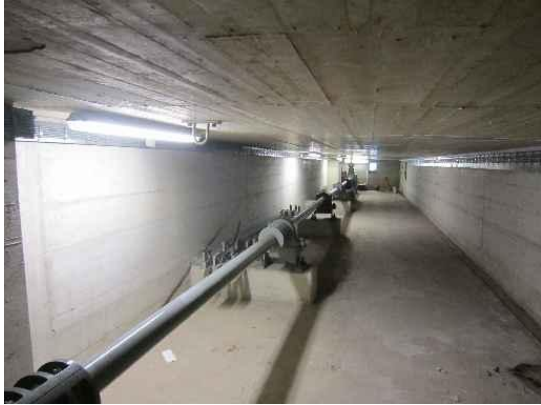
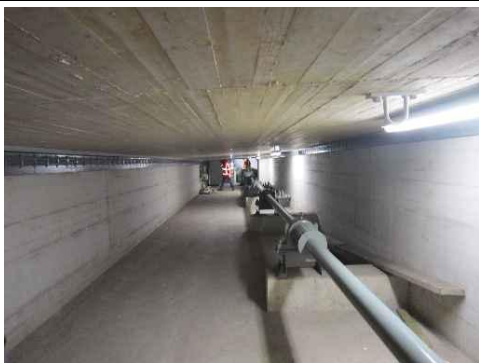
Afbeelding 6 Gevaar 2.6, Beeld 1

| Gevarenidentificatie | | Gevaar no: | 2.6 |
|---|---|---|---|
| <b>Titel</b> | Er is onvoldoende sta-/werkhoogte in de kelders. | | |
| <b>Pilz Hazard Rating (PHR):</b> | 31 | <b>Risiconiveau:</b> | Laag risico |

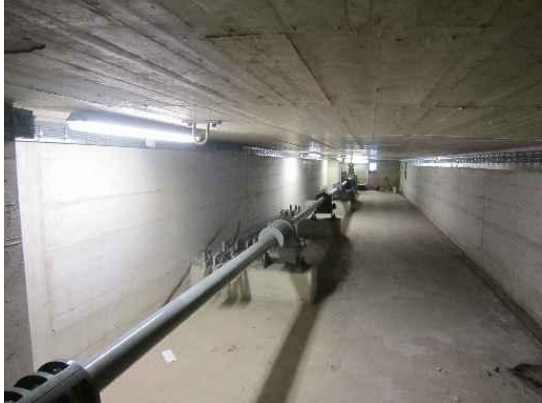
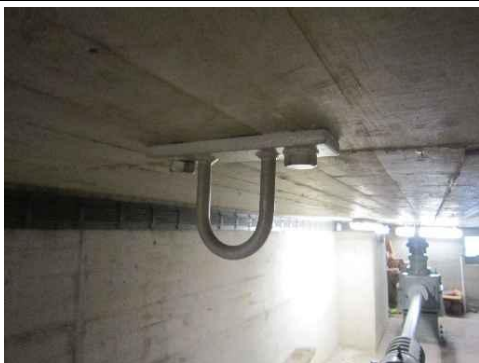
Afbeelding 7 Gevaar 2.7, Beeld 1

| <b>Titel</b> | Balken, hijsogen ed. aan het plafond zijn te laag geplaatst. | | |
| <b>Pilz Hazard Rating (PHR):</b> | 31 | <b>Risiconiveau:</b> | Laag risico |

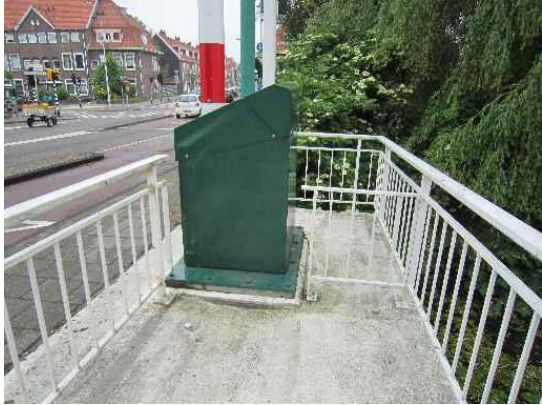
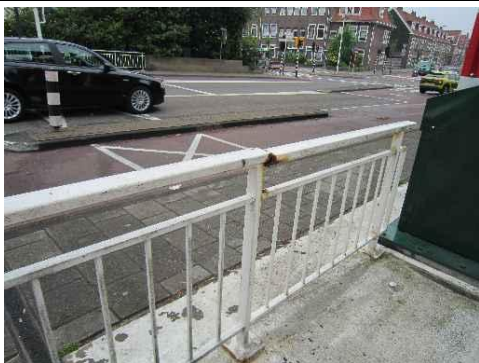
Afbeelding 8 Gevaar 2.8, Beeld 1

| <b>Titel</b> | De leuningens rondom het val van de brug zijn niet volgens de norm. | | |
| <b>Pilz Hazard Rating (PHR):</b> | 1000 | <b>Risiconiveau:</b> | Erg hoog risico |

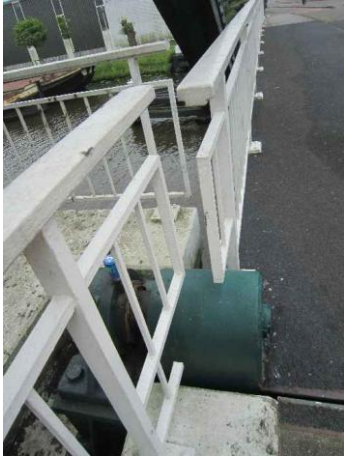
| Gevarenidentificatie | | Gevaar no: | 2.9 |
|---|---|---|---|
| <b>Titel</b> | Het scharnierpunt van de brug is onvoldoende afgeschermd (zoals knellen bij leuning en valgevaar). | | |
| <b>Locatie</b> | Draaipunt brugdek | | |

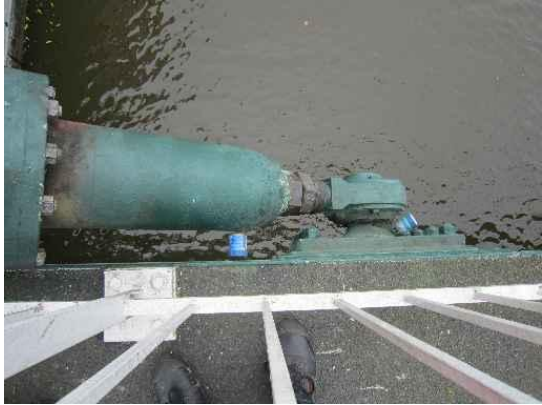
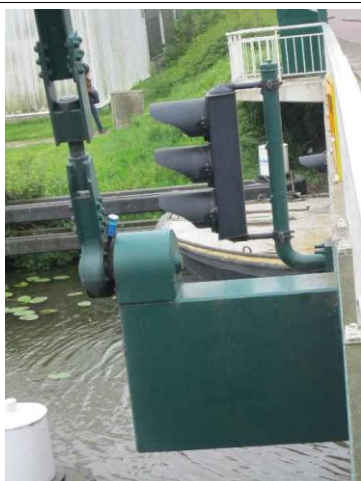
Afbeelding 12 Gevaar 2.10, Beeld 1

| Gevarenidentificatie | | Gevaar no: | 2.10 |
|---|---|---|---|
| <b>Titel</b> | Niet alle smeerpunten zijn veilig bereikbaar. | | |
| <b>Pilz Hazard Rating (PHR):</b> | 500 | <b>Risiconiveau:</b> | Hoog risico |

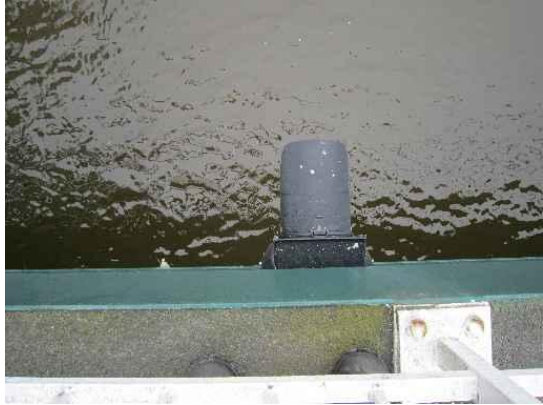
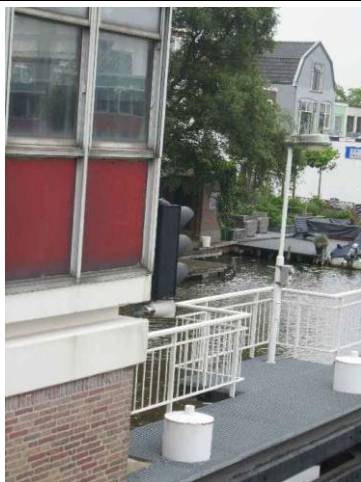
Afbeelding 13 Gevaar 2.11, Beeld 1

| Gevarenidentificatie | | Gevaar no: | 2.11 |
|---|---|---|---|
| <b>Titel</b> | Diverse ScheepVaartSeinen zijn niet veilig bereikbaar. | | |
| <b>Pilz Hazard Rating (PHR):</b> | 500 | <b>Risiconiveau:</b> | Hoog risico |

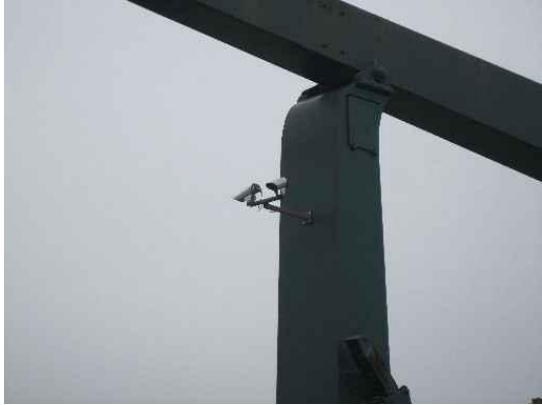
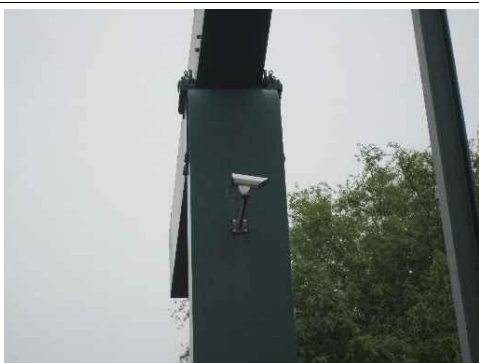
Afbeelding 16 Gevaar 2.12, Beeld 1

| Gevarenidentificatie | | Gevaar no: | 2.12 |
|---|---|---|---|
| <b>Titel</b> | Niet alle camera's zijn veilig bereikbaar. | | |
| <b>Pilz Hazard Rating (PHR):</b> | 500 | <b>Risiconiveau:</b> | Hoog risico |

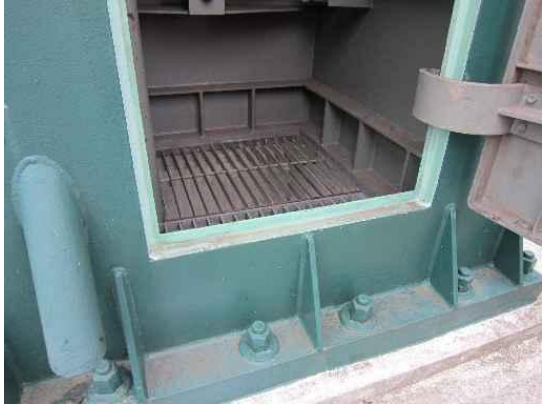
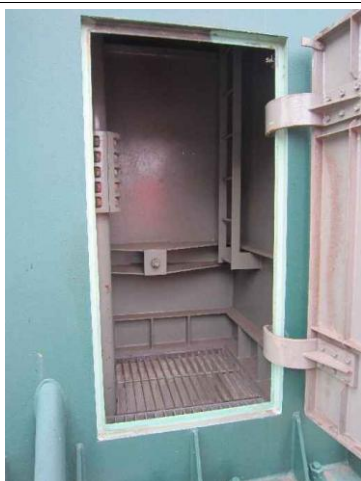
Afbeelding 18 Gevaar 2.13, Beeld 1

| Gevarenidentificatie | | Gevaar no: | 2.13 |
|---|---|---|---|
| <b>Titel</b> | De toegangsdeur naar de hameistijl voldoet niet aan de norm. | | |
| <b>Pilz Hazard Rating (PHR):</b> | 31 | <b>Risiconiveau:</b> | Laag risico |

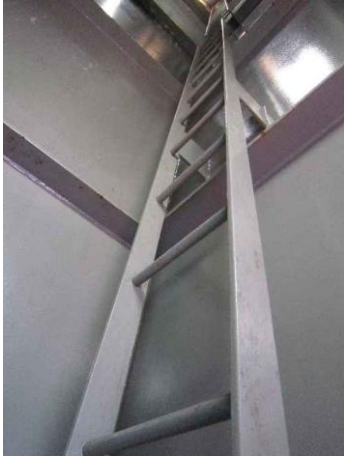
| Gevarenidentificatie | | Gevaar no: | 2.14 |
|---|---|---|---|
| <b>Titel</b> | De ladders in de hameistijl voldoen niet aan de norm. | | |
| <b>Locatie</b> | Ladder in beide hameistijlen. | | |

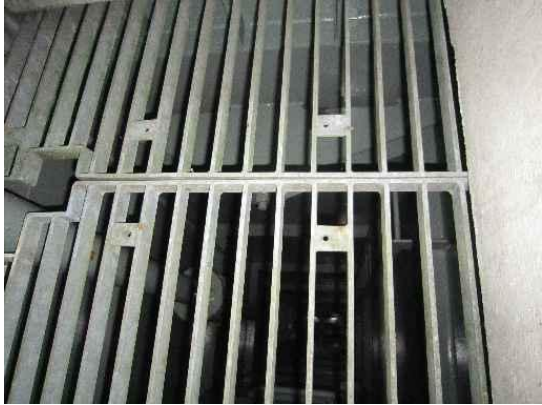
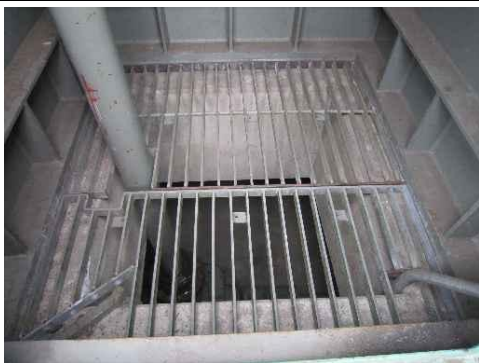
Afbeelding 21 Gevaar 2.15, Beeld 1

| Gevarenidentificatie | | Gevaar no: | 2.15 |
|---|---|---|---|
| <b>Titel</b> | De bordessen in de hameistijl voldoen niet aan de norm. | | |
| <b>Pilz Hazard Rating (PHR):</b> | 75 | <b>Risiconiveau:</b> | Significant risico |

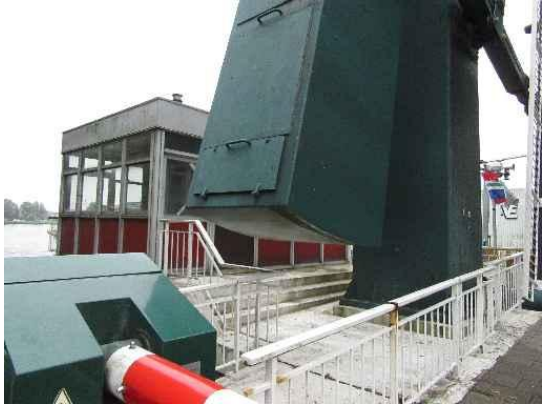
| Gevarenidentificatie | | Gevaar no: | 2.16 |
|---|---|---|---|
| <b>Titel</b> | Er zijn geen mogelijkheden om de brug te vergendelen middels een vastzetinrichting. | | |
| <b>Pilz Hazard Rating (PHR):</b> | 250 | <b>Risiconiveau:</b> | Hoog risico |

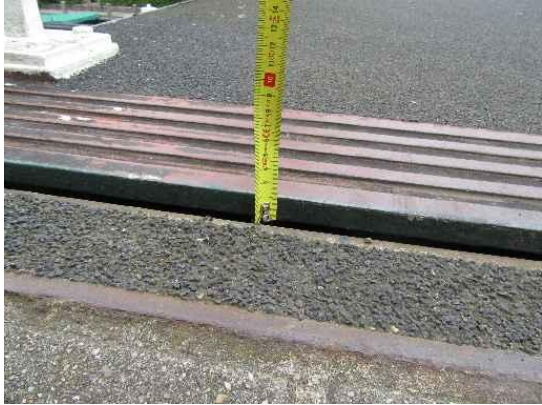
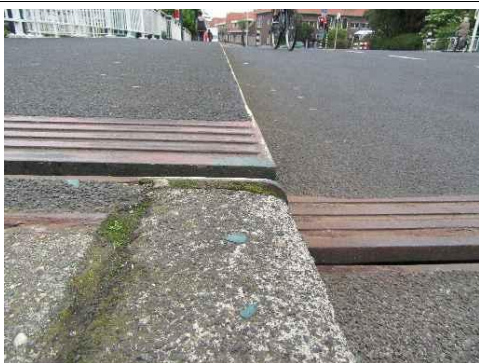
Afbeelding 23 Gevaar 2.17, Beeld 1

| Gevarenidentificatie | | Gevaar no: | 2.17 |
|---|---|---|---|
| <b>Titel</b> | Niet alle voegovergangen voldoen aan de vereiste normen. | | |
| <b>Pilz Hazard Rating (PHR):</b> | 125 | <b>Risiconiveau:</b> | Significant risico |

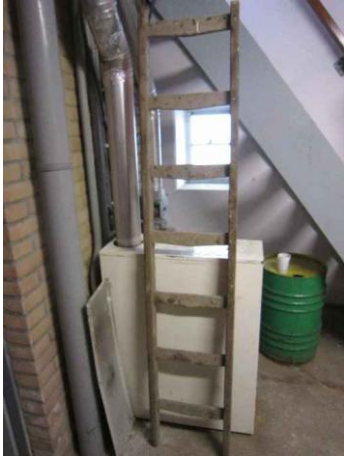
| Gevarenidentificatie | | Gevaar no: | 2.18 |
|---|---|---|---|
| <b>Titel</b> | De ladder in de kelder voldoet niet aan de eisen. | | |
| <b>Locatie</b> | Ladder in kelder | | |

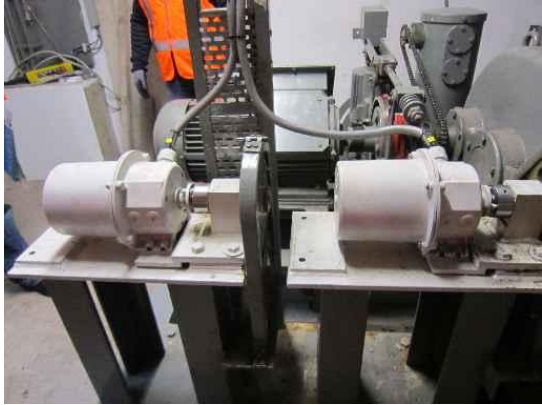
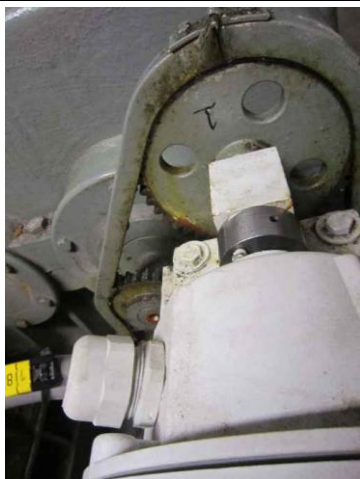
Afbeelding 27 Gevaar 3.1, Beeld 1

| <b>Titel</b> | Er is onvoldoende collectieve afscherming bij de aandrijving in de kelder. | | |
| <b>Pilz Hazard Rating (PHR):</b> | 156 | <b>Risiconiveau:</b> | Significant risico |

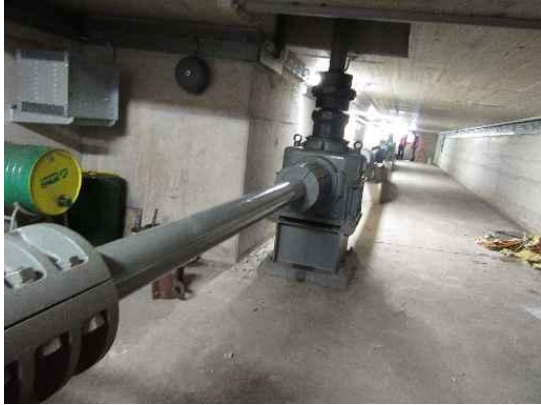
| Gevarenidentificatie | | Gevaar no: | 3.2 |
|---|---|---|---|
| <b>Titel</b> | Er is onvoldoende lokale afscherming bij de assen in de kelder. | | |
| <b>Pilz Hazard Rating (PHR):</b> | 68 | <b>Risiconiveau:</b> | Significant risico |

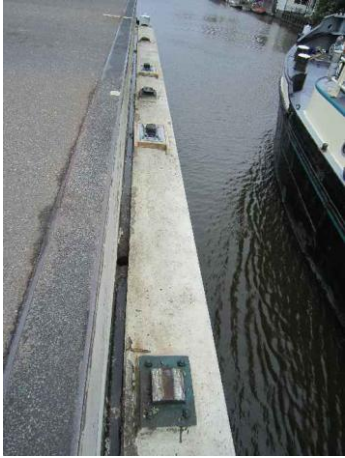
| <b>Titel</b> | Er is geen oplegdetectie van de brug. | | |
| <b>Locatie</b> | Brugval | | |

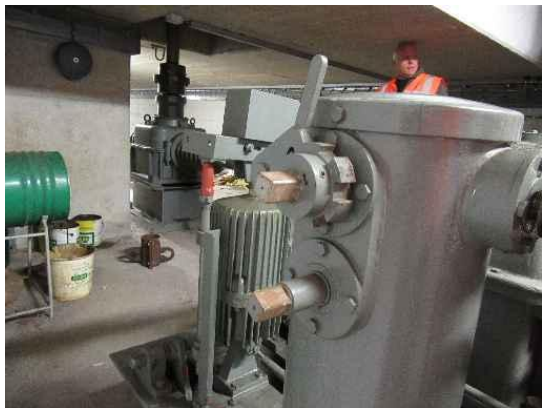
| Gevarenidentificatie | | Gevaar no: | 3.4 |
|---|---|---|---|
| Titel | Er is geen elektrische vergrendeling van handbediende aandrijvingen (slinger). | | |
| Pilz Hazard Rating (PHR): | 15 | Risiconiveau: | Erg laag risico |

| Gevarenidentificatie | | Gevaar no: | 3.4 |
|---|---|---|---|
| Controleer of de werking van de detectie van de slinger (noodhandbediening), die het starten van de elektrische motor van de brug blokkeert, fail-safe is conform NEN 6787, art 5.3.7<br>Voorzie de noodbediening van een duidelijke gebruiksaanwijzing van hoe te handelen bij bediening op handkracht. De aanduiding hiervan moet geschikt zijn voor de omstandigheden en tot het einde van de levensduur van de brug goed leesbaar blijven conform NEN 6787, art 7.3.1<br><br>Bij beweging van de brug door fysieke kracht (bijv. noodhandbediening) moet de brug in een veilige toestand komen, zodra de fysieke kracht wegvalt, volgens artikel 5.2.5 uit NEN 6787. Controleer de handbediening en pas deze indien nodig aan conform NEN 6787, art. 5.2.5<br><br>Het veiligheidsgerelateerde deel van de besturingstechnische installatie dient conform de norm NEN-EN-ISO 13849-1 te voldoen aan Performance Level c, architectuur minimaal van categorie 1. (Parameters conform deze norm S2, P1, F1). | | NEN 6787<br>EN ISO 13849-1 | |

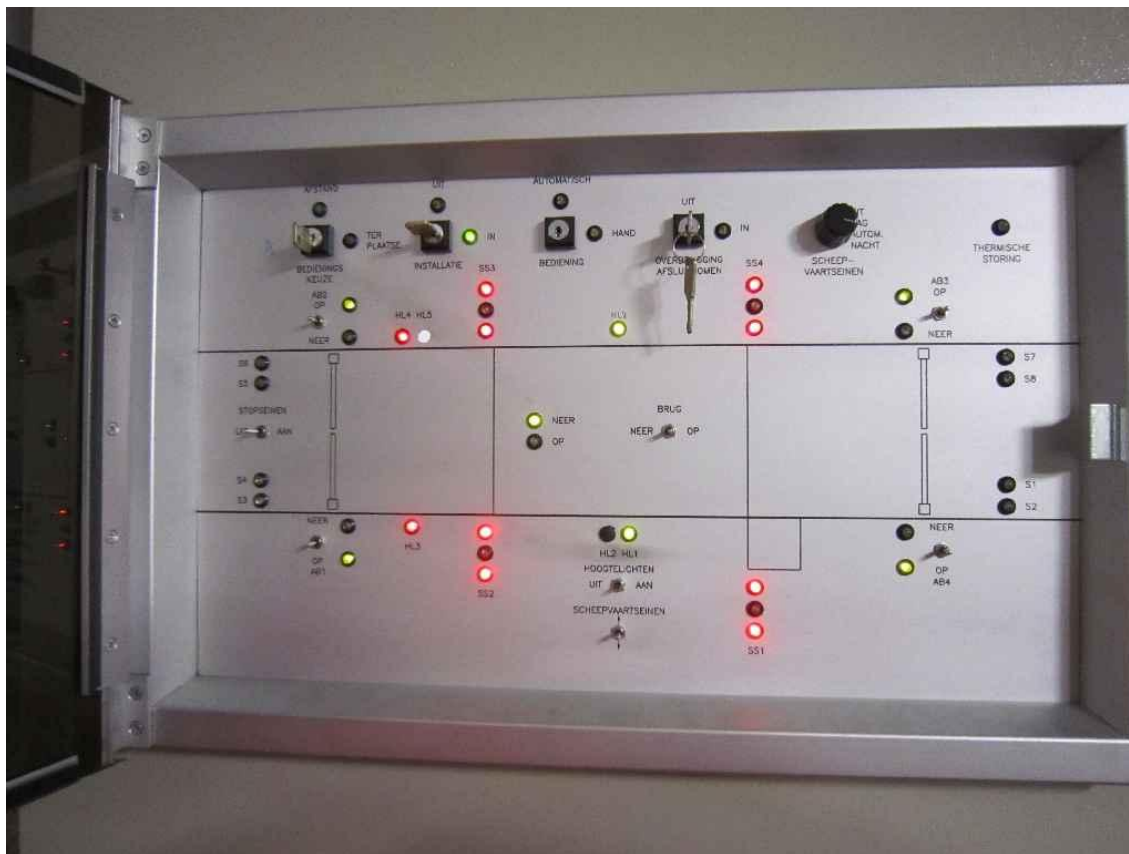
Afbeelding 29 Bediening en Besturing

Risico's met betrekking tot bediening en besturing van de brug.  
De risico's van de centrale bediening staan beschreven bij de Schrijversbrug.  
Risico's van eventuele lokale bedieningen staan beschreven bij de betreffende brug.

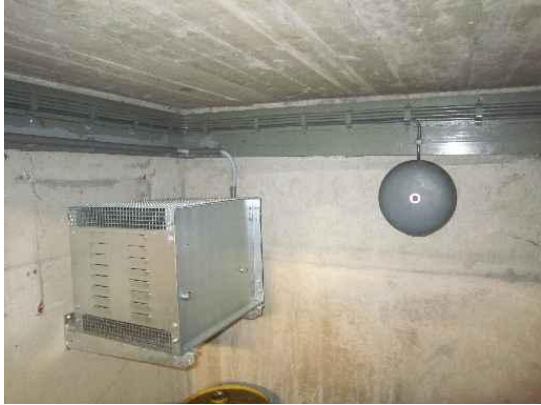
| Gevarenidentificatie | | Gevaar no: | 4.1 | | |
|---|---|---|---|--|--|
| <b>Titel</b> | Er klinkt niet voor elke gevaarlijke mechanische beweging een akoestisch signaal (evt. visueel signaal). | | | | |
| <b>Pilz Hazard Rating (PHR):</b> | 750 | <b>Risiconiveau:</b> | Erg hoog risico | | |

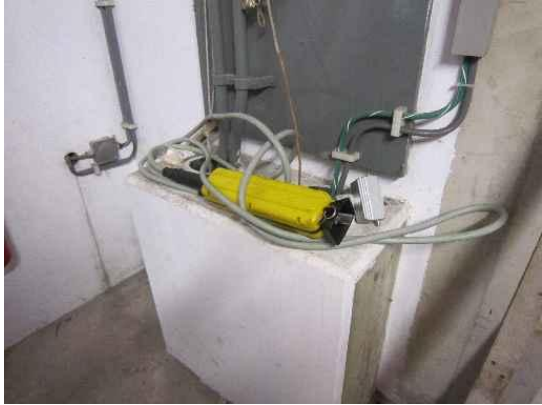
| Gevarenidentificatie | | Gevaar no: | 4.2 |
|---|---|---|---|
| <b>Titel</b> | Er is onvoldoende overzicht over het gehele object tijdens noodbediening. | | |
| <b>Pilz Hazard Rating (PHR):</b> | 250 | <b>Risiconiveau:</b> | Hoog risico |

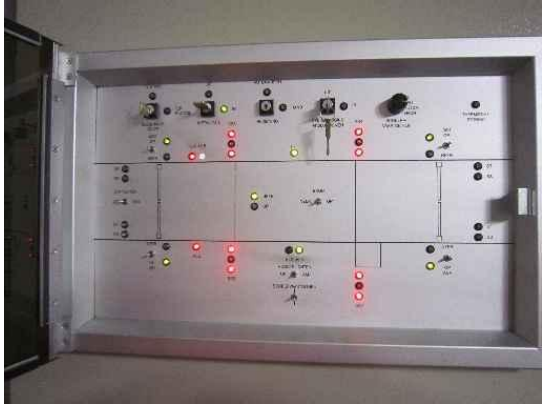
| <b>Titel</b> | Overbruggingsschakelaars zijn niet van juiste type. | | |
| <b>Pilz Hazard Rating (PHR):</b> | 156 | <b>Risiconiveau:</b> | Significant risico |

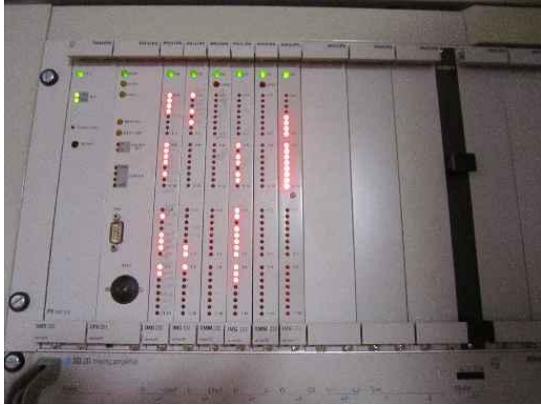
| <b>Titel</b> | Niet alle vereiste vergendelingen zijn aanwezig. | | |
| <b>Pilz Hazard Rating (PHR):</b> | 1200 | <b>Risiconiveau:</b> | Erg hoog risico |

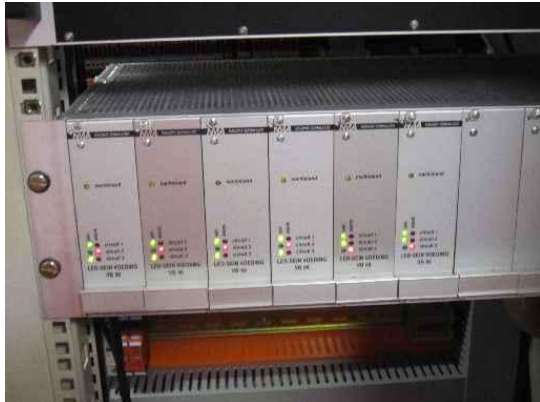
| Gevarenidentificatie | | Gevaar no: | 4.5 |
|---|---|---|---|
| Titel | Het uitvallen van LVS en SVS wordt niet gedetecteerd en/of de bewegingen worden niet geblokkeerd. | | |
| Pilz Hazard Rating (PHR): | 1200 | Risiconiveau: | Erg hoog risico |

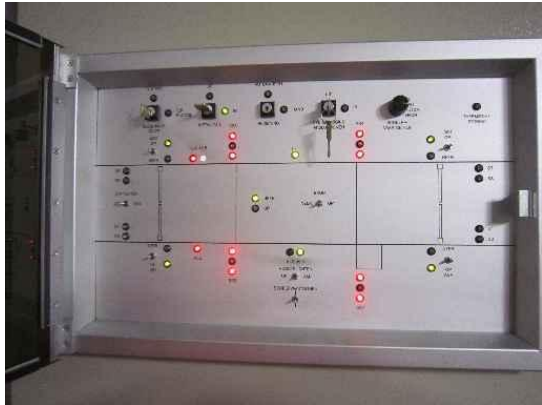
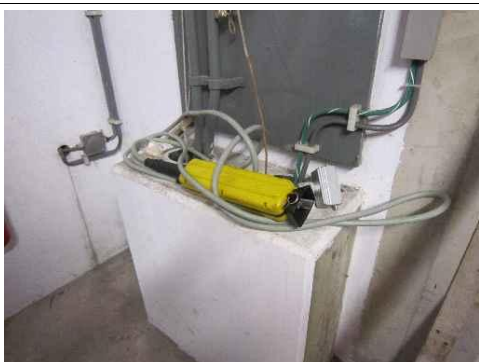
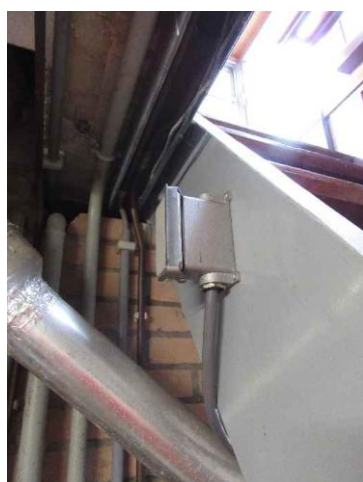
Afbeelding 30 Gevaar 4.6, Beeld 1

| Gevarenidentificatie | | Gevaar no: | 4.6 |
|---|---|---|---|
| Titel | Door onduidelijkheid over handbediening en noodbediening in gevaarlijke situaties terecht komen. | | |
| Pilz Hazard Rating (PHR): | 125 | Risiconiveau: | Significant risico |

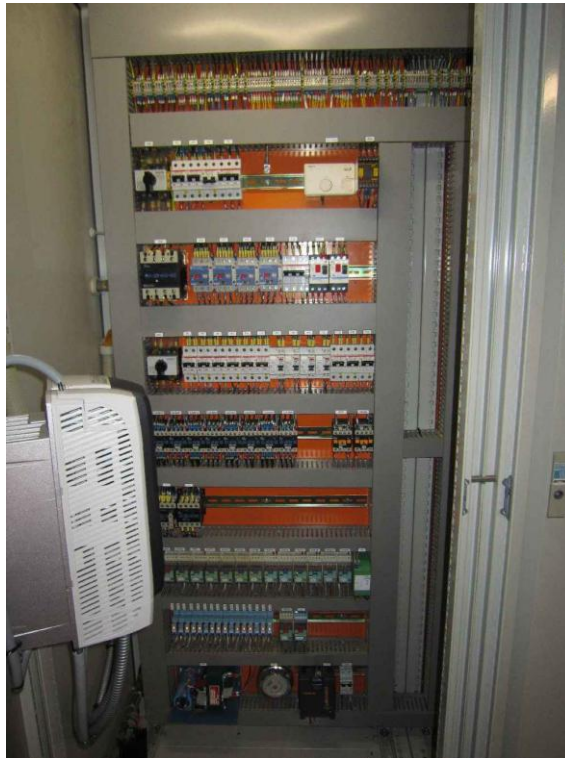
Afbeelding 33 Elektrische installatie

Risico's met betrekking tot de elektrische en besturingstechnische installatie.

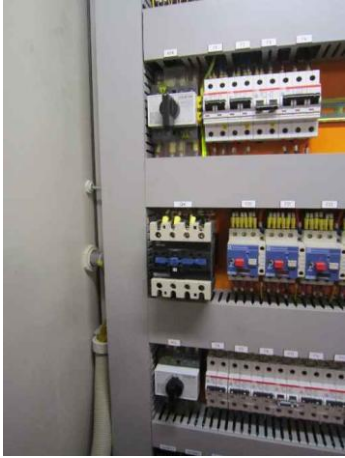
| Gevarenidentificatie | | Gevaar no: | 5.1 |
|---|---|---|---|
| <b>Titel</b> | De hoofdschakelaar voldoet niet aan de norm, deze is niet vergrendelbaar. | | |
| <b>Locatie</b> | Gehele elektrische installatie | | |

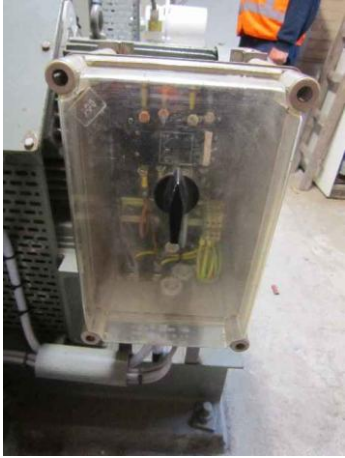
| <b>Titel</b> | De werkschakelaars voor de aandrijvingen voldoen niet aan de norm, deze zijn niet vergrendelbaar. | | |
| <b>Locatie</b> | Aandrijving | | |

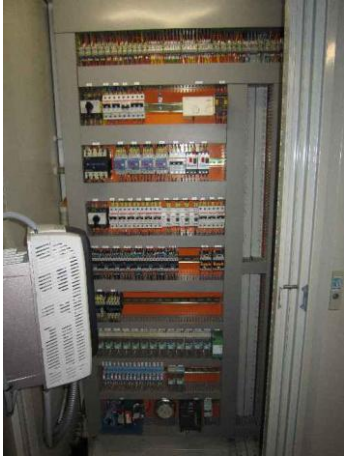
| Gevarenidentificatie | | Gevaar no: | 5.3 |
|---|---|---|---|
| <b>Titel</b> | Er is geen noodstopknop aanwezig op de schakelkast. | | |
| <b>Locatie</b> | Brugkelder | | |

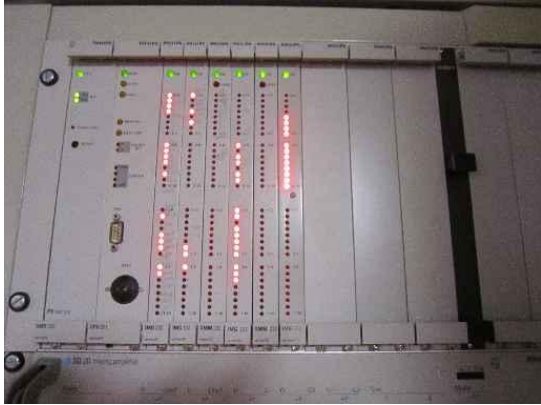
| Gevarenidentificatie | | Gevaar no: | 5.4 |
|---|---|---|---|
| <b>Titel</b> | De betrouwbaarheids categorie van het besturingssysteem is niet op het vereiste niveau. | | |
| <b>Pilz Hazard Rating (PHR):</b> | 1200 | <b>Risiconiveau:</b> | Erg hoog risico |

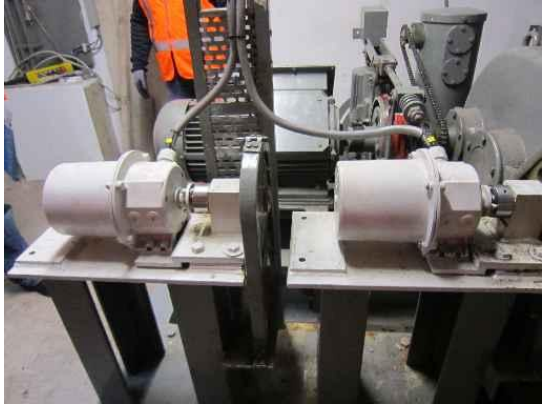
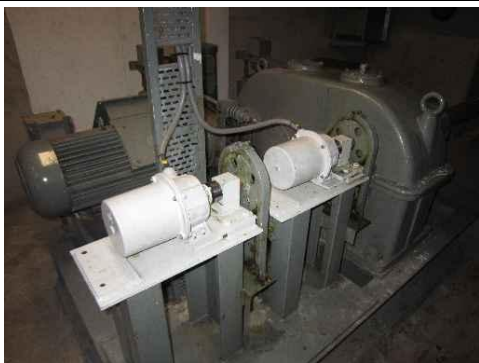
Afbeelding 35 Gevaar 5.5, Beeld 1

| <b>Titel</b> | Er is geen gebruik gemaakt van redundante sensoren voor de brugdetectie. | | |
| <b>Pilz Hazard Rating (PHR):</b> | 1200 | <b>Risiconiveau:</b> | Erg hoog risico |

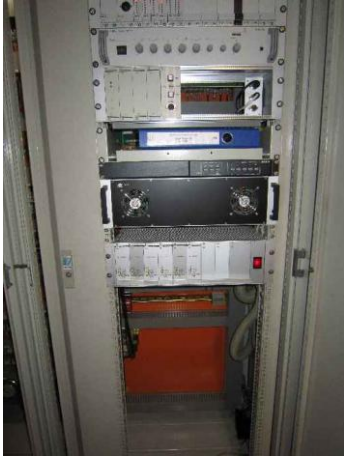
| <b>Titel</b> | De betrouwbaarheid voor het veiligheidssystemen via een netwerk is niet op het vereiste niveau. | | |
| <b>Locatie</b> | Diverse locaties | | |

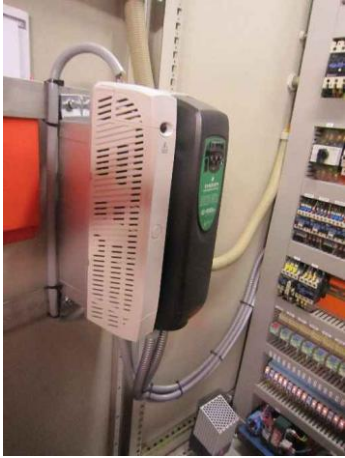
| Gevarenidentificatie | | Gevaar no: | 5.7 |
|---|---|---|---|
| <b>Titel</b> | De betrouwbaarheid van de frequentieregelaars is niet op het juiste niveau. | | |
| <b>Locatie</b> | Diverse gevarenezones. | | |

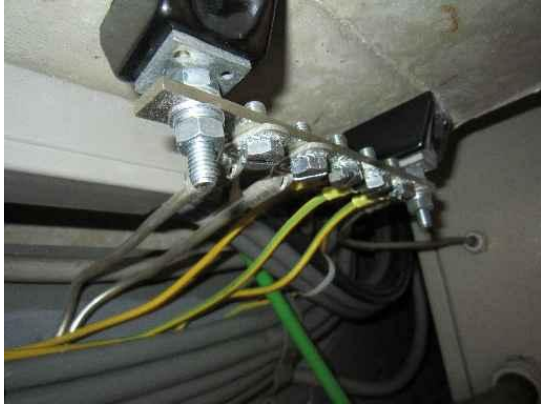
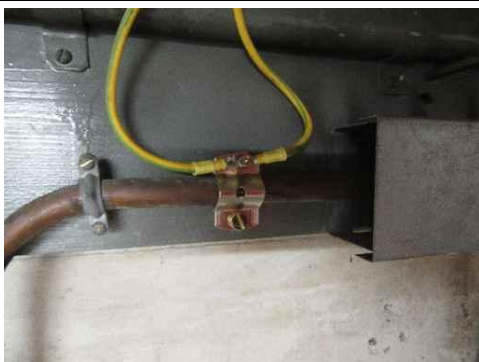
Afbeelding 36 Gevaar 5.8, Beeld 1

| Gevarenidentificatie | | Gevaar no: | 5.8 |
|---|---|---|---|
| <b>Titel</b> | De aardaansluitingen zijn foutief gemonteerd. | | |
| <b>Pilz Hazard Rating (PHR):</b> | 1250 | <b>Risiconiveau:</b> | Erg hoog risico |

| Gevarenidentificatie | | Gevaar no: | 5.8 |
|---|---|---|---|
| <p>Sluit de componenten aan met een vaste ader, zonder doorlussen en onderbrekingen. Construeer de beschermingsleiding zodanig dat deze te allen tijden gewaarborgd blijft, zodat bij het loskoppelen van één van de klemmen niet een deel van de keten onderbroken wordt, volgens artikel 8.2.3 uit IEC 60204-1.</p> <p>Maak bijvoorbeeld gebruik van een koperen aard-rail. Dit om ernstige corrosie tegen te gaan.</p> <p>Zorg voor een periodieke inspectie van de elektrische installatie en de beschermingsketen (IEC 60204-1 H18 en NEN 3140).</p> | | EN 60204-1 | |

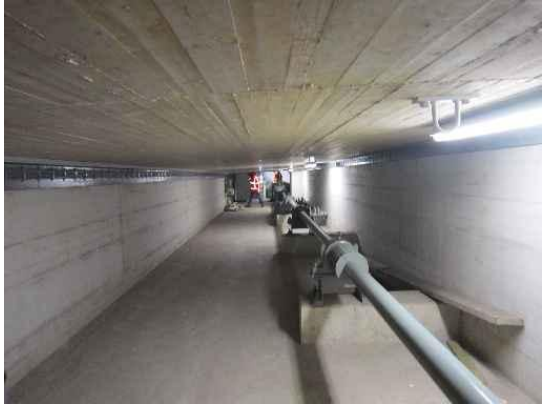
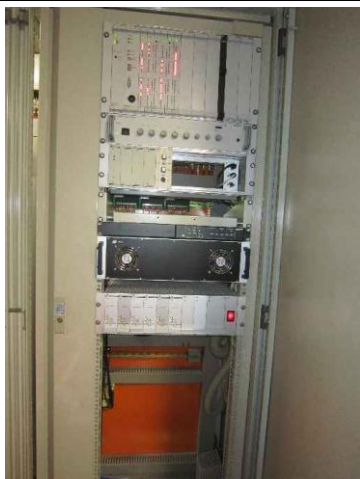
Afbeelding 39 Gevaar 5.9, Beeld 1

| Gevarenidentificatie | | Gevaar no: | 5.9 |
|---|---|---|---|
| <b>Titel</b> | De vereiste verlichting, noodverlichting en vluchtwegaanduiding is niet aanwezig. | | |
| <b>Pilz Hazard Rating (PHR):</b> | 250 | <b>Risiconiveau:</b> | Hoog risico |

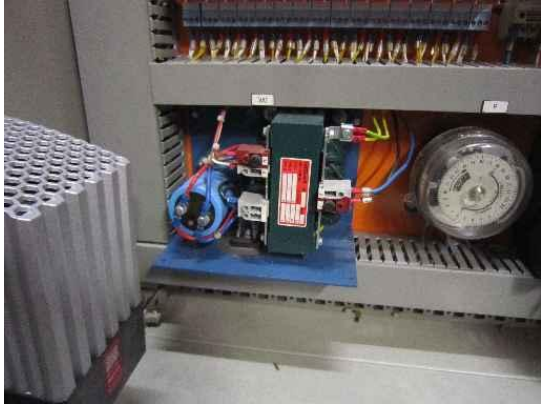
| Gevarenidentificatie | | Gevaar no: | 5.10 |
|---|---|---|---|
| <b>Titel</b> | Aanraakveiligheid van componenten is onvoldoende. | | |
| <b>Pilz Hazard Rating (PHR):</b> | 500 | <b>Risiconiveau:</b> | Hoog risico |

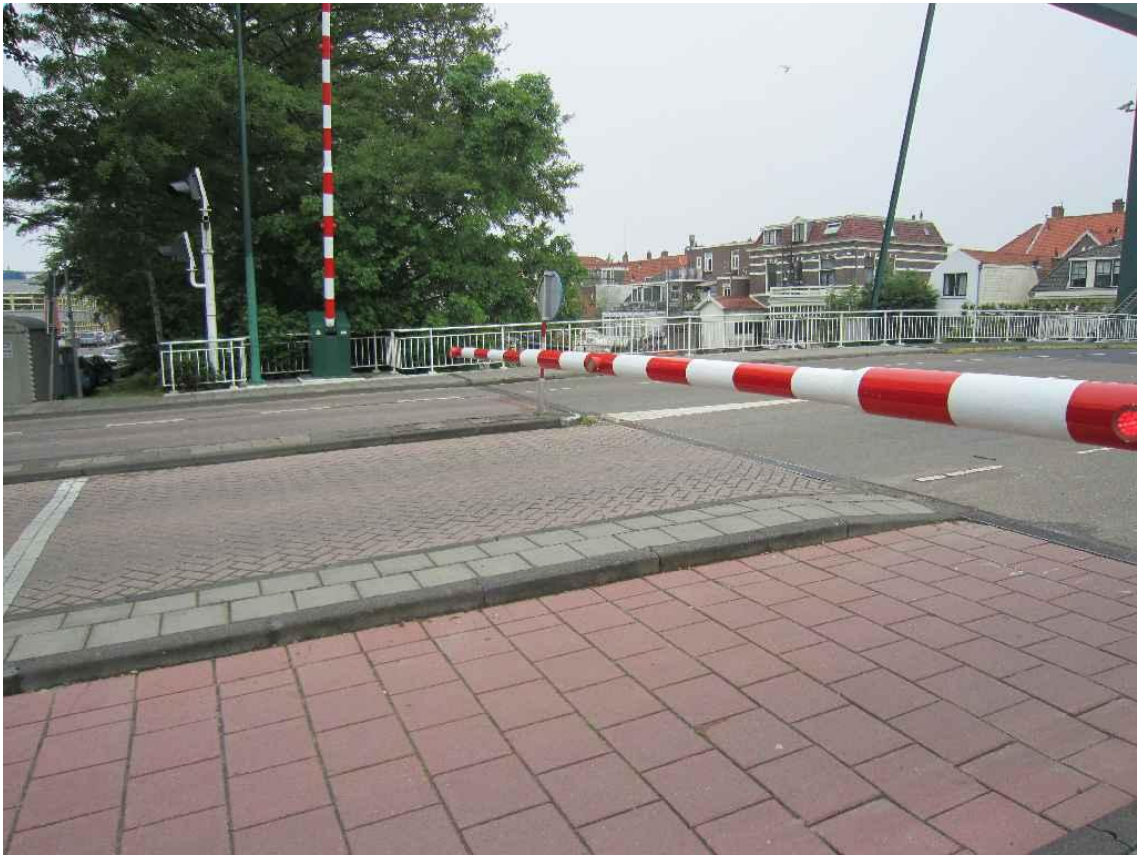
Afbeelding 42 Beschermende maatregelen

Risico's met betrekking tot de beschermende maatregelen zoals afsluitbomen.

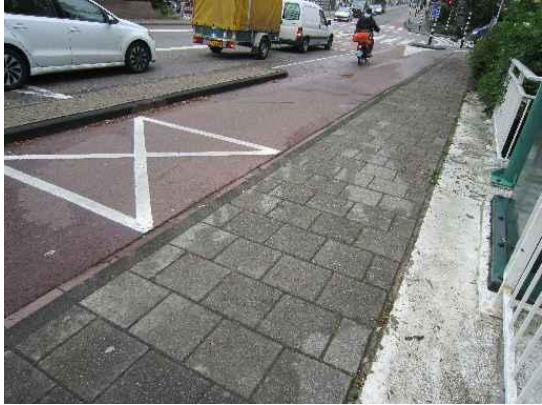
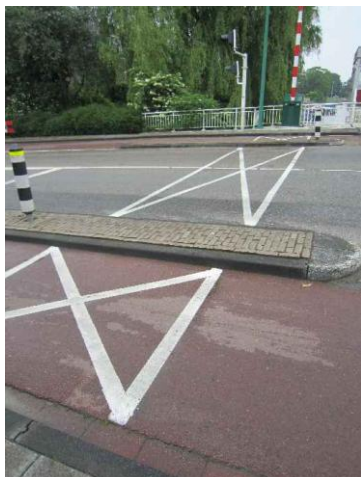
Afbeelding 43 Gevaar 6.1, Beeld 1

| Gevarenidentificatie | | Gevaar no: | 6.1 |
|---|---|---|---|
| <b>Titel</b> | De gemarkeerde zone onder de afsluitboom is niet volledig. | | |
| <b>Pilz Hazard Rating (PHR):</b> | 468 | <b>Risiconiveau:</b> | Hoog risico |

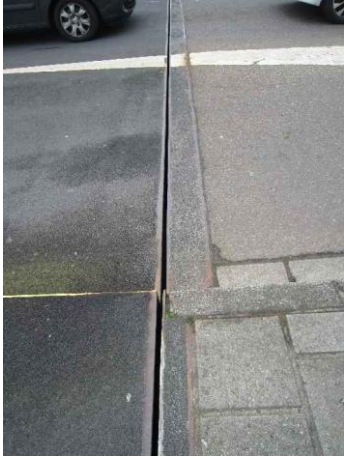
| Gevarenidentificatie | | Gevaar no: | 6.2 |
|---|---|---|---|
| <b>Titel</b> | De voegovergangen voor voetgangers zijn niet gemarkeerd. | | |
| <b>Locatie</b> | Afsluitbomen. | | |

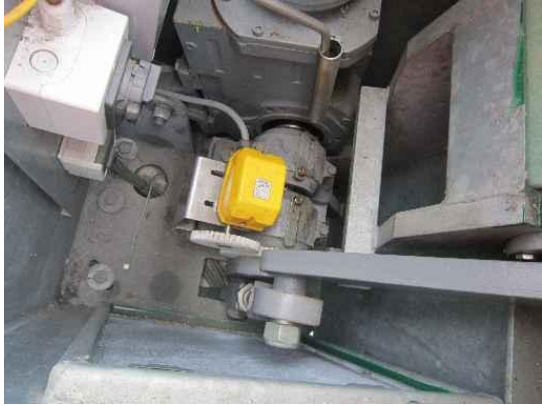
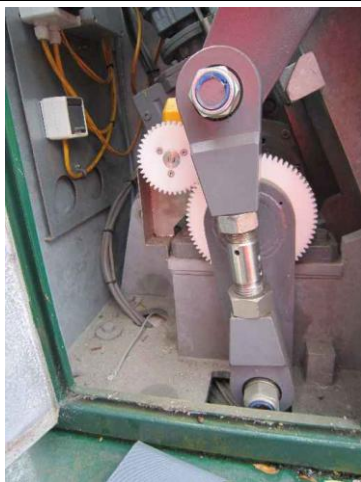
Afbeelding 44 Gevaar 6.3, Beeld 1

| Gevarenidentificatie | | Gevaar no: | 6.3 |
|---|---|---|---|
| <b>Titel</b> | De afsluitboomkast is mechanisch niet in orde (bewegingswerk). | | |
| <b>Pilz Hazard Rating (PHR):</b> | 50 | <b>Risiconiveau:</b> | Significant risico |

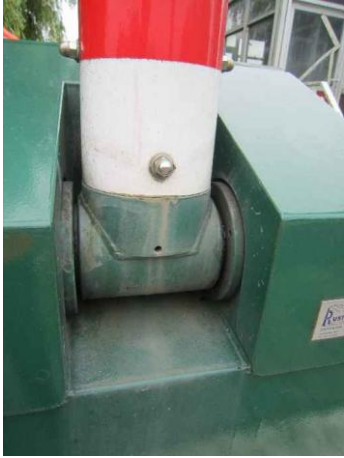
| Gevarenidentificatie | | Gevaar no: | 6.4 |
|---|---|---|---|
| <b>Titel</b> | De afsluitboomkast is mechanisch niet in orde (draaipunt). | | |
| <b>Locatie</b> | Afsluitboom - Scharnierpunt en behuizing. | | |

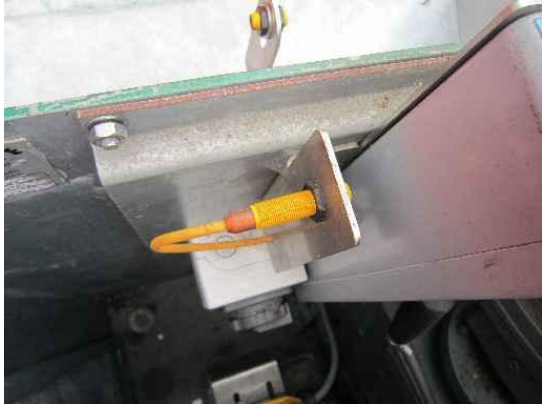
| Gevarenidentificatie | | Gevaar no: | 6.5 |
|---|---|---|---|
| <b>Titel</b> | De afsluitboomkast is besturingstechnisch niet in orde. | | |
| <b>Pilz Hazard Rating (PHR):</b> | 50 | <b>Risiconiveau:</b> | Significant risico |

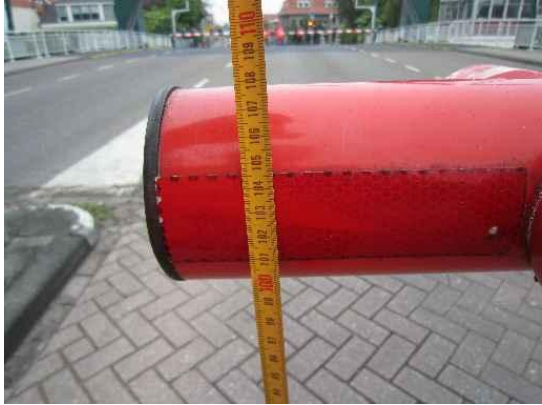
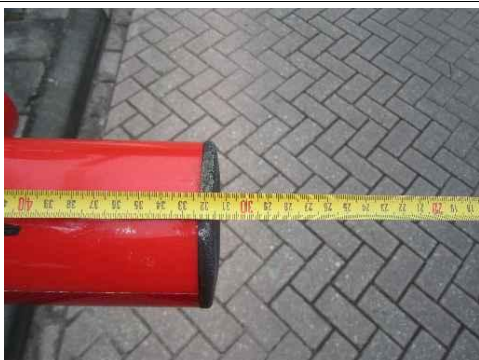
Afbeelding 46 Gevaar 6.6, Beeld 1

| Gevarenidentificatie | | Gevaar no: | 6.6 |
|---|---|---|---|
| <b>Titel</b> | De afsluitboom voldoet niet aan de eisen uit de NEN 6787 (verlichting, kleur, reflectie, afmetingen). | | |
| <b>Pilz Hazard Rating (PHR):</b> | 150 | <b>Risiconiveau:</b> | Significant risico |

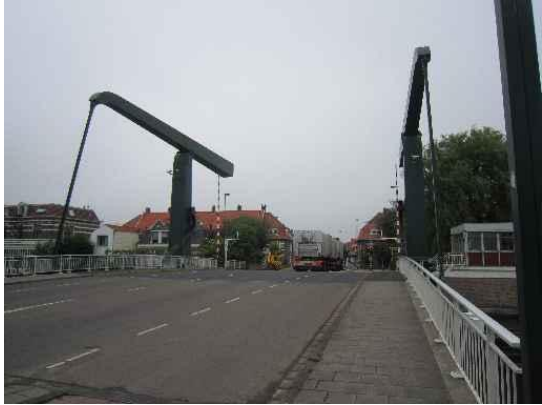
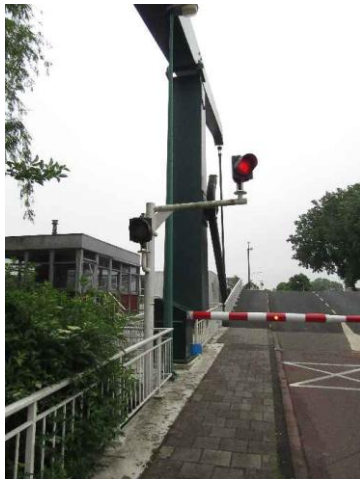
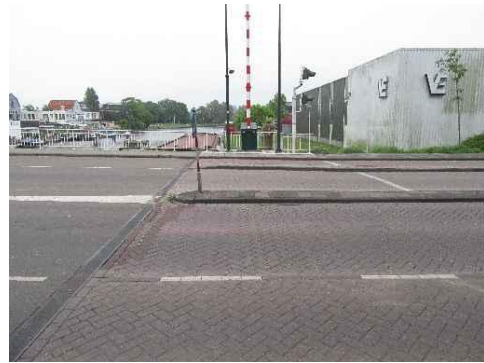
Afbeelding 50 Gevaar 6.7, Beeld 1

| Gevarenidentificatie | | Gevaar no: | 6.7 |
|---|---|---|---|
| <b>Titel</b> | Voor de afsluitbomen ontbreken de juiste borden, voorseinen en stopstrepen. | | |
| <b>Pilz Hazard Rating (PHR):</b> | 93 | <b>Risiconiveau:</b> | Significant risico |

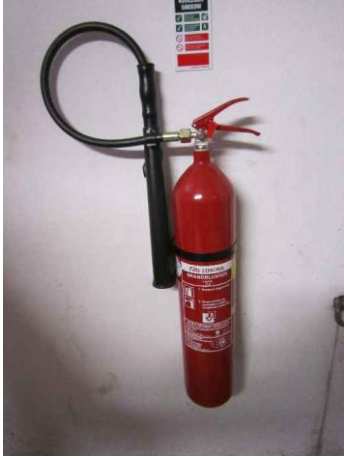
| Gevarenidentificatie | | Gevaar no: | 7.4 |
|---|---|---|---|
| <b>Titel</b> | De brandblussers zijn niet gekeurd. | | |
| <b>Locatie</b> | Bedienhuis, technische ruimtes | | |

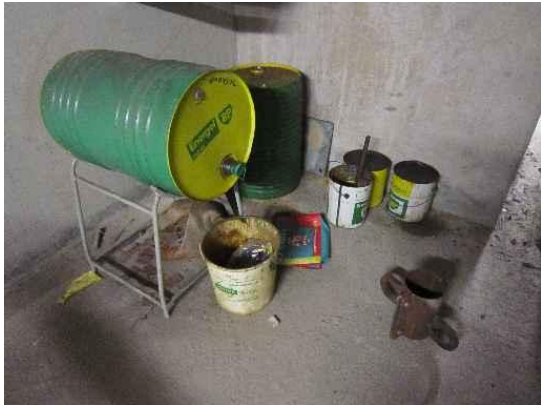
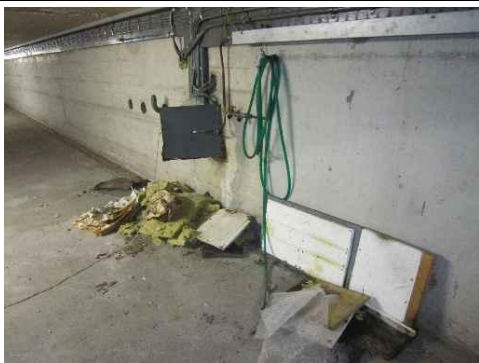
Afbeelding 54 Gevaar 7.5, Beeld 1

| Gevarenidentificatie | | Gevaar no: | 7.5 |
|---|---|---|---|
| <b>Titel</b> | Rommel in technische ruimtes. | | |
