## Technisch inspectierapport 2015

### Schrijversbrug - Leiden

| Datum inspectie | : 13-05-2015 |

Categorie : Beweegbare brug  
Brugtype : Ophaalbrug  
Bouwjaar : 1940

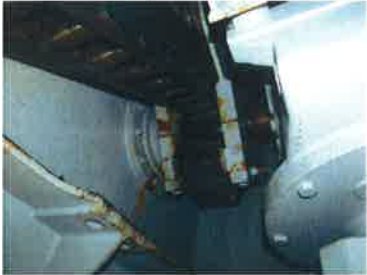
| 1023 | Afdichting | | |

| <b>Gebrek:</b> | Corrosie, uniform | <b>Conditie</b> | 3 |
| <b>Opmerking:</b> | De lagerafdichting van de rondselas aan de linkeraandrijving dicht niet goed af. | | |

| <b>Opmerking:</b> | Lagerdeksel openen indien mogelijk.<br>Afdichting herstellen. | | |

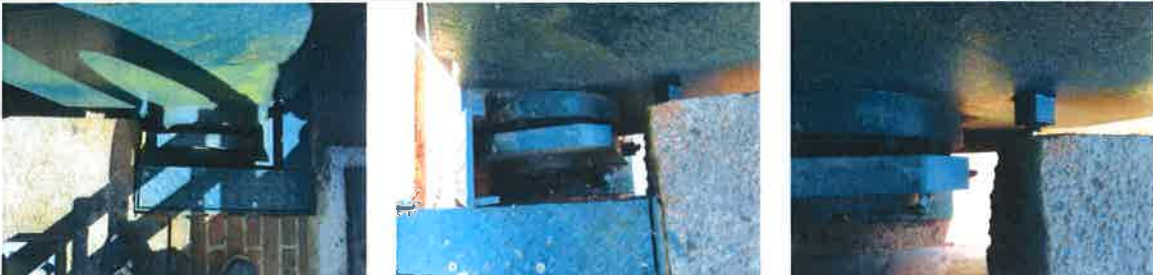
| 1062 | Bekabeling | | |

| <b>Gebrek:</b> | Brek | <b>Conditie</b> | 6 |
| <b>Opmerking:</b> | De aardekabels bij de draaipunten van het val zijn afgescheurd doordat ze verkeerd gesitueerd zijn. | | |

| <b>Opmerking:</b> | De aardekabels in een andere positie aanbrengen. | | |

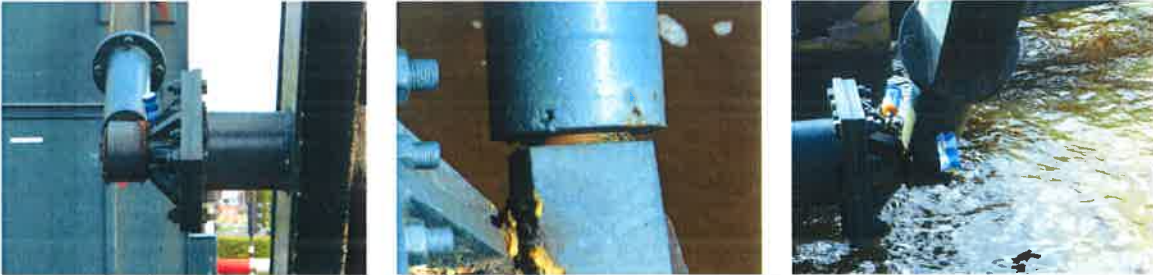
| 106 | Buffer | | |

| <b>Gebrek:</b> | Smering, onvoldoende | <b>Conditie</b> | 3 |
| <b>Opmerking:</b> | Rechter buffer loopt een beetje stotend en staat droog.<br>Vetpot werkt waarschijnlijk niet naar behoren. | | |

De linker buffer schokt erg bij een neergaande beweging van de brug.

Waarschijnlijk loopt het achterliggende lager droog, het lijkt erop dat er geen vet bij het lager komt.

| <b>Opmerking:</b> | Smeerpot verwijderen en handmatig doorsmeren tot er vet bij de uitgaande stang verschijnt. | | |

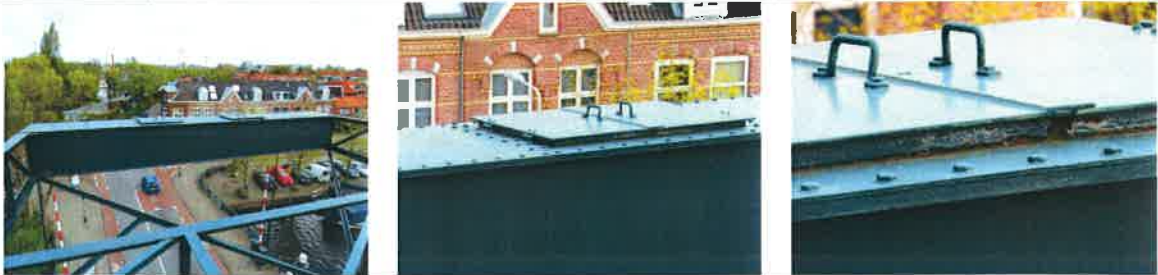
| 1131 | Contragewicht | | |

| <b>Gebrek:</b> | Corrosie, uniform | <b>Conditie</b> | 4 |
| Opmerking: | Roest vreet de luiken van de ballastkist op. | | |

De luiken van de ballastkist zijn aan vervanging toe.

| Opmerking: | Luiken demonteren repareren/vervangen. | | |

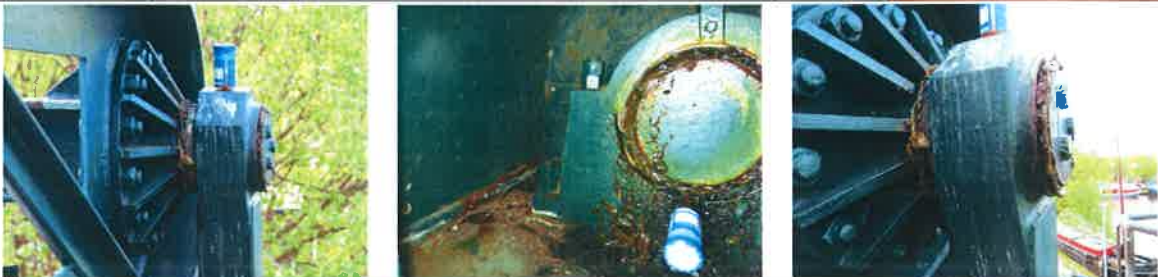
| 1164 | Draaipunt | | |

| <b>Gebrek:</b> | Vervuiling | <b>Conditie</b> | 4 |
| Opmerking: | Bij de draaipunten van de balans is er sprake van te veel overtollig vet. Dit valt naar beneden op passanten en verkeersdeelnemers. | | |

Ook is er veel overtollig vet en vuil.

| Opmerking: | Reinigen en bekijken of de automatische smeerpotten niet te hoog staan afgesteld. | | |

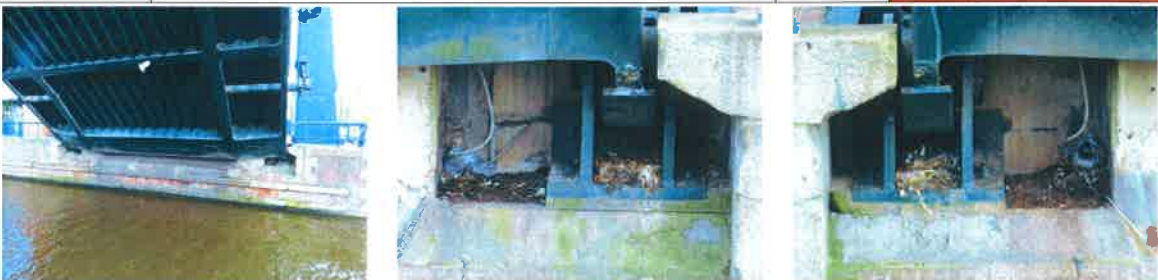
| <b>Gebrek:</b> | Vervuiling | <b>Conditie</b> | 4 |
| Opmerking: | Ernstige vervuiling bij de draaipunten van het val. Oorzaak zijn vooral duiven en hun nesten. Dit tast tevens de conservering aan. | | |

| Opmerking: | Duivennesten verwijderen.<br>Lagers reinigen. (eventueel periodiek) | | |

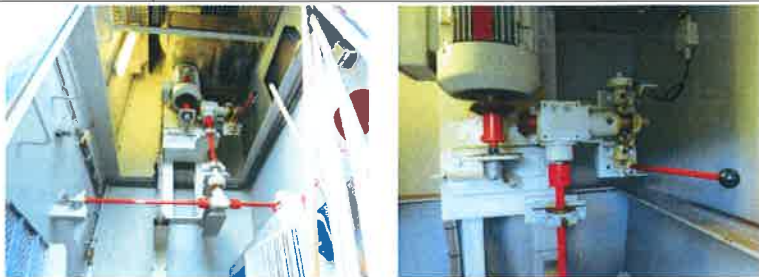
| <b>Gebrek:</b> | Wet & regelgeving, voldoet niet | <b>Conditie</b> | 3 |
| <b>Opmerking:</b> | Het tandwiel onder de motor t.b.v. de handmatige aandrijving moet afgeschermd worden. Deze draait mee tijdens de brugbeweging en is aan te raken vanaf het bordes. Deze situatie is aan beide zijden. | | |

| <b>Opmerking:</b> | Demontabele kap aanbrengen. | | |

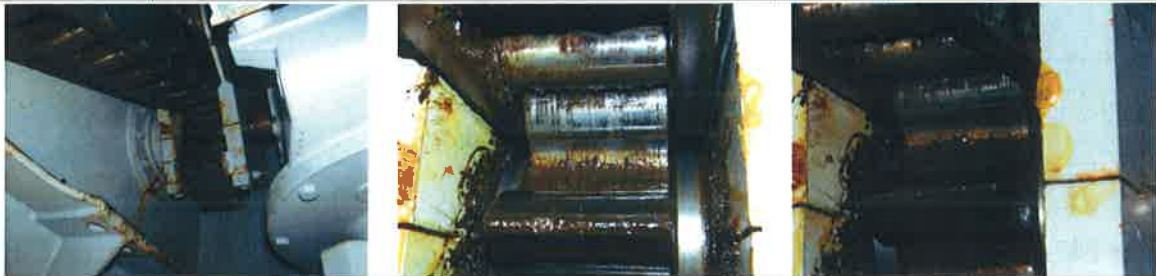
| <b>Gebrek:</b> | Slijtage, mechanisch | <b>Conditie</b> | 3 |
| <b>Opmerking:</b> | Lichte slijtage aan rondsels. | | |

| <b>Opmerking:</b> | Het slijtage proces monitoren. Bij versnelde verslechtering vervangen. | | |

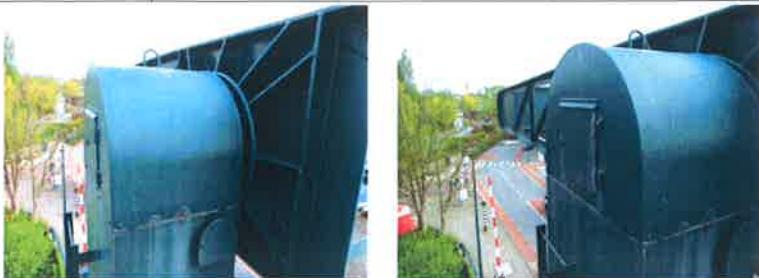
| <b>Gebrek:</b> | Corrosie, uniform | <b>Conditie</b> | 4 |
| <b>Opmerking:</b> | De beschermkappen van de draaipunten balans/hameipoort roesten. | | |

| <b>Opmerking:</b> | De kappen zowel in als uitwendig schilderen. | | |

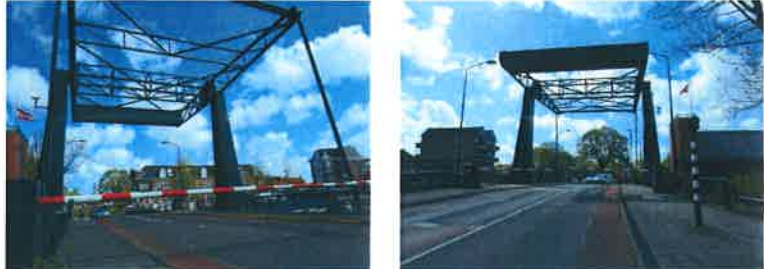
| 1032 | Afsluitboominstallatie, Algemeen | | |

| <b>Gebrek:</b> | Functie, afwezig | Conditie | 6 |
| Opmerking: | Er is geen akoestisch signaal bij het sluiten van de slagbomen. Dit kan met name voor slechtzienden een gevaar opleveren. | | |

| Opmerking: | Akoestisch signaal aanbrengen/herstellen. | | |

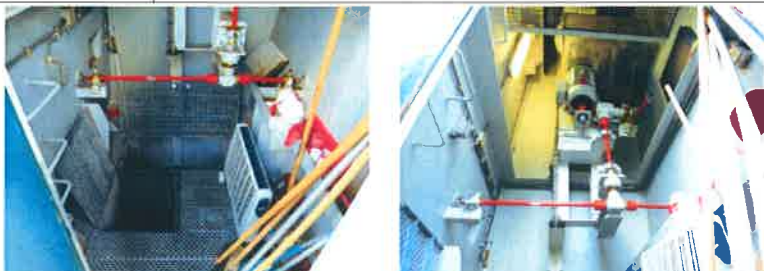
| 1245 | Heftoren, Algemeen | | |

| <b>Gebrek:</b> | Functie, afwezig | Conditie | 6 |
| Opmerking: | Er is geen afsluitbare werkschakelaar aanwezig in de hameipoort. | | |

| Opmerking: | Werkschakelaar aanbrengen. | | |

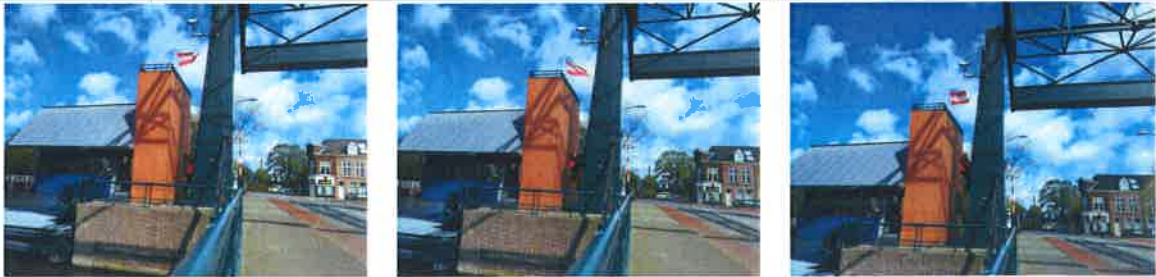
| 5005 | Visuele inspectie | | |

| <b>Gebrek:</b> | Wet & regelgeving, voldoet niet | Conditie | 4 |
| Opmerking: | De inspectietrappen zijn door kwaadwillenden eenvoudig te beklimmen. Tevens ontbreekt een kooi om de trappen heen. | | |

| Opmerking: | Kooi aanbrengen en afsluitbaar maken.<br>Anders de ladders buiten gebruik stellen d.m.v. een afsluitplaat of de trappen verwijderen. | | |
