RAPPORT VAN TAXATIE/INSPECTIE

Taxatie van onderstaand object en visuele inspectie naar de
algemene staat hiervan.

De stalen vrijvarende diesel direct gedreven hydraulisch bestuurd
enkele roerpropeller autoveerpont

"KAAG"/"KAAG I"

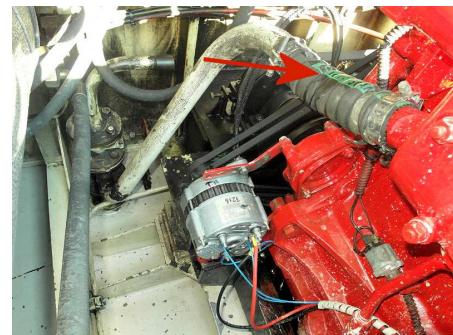
Foto 3

- koelwater slang aansluiting op hoofdmotor licht geknikt, nader te inspecteren, zie *FOTO 3*
- reserve V-snaren voor dynamo aandrijving hangen niet veilig opgeborgen, zie *FOTO 4*

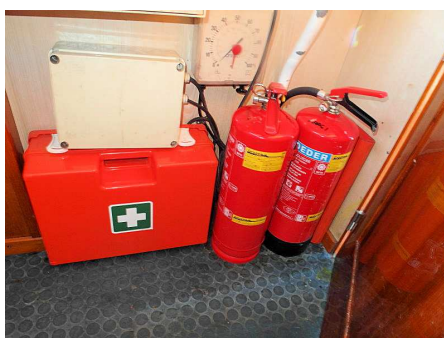
Foto 5

- de 2 handbrandblussers in het stuurhuis staan los en dienen vast bevestigd te worden, zie *FOTO 5*
- ophanging diverse elektriciteitskabels in de machinekamer kan verbeterd worden, voor een indruk zie *FOTO 6*
