### Tijdelijke openbare verlichting

### Doel tijdelijke openbare verlichting

### Probleemstelling

## Praktijkvoorbeelden

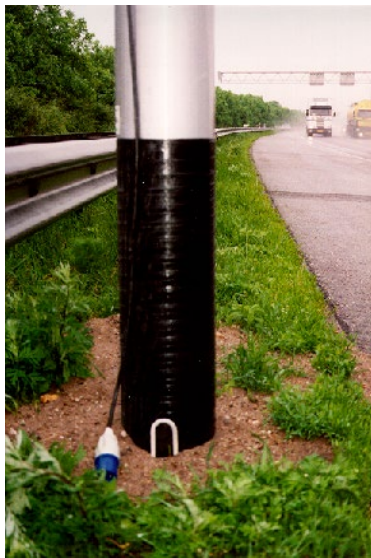
1. Lichtmast is niet voldoende diep geplaatst
2. Lichtmast staat te dicht langs de rijbaan
3. Lichtmast staat vóór geleiderail
4. Aansluitkabel hangt buiten de lichtmast inclusief de koppelcontactstop.

Lichtmasten dienen voldoende diep geplaatst te worden volgens de “Eisen lichtmasten 1993” om voldoende stevig in de bodem te staan.

Elke lichtmast dient minimaal 1,75 meter buiten de rand verharding te worden geplaatst in verband met aanrijdingsgevaar, vooral bij werkvakken .

Elke lichtmast dient indien mogelijk op minimaal 0,60 m achter de geleiderail geplaatst te worden in verband met aanrijdinggevaar, vooral bij werkvakken.

De aansluitkabel dient door middel van uitsparingen in het mastluik naar buiten te worden gebracht waarbij de koppelcontactstop in de mast geplaatst dient te worden.

Dit met name vanwege de invloed van vocht en vuil op de elektrotechnische componenten, alsmede het voorkomen van een niet gewenste uitschakeling van de tijdelijke openbare verlichting door onbevoegde personen (vandalisme).

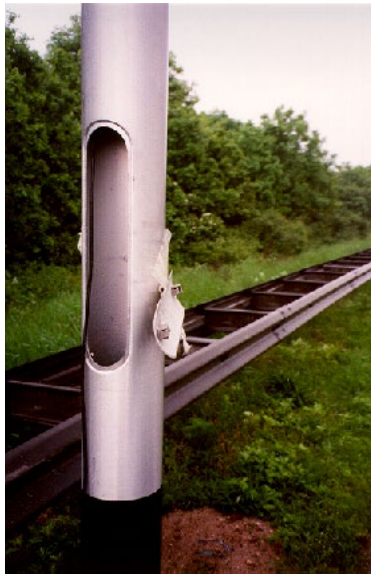
1. Lichtmast staat vóór geleiderail
2. Mastluik hangt los aan mast met plakband
3. Lichtmast is niet gesloten

Elke lichtmast dient zoveel mogelijk minimaal 0,60 m achter een beschermende constructie geplaatst te worden in verband met aanrijdinggevaar, vooral bij werkvakken.

Door weer en wind kan het mastluik loskomen van de mast en gaan zwerven op de rijbaan met alle gevolgen van dien.

De aansluitkabel dient door middel van uitsparingen in het mastluik naar buiten te worden gebracht waarbij de koppelcontactstop in de mast geplaatst dient te worden.

Dit met name vanwege de invloed van vocht en vuil op de elektrotechnische componenten, alsmede het voorkomen van een niet gewenste uitschakeling van de tijdelijke openbare verlichting door onbevoegde personen (vandalisme).

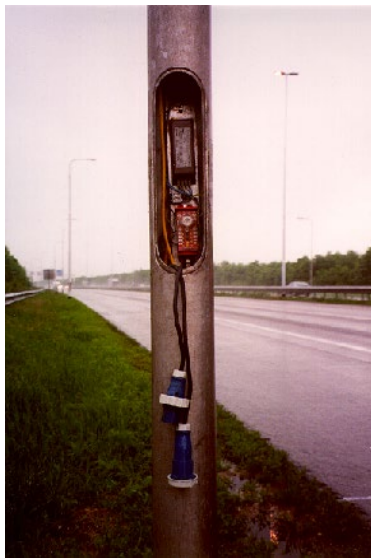
1. De koppelkontakt-stoppen hangen buiten de lichtmast

2. Mastluik ontbreekt

3. Lichtmast staat te dicht langs de rijbaan

De aansluitkabel dient door middel van uitsparingen in het mastluik naar buiten te worden gebracht waarbij de koppelcontactstop in de mast geplaatst dient te worden.

Dit met name vanwege de invloed van vocht en vuil op de elektrotechnische componenten, alsmede het voorkomen van een niet gewenste uitschakeling van de tijdelijke openbare verlichting door onbevoegde personen (vandalisme).

Doordat de mast niet gesloten is bestaat de mogelijkheid dat niet deskundigen in een open mast in aanraking kunnen komen met spanningvoerende delen. Verder kan vocht en vuil indringen in de elektrotechnische componenten met alle gevolgen van dien.

Elke lichtmast dient minimaal 1.50 meter buiten de rand verharding te worden geplaatst in verband met aanrijdinggevaar, vooral bij werkvakken.

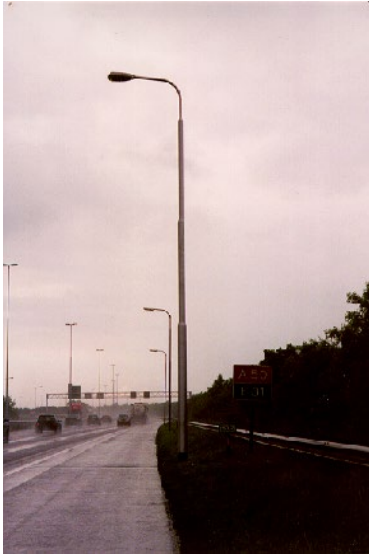
1. Lichtmast staat te dicht langs de rijbaan
2. Gebruikte armaturen en lichtbronnen verschillen binnen één werkvak

Elke lichtmast dient minimaal 1.50 meter buiten de rand verharding te worden geplaatst in verband met aanrijdinggevaar, vooral bij werkvakken.

Om te zorgen voor een gelijkmatige verlichting binnen één werkvak mag slechts één type lichtbron te worden gebruikt. Tevens dienen de armaturen in één lijn in dezelfde spiegelstand en lampstand te staan.

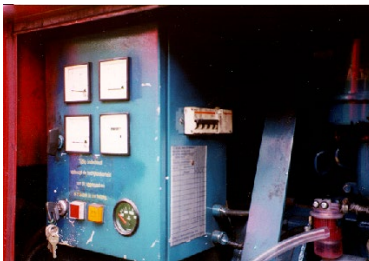
1. Aggregaat dient voorzien te zijn van een aardlekschakelaar bij een hier toegepast TN stelsel.
2. Elke fase dient afzonderlijk beveiligd te zijn

Bij dit aggregaat is de beveiliging uitgevoerd door middel van een drie-polige automaat in plaats van drie stuks gekoppelde enkelpolige automaten met schakelbare nul.

Men kan de keuze maken tussen een toe te passen TN stelsel of een IU stelsel. Indien men een TN stelsel hanteert dient een aardlekschakelaar te worden geïnstalleerd alsmede een volgens de NEN 1010 aan te brengen aardelektrode (niet op foto). Bij en IU stelsel dient een isolatiebewakingstoestel te worden geplaatst.

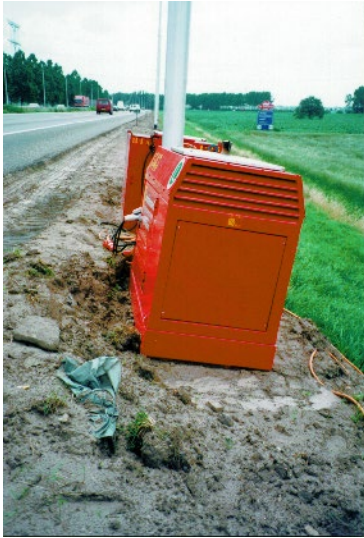
1. Aggregaat staat op talud en dreigt bij regenval weg te zakken
2. Aggregaat is niet in de aanwezige obstakelvrije zone geplaatst

Bij het plaatsen van een aggregaat dient men rekening te houden met een plaatsing voor langere tijd. Verder is hier het risico aanwezig dat de brandstoftank bij het kantelen door een grondverzakking zal lekken.

Als het aggregaat geplaatst wordt dient rekening te worden gehouden met een obstakelvrije zone van 10 meter ten opzicht van de rechtse rijstrook.

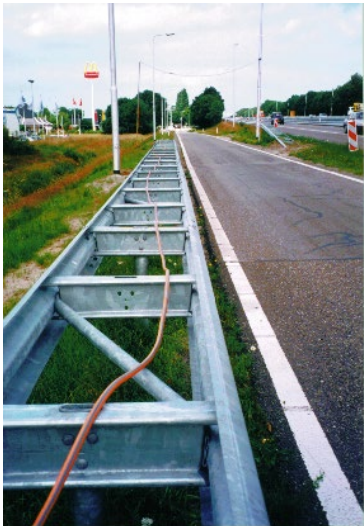
1. De tijdelijke kabel is neergelegd op de geleiderail

De tijdelijke kabel dient op de grond in de berm te liggen en bij voorkeur achter de geleiderail. Verder kan bij een aanrijding tegen de geleiderail de kabel als het ware gelanceerd worden met alle gevolgen van dien.

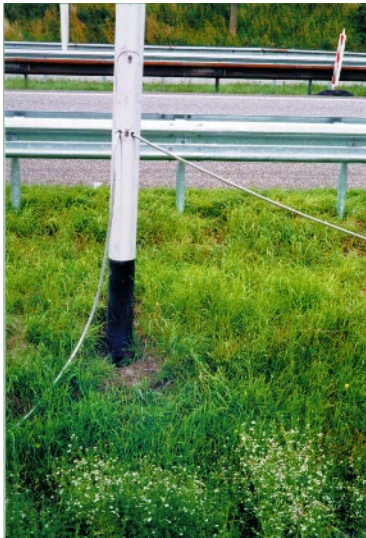
1. De tijdelijke kabel is onder spanning aangebracht
2. De tijdelijke kabel is van een niet voorgeschreven kwaliteit en materiaal
3. Lichtmast is niet voldoende diep geplaatst

De tijdelijke kabel dient met voldoende overlengte te worden aangebracht om zo minimaal mogelijk mechanisch belast te worden. Verder kan over deze “waslijn” een daar aanwezige persoon ten val komen met alle gevolgen van dien.

De kabel die volgens de NEN1010 toegepast dient te worden bij tijdelijke installaties moet voldoen aan enkele bijzondere eisen.

Om dit op afstand te kunnen controleren wordt een oranje kabel voorgeschreven. De technische eigenschappen van deze kabel zijn bijzonder geschikt voor deze toepassingen waarbij de “normale” grijze kabel niet voldoet.

Lichtmasten dienen voldoende diep geplaatst te worden volgens de “Eisen lichtmasten 1993” om voldoende stevig in de bodem te staan.

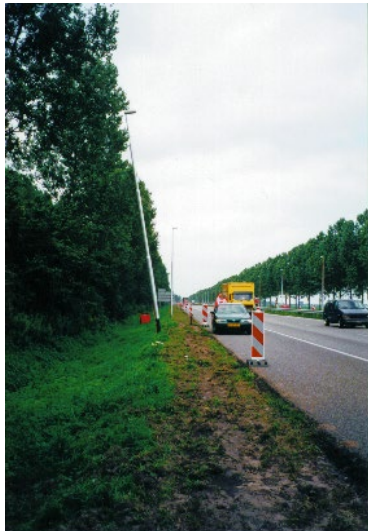
1. De lichtmast staat niet in het lood

Lichtmasten dienen voldoende diep geplaatst te worden zodat bij wind en het wegspoelen van grond een lichtmast niet kan scheefzakken met alle gevolgen van dien. Uiteraard heeft een dergelijke scheefstand ook aanzienlijke gevolgen voor de kwaliteit van de tijdelijke openbare verlichting.

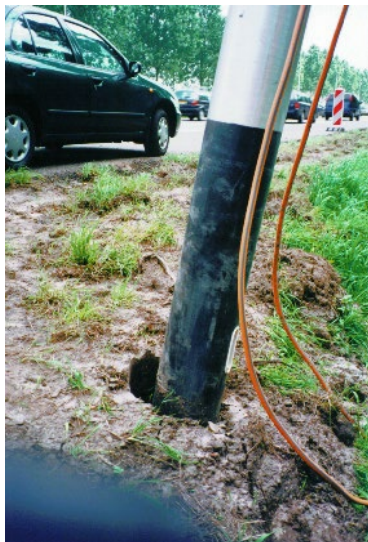
1. De lichtmast staat niet in het lood
2. De grond rondom de lichtmast is niet verdicht
3. Lichtmast niet voldoende diep geplaatst

Lichtmasten dienen voldoende diep geplaatst te worden zodat bij wind en het wegspoelen van grond een lichtmast niet kan scheefzakken met alle gevolgen van dien. Uiteraard heeft een dergelijke scheefstand ook aanzienlijke gevolgen voor de kwaliteit van de tijdelijke openbare verlichting.

De grond rondom lichtmasten dient verdicht te worden om zaken zoals scheefstand en zelfs het volledig omvallen van masten te voorkomen.

Lichtmasten dienen voldoende diep geplaatst te worden volgens de "Eisen lichtmasten 1993" om voldoende stevig in de bodem te staan.

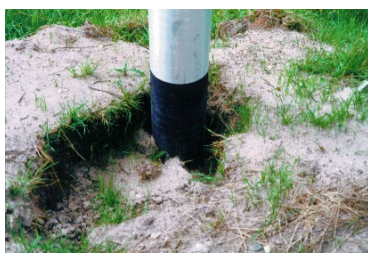
1. De grond rondom de lichtmast is niet verdicht

De grond rondom lichtmasten dient verdicht te worden om zaken zoals scheefstand en zelfs het volledig omvallen van

masten te voorkomen.
