## Asfaltonderzoek

N272 ter hoogte van  
Gemert (3 rotondes)  
Project VIV.02

Provincie Noord-Brabant  
Ruimtelijke Ontwikkeling & Handhaving  
de heer A.F.M. Mertens  
Postbus 90151  
5200 MC 'S-HERTOGENBOSCH

15 november 2012

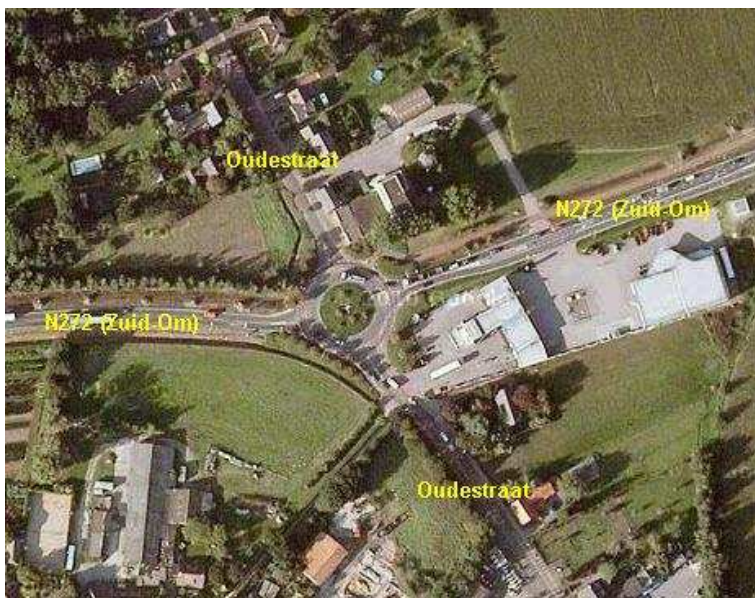
Afbeelding 2.2: rotonde 1:  
N272 (Zuid-Om) / Oudestraat  
(bron Google Maps)

De rotondes zijn verhard met asfalt en hebben vier (met asfalt verharde) aansluitingen. Bij de rotonde N272 / Oudestraat (rotonde 1) is de fietsstrook onderdeel van de rijbaan. De overige rotondes hebben vrijliggende fietsstroken. De oppervlakte van de asfaltverharding bedraagt circa 800 m<sup>2</sup> per rotonde. De dikte van het asfalt wordt geschat op gemiddeld 20 cm.

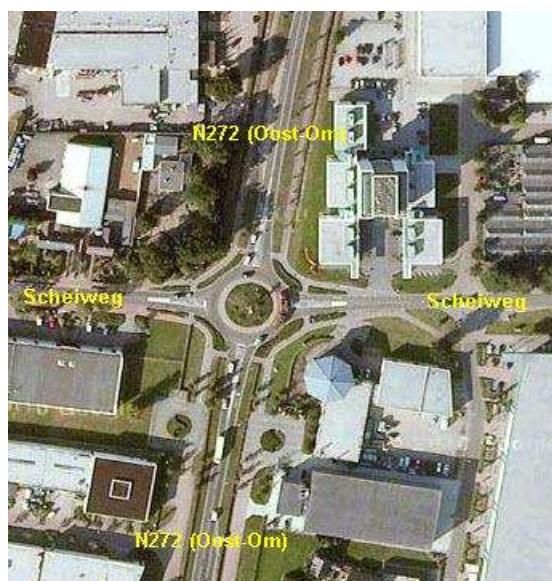
Afbeelding 2.4: rotonde 3: N272 (Oost-Om) /  
Scheiweg (bron Google Maps)

Nabij rotonde 3 (N272 / Scheiweg) is sprake van scheurvorming. Ter hoogte van km 6.530 bevindt zich een scheur over de volledige breedte van de asfaltverharding.

Binnen het project VIV.02 vindt onderhoud aan asfaltverhardingen plaats. Ter plaatse van de drie rotondes (en het asfalt ter plaatse van de scheur) wordt het bovenste gedeelte van het asfalt (circa 10 cm) vervangen.
