KONE Conditiemeting document. Industriële overhead deur

Inspectie gebaseerd op NEN2767 norm.

| Deur ID: | 180-036-00038 gemaal Bolstra |

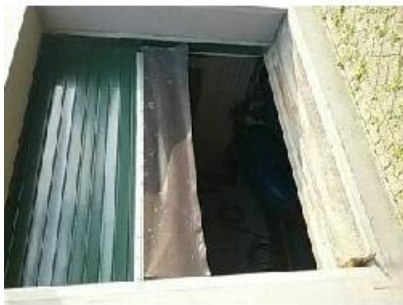
| Deurblad | | <p>hier zou een nieuwe regenvlap moeten komen deze is verteerd deze is hard nodig op deze deur 2500 x 500 x 3 mm</p> | 3 - Redelijke conditie |

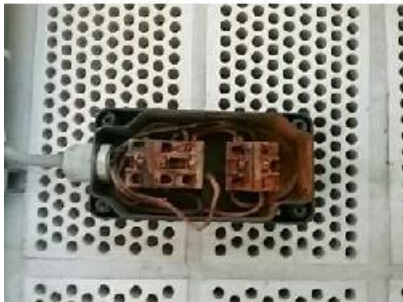
| Impulsgevers / Beveiliging | | door deze drie toetsen schakelaar werkt deur helemaal niet deze moet worden vervangen heb kunnen testen bij met drietoetsenschakelaar in motor | 6 - Zeer slechte conditie |

| Aanvullende opmerkingen: | moet worden vervangen |
