## RAPPORT VAN TAXATIE/INSPECTIE

Taxatie van onderstaand object en visuele inspectie naar de  
algemene staat hiervan.

De stalen vrijvarende diesel direct gedreven hydraulisch bestuurd  
enkele roerpropeller autoveerpont

"KAAG II"

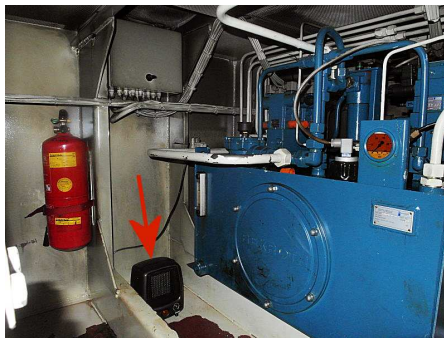
Foto 8

- in de machinekamer is een los opgestelde elektrische ventilator kachel geheel aan de stuurhuiszijde geplaatst, zie FOTO 8, deze kachel wordt gebruikt als de veerpont aan de wal ligt doch is moeilijk te controleren

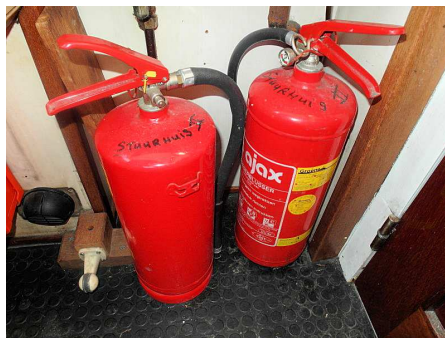
Foto 11

- 2 handbrandblussers in stuurhuis staan los en zijn niet vast bevestigd, zie FOTO 11
- op enkele plaatsen blikmetaal over de hoofdmotor uitlaat isolatie licht gedeukt, zie FOTO 12
