# ZIJWATEREN GEKANALISEERDE HOLLANDSE IJSSEL

VERKENNEND WATERBODEMONDERZOEK

Projectnaam Zijwateren Gekanaliseerde Hollandse IJssel  
Onderdeel Verkennend waterbodemonderzoek  
Projectnummer TI18061

Datum 20 september 2018

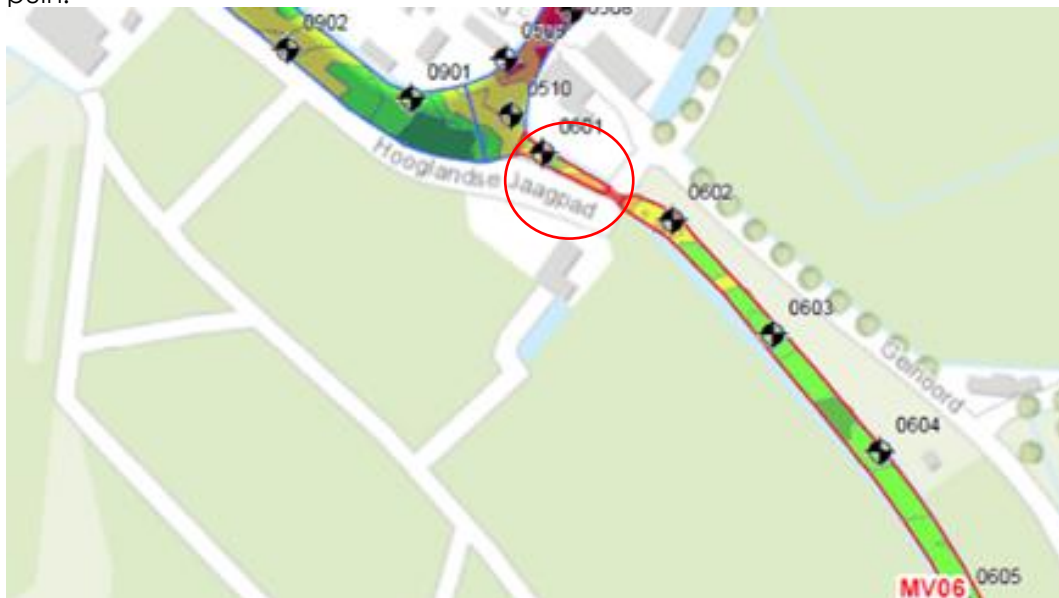
Uit het vooronderzoek blijkt deellocatie 2 Nieuwegein asbestverdacht is door aanwezigheid van puin.

Afbeelding 4.1: puinkartering locatie 2

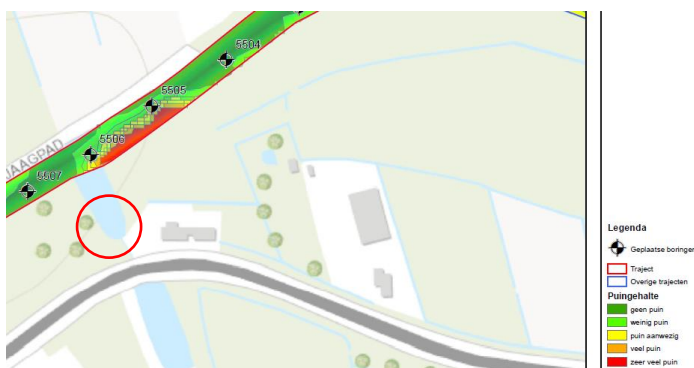
Ter hoogte van locatie 13: Haastrecht is veel puin aangetroffen in de GHIJ. Het deel van het zijwater dat grenst aan de GHIJ wordt niet gebaggerd. Dit deel is op diepte. Het overige deel van de locatie is als niet asbestverdacht aangemerkt.

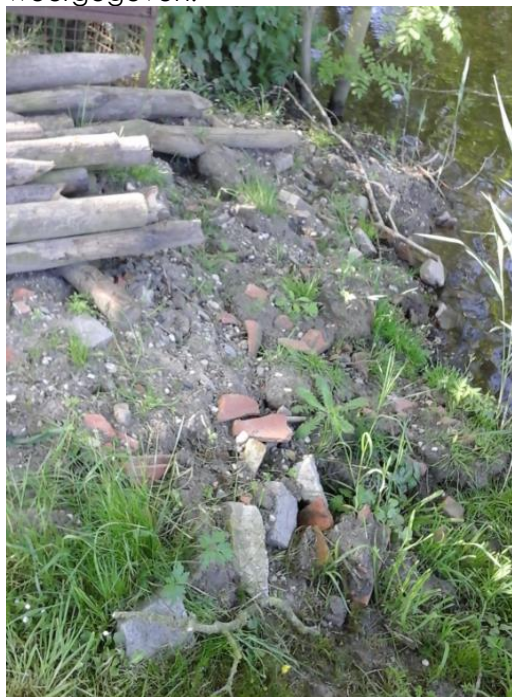
Tijdens het veldwerk is naar voren gekomen dat ter plaatse van locatie 13 puin in de oever aanwezig is. Daarnaast zijn tijdens peilwerkzaamheden voor het verkennend waterbodemonderzoek puinstukjes op de waterbodem bij locatie 2 aangetroffen. De resultaten van de locatie-inspectie zijn samengevat in tabel 4.1. De onderzochte watergangen zijn opgenomen op tekening T118061-WBO-01 en T118061-WBO-04. De resultaten van het vooronderzoek zijn samengevat in de onderstaande tabel.

In onderstaande afbeelding 4.5 is het asbestverdachte puin ter hoogte van locatie 13: Haastrecht weergegeven.

Afbeelding 4.5: Puin in de oever locatie 13

Uit tabel 4.2 blijkt dat geen asbest is aangetroffen in de sliblaag langs de verdachte asbest trajecten. Op basis van de resultaten zijn geen maatregelen nodig in het kader van de arbeidshygiëne. Opgemerkt wordt dat deze aanbeveling geen uitspraak doet ten aanzien van veiligheidsmaatregelen die genomen dienen te worden als gevolg van de chemische kwaliteit.
