# Archeologische begeleiding baggerwerkzaamheden Gekanaliseerde Hollandsche IJssel

rapport 4564

ADC Rapport 4564

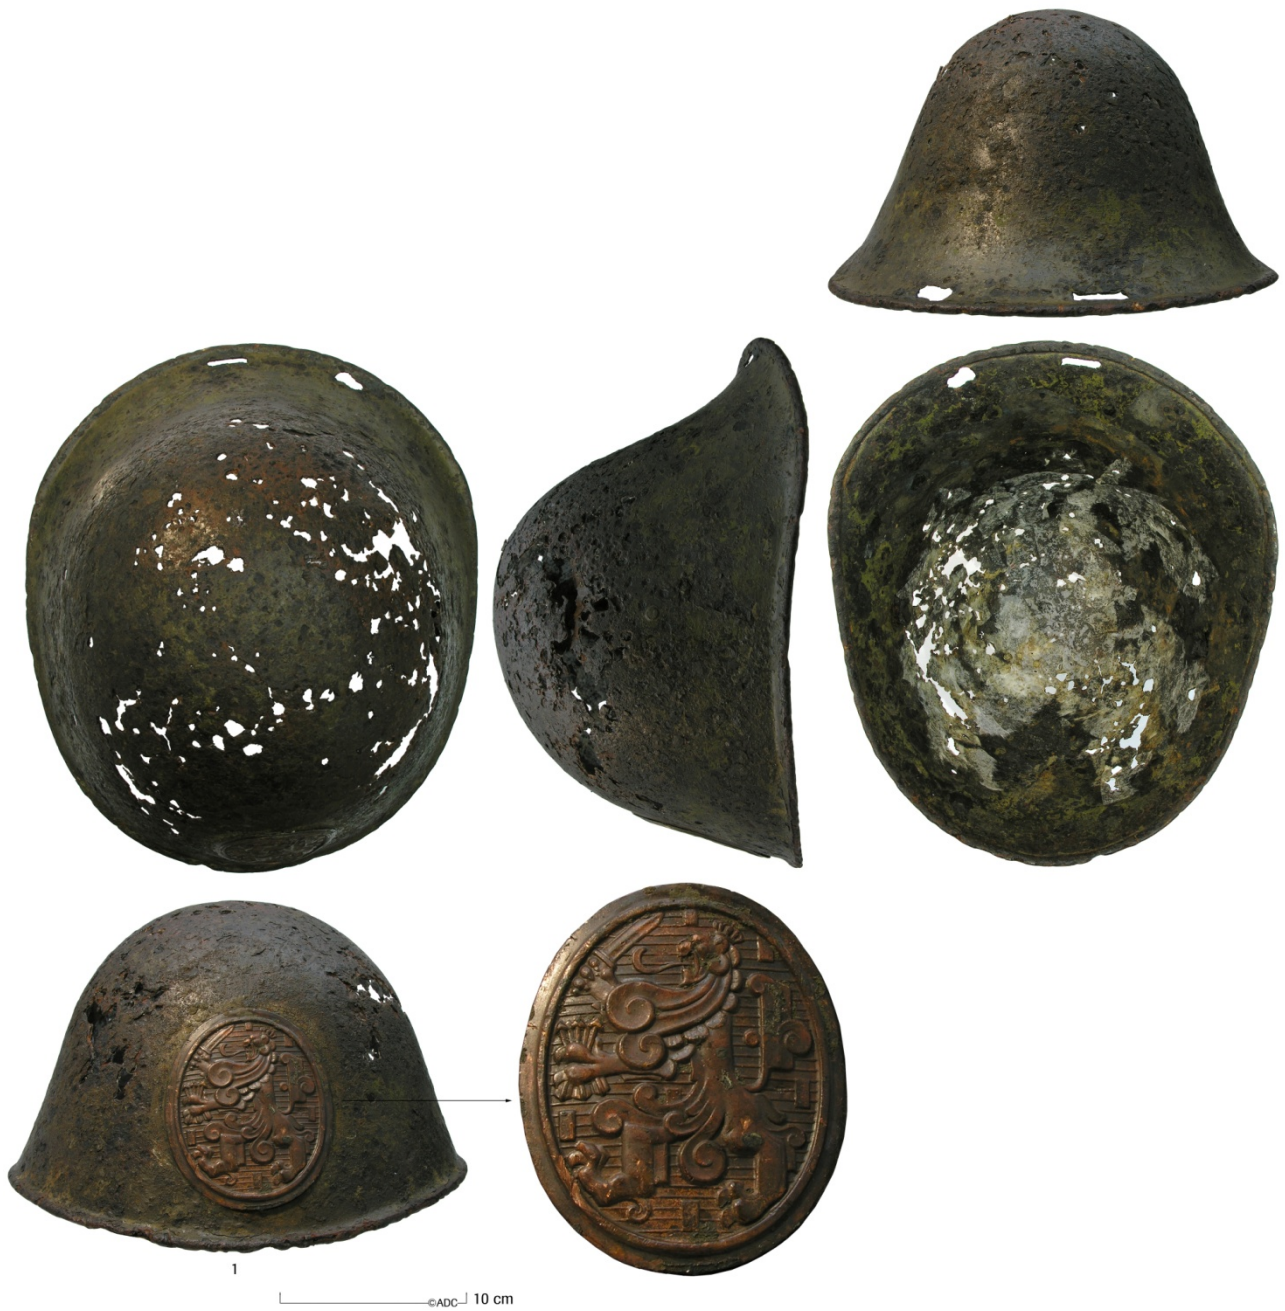
Afb. 4 Vondst OUDR2-17-001.

De helm bestaat uit een stalen helmbol met aan de voorzijde een hierop gesoldeerd rood koperen ovaal plaat met gestanste reliëfversiering. De versiering is een naar links klimmende gestileerde Nederlandse leeuw met in de opgeheven klauwen links een pijlenbundel en rechts een zwaard. Het staat op een horizontaal gestreept vlak met verspreid enkele rechthoekige blokken. De helmbol is als gevolg van het verblijf onder water aangetast door corrosie waardoor meerdere gaten zijn ontstaan. Overigens heeft deze natte context wel voor behoud van de verf op het oppervlak en het in stand blijven van de koperen plaat gezorgd.

Het betreft een Nederlandse helm die aanvankelijk Nieuw Model werd genoemd, maar later bekend staat als model 1927 (M27). Deze werd officieel ingevoerd op 1 juli 1927, als opvolger van de M16 helmen. Kenmerkend aan de helm is de op de voorzijde gemonteerde koperen plaat.

De helm zelf is op basis van het model en de restanten van de groene verf van het oppervlak geproduceerd in 1927 of tussen 1932 en 1933. Dit type helm is bij de Nederlandse Landmacht in gebruik tussen 1927 en 1940. Voor zover ze na de capitulatie niet zijn gedumpt, om te voorkomen dat ze in vijandelijke handen zouden vallen, kunnen deze helmen zijn door gebruikt bij diverse hulpdiensten. Ze zijn dan zelden nog groen. Het einde van het gebruik van deze helmen ligt in 1945.

De helm is voor aanlevering aan het provinciaal depot gestabiliseerd. Het Conserveringsrapport is als bijlage 4 toegevoegd aan dit rapport.

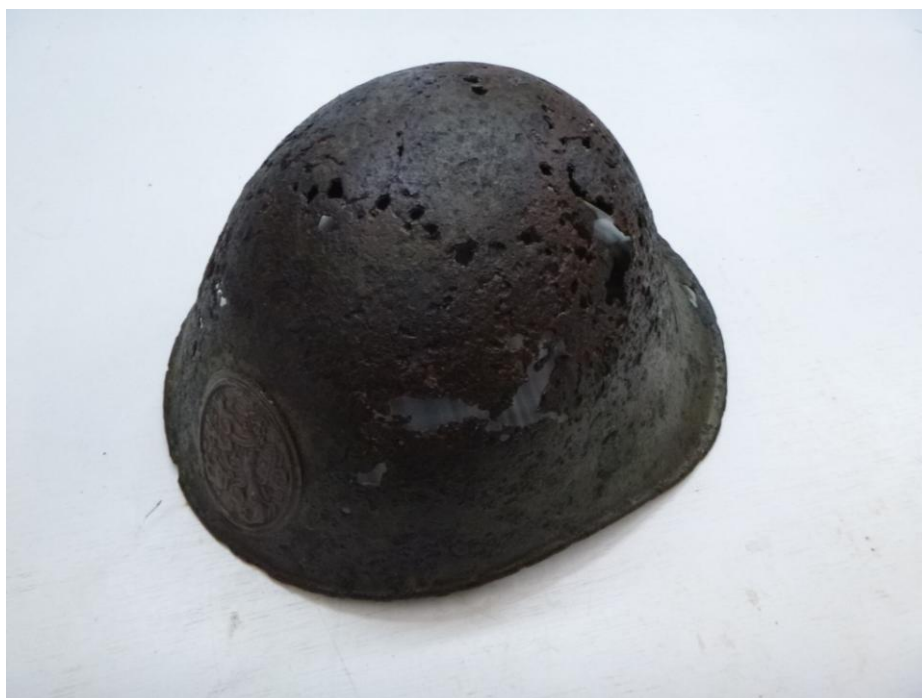
Aanzicht van linksboven de helm (foto ADC, Amersfoort)

De helm bestaat uit een stalen helmbol met aan de voorzijde een hierop gesoldeerde rood koperen ovalen plaat met gestante reliëf versiering. De versiering is een naar links klimmende gestileerde Nederlandse leeuw met in de opgeheven klauwen links een pijlenbundel en rechts een zwaard. Het staat op een horizontaal gestreept vlak met verspreid enkele rechthoekige blokken. De helmbol heeft als gevolg van het verblijf onder water ernstige schade door corrosie waardoor meerdere gaten zijn ontstaan. Overigens heeft deze context wel voor behoud van de verf op het oppervlak en het in stand blijven van de koperen plaat gezorgd.

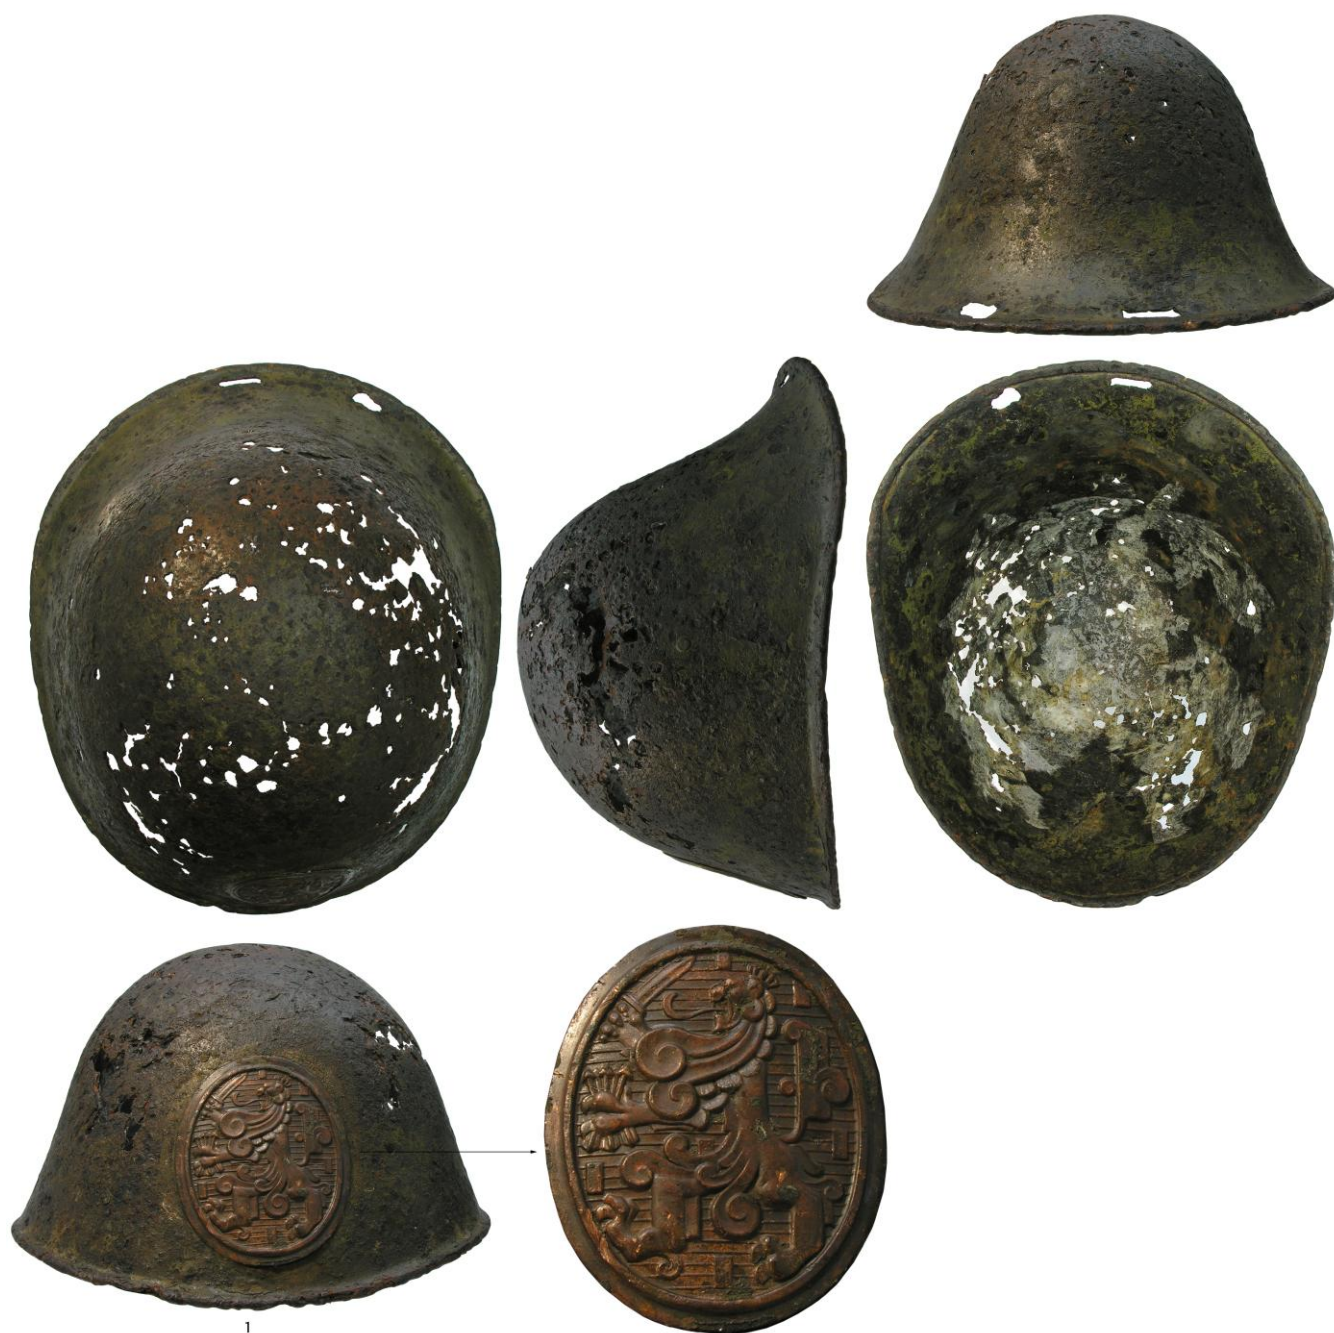
Volgens het restauratierapport: “vertoont het stalen oppervlak sporen van groene, grijze en zwarte verf. Vermoedelijk zijn deze verflagen origineel.” Bij nadere beschouwing van de foto’s is het de vraag of hier meer lagen verf zijn opgezet na de oorspronkelijke groene verf, op een onderlaag van deoxylyte, dat het staal na dompelen een afsluitende corrosiebestendige laag gaf. Er is de indruk dat delen van de groene verf door het verblijf onder water zwart zijn geworden, maar zekerheid hierover is er niet te geven op basis van de foto’s alleen.

Eveneens meldt het restauratierapport dat: “in het interieur sporen van leer zijn te vinden van de originele riem/sluiting.” Op de foto’s is dit echter niet te zien. Wat opvalt is dat het gehele binnenwerk ontbreekt, inclusief de koperen klinknagels waarmee dit aan de helmbol vast is gezet. De enige uitzondering zijn de twee koperen of ijzeren klinknagels waarmee een plaatje ijzerblik is vastgezet, waarin een rechthoekige ijzeren beugel zat. Aan die beugel was de zwart leren kinriem bevestigd. Van dit geheel is alleen de klinknagel en een klein fragment van het blik over aan zowel de linker als rechter zijkant van de helm.

Verschillende aanzichten en een detail van de helmplaat (foto ADC, Amersfoort)

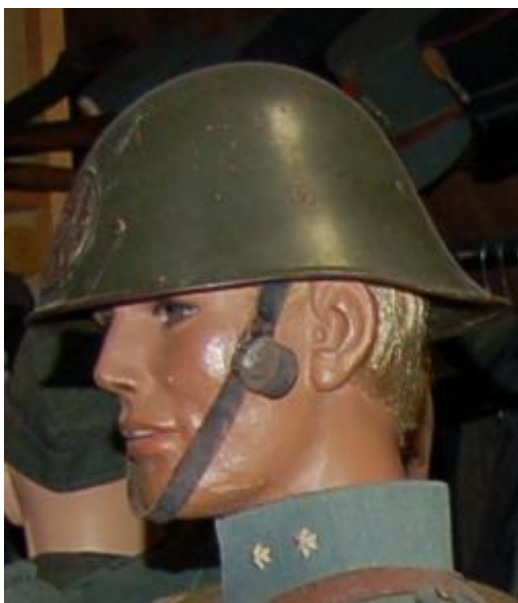
Nederlandse helm M27 (collectie Military Legacy, Dordrecht)

Het betreft een Nederlandse helm die aanvankelijk Nieuw Model werd genoemd, maar later bekend staat als model 1927 (M27). Het werd officieel ingevoerd op 1 juli 1927, als opvolger van de M16 helmen. Kenmerkend aan de helm is de op de voorzijde gemonteerde koperen plaat. Men overweegt sinds eind 1923 een extra herkenningsmerk toe te voegen aan de vooral voor bescherming dienende helm. Zo'n element in de vorm van de helmvorm zelf of een embleem er op kan de herkenbaarheid van vriend of vijand te velde bevorderen. Voor de productie van de plaat is een beroep gedaan op de Rijksmunt te Utrecht, waar men Chris van der Hoef, een ontwerper van onder meer medailles, vroeg het helmembleem vorm te geven. Van der Hoef heeft twee ontwerpen in Art Deco stijl gemaakt, waarvan in januari 1926 de keuze viel op een heraldische Nederlandse Leeuw. Tijdens de voorbereiding op de productie bleek dat de afbeelding nauwelijks herkenbaar was. Hierop werd de Rijksmunt gevraagd een nieuw exemplaar te ontwerpen met meer reliëf. Dit nieuwe embleem werd op 31 maart 1927 goedgekeurd.

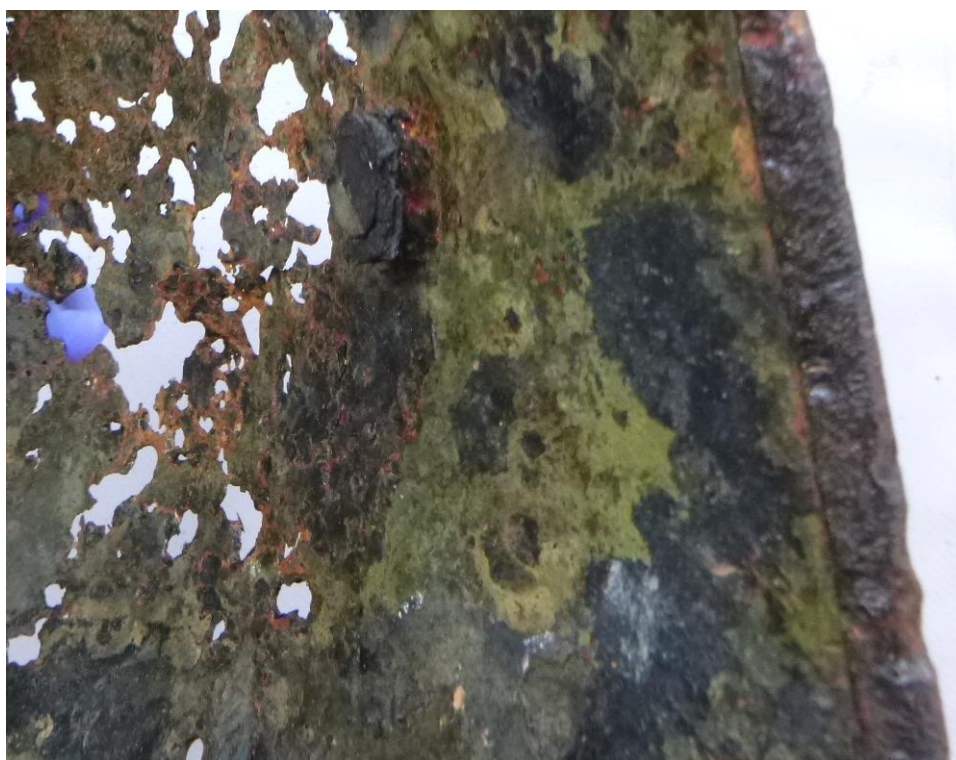
Detail van de opgebaggerde helm M27 met resten groene verf (foto ADC, Amersfoort)

De verschillende fabrikanten hebben verschillende schakeringen groene verf gebruikt, op basis waarmee een producent en zelfs datering te achterhalen valt. De kleur lijkt op bovenstaande foto vrij licht. Maar hier kan het een onderlaag betreffen of het vergaan van de verflaag. Wel is duidelijk dat het niet de donkergrijze groene variant betreft, zoals op de foto onder, rechts. Op basis hiervan kan de helm dateren uit 1927 of uit 1932-1933.

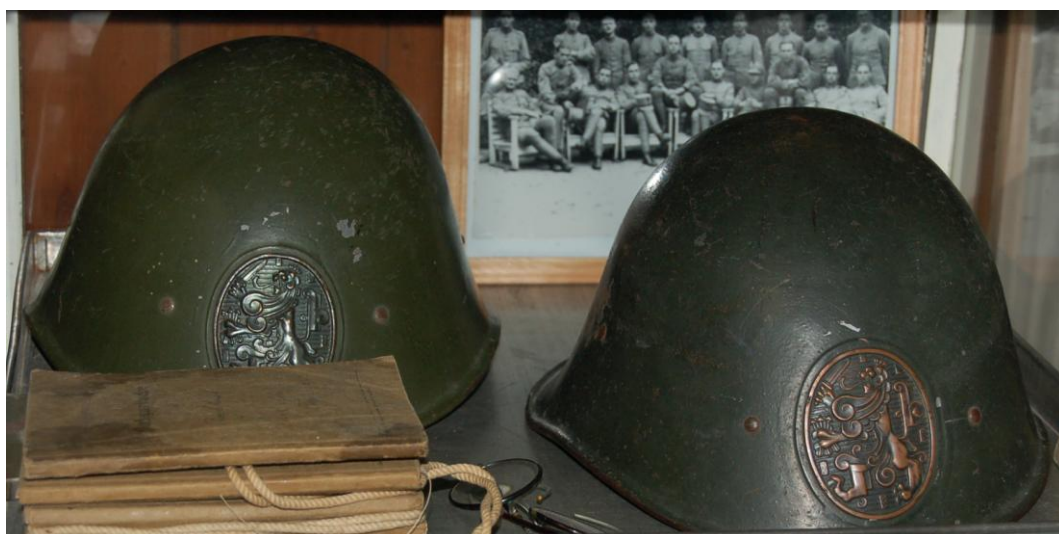
Twee Nederlandse helmen M27 van verschillende kleur (collectie Military Legacy, Dordrecht)

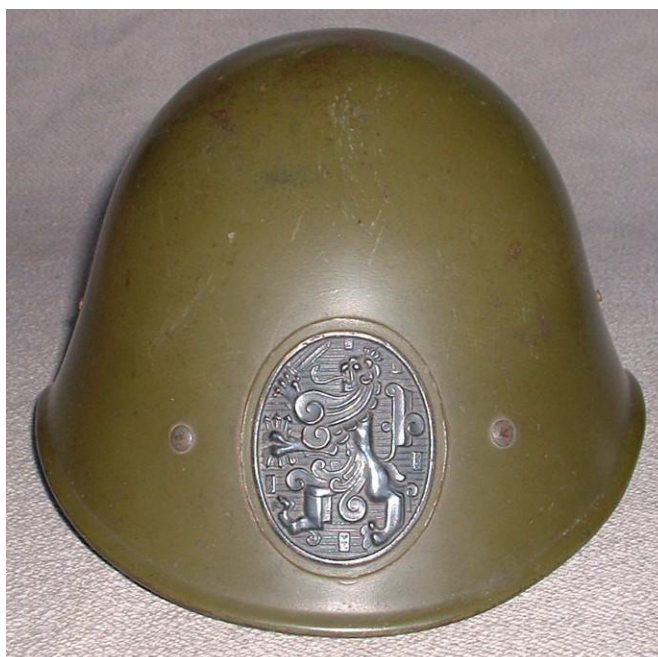
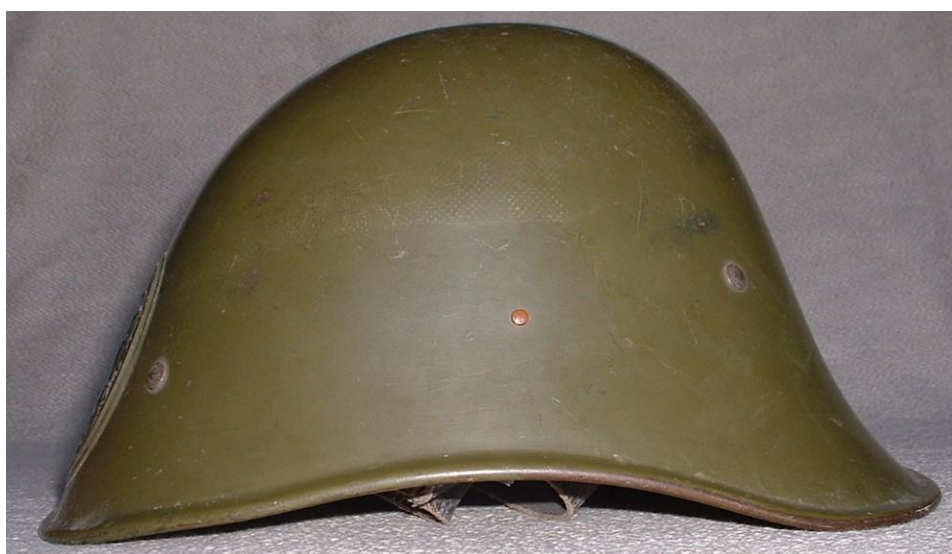
Nederlandse helm M33 (collectie Military Legacy, Dordrecht)

Het binnenwerk van de M27 en de M33 helm bestaat uit een met koperen klinknagels vastgezette ring waaraan drie zwart leren flappen hangen. Die zijn in het midden door middel van een veter aan elkaar te zetten. In de nek is een extra lap, waarin een klein riempje. Hiermee is de helm op maat te stellen. Los van de ring is aan beide zijanten de boven al genoemde aansluiting voor de zwarte kinriem met gesp.

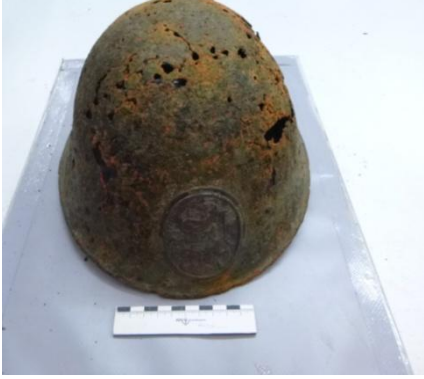
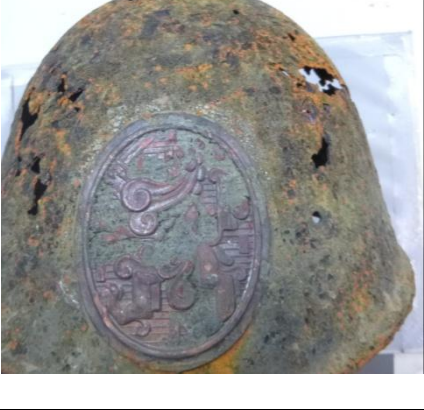
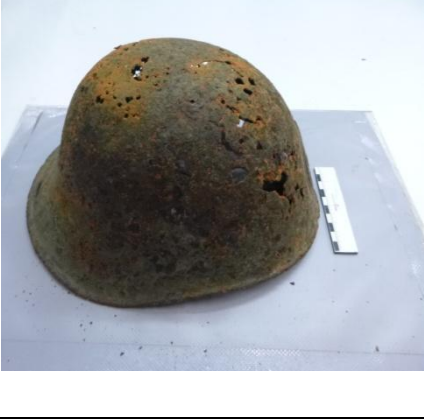
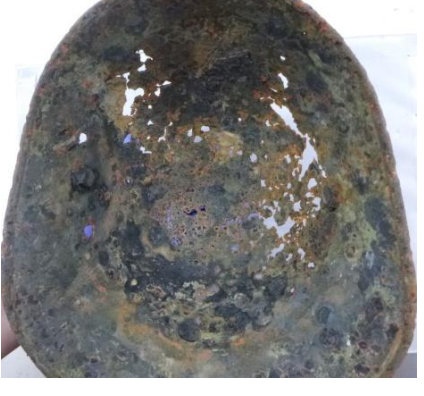
VNR	Omschrijving
	<p>Oppervlak: Het oppervlak van de helm is bedekt met ijzer en bodem corrosieproducten . De koperen plaquette is stabiel, maar niet leesbaar omdat deze bedekt is met zand en corrosie.</p> <p>Constructie: De helm toont mechanische schade, namelijk lacunes en gaatjes langs het hele oppervlak. De schade is vermoedelijk geheel toe te schrijven aan corrosie. Bij aantasting door wapengeweld waren naar verwachting de randen rond de gaten meer omgekruld geweest.</p>

<p>A photograph of a rusted, dome-shaped metal helmet before treatment. The surface is heavily corroded with orange-brown rust. A small white ruler is placed below the helmet for scale.</p>

<p>A close-up photograph of the embossed emblem on the helmet before treatment. The emblem is partially obscured by rust and corrosion.</p>

<p>A photograph of the rusted helmet from a different angle, showing the side and back. A ruler is visible for scale.</p>

<p>A close-up photograph of the rusted surface of the helmet, showing the texture of the corrosion.</p>

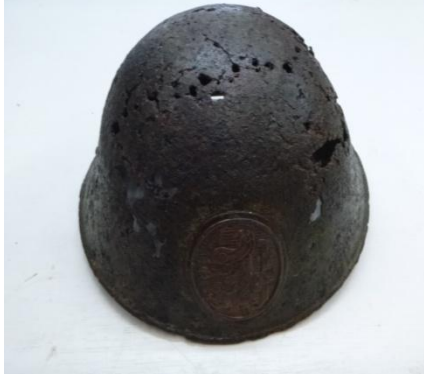
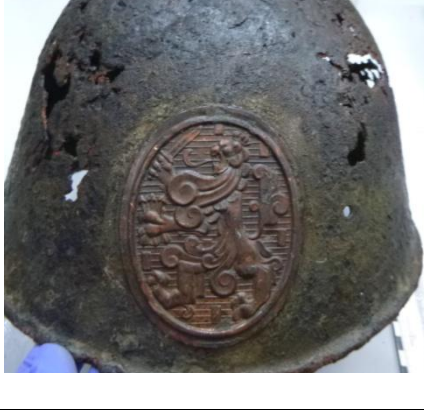
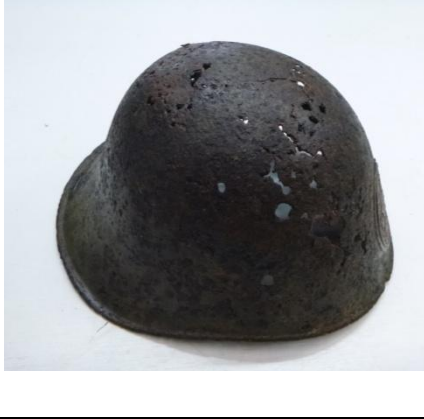
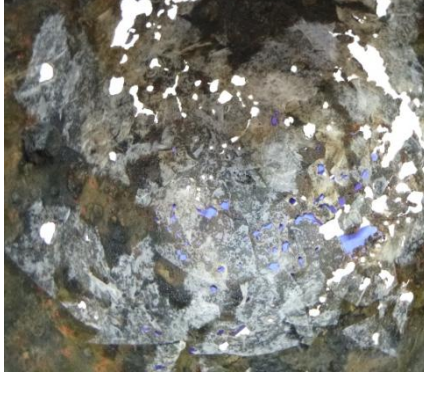
<p>A photograph of the same helmet after treatment. The rust has been removed, leaving a dark, almost black surface. The helmet's shape and the embossed emblem are clearly visible.</p>

<p>A close-up photograph of the embossed emblem on the helmet after treatment. The emblem is now clearly visible and free of rust.</p>

<p>A photograph of the dark helmet from the same angle as the previous image, showing the results of the treatment.</p>

<p>A close-up photograph of the clean surface of the helmet after treatment, showing the underlying metal texture.</p>
