# Meerjarenonderhoudsplan

415112 • Sporthal de Morgenstont

Forel 4

Hellevoetsluis

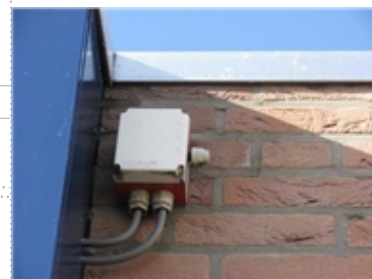
**5124 Rookgas toe-/afvoer gecombineerd**

Sportschool

| Herstellen | | 1,00 pst | € 200 |

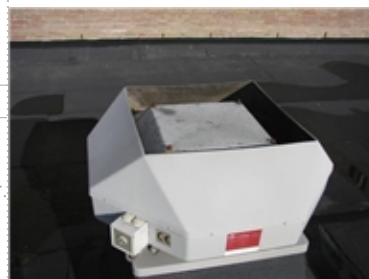
K14EM01 Corrosie

| Ernst | Intensiteit | Omvang | Conditie | Aspect/prioriteit |
|---|---|---|---|---|
| Ernstig | 1 | 3 | 2 | |

Activiteit: 2016 Hvh Totaal  
Herstellen 1,00 pst € 50

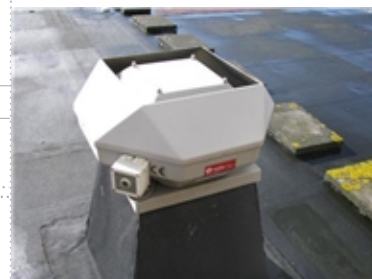
**5721 Dakventilator 0,04 - 0,7 m3/s**

| Code | Element | Locatie | Hvh Ehd | Conditie |
|---|---|---|---|---|
| 5721 | Dakventilator 0,04 - 0,7 m3/s<br><i>Gebrek: Bedieningsknop van de werkschakelaar ontbreekt</i> | Dak | 2,00 stk | 1 |

| Ernst | Intensiteit | Omvang | Conditie | Aspect/prioriteit |
|---|---|---|---|---|
| Herstellen | | | | 1,00 pst € 30 |

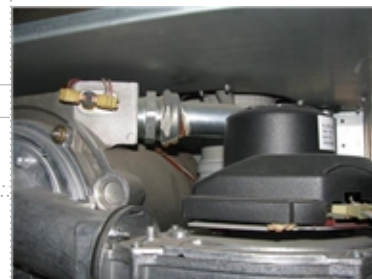
### 5121 Gasketel (atmosferisch) wand HR 25 - 50 kW

| Code | Element | Locatie | Hvh Ehd | Conditie |
|---|---|---|---|---|
| 5121 | Gasketel (atmosferisch) wand HR 25 - 50 kW<br><i>Gebrek: Corrosievorming op ketel onderdelen</i> | Sportschool | 1,00 stk | 1 |

Sportschool

K2EM02 Inwendige corrosie aan keteldelen/romp

Herstellen 1,00 pst € 80

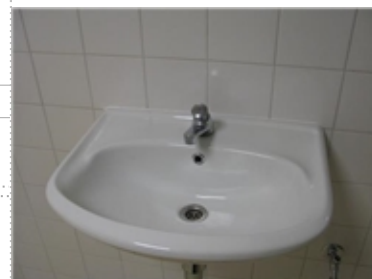
K18EM01 Beschadiging (barsten, scheuren, deuken)

| Herstellen | 1,00 | pst | € 50 |
