# **Meerjarenonderhoudsplan**

**415122 • Gymzaal Windroos Bolwerk**

**Bolwerk 46a**

**Hellevoetsluis**

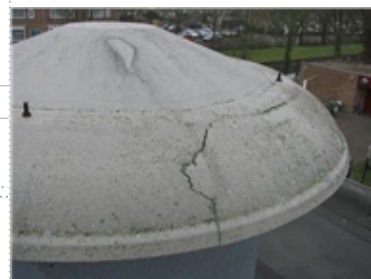
**5721 Dakventilator 0,7 - 1,39 m3/s**

Dak

K14EC01 Beschadiging (scheuren/gaten/barsten)

| Ernstig | 3 | 3 | 4 | |

Er zit een scheur in de kap. Corrosie op de bevestigingsbouten.

| Vervangen | 1,00 st | € 4.600 | |

| Code | Element/Locatie | Handeling - Gebrek | Hvh Ehd | 2016 |
|---|---|---|---|---|
| ■ 5721 | Dakventilator 0,7 - 1,39 m3/s Dak | Vervangen<br>Beschadiging (scheuren/gaten/barsten) | 1,00 st | € 4.600 |

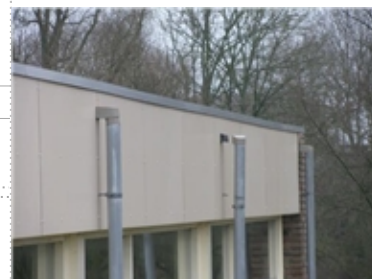
**5212 Hemelwaterafvoer kunststof**

Gevel

K5EC01 Beschadiging (barsten/gaten)

| Ernst | Intensiteit | Omvang | Conditie | Aspect/prioriteit |
|---|---|---|---|---|
| Ernstig | 3 | 1 | 2 | |

| HWA zit los en beugel is afgebroken. | | | |

| Herstellen | | 1,00 | pst € 200 |

| Code | Element/Locatie | Handeling - Gebrek | Hvh Ehd | 2016 |
|---|---|---|---|---|
| ■ 5212 | Hemelwaterafvoer kunststof Gevel | Herstellen<br>Beschadiging (barsten/gaten) | 1,00 pst | € 200 |

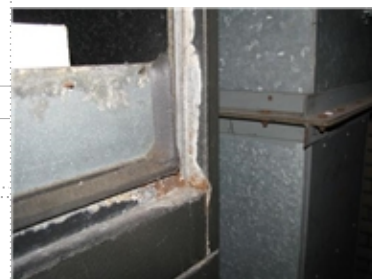
**5771 Luchtbehandelingskast toevoer V 0,6 - 1,4 m3/s**

CV ruimte

K14EM01 Corrosie

| Ernst | Intensiteit | Omvang | Conditie | Aspect/prioriteit |
|---|---|---|---|---|
| Ernstig | 2 | 2 | 2 | |

| Op meerdere plaatsen corrosievorming. | | | |

| Herstellen | | 1,00 | pst € 200 |

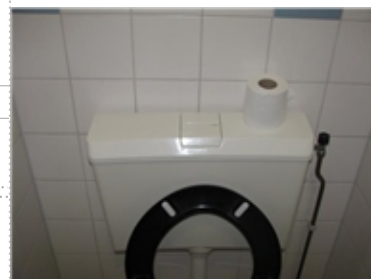
**7411 Sanitair closetpot**

Algemeen

K18GB02 Geen deugdelijke bevestiging

Bij twee stortbakken is de ophanging haak afgebroken

Herstellen 1,00 pst € 100

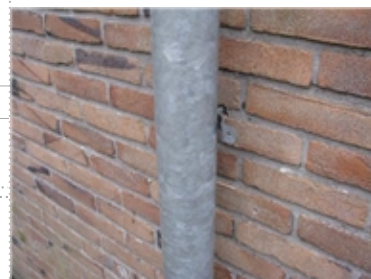
**5212 Hemelwaterafvoer staal**

Gevel

K5GB02 Ontbrekende of beschadigde bevestigingsmiddelen

Een beugel ontbreekt

Herstellen 1,00 pst € 50

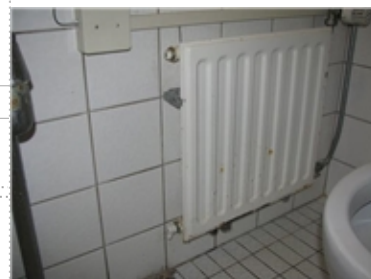
### 5611 Plaatradiatoren algemeen

Algemeen

K13EM02 Corrosie

Plaatradiator in de lerarenkamer/toilet heeft corrosievorming.

| Herstellen | 1,00 pst | € 100 |

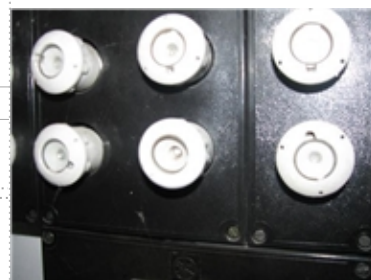
### 6151 Verdeelinrichting < 10 groepen

Lerarenkamer

E5SB01 Ontbreken van onderdeel (deksel/beschermplaat/..)

Glaasjes van schroefkoppen ontbreken

| Herstellen | 1,00 pst | € 30 |
