# Meerjarenonderhoudsplan

415123 • Gymzaal Branding

Branding 51

Hellevoetsluis

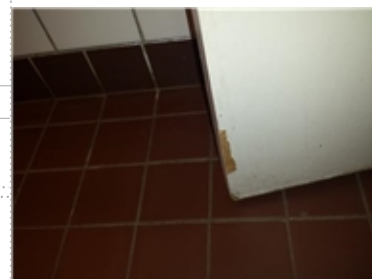
**4632 Binnenschilderwerk deur hout dekkend (dubbelzijdig st)**

Interieur

B11SM01 Beschadiging

| Ernst | Intensiteit | Omvang | Conditie | Aspect/prioriteit |
| Serius | 3 | 3 | 3 | Beleving & Esthetica - matig effect |

Zie ingeplande activiteit in 2021 vervolgsysteem  
binnenschilderwerk deur hout dekkend (dubbelzijdig  
st)

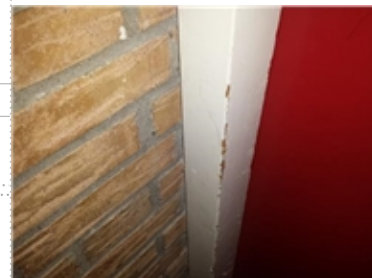
**4632 Binnenschilderwerk kozijn & raam hout dekkend (m1)**

Interieur

B11SM01 Beschadiging

| Ernst | Intensiteit | Omvang | Conditie | Aspect/prioriteit |
| Serius | 3 | 3 | 3 | Beleving & Esthetica - matig effect |

Zie ingeplande activiteit in 2021 vervolgsysteem  
binnenschilderwerk kozijn & raam hout dekkend  
(m1)

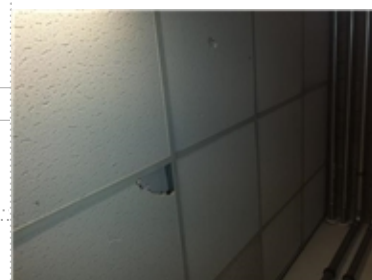
**4512 Systeemplafond mineraal**

Interieur

B10SM02 Beschadiging

| Ernst | Intensiteit | Omvang | Conditie | Aspect/prioriteit |
| Serius | 3 | 2 | 2 | Toename klachtenonderhoud - matig effect<br>Beleving & Esthetica - matig effect |

Zie ingeplande activiteit in 2033 vervangen  
systeemplafond mineraal

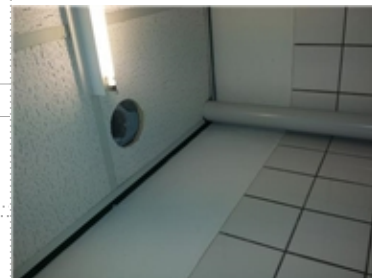
**4512 Systeemplafond mineraal natte ruimte's**

Interieur

B10SM02 Beschadiging

| Ernst | Intensiteit | Omvang | Conditie | Aspect/prioriteit |
| Serius | 3 | 2 | 2 | Toename klachtenonderhoud - matig effect<br>Beleving & Esthetica - matig effect |

Zie ingeplande activiteit in 2033 vervangen  
systeemplafond mineraal natte ruimte's

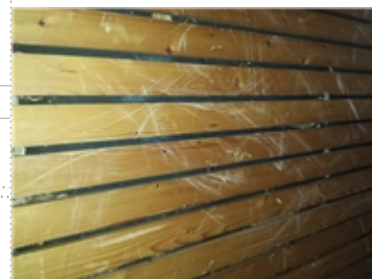
### 4645 Binnenschilderwerk plafondafwerking hout transparant (m2)

Interieur

B11SM01 Beschadiging

| Ernst | Intensiteit | Omvang | Conditie | Aspect/prioriteit |
| Serius | 3 | 2 | 2 | Beleving & Esthetica - matig effect |

Zie ingeplande activiteit in 2021 vervolgsysteem  
binnenschilderwerk plafondafwerking hout  
transparant (m2)

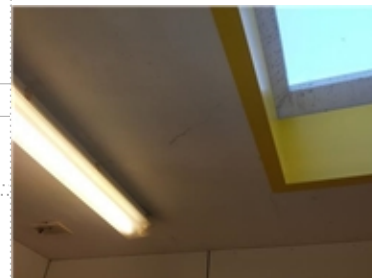
### 4645 Binnenschilderwerk plafondafwerking pleisterwerk (m2)

Interieur

B11SM01 Beschadiging

| Ernst | Intensiteit | Omvang | Conditie | Aspect/prioriteit |
| Serius | 3 | 2 | 2 | Beleving & Esthetica - matig effect |

Zie ingeplande activiteit in 2021 vervolgsysteem  
binnenschilderwerk plafondafwerking pleisterwerk  
(m2)

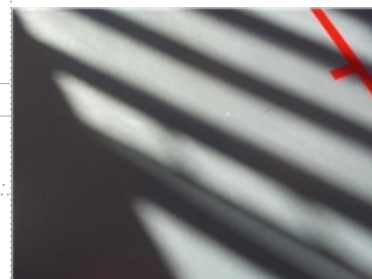
### 4322 Vloerafwerking sportvloer incl. belijning

B9SM07 Slijtage

| Ernst | Intensiteit | Omvang | Conditie | Aspect/prioriteit |
| Serius | 2 | 2 | 1 | Beleving & Esthetica - matig effect |

Zie ingeplande activiteit in 2022 vervangen  
vloerafwerking sportvloer incl. belijning
