# Meerjarenonderhoudsplan

415123 • Gymzaal Branding

Branding 51

Hellevoetsluis

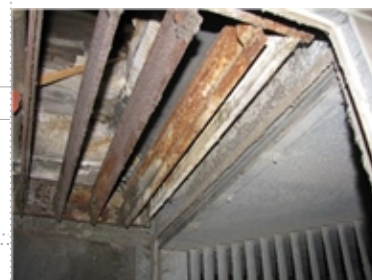
**5771 Luchtbehandelingskast toevoer V 0,6 - 1,4 m3/s**

K14EM01 Corrosie

| Ernst | Intensiteit | Omvang | Conditie | Aspect/prioriteit |
|---|---|---|---|---|
| Ernstig | 2 | 3 | 3 | Veiligheid & Gezondheid - matig effect<br>Technische vervolgschade - matig effect<br>Beleving & Esthetica - matig effect |

Filters zijn vervuild, mogelijk ook de warmtewisselaar.

| Vervangen | 1,00 | pst | € 700 |

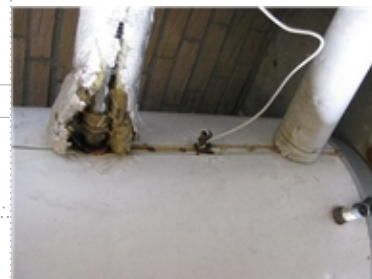
K3EM01 Corrosie

| Ernst | Intensiteit | Omvang | Conditie | Aspect/prioriteit |
|---|---|---|---|---|
| Ernstig | 2 | 2 | 2 | Technische vervolgschade - matig effect<br>Beleving & Esthetica - matig effect |

| Corrosievorming en beschadigde isolatie op de aansluitleiding van het vat. | | | |

| Herstellen | | 1,00 pst | € 200 |

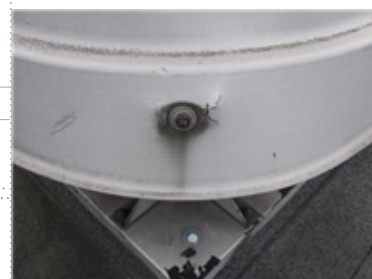
#### 5721 Dakventilator 0,04 - 0,7 m3/s

K14EC01 Beschadiging (scheuren/gaten/barsten)

| Ernst | Intensiteit | Omvang | Conditie | Aspect/prioriteit |
|---|---|---|---|---|
| Ernstig | 2 | 2 | 2 | Technische vervolgschade - matig effect |

| Scheur in een ventilatorkap. Een ventilator maak laawaai. Op meerdere plaatsen corrosievorming. | | | |

| Vervangen | | 1,00 pst | € 1.000 |

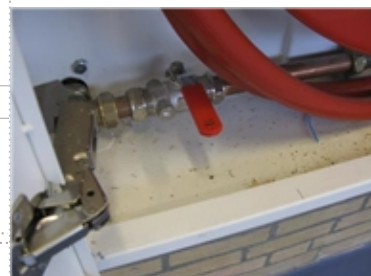
### 6513 Brandslanghaspel algemeen

E15EC01 Beschadiging (scheuren/gaten/deuken)

| Ernst | Intensiteit | Omvang | Conditie | Aspect/prioriteit |
|---|---|---|---|---|
| Ernstig | 3 | 1 | 2 | Veiligheid & Gezondheid - ernstig effect<br>Technische vervolgschade - ernstig effect<br>Beleving & Esthetica - ernstig effect |

| Gang, de verzegeling van de afsluiter t.b.v. de brandslanghaspel is verbroken. | | | |

| Herstellen | 1,00 | pst | € 30 |

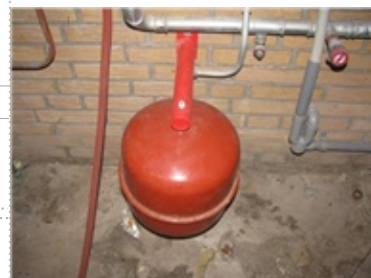
### 5610 Expansievat CV-installatie 18 - 25 liter

K6EM01 Corrosie

| Ernst | Intensiteit | Omvang | Conditie | Aspect/prioriteit |
|---|---|---|---|---|
| Ernstig | 2 | 1 | 1 | Technische vervolgschade - matig effect<br>Beleving & Esthetica - matig effect |

| Corrosievorming op rand van het expantievat | | | |

| Herstellen | 1,00 | pst | € 100 |

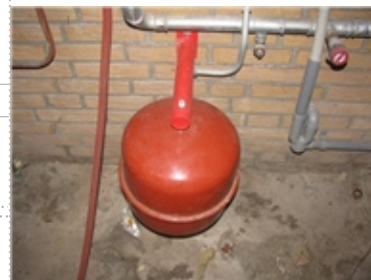
### 5610 Expansievat CV-installatie 18 - 25 liter

K6EM01 Corrosie

| Ernst | Intensiteit | Omvang | Conditie | Aspect/prioriteit |
|---|---|---|---|---|
| Ernstig | 2 | 1 | 1 | Technische vervolgschade - matig effect<br>Beleving & Esthetica - matig effect |

| Corrosievorming op rand van het expantievat | | | |

| Herstellen | 1,00 | pst | € 100 |

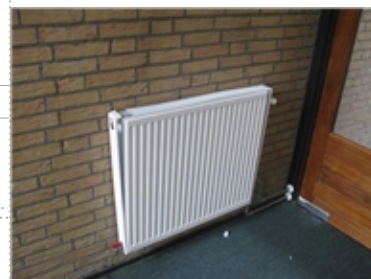
### 5611 Plaatradiatoren algemeen

| Ernst | Intensiteit | Omvang | Conditie | Aspect/prioriteit |
|---|---|---|---|---|
| Gering | 1 | 1 | 1 | Technische vervolgschade - matig effect<br>Beleving & Esthetica - matig effect |

| Herstellen | 1,00 | pst | € 30 |

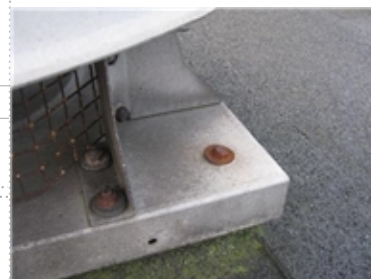
K14EM01 Corrosie

| Ernst | Intensiteit | Omvang | Conditie | Aspect/prioriteit |
|---|---|---|---|---|
| Ernstig | 1 | 2 | 1 | Technische vervolgschade - gering effect |

Op meerdere plaatsen corrosievorming.

Herstellen 1,00 st € 150

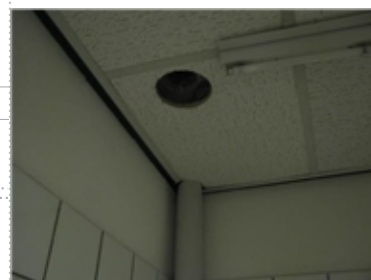
**5751 Luchtkanalen incl. ornamenten**

Afzuigrooster toilet ontbreekt.

Aanbrengen 1,00 pst € 50

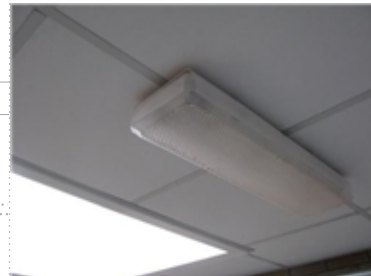
**6311 Armaturen TL standaard spat-/waterdicht**

| Ernst | Intensiteit | Omvang | Conditie | Aspect/prioriteit |
|---|---|---|---|---|
| Ernstig | 1 | 1 | 1 | Technische vervolgschade - ernstig effect<br>Beleving & Esthetica - ernstig effect |

Gang, kap van armatuur zit los.

Herstellen 1,00 € 20
