# Meerjarenonderhoudsplan

415125 • Sporthal

Martin Lutherkinglaan 5

Hellevoetsluis

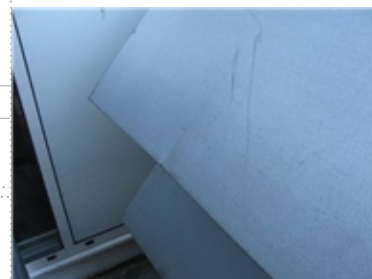
**5771 Luchtbehandelingskast toevoer V + WTW 0,6 - 1,4 m3/s**

K14SC02 Beschadiging (deuken)

| Serieus | 1 | 1 | 1 | |

Er zit een deuk in de aamzuigkap.

| Herstellen | 1,00 | pst | € 70 |

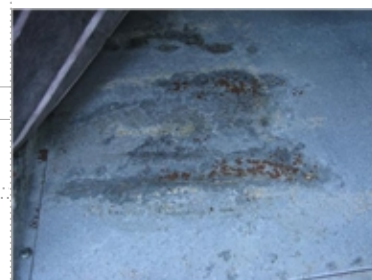
**5771 Luchtbehandelingskast toevoer V + WTW 0,6 - 1,4 m3/s**

K14EM01 Corrosie

| Ernstig | 1 | 2 | 1 | |

Corrosievorming op de bodemplaat en bevestigingsbouten.

| Herstellen | 1,00 | pst | € 100 |

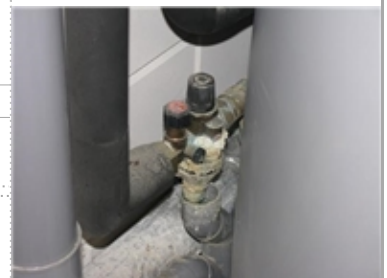
**5310 Leidingen drinkwaterinstallatie**

K5EM01 Corrosie

| Ernstig | 2 | 1 | 1 | |

| Activiteit: | 2016 | Hvh | Totaal |
|---|---|---|---|
| Herstellen | | 1,00 pst | € 50 |

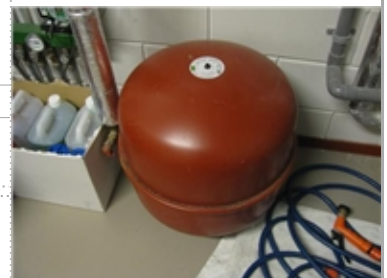
**5610 Expansievat CV-installatie 80 liter**

K6EM01 Corrosie

| Ernstig | 2 | 1 | 1 | |

| Activiteit: | 2016 | Hvh | Totaal |
|---|---|---|---|
| Herstellen | | 1,00 pst | € 300 |
