# Legionellapreventie in leidingwater

*Beheersplan, logboek en risicoanalyse*

**Object:** Gymzaal Wateringen te Hellevoetsluis

**Projectnummer:** C00653-008

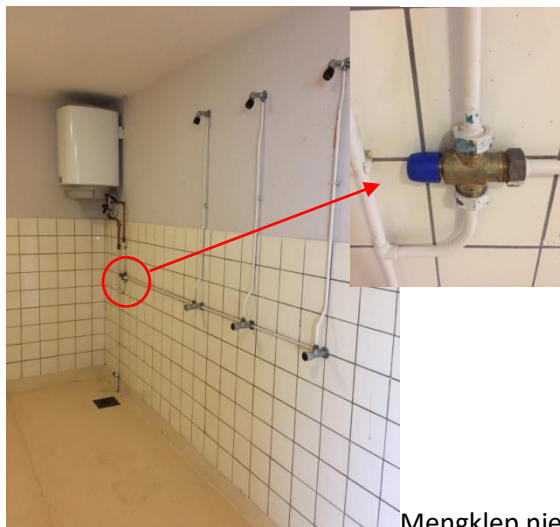
**Foto 1: Dameskleedkamer**

Mengklep niet voorzien van een EA Keerlep, alsmede  
temperatuur te hoog afgesteld

| Drinkwaterinstallatie | | | | | | | |
|---|---|---|---|---|---|---|---|
| 3 | 6 | 0 | Dameskleedkamer | MK | Er dient een EA keerklep tussen afsluiters geplaatst te worden in de koudwaterleiding voor de mengklep. | | |

| Warmwaterleidingnet | | | | | | | |
|---|---|---|---|---|---|---|---|
| 7 | 6 | 0 | Dameskleedkamer | MK | Temperatuur staat te hoog afgeteld, deze dient maximaal 38°C te zijn | | |
