**Inspectierapport  
JBE19-20-1  
van de bestaande elektrotechnische installatie van**

**Gymzaal Branding  
te  
Hellevoetsluis**

| Rapportnummer | JBE19-20-1 |

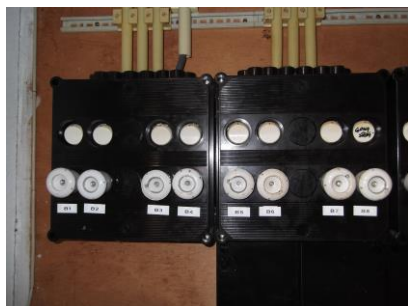
| Nr | Omschrijving | Risico-klasse | Te nemen actie | Foto nr. |
|---|---|---|---|---|
| 1 | De groepen van de gymzaal zijn niet beveiligd met een aardlekschakelaar. | 2 | Plaats aardlekautomaten voor de groepen van de gymzaal. B1 t/m B8 | 1 |

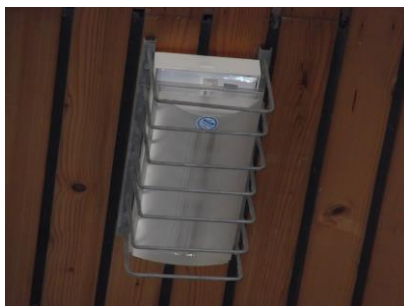
| Nr | Omschrijving | Risico-klasse | Te nemen actie | Foto nr. |
|---|---|---|---|---|
| 1 | Kap van NV armatuur plafond gymzaal hangt los. | 3 | Kap vastzetten. | 2 |

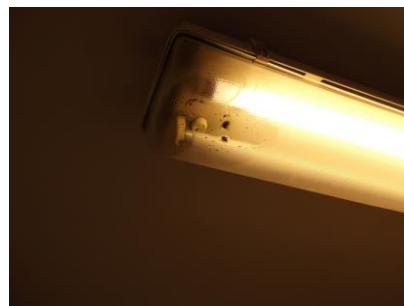
3

| Nr | Omschrijving | Risico-klasse | Te nemen actie | Foto nr. |
|---|---|---|---|---|
| 2 | De TL armaturen van beide douche ruimtes voldoen niet meer aan de IP waarde en zijn de kappen gesmolten doordat defecte TL buizen zeer warm worden aan de uiteinde. | 2 | TL armaturen vervangen en op tijd de TL buizen vervangen. | 3-4 |

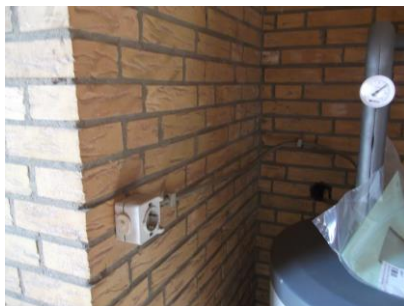
| Nr | Omschrijving | Risico-klasse | Te nemen actie | Foto nr. |
|---|---|---|---|---|
| 3 | WCD in de CV ruimte is defect. | 3 | WCD vervangen. | 5 |

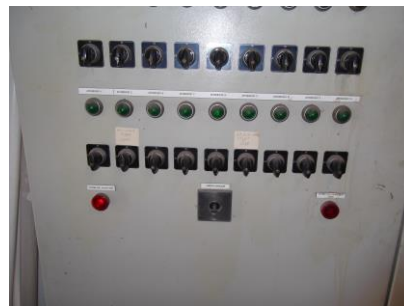
| Nr | Omschrijving | Risico-klasse | Te nemen actie | Foto nr. |
|---|---|---|---|---|
| 4 | HS knop van de regelkast is niet meer aanwezig. | 3 | Knop plaatsen. | 6 |
