**Inspectierapport  
JBE19-21-1  
van de bestaande elektrotechnische installatie van  
Gymzaal Moriaanseweg West  
te  
Hellevoetsluis**

| Rapportnummer | JBE19-21-1 |

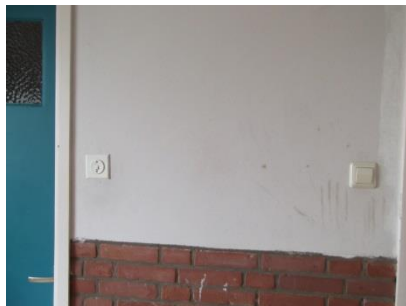
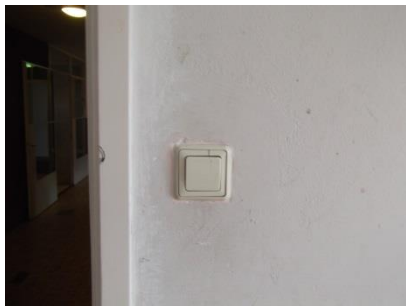
| Nr | Omschrijving | Risico-klasse | Te nemen actie | Foto nr. |
|---|---|---|---|---|
| 1 | Inde kleedkamer zijn 2 schakelaars defect. | 3 | Schakelaars vervangen. | 1-2 |

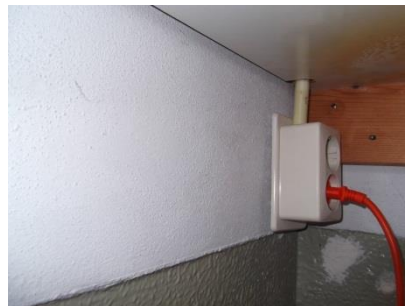
| Nr | Omschrijving | Risico-klasse | Te nemen actie | Foto nr. |
|---|---|---|---|---|
| 2 | WCD in schoonmaakhok zit los van de wand. | 3 | WCD vastzetten. | 3 |

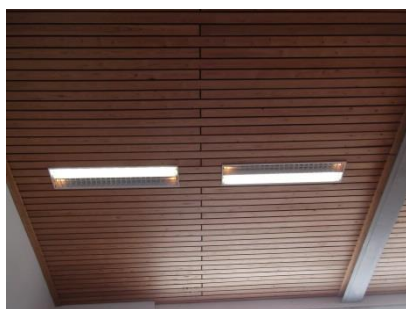
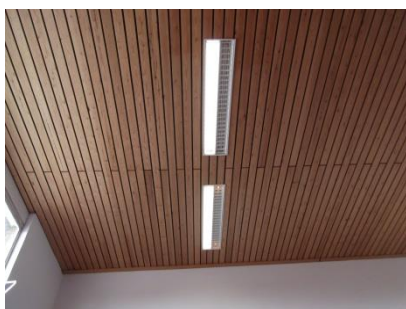
4

| Nr | Omschrijving | Risico-klasse | Te nemen actie | Foto nr. |
|---|---|---|---|---|
| 3 | TL buizen in de gymzaal gloeien roze op dit is een mogelijk brandgevaar doordat de aan de uiteinde zeer warm worden. | 2 | TL buizen verwijderen en of vervangen. | 4-5 |
