**Inspectierapport  
JBE19-22-1  
van de bestaande elektrotechnische installatie van  
Gymzaal Bolwerk De Windroos  
te  
Hellevoetsluis**

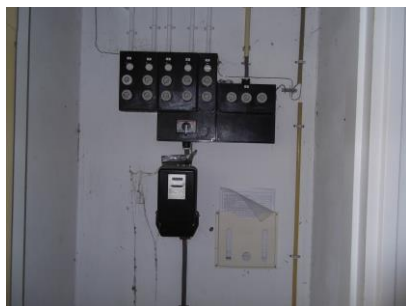
| Nr | Omschrijving | Risico-klasse | Te nemen actie | Foto nr. |
|---|---|---|---|---|
| 1 | Groepenkast is verouderd en niet voorzien van aardlekschakelaars. | 2 | Plaats nieuwe groepenkast voorzien van aardlekschakelaars. | 1 |
