**Inspectierapport  
JBE19-23-1  
van de bestaande elektrotechnische installatie van  
Gymzaal Dorpsweg de Woelhoek  
te  
Hellevoetsluis**

| Rapportnummer | JBE19-23-1 |
| Datum rapport | 17-06-2016 |

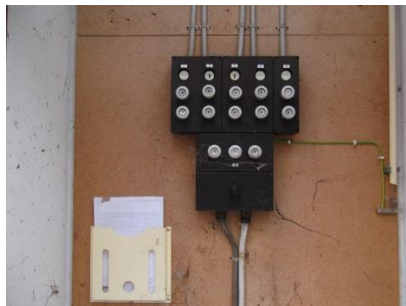
| Nr | Omschrijving | Risico-klasse | Te nemen actie | Foto nr. |
|---|---|---|---|---|
| 1 | Groepenkast is verouderd en niet voorzien van aardlekschakelaars. | 2 | Plaats nieuwe groepenkast voorzien van aardlekschakelaars. | 1 |

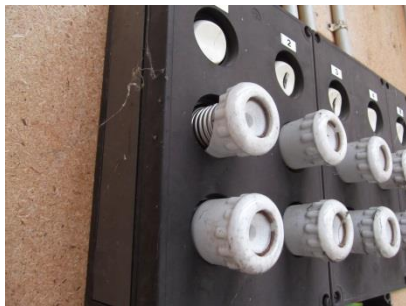
| Nr | Omschrijving | Risico-klasse | Te nemen actie | Foto nr. |
|---|---|---|---|---|
| 2 | K2 kop is defect. | 2 | Nieuwe kop plaatsen. | 2 |

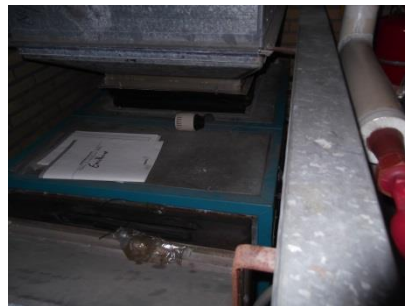
| Nr | Omschrijving | Risico-klasse | Te nemen actie | Foto nr. |
|---|---|---|---|---|
| 1 | Ventilatiekast is bij de rubberen overgang niet vereffend. | 2 | Plaat bij de rubbers een doorverbinding en breng een aarddraad naar de regelkast aan. | 3 |

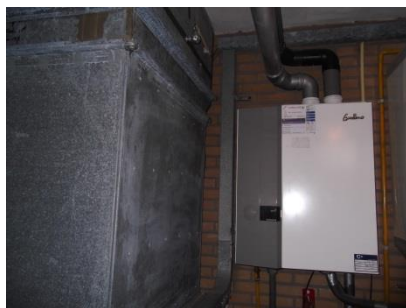
| Nr | Omschrijving | Risico-klasse | Te nemen actie | Foto nr. |
|---|---|---|---|---|
| 2 | Kabelgoot in de CV ruimte is niet vereffend. | 2 | Kabelgoot aarden vanuit de HAR. | 4 |

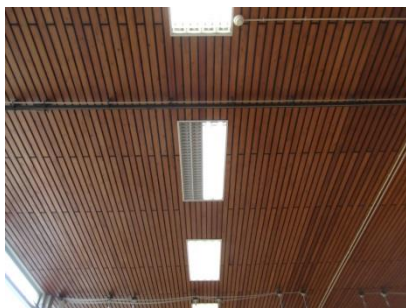
| Nr | Omschrijving | Risico-klasse | Te nemen actie | Foto nr. |
|---|---|---|---|---|
| 3 | 2 TL buizen defect in de gymzaal. | 3 | TL buizen vervangen. | 5 |
