**PROJECT:** Amelandseplein 6 te Rotterdam  
**Soort onderzoek:** Asbestinventarisatie  
**Projectcode:** G25-12  
**Rapportnummer:** 03042013/4718/LAP/revisie 1  
**Datum:** 17-04-2013  
**Versie:** Definitief

**Onderzoekslocatie:** Gemaal Amelandseplein , Amelandseplein 6 te Rotterdam  
**Omschrijving bouwkundige eenheid, constructie of object:** Rioolgemaal

**Omvang onderzoek:** Geheel  
**Soort/type onderzoek:** Volledig, SC540 Inventarisatie, type A  
**Risico Bepoordeling:** Risicobepoordeling ten behoeve van Sloop en verbouw (SMA-rt)  
**Doel(en) van het rapport:** - Voor de renovatie van het gehele bouwwerk.

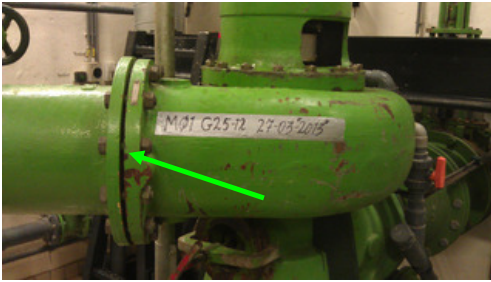
Foto 1: M01, pakking tussen de flenzen pompruimte

| Code | Foto | Locatie | Omschrijving materiaal | Geschatte hoeveelheid | Analyse resultaat | Risico klasse | Bevestiging | Bereikbaarheid | Opm. |
|---|---|---|---|---|---|---|---|---|---|
| M01 | 1, 4 & 5 | Pompruimte | Pakking Ø250/350 (wit) | N.V.T. | Geen Asbest | N.V.T. | Geklemd | Goed | 1 |

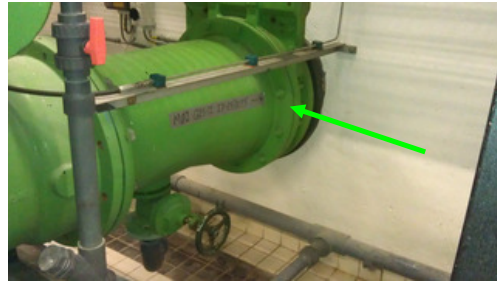
Foto 2: M02, pakking tussen de flenzen pompruimte

| Code | Foto | Locatie | Omschrijving materiaal | Geschatte hoeveelheid | Analyse resultaat | Risico klasse | Bevestiging | Bereikbaarheid | Opm. |
|---|---|---|---|---|---|---|---|---|---|
| M02 | 2, 4 & 5 | Pompruimte | Pakking Ø500 (groen) | N.V.T. | Geen Asbest | N.V.T. | Geklemd | Goed | 1 |

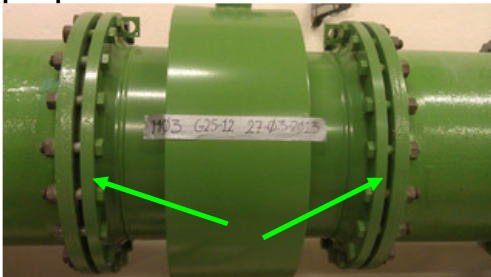
Foto 3: M03, pakking tussen de flenzen pompruimte

| Code | Foto | Locatie | Omschrijving materiaal | Geschatte hoeveelheid | Analyse resultaat | Risico klasse | Bevestiging | Bereikbaarheid | Opm. |
|---|---|---|---|---|---|---|---|---|---|
| M03 | 3, 4 & 5 | Pompruimte | Pakking Ø500 (wit) | N.V.T. | Geen Asbest | N.V.T. | Geklemd | Goed | 1 |

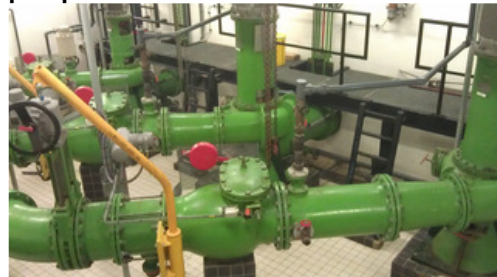
Foto 4: Overzichtfoto M01, M02 & M03. pakking tussen de flenzen pompruimte

| Code | Foto | Locatie | Omschrijving materiaal | Geschatte hoeveelheid | Analyse resultaat | Risico klasse | Bevestiging | Bereikbaarheid | Opm. |
|---|---|---|---|---|---|---|---|---|---|
| Vi01 | 4 & 5 | Pompruimte | Overige pakkingen | N.V.T. | Als M01, M02 & M03 | N.V.T. | Geklemd | Goed | 1 |
| Opmerking 1 | | Het betreft hier asbestvrije pakkingen tussen de flenzen in de pompruimte. Er zijn ook een aantal rubberen pakkingen aanwezig. | | | | | | | |

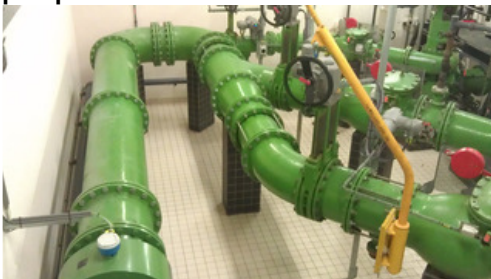
Foto 5: Overzichtfoto M01, M02 & M03. pakking tussen de flenzen pompruimte
