## Funderingsonderzoek Fase 1

### De Egelantier te Haarlem

F537

8 mei 2019

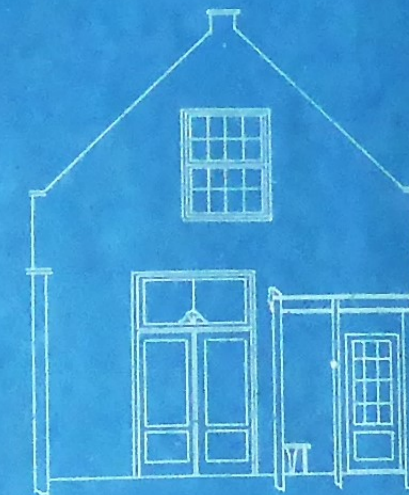
BESTAANDE ACHTERGEVEL

tesloopen en behoort aan 't Grootte Gasthuis te maken  
 bestand  
 afvoer hemelwater naar bestaand riool  
 trappen, enz. volgens bouwverordening  
 verankering balklaag om de andere en strykankers  
 trasraam van 12 lagen klinkers in specie 1 portl. 4 s. kalk  
 3 sch. zand  
 plat gedekt met masstiek  
 rabitz wanden  
 fundering van rood in 1 portl. 8 zand 2 kalk  
 buitenmuren van hardgrin 1 portl. 4 zand 1 kalk  
 binnenmuren van rood  
 afstuitvloertje van 1 portl. 4 zand 6 grind  
 GEVEL

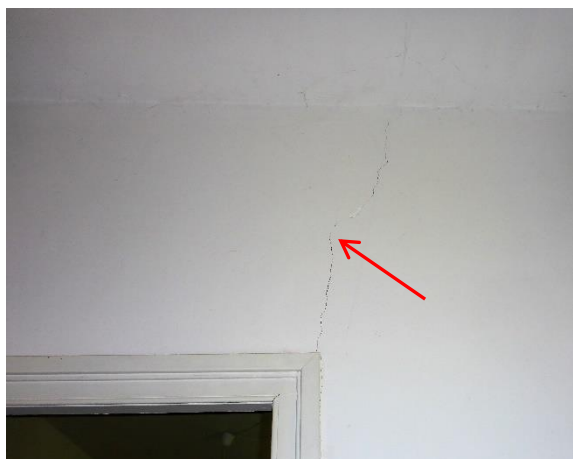
(A)

| Adres | Locatie<br>scheurvorming | Foto-<br>letter* | Scheurwijdte<br>in mm | Benaming |
|---|---|---|---|---|
| Kleine Houtstraat 100B | begane grond | A | 0,5 - 1 mm | Klein |

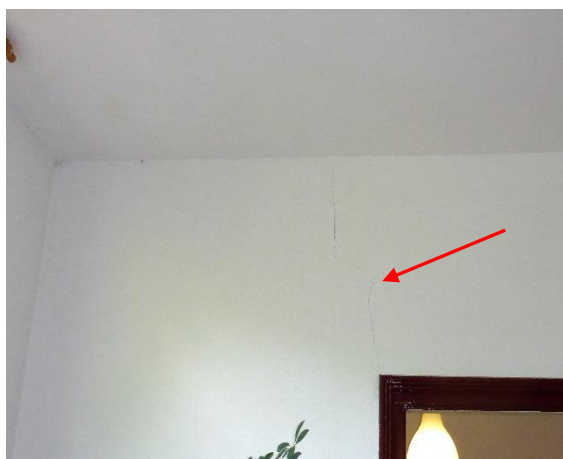
(B)

| Adres | Locatie<br>scheurvorming | Foto-<br>letter* | Scheurwijdte<br>in mm | Benaming |
|---|---|---|---|---|
| | | B | Haarscheuren | Zeër klein |

| Adres | Locatie<br>scheurvorming | Foto-<br>letter* | Scheurwijdte<br>in mm | Benaming |
|---|---|---|---|---|
| | | B | Haarscheuren | Zeer klein |

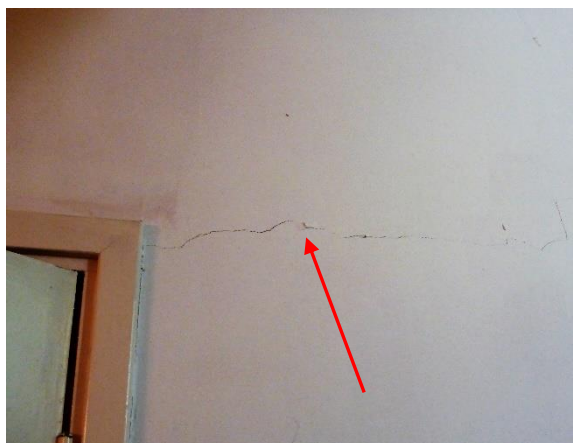
(C)

| Adres | Locatie<br>scheurvorming | Foto-<br>letter* | Scheurwijdte<br>in mm | Benaming |
|---|---|---|---|---|
| | 1e verdieping | C | 0,5 - 1 mm | Klein |

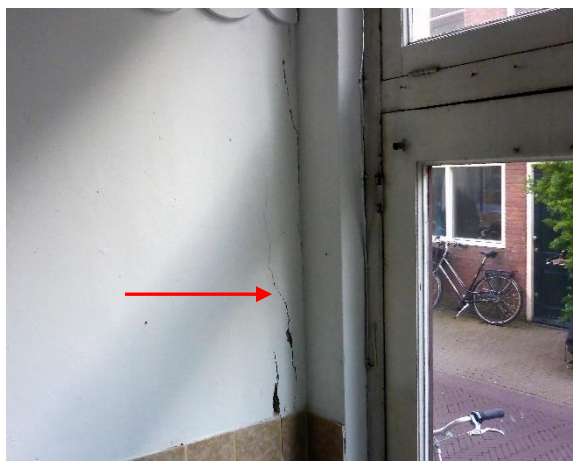
(A)

| Adres | Locatie<br>scheurvorming | Foto-<br>letter* | Scheurwijdte<br>in mm | Benaming |
|---|---|---|---|---|
| Kleine Houtstraat 126 | rechter bouwmuur | A | 0,5 - 1 mm | Klein |

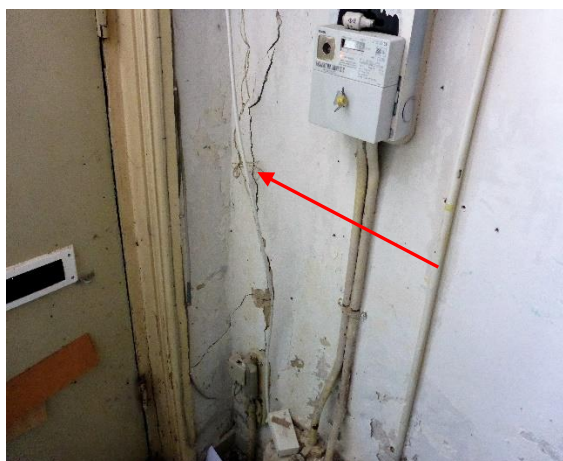
(B)

| Adres | Locatie<br>scheurvorming | Foto-<br>letter* | Scheurwijdte<br>in mm | Benaming |
|---|---|---|---|---|
| | linker bouwmuur | B | 1 - 3 mm | Matig |

Bij de visuele inpandige inspectie zijn alleen bij Houstraat 100b en 126 scheuren waargenomen. De Kleine Houtstraat 100b heeft enkele kleine scheurtjes. De Kleine Houtstraat 126 heeft bij de voorgevel in de linker bouwmuur matige scheuren.

Geadviseerd wordt een monitoring met meetboutjes op te starten om te bezien of het huidige zakkingsgedrag aanleiding is tot funderingsherstel.

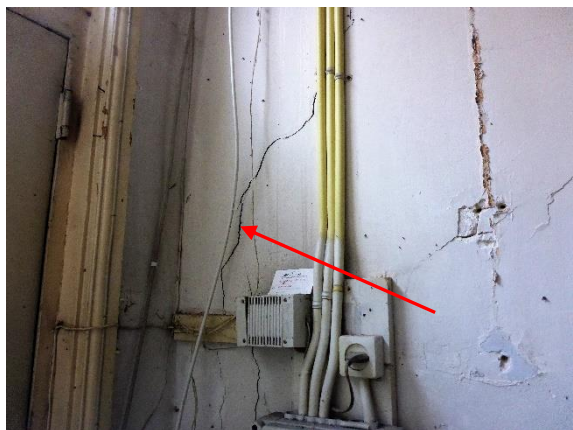
(C)

| Adres | Locatie<br>scheurvorming | Foto-<br>letter* | Scheurwijdte<br>in mm | Benaming |
|---|---|---|---|---|
| | | C | 1 - 3 mm | Matig |

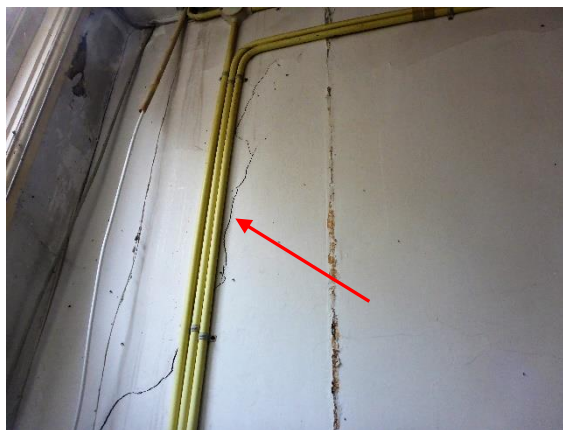
(D)

| Adres | Locatie<br>scheurvorming | Foto-<br>letter* | Scheurwijdte<br>in mm | Benaming |
|---|---|---|---|---|
| | | D | 1 - 3 mm | Matig |

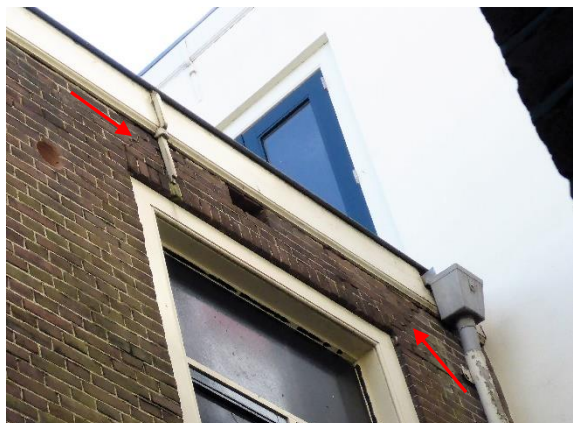
(A)

| Adres | Locatie<br>scheurvorming | Foto-<br>letter* | Scheurwijdte<br>in mm | Benaming |
|---|---|---|---|---|
| Kleine Houtstraat 100b | voorgevel cultuurgebouw | A | 0,5 - 1 mm | Klein |

| Adres | Locatie<br>scheurvorming | Foto-<br>letter* | Scheurwijdte<br>in mm | Benaming |
|---|---|---|---|---|
| Kleine Houtstraat 100b | voorgevel | A | 0,5 - 1 mm | Klein |

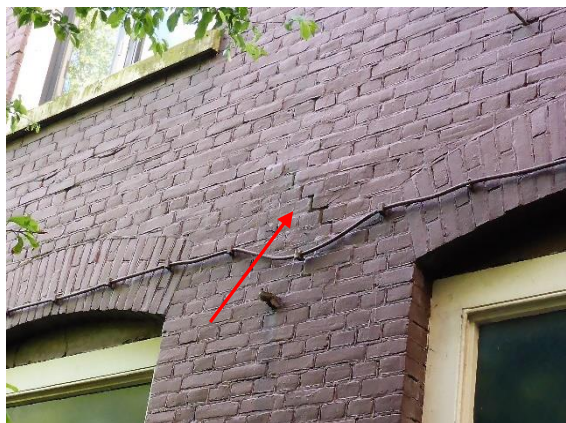
(B)

| Adres | Locatie<br>scheurvorming | Foto-<br>letter* | Scheurwijdte<br>in mm | Benaming |
|---|---|---|---|---|
| | | B | 1 - 3 mm | Matig |

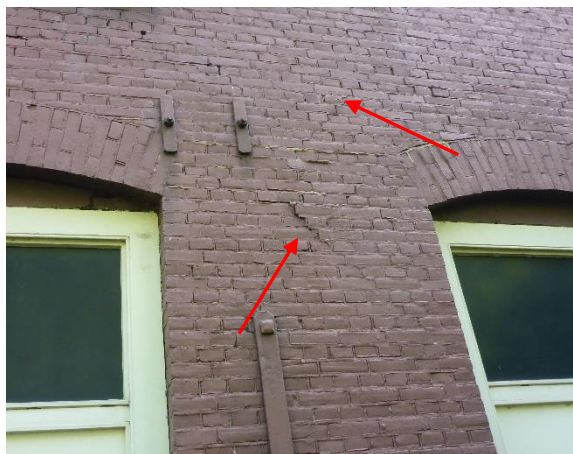
(C)

| Adres | Locatie<br>scheurvorming | Foto-<br>letter* | Scheurwijdte<br>in mm | Benaming |
|---|---|---|---|---|
| | | C | 0,5 - 1 mm | Klein |

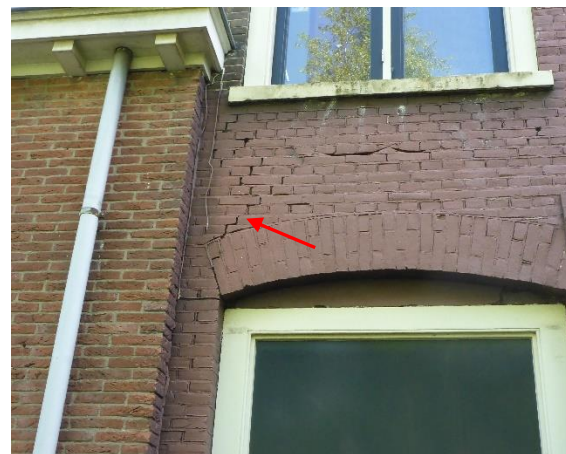
(D)

| Adres | Locatie<br>scheurvorming | Foto-<br>letter* | Scheurwijdte<br>in mm | Benaming |
|---|---|---|---|---|
| | | D | 1 - 3 mm | Matig |
