## Onderzoek tijdelijke huisvesting (KKC) aan de Elegast 5 te Amstelveen

**Betreft** Resultaten geotechnisch onderzoek

**Documentnummer** 06P005389-RG-01

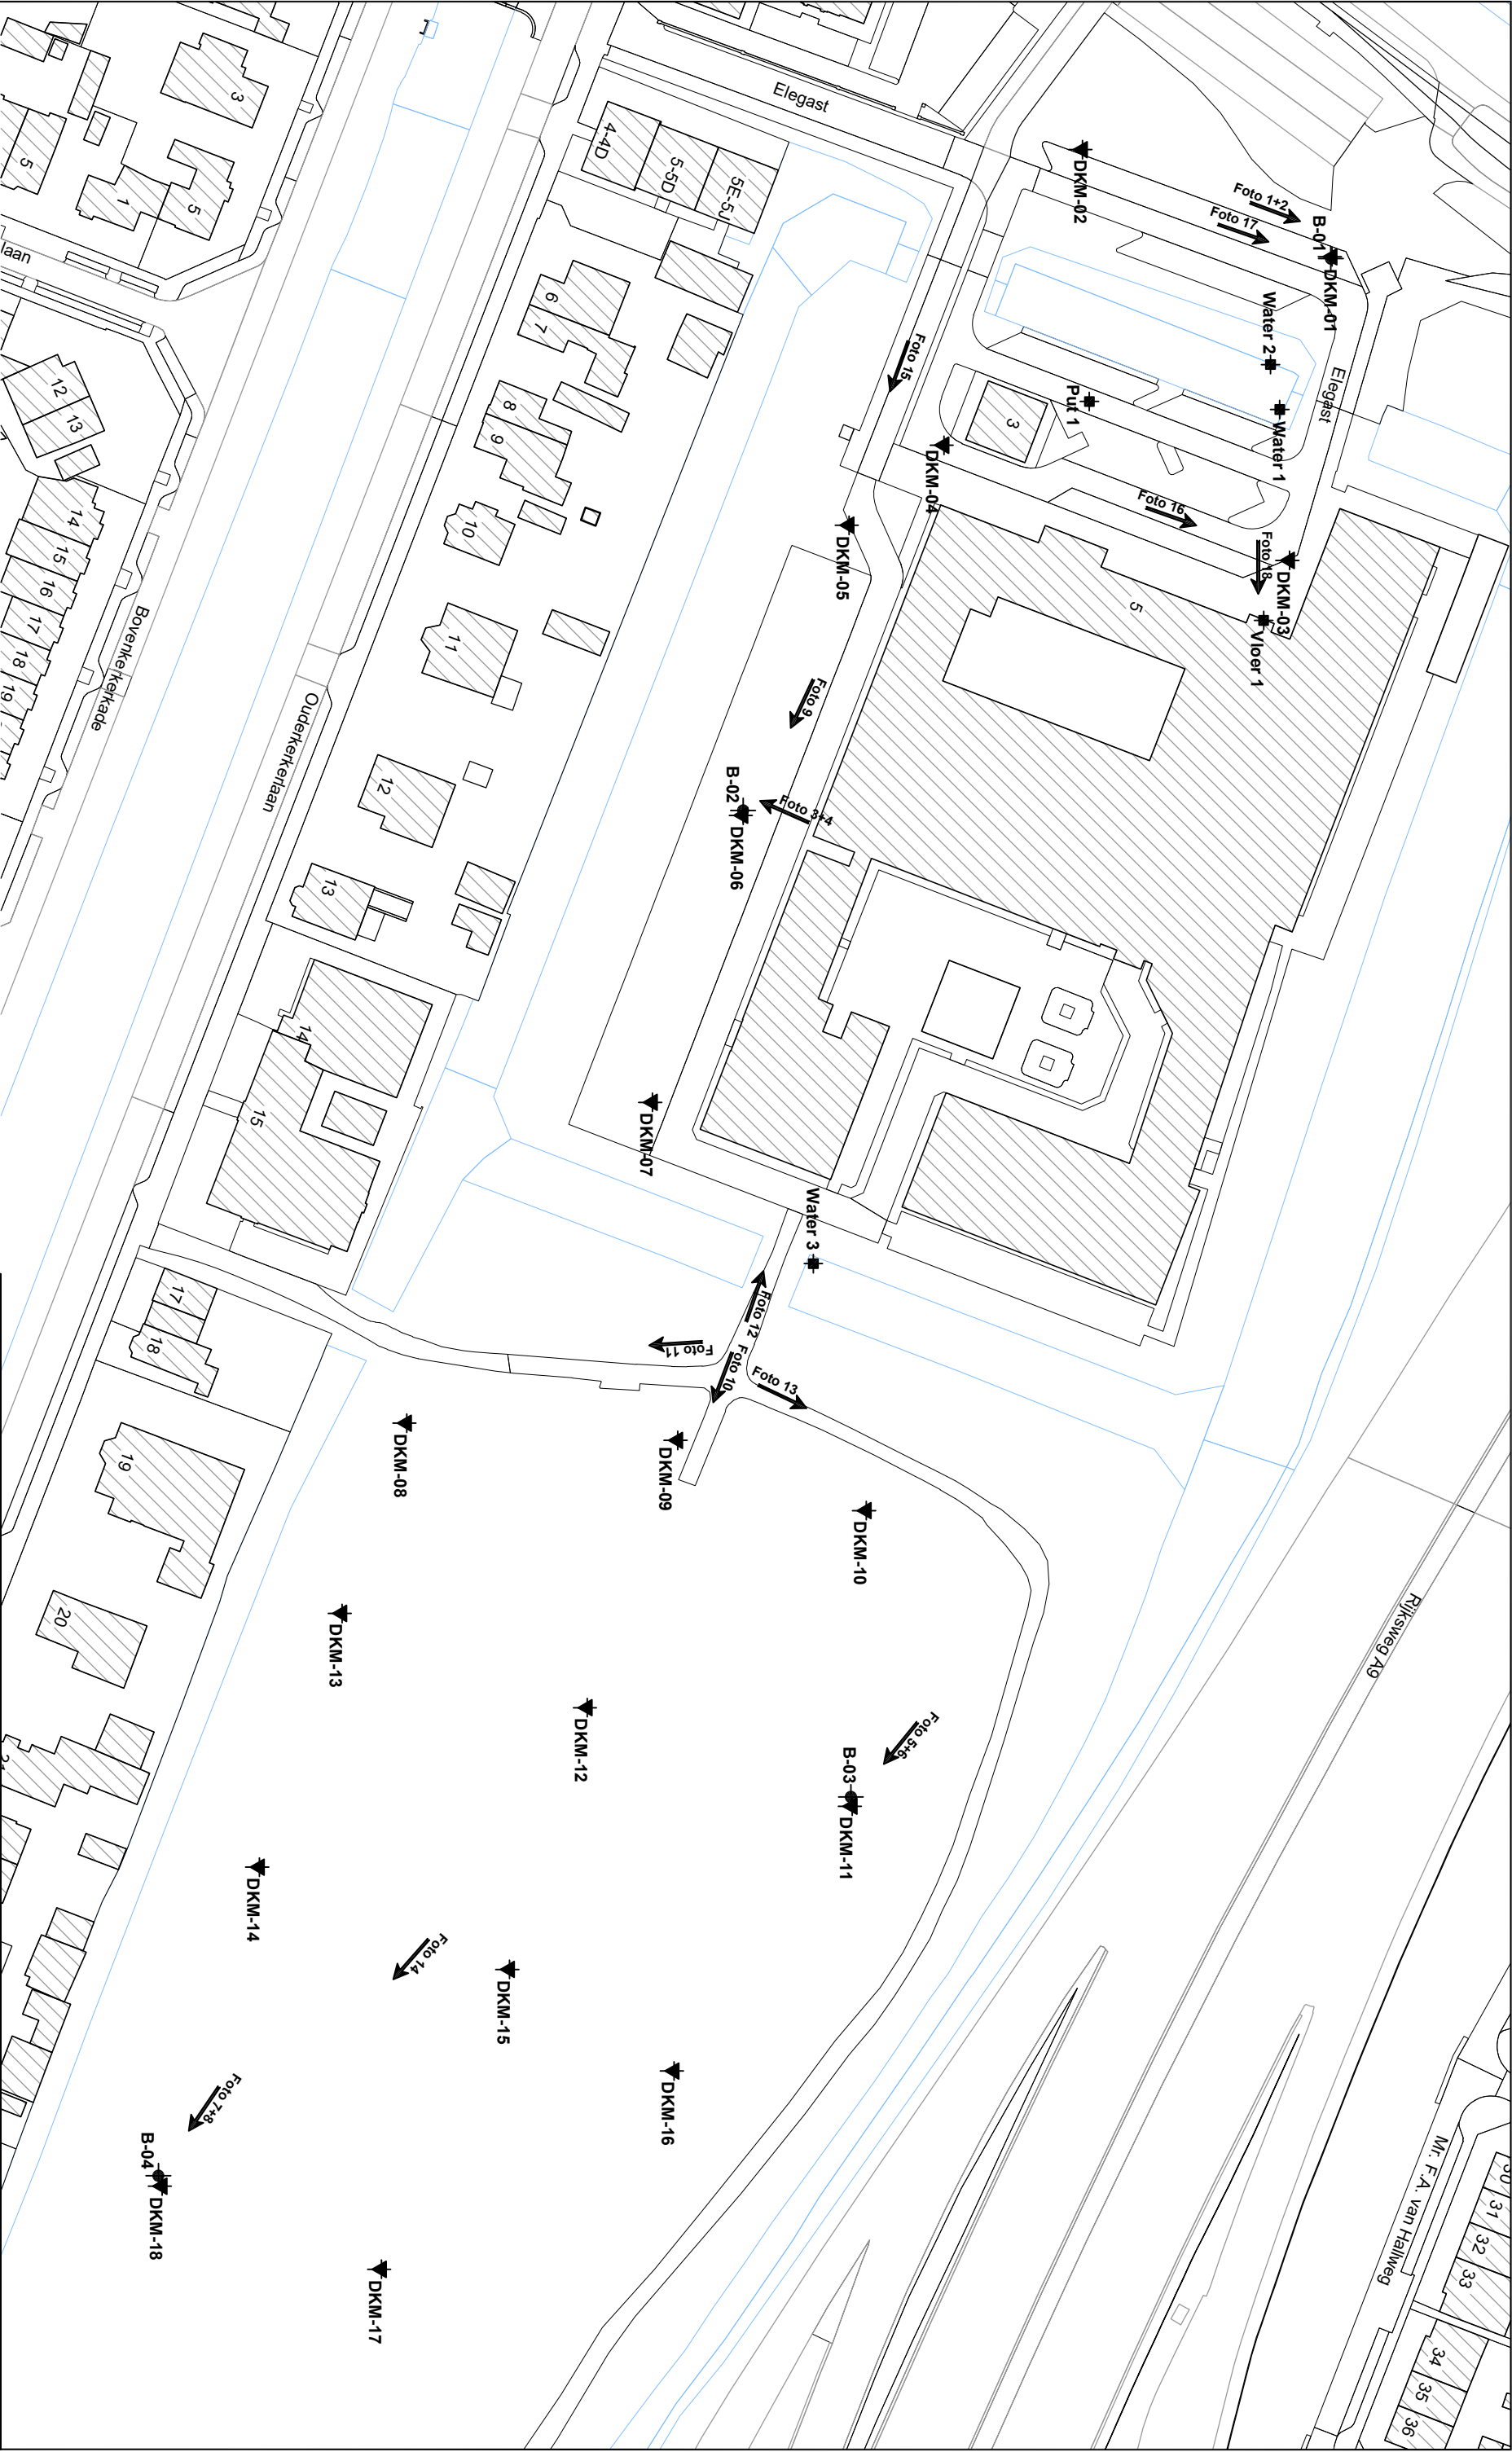
| Omschrijving tekening:<br><b>Situatietekening</b> | Opdrachtnummer:<br><b>06P005389</b> |

Deze situatietekening dient om inzicht te geven in de locatie van de meet- en onderzoekspunten. De tekening dient niet voor andere doeleinden te worden gebruikt.

Voor de grafieken van de sonderingen wordt verwezen naar bijlage C; de locatie van de sondeerpunten is aangegeven op de situatietekening SIT-01, toegevoegd onder bijlage A. Voor een verklaring van de op de tekening gebruikte tekens wordt verwezen naar de "Verklaring Codering" die onder bijlage E aan dit rapport is toegevoegd.

Er zijn 4 boringen uitgevoerd. In de boorgaten is naar de grondwaterstand gepeild. Voor de boorprofielen wordt verwezen naar bijlage D; de locatie van de boorpunten is aangegeven op de situatietekening SIT-01, toegevoegd onder bijlage A. Voor een verklaring van de op de tekening en de boorprofielen gebruikte tekens wordt verwezen naar de "Verklaring Codering" die onder bijlage E aan dit rapport is toegevoegd.

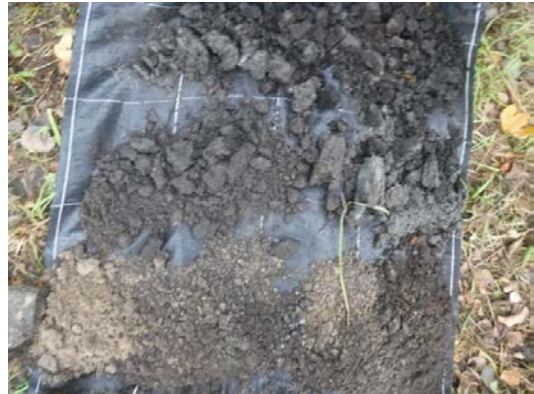
2. B-01 Boorlaag 0 – 3m – mv

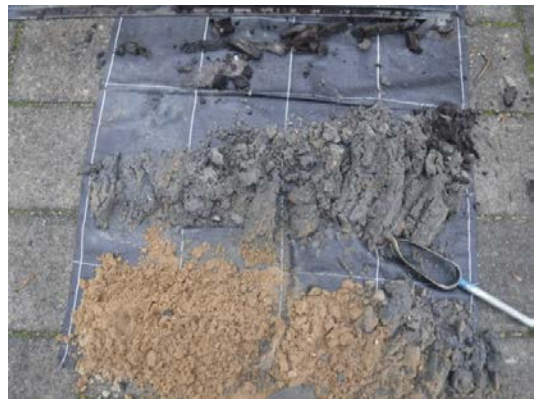
4. B-02 Boorlaag 0 – 3m – mv

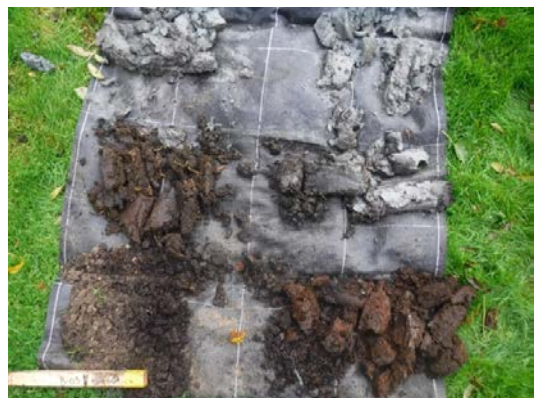
6. B-03 Boorlaag 0 – 3m – mv

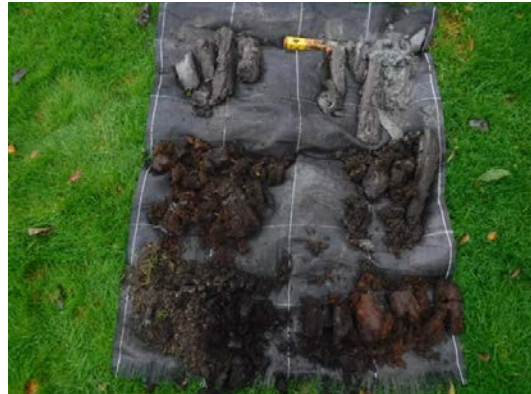
8. B-04 Boorlaag 0 – 3m – mv

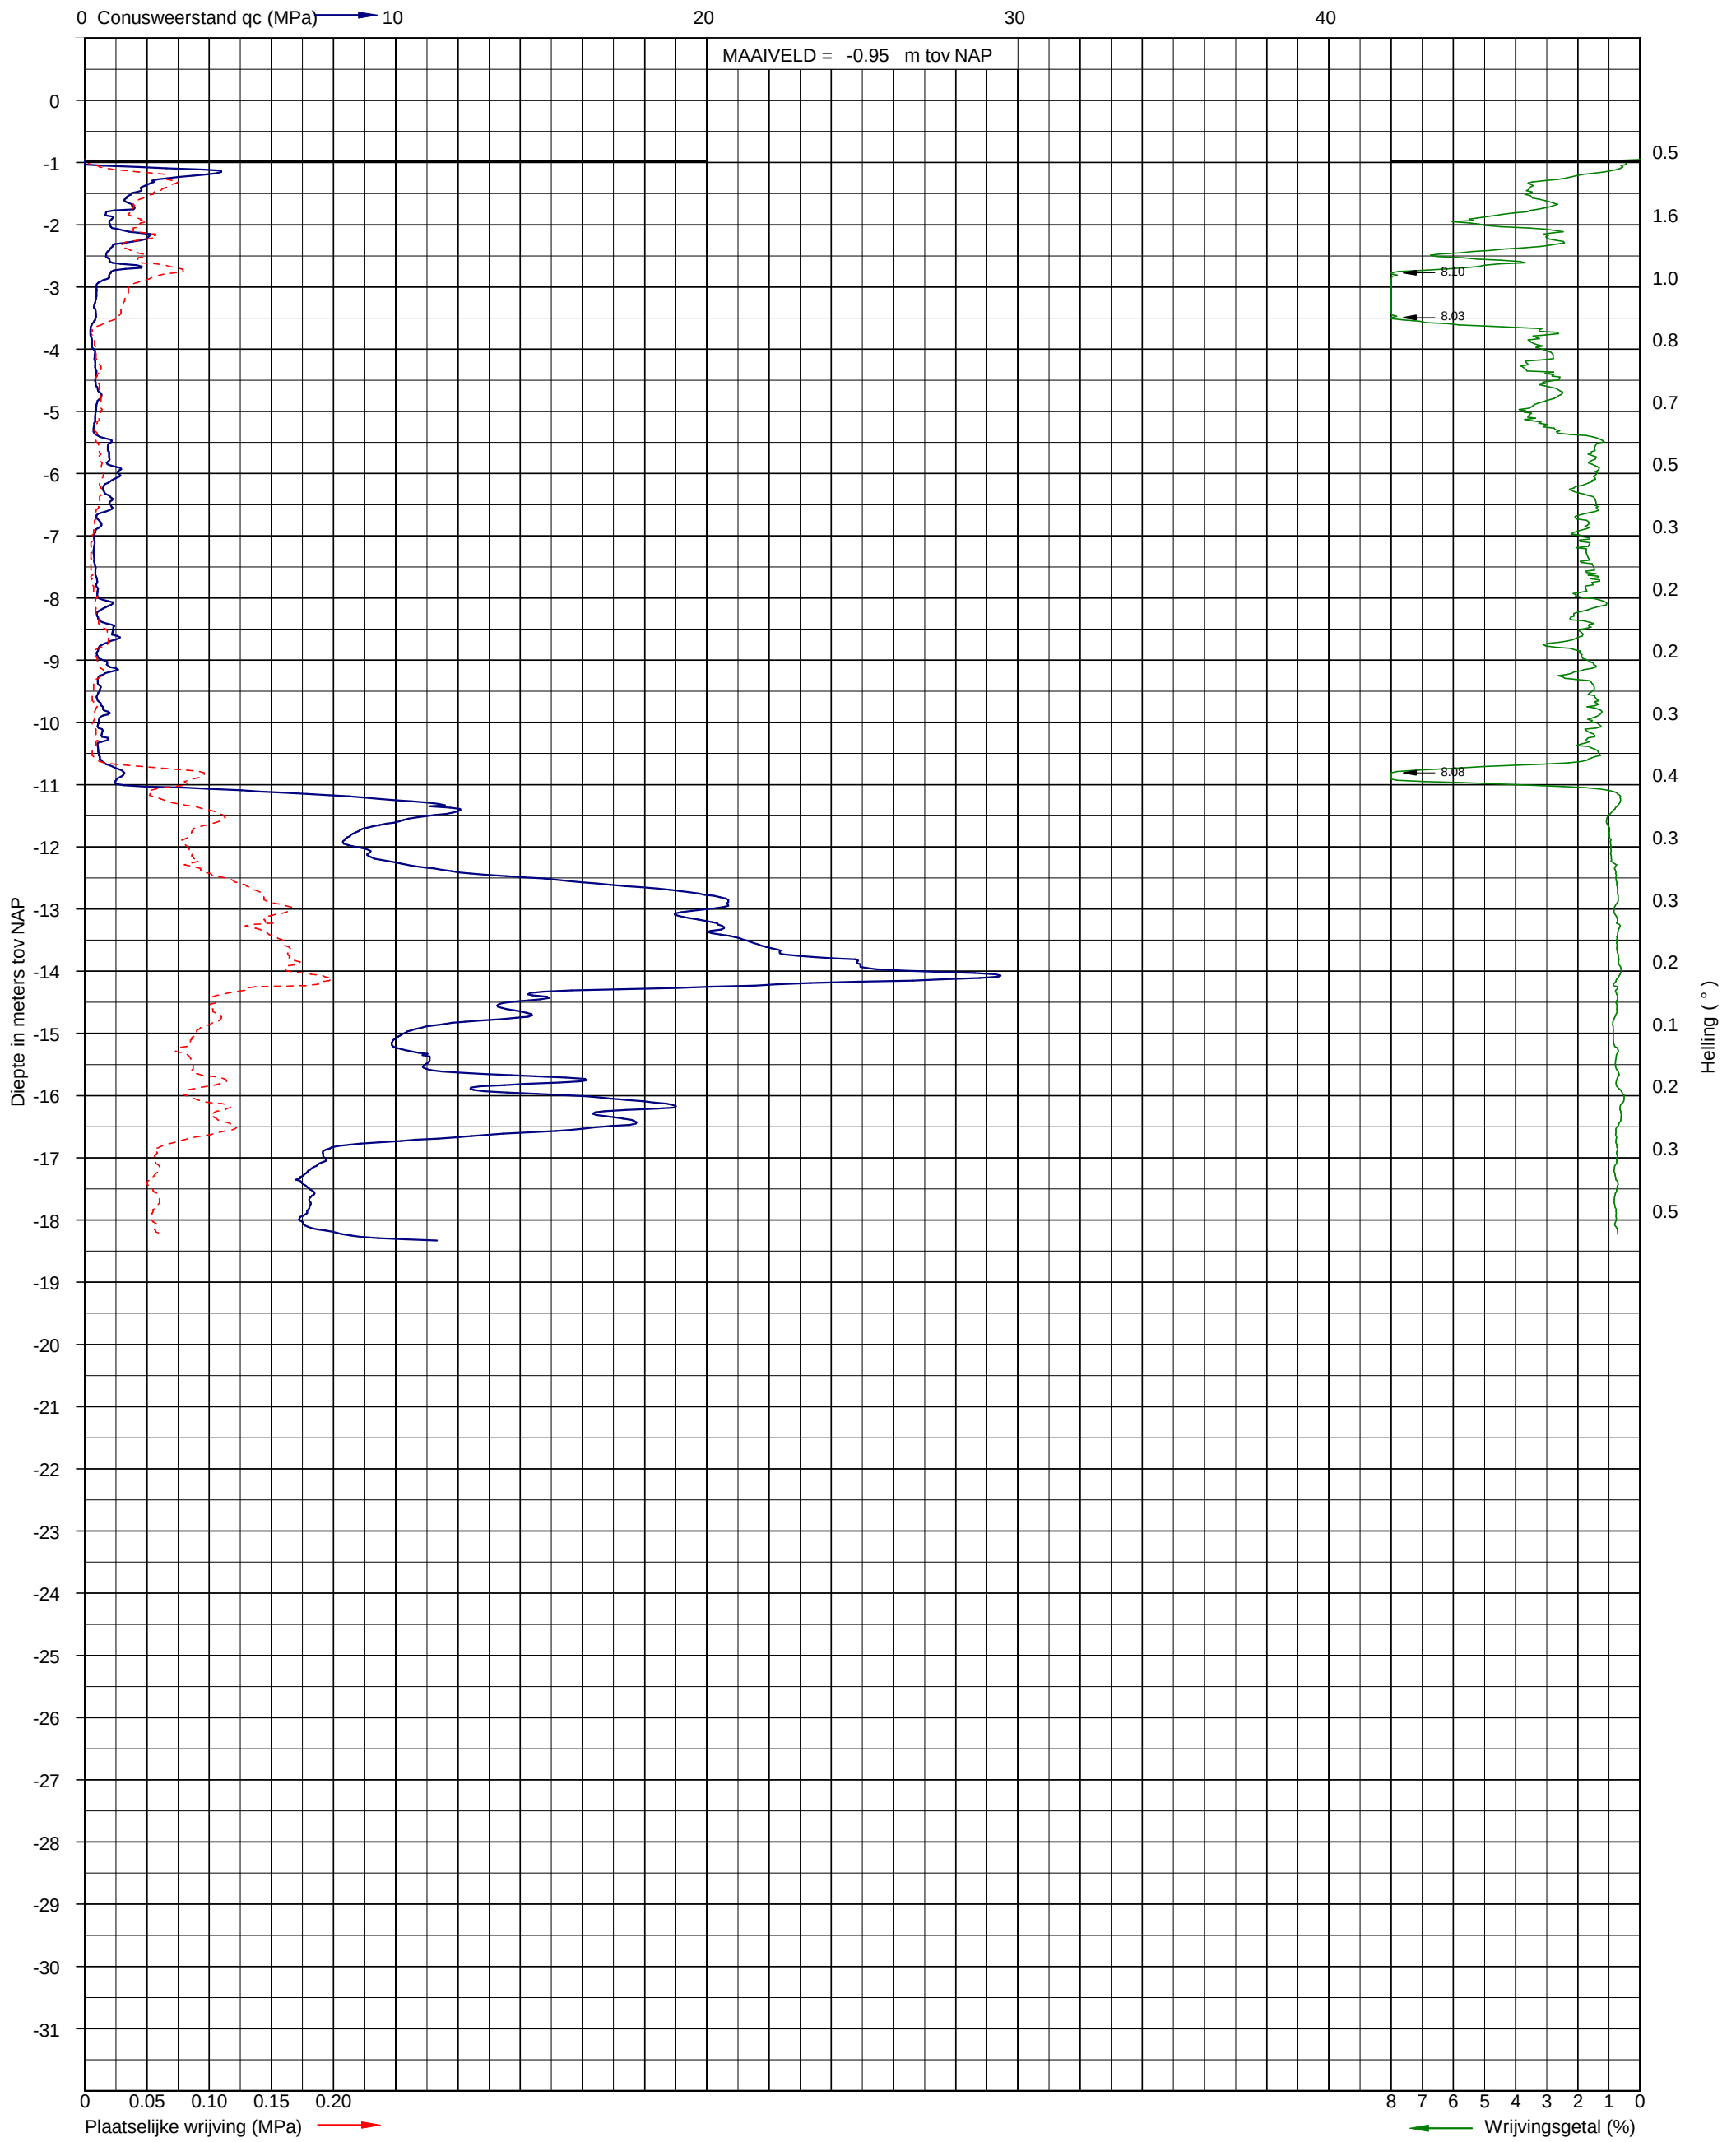
Sondering DKM-01

Sondering volgens NEN-EN-ISO 22476-1  
Sondeerklasse 3  
Conusnummer: P15-CFII-15

X: 118321.316  
Y: 479508.665

Er zijn 18 sonderingen gemaakt met een elektrische conus conform NEN-EN-ISO 22476-1. Bij deze sonderingen is naast de conusweerstand tevens de plaatselijke wrijving gemeten en geregistreerd. De relatie tussen conusweerstand en plaatselijke wrijving, het wrijvingsgetal, geeft een indicatie van de verschillende grondsoorten onder het grondwaterniveau. De sonderingen zijn uitgevoerd door een sondeertruck.

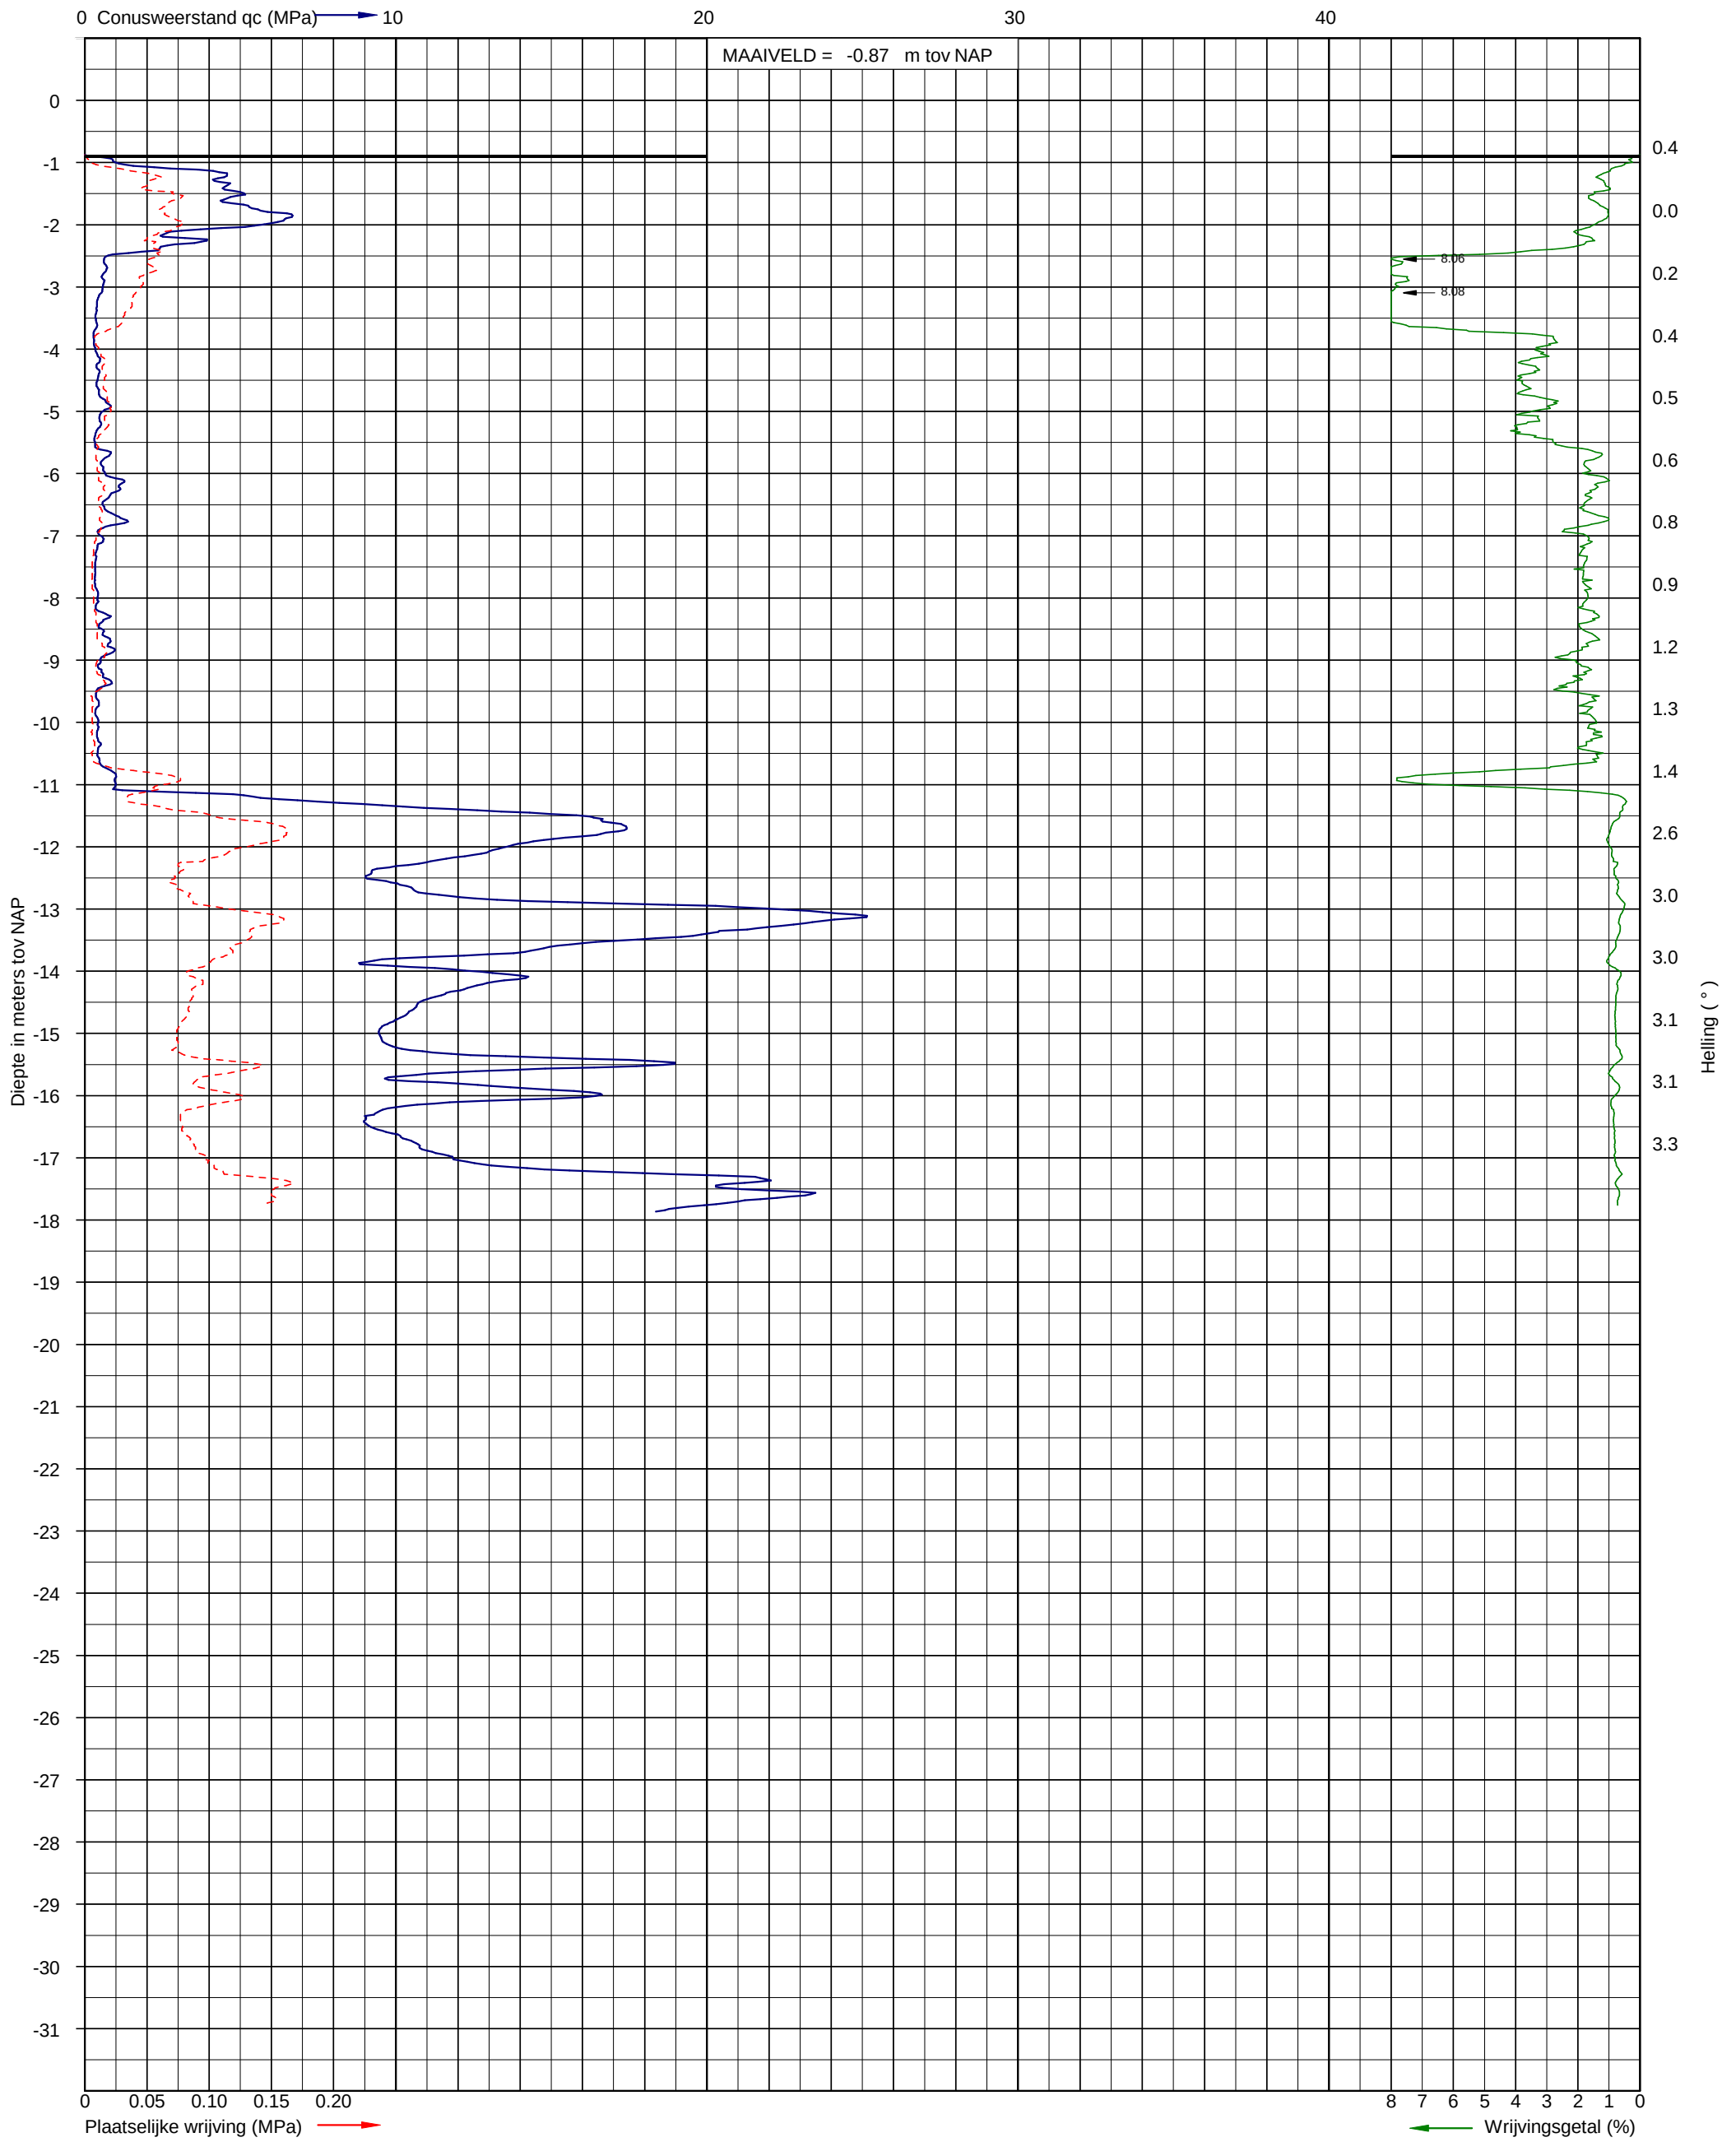
Sondering DKM-02

Sondering volgens NEN-EN-ISO 22476-1  
Sondeerklasse 3  
Conusnummer: P15-CFII-15

X: 118303.907  
Y: 479468.155

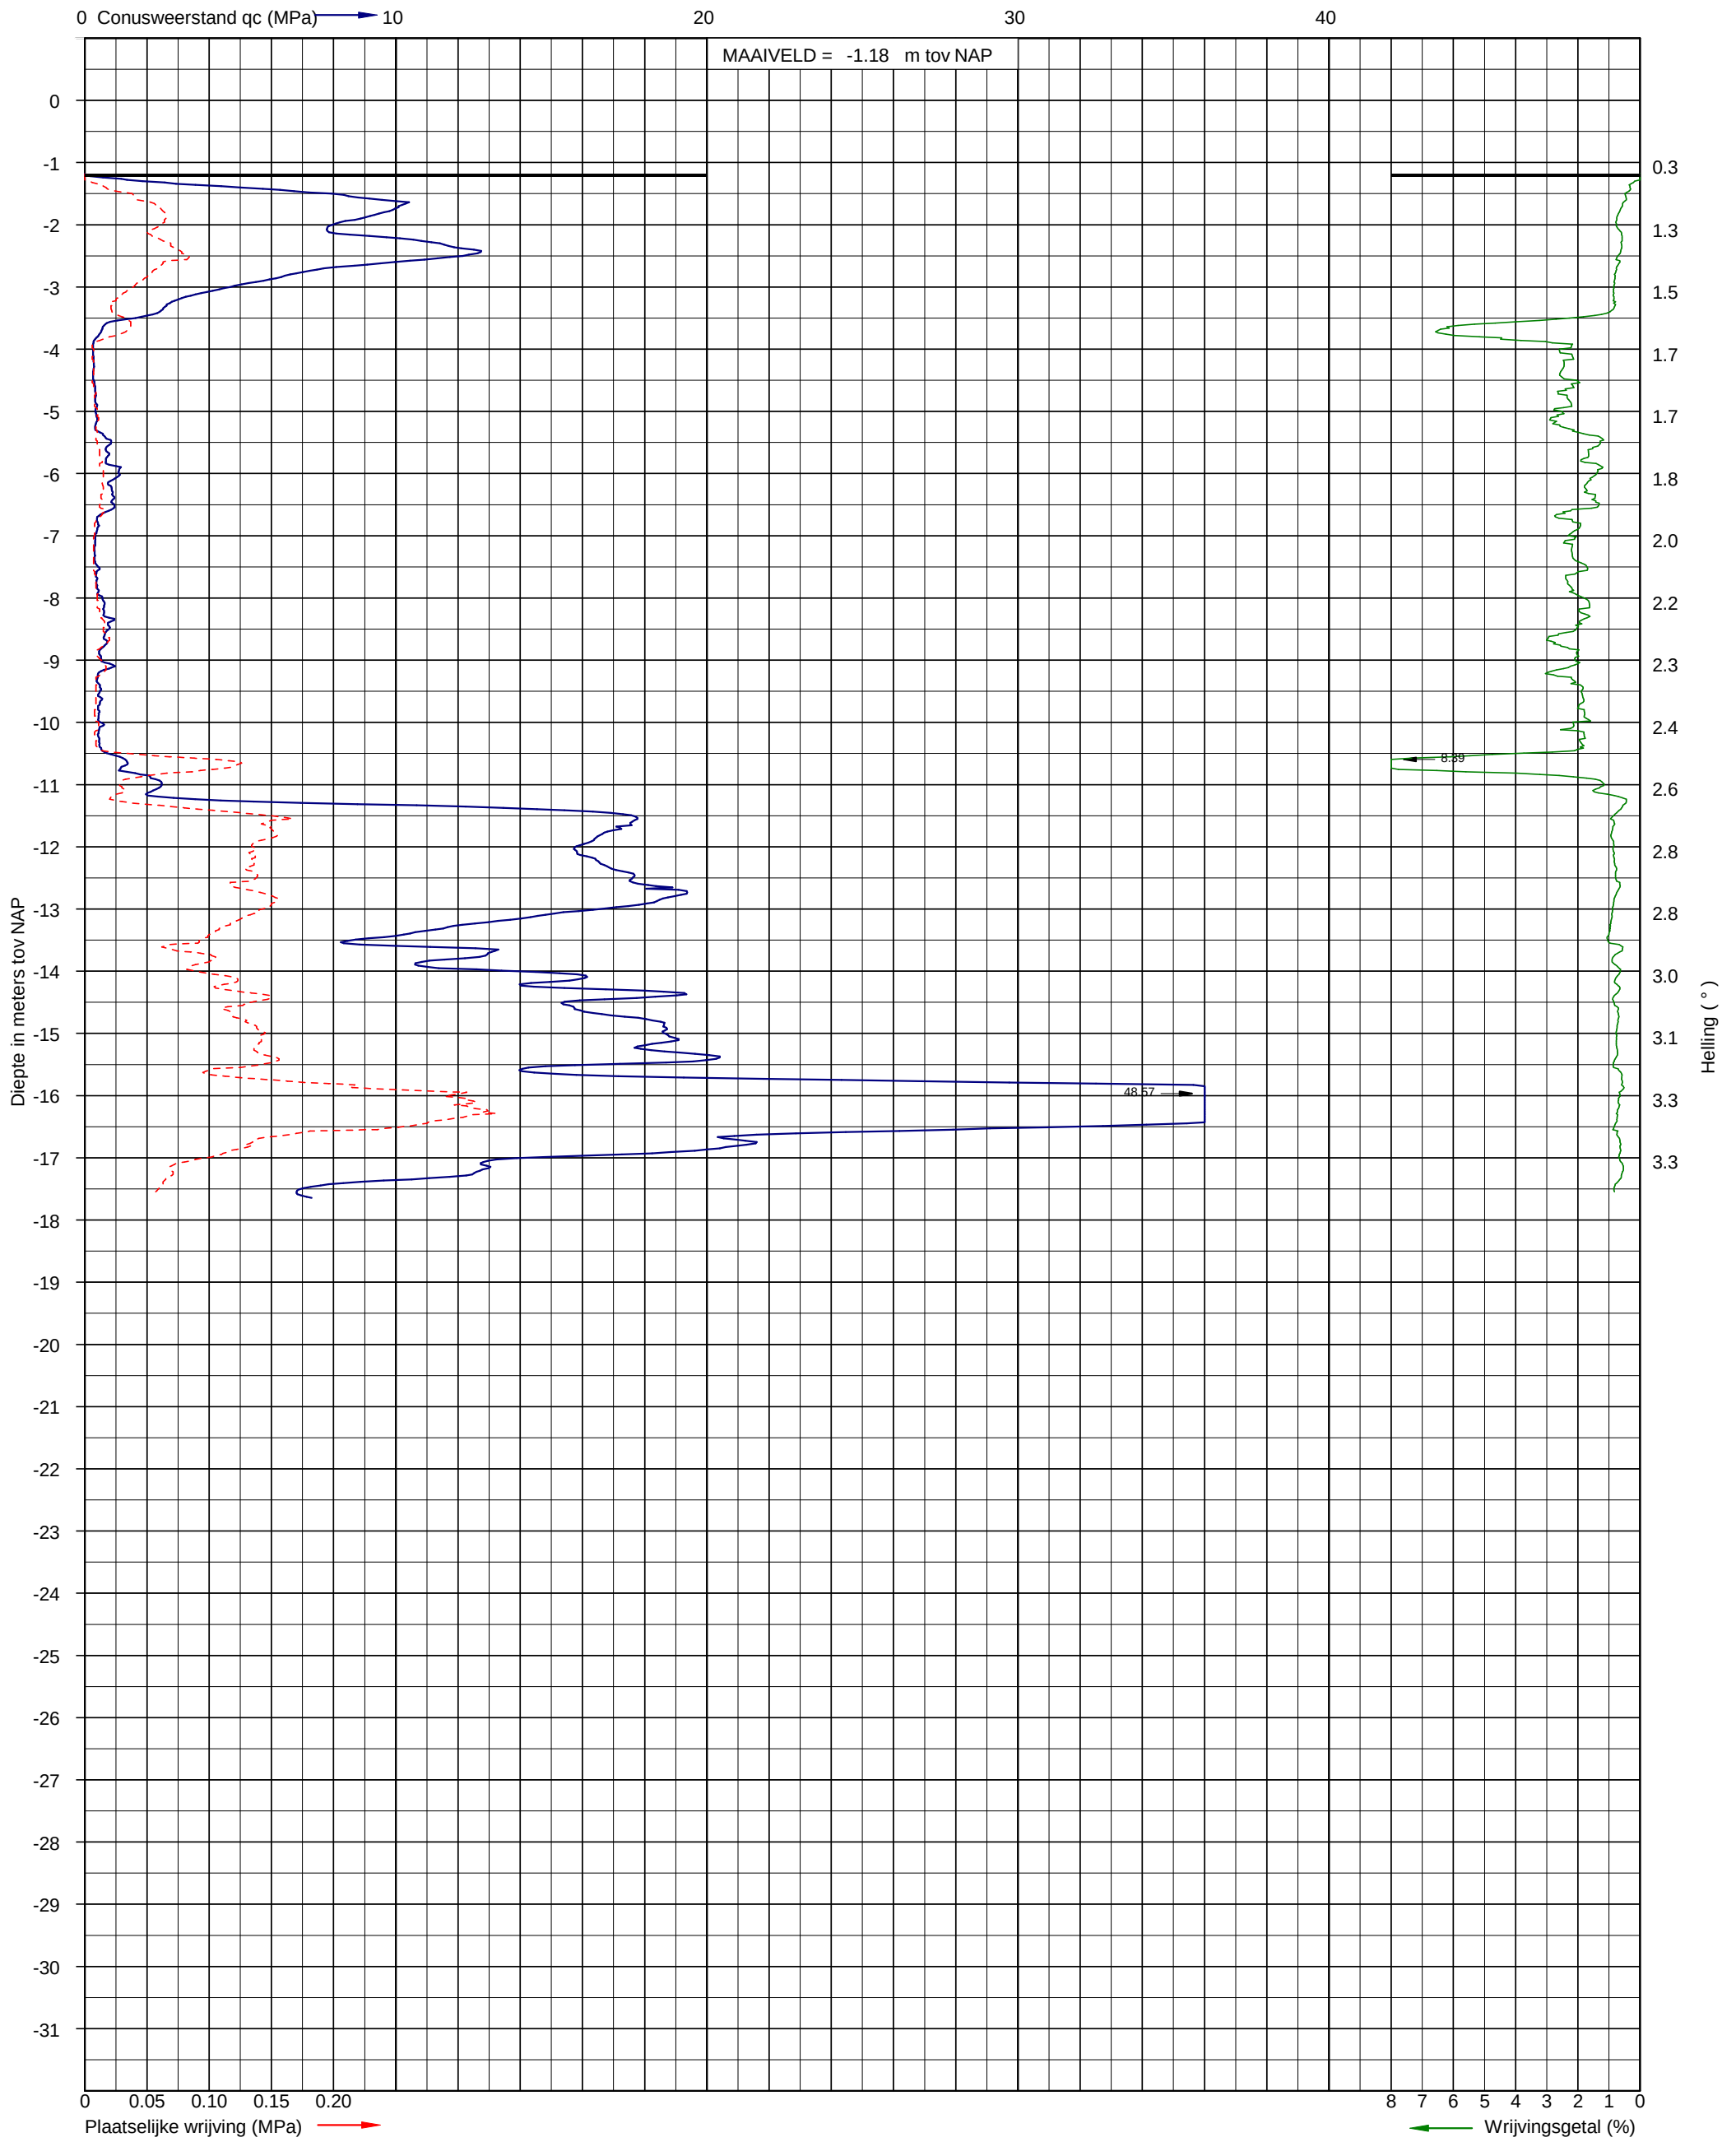
Sondering DKM-03

Sondering volgens NEN-EN-ISO 22476-1  
Sondeerklasse 3  
Conusnummer: P15-CFII-15

X: 118370,561  
Y: 479501,834

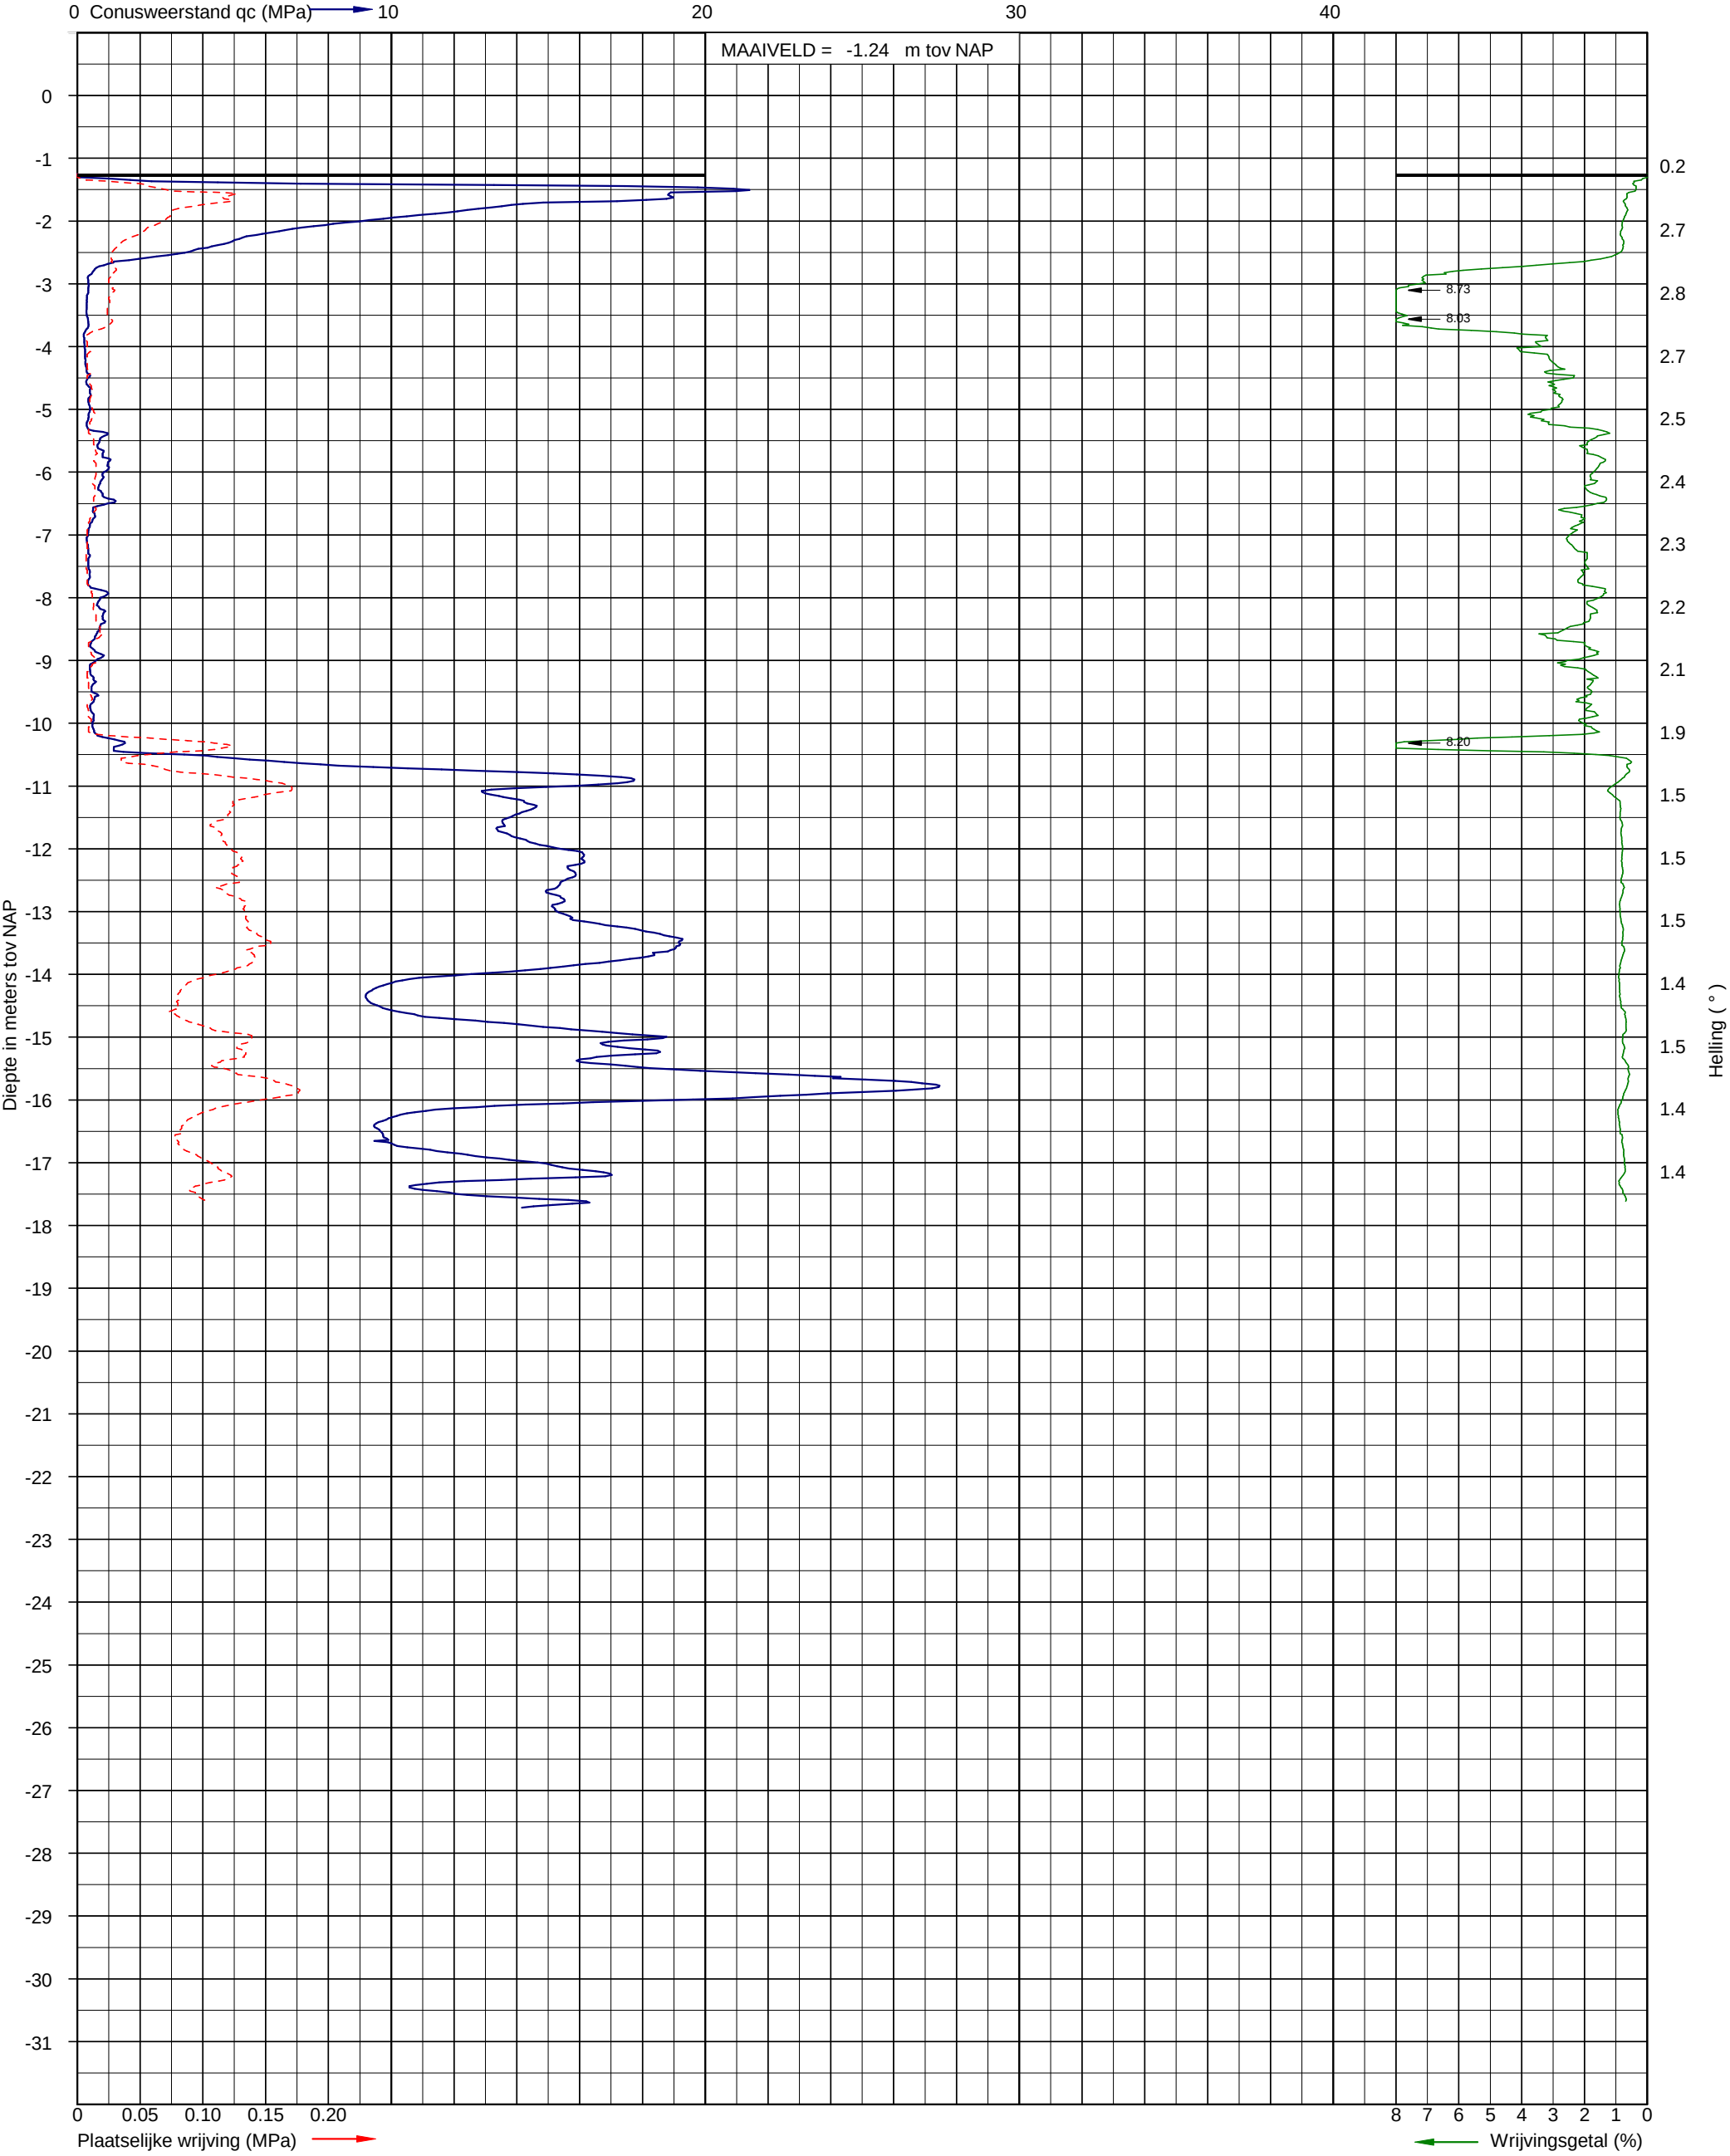
Sondering DKM-04

Sondering volgens NEN-EN-ISO 22476-1  
Sondeerklasse 3  
Conusnummer: P15-CFII-15

X: 118351,900  
Y: 479445,679
