## Onderzoek tijdelijke huisvesting (KKC) aan de Elegast 5 te Amstelveen

**Betreft** Resultaten geotechnisch onderzoek

**Documentnummer** 06P005389-RG-01

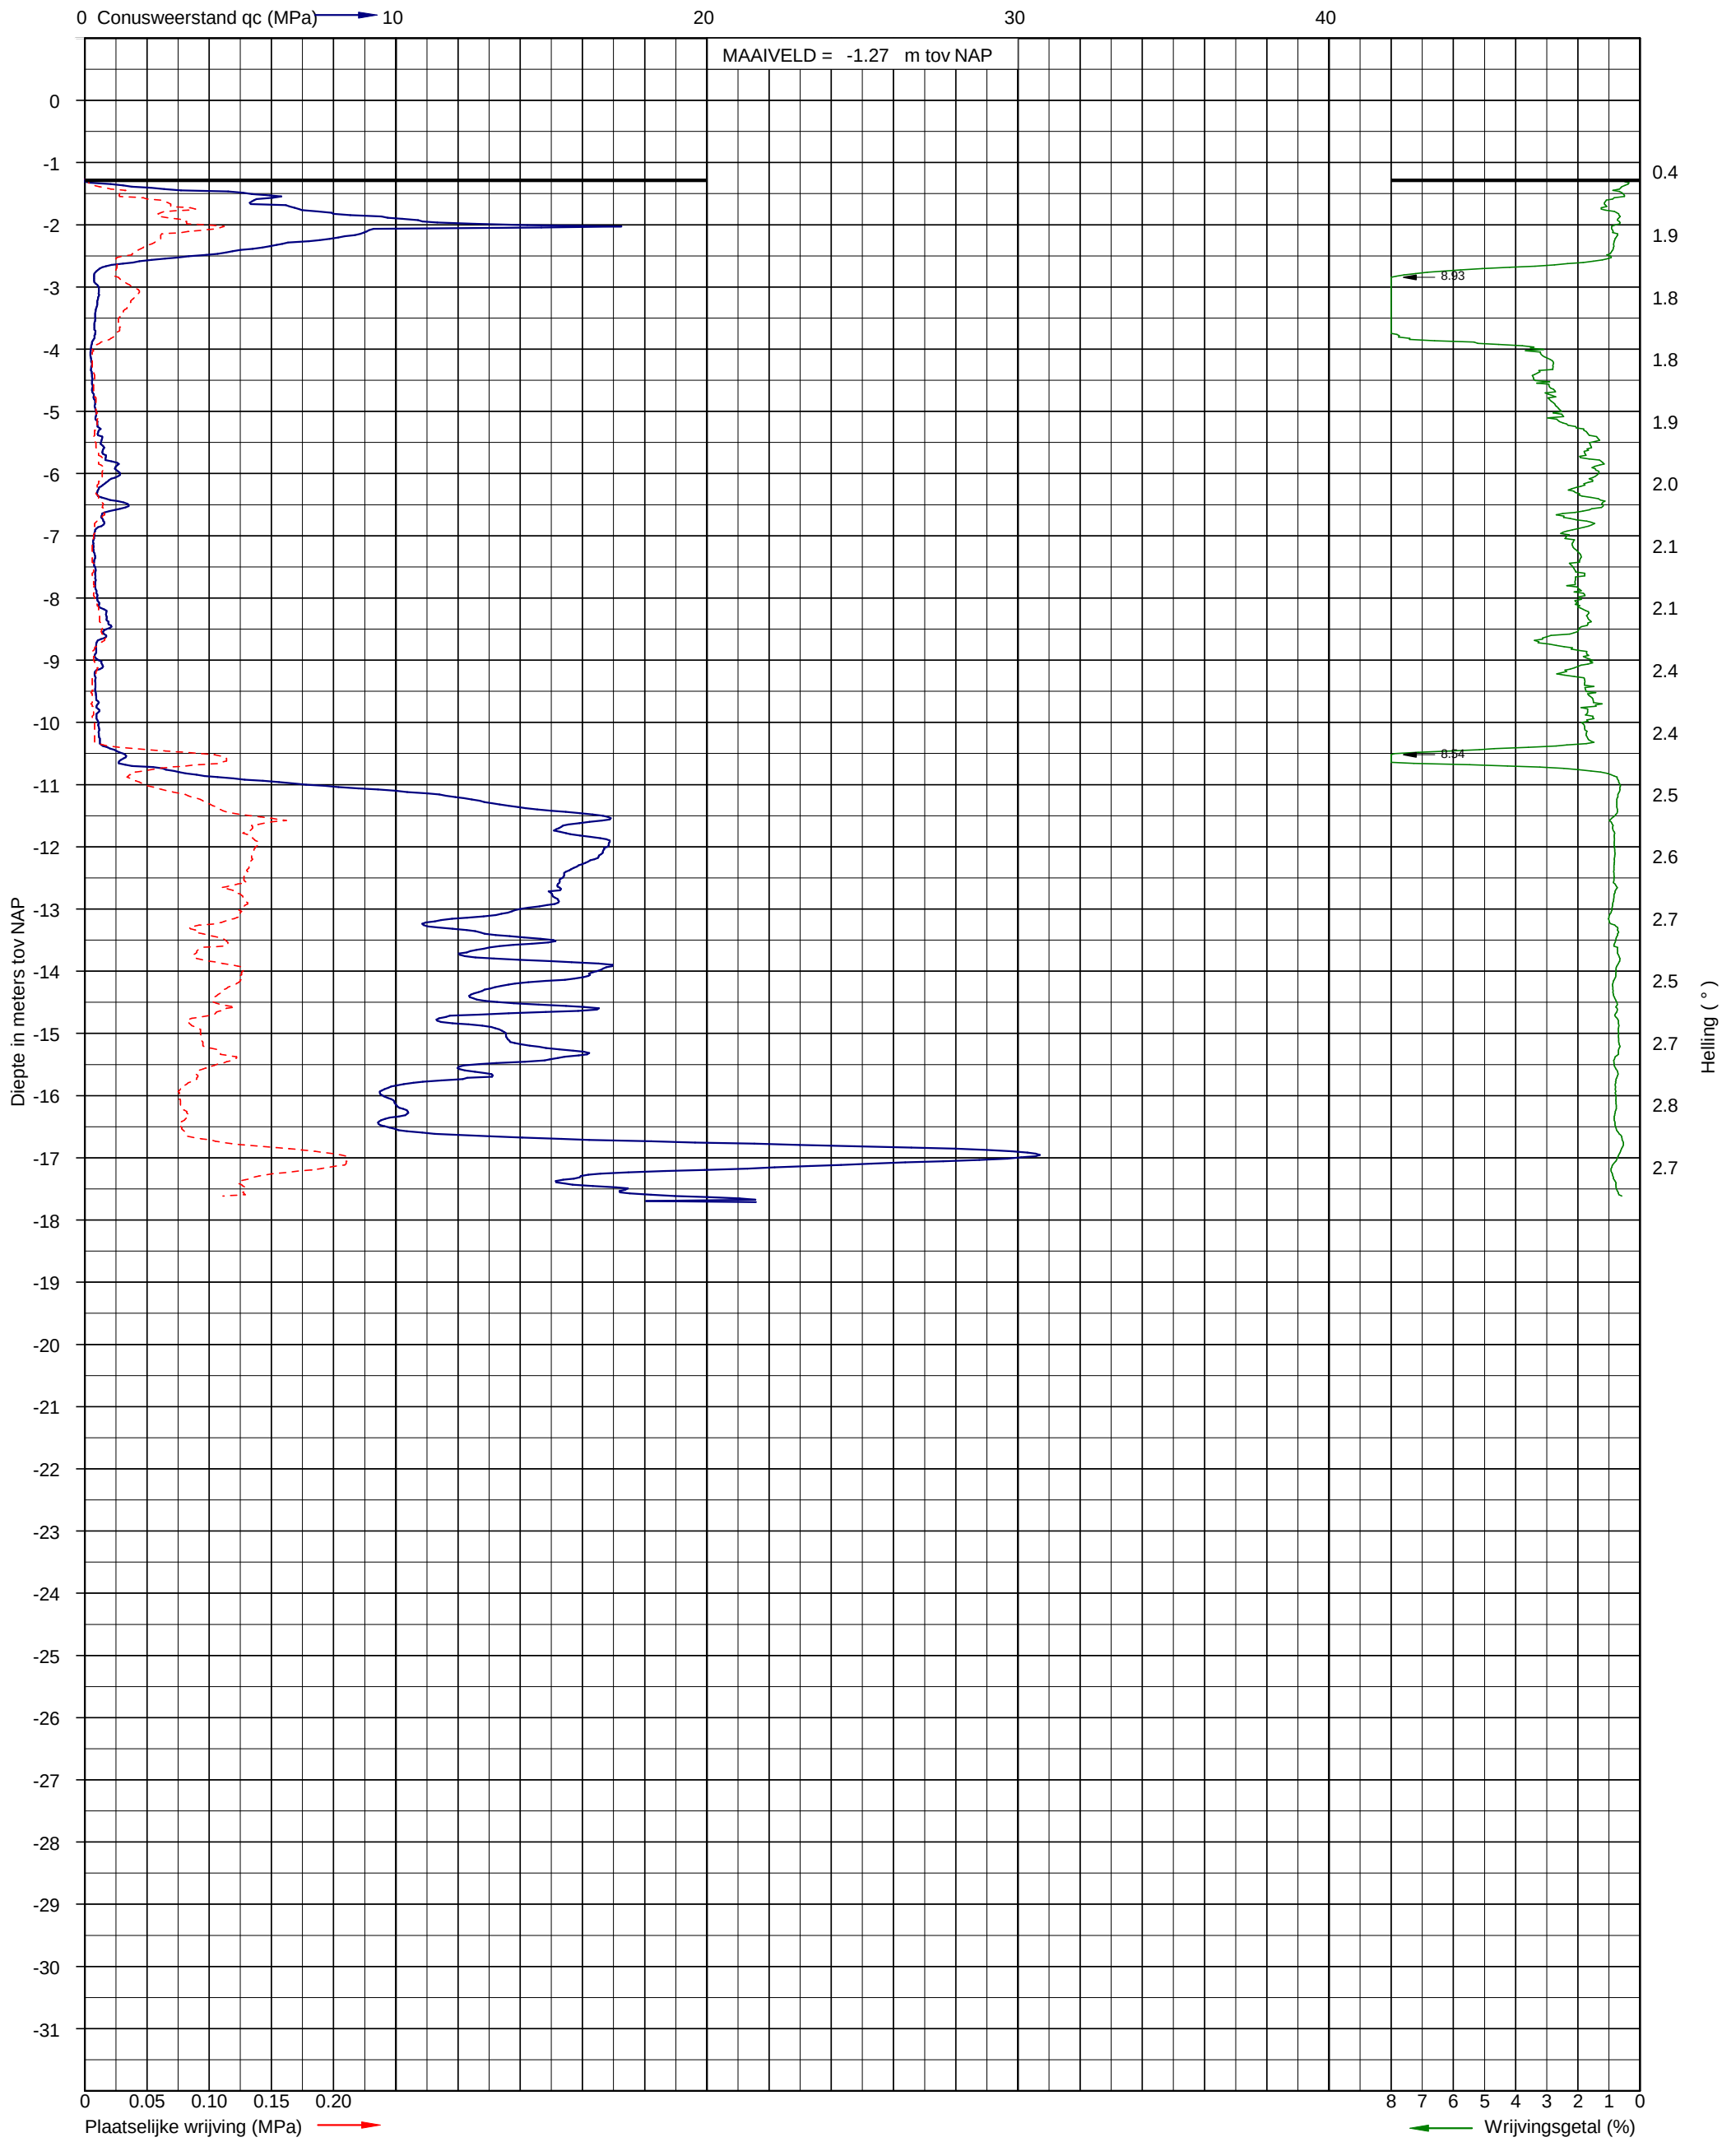
Sondering DKM-05

Sondering volgens NEN-EN-ISO 22476-1  
Sondeerklasse 3  
Conusnummer: P15-CFII-15

X: 118364,917  
Y: 479430,266

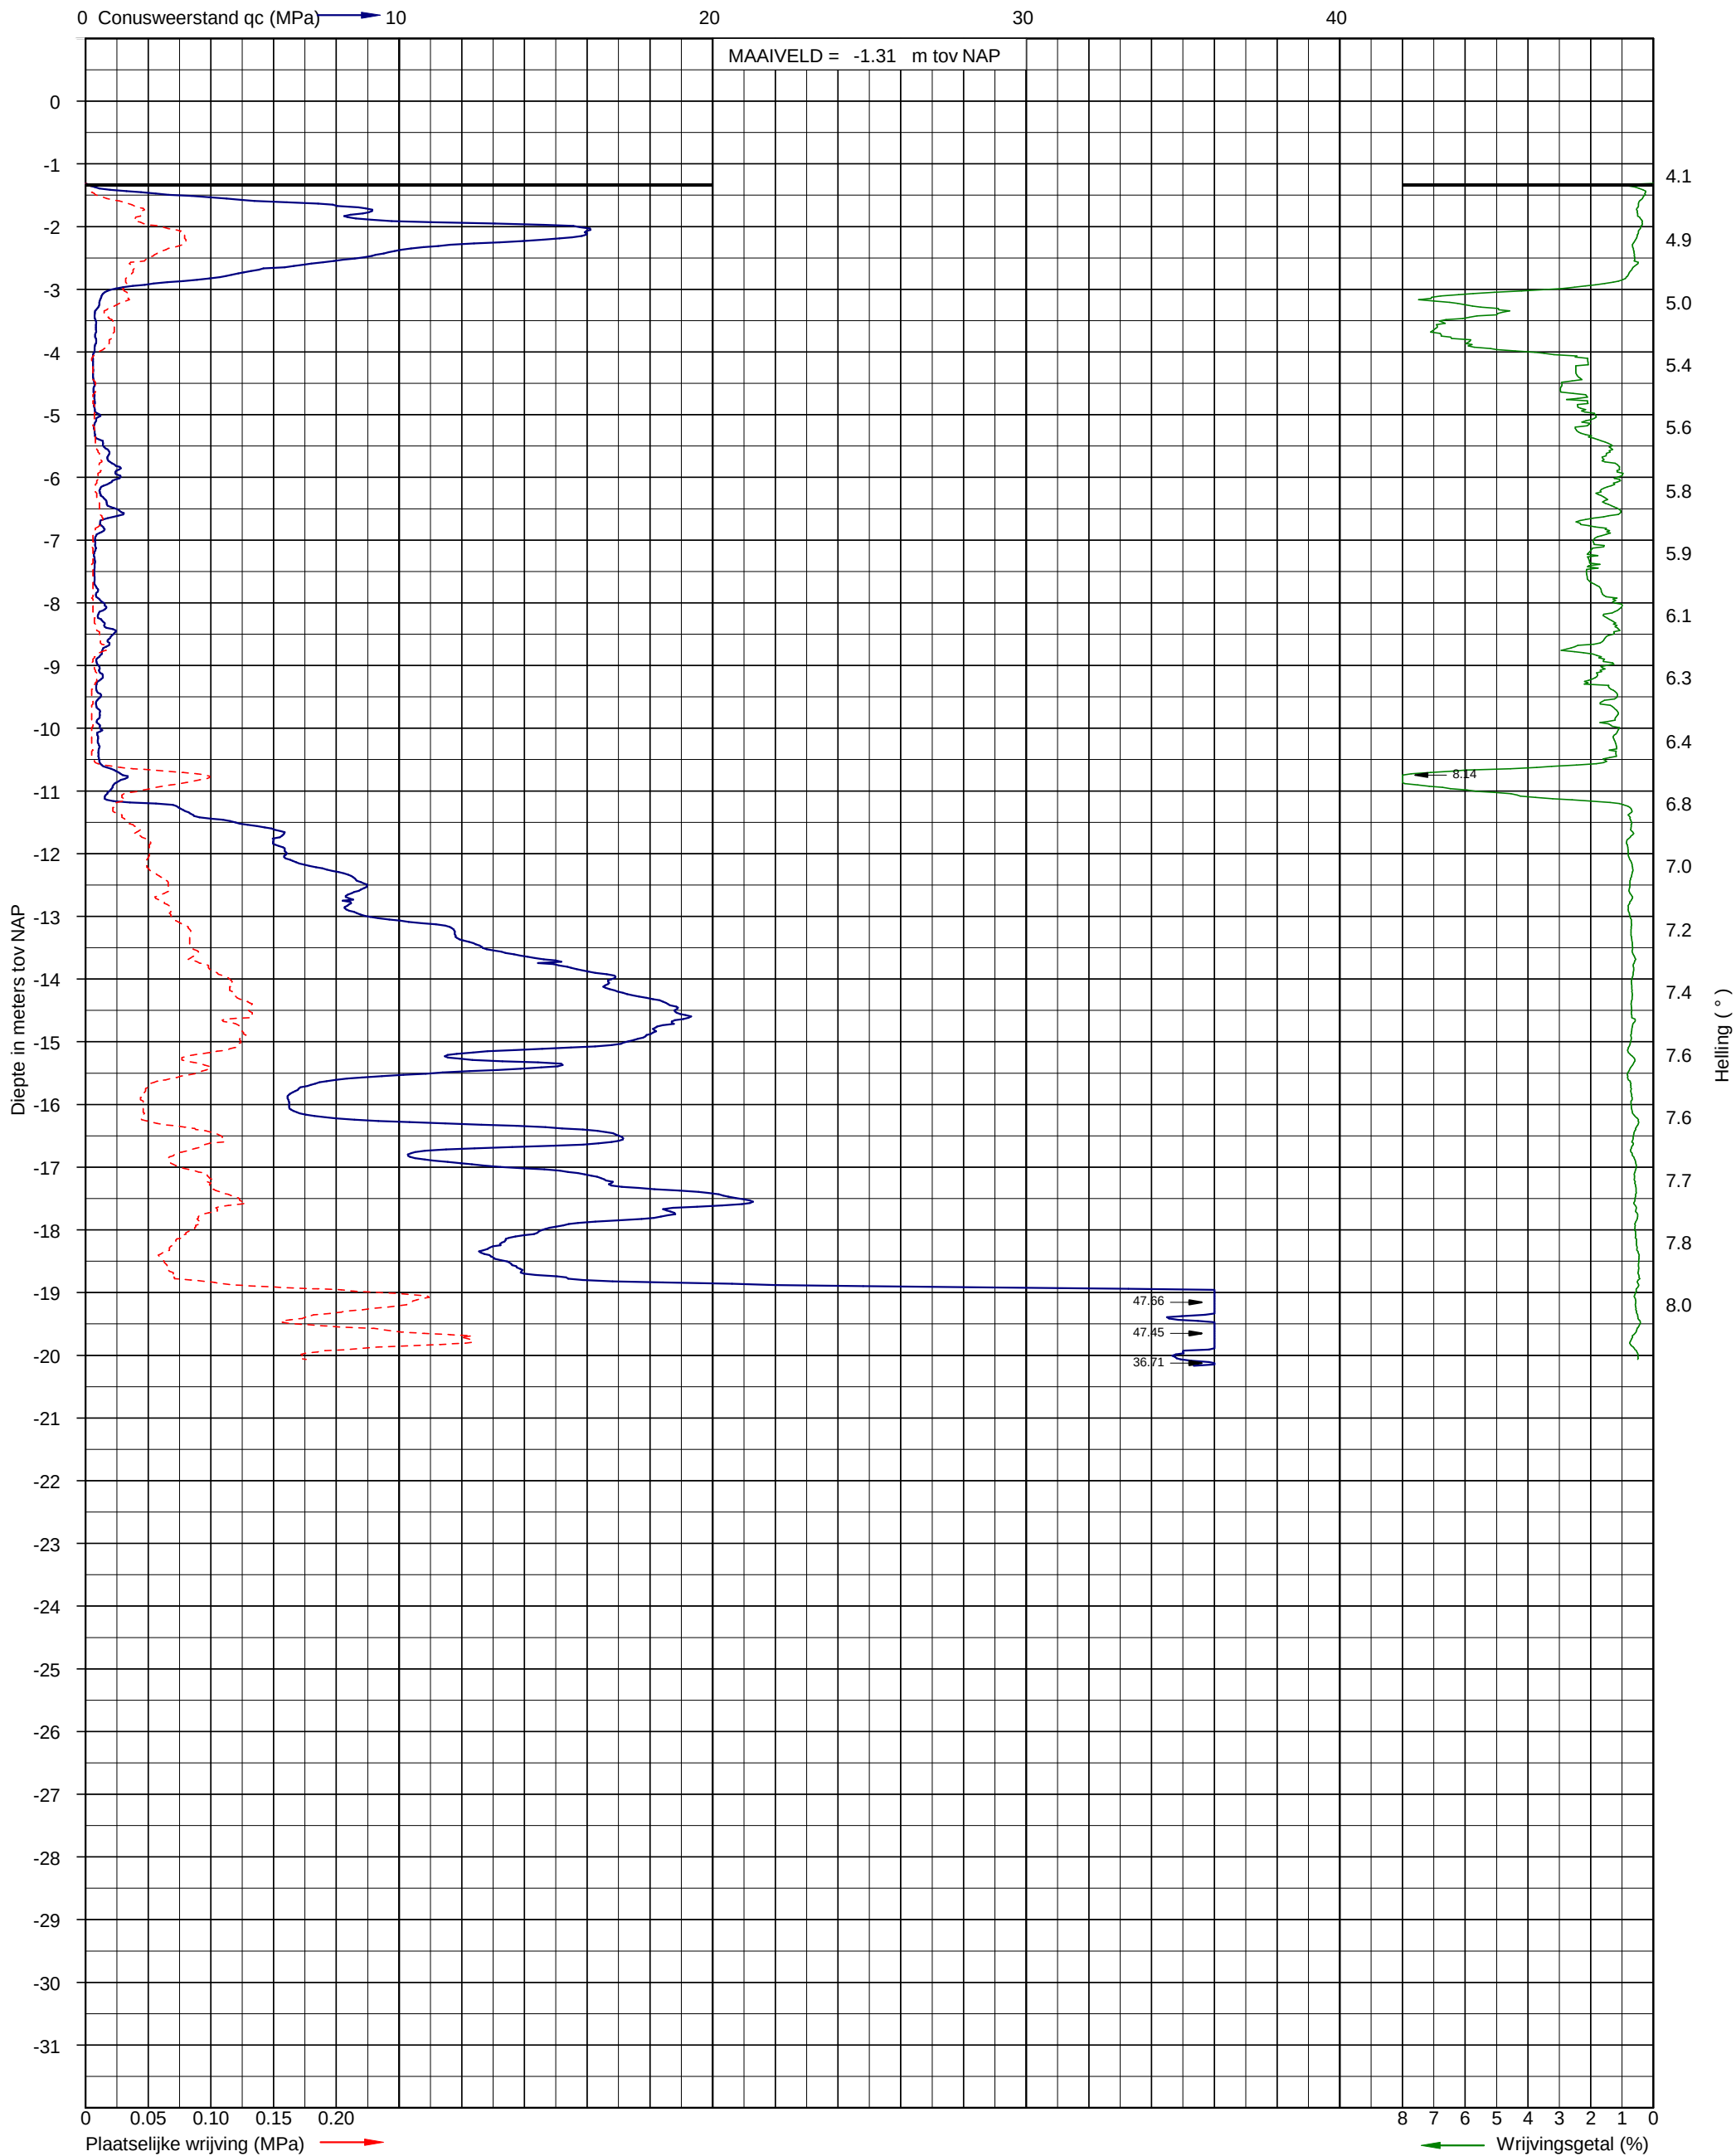
Sondering DKM-06

Sondering volgens NEN-EN-ISO 22476-1  
Sondeerklasse 3  
Conusnummer: P15-CFII-15

X: 118411.972  
Y: 479413.138

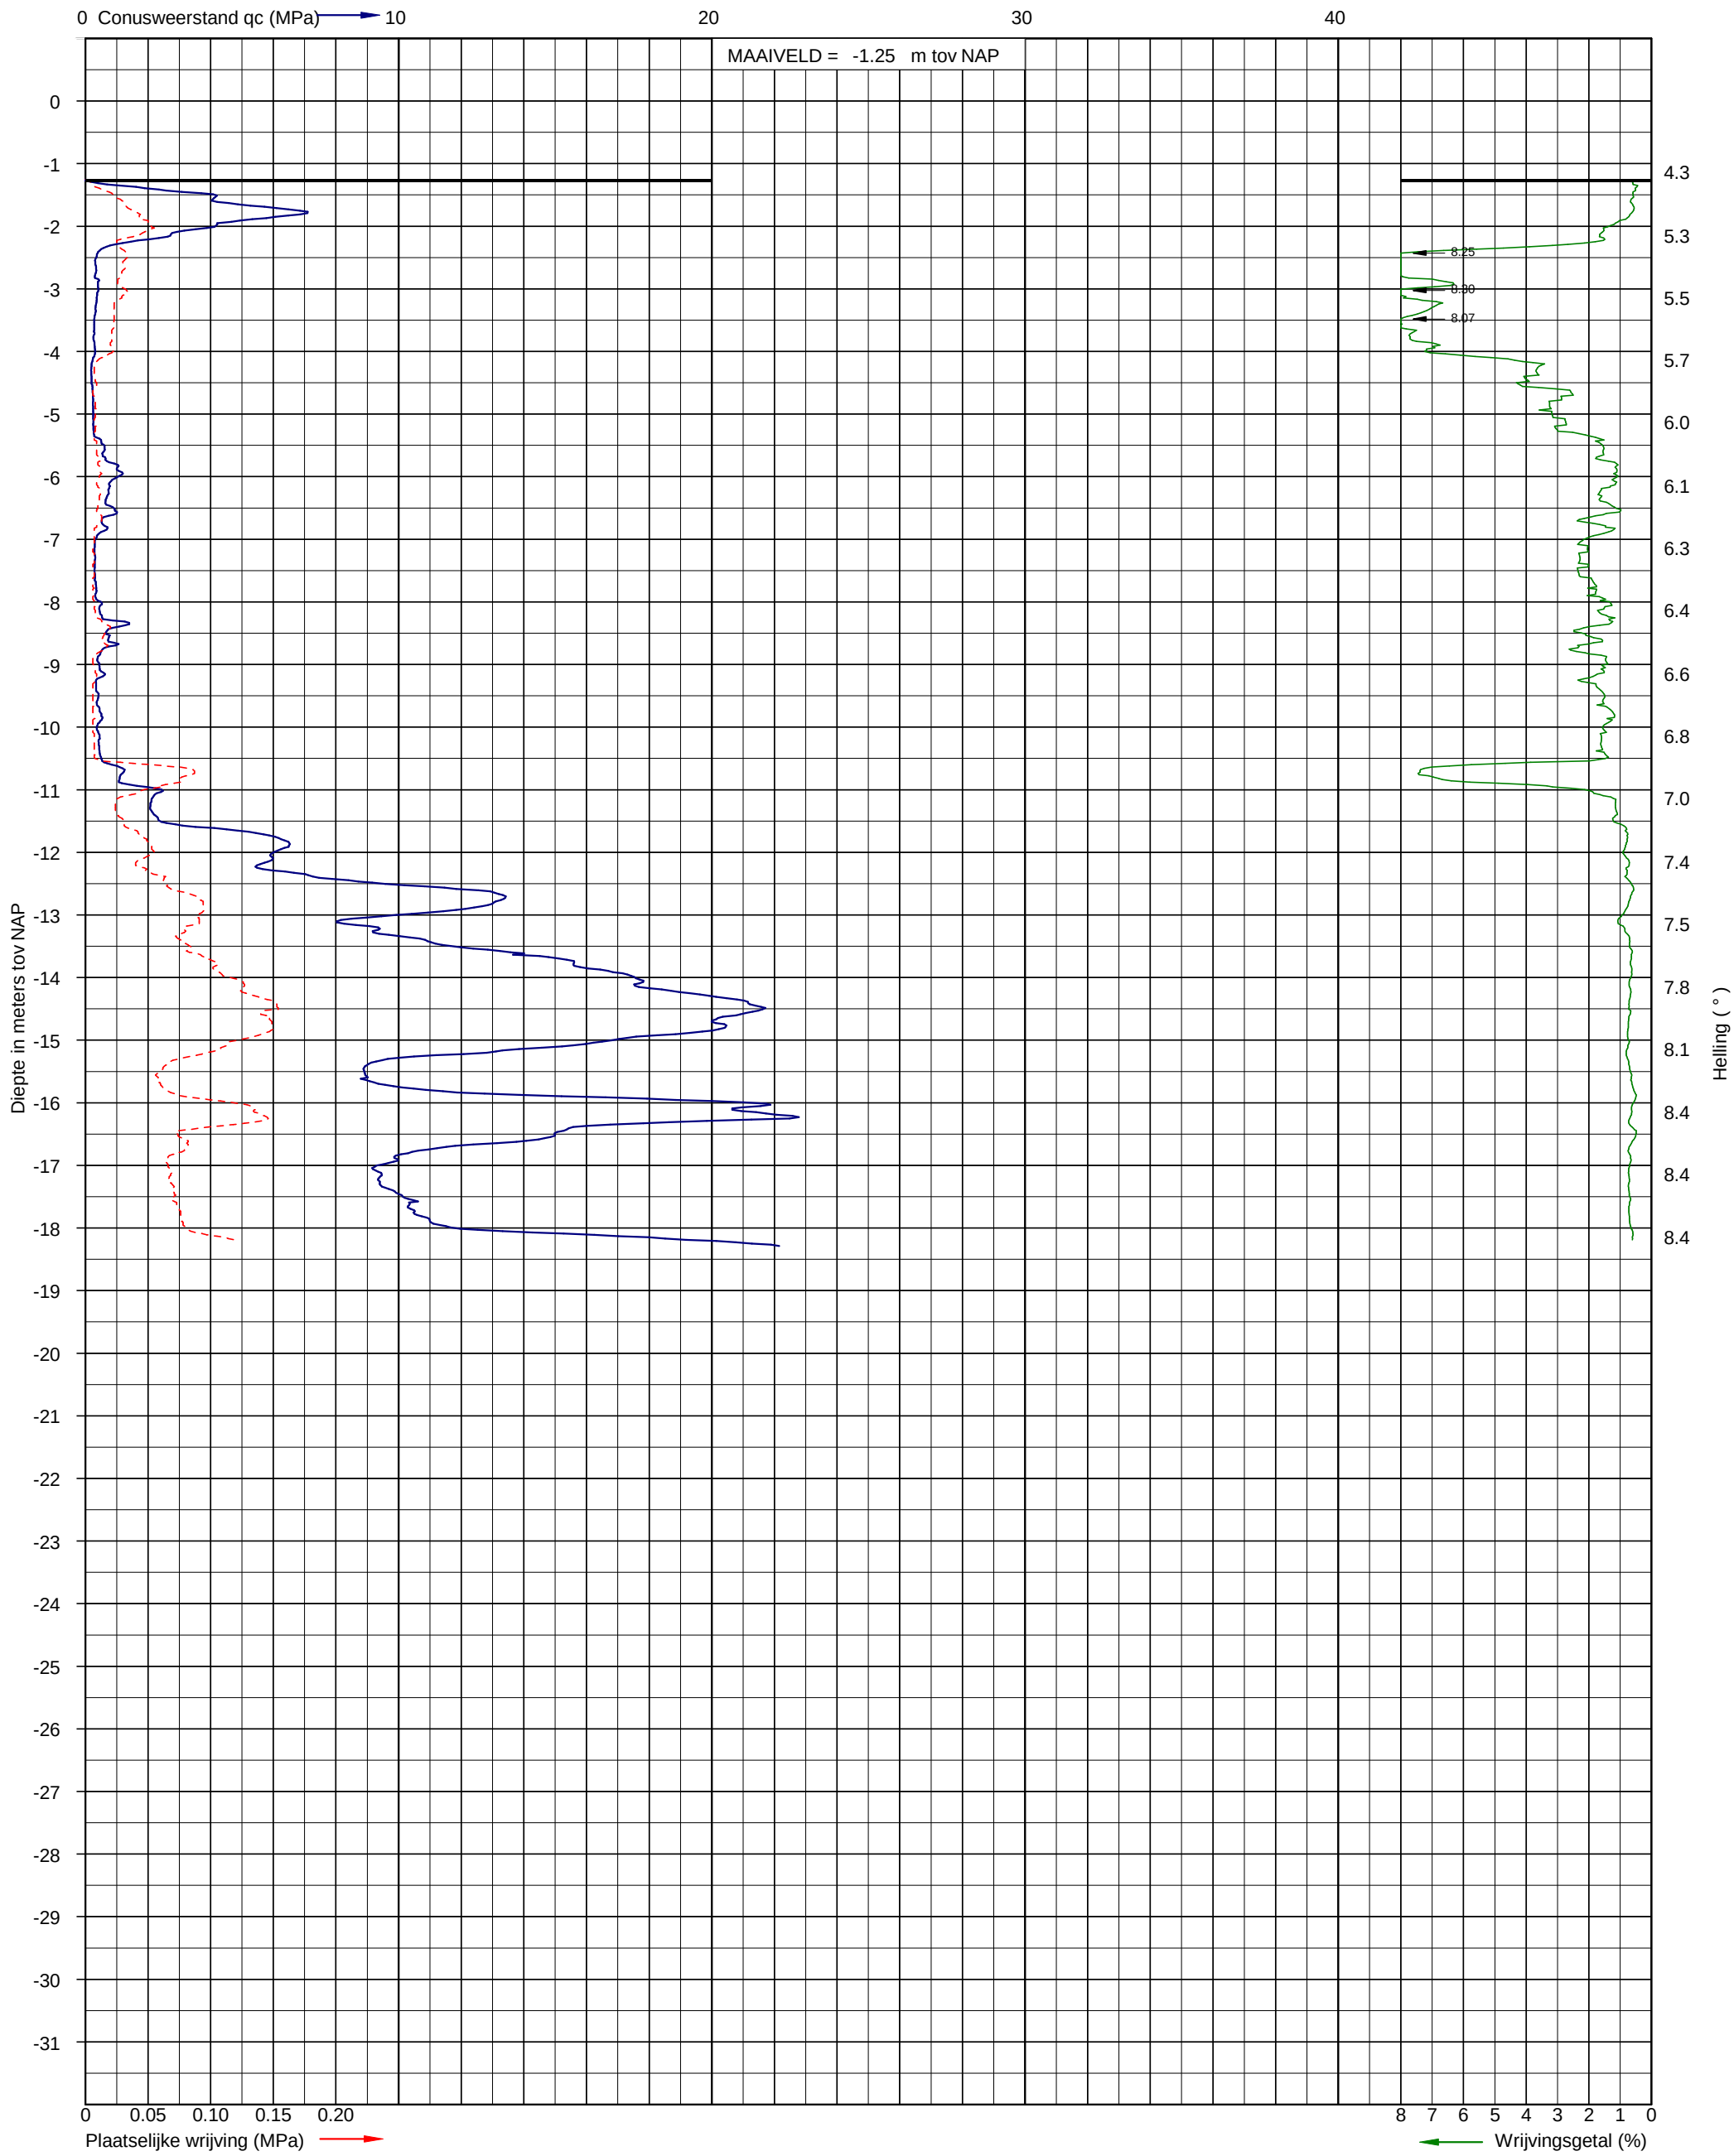
Sondering DKM-07

Sondering volgens NEN-EN-ISO 22476-1  
Sondeerklasse 3  
Conusnummer: P15-CFII-15

X: 118458,629  
Y: 479398,417

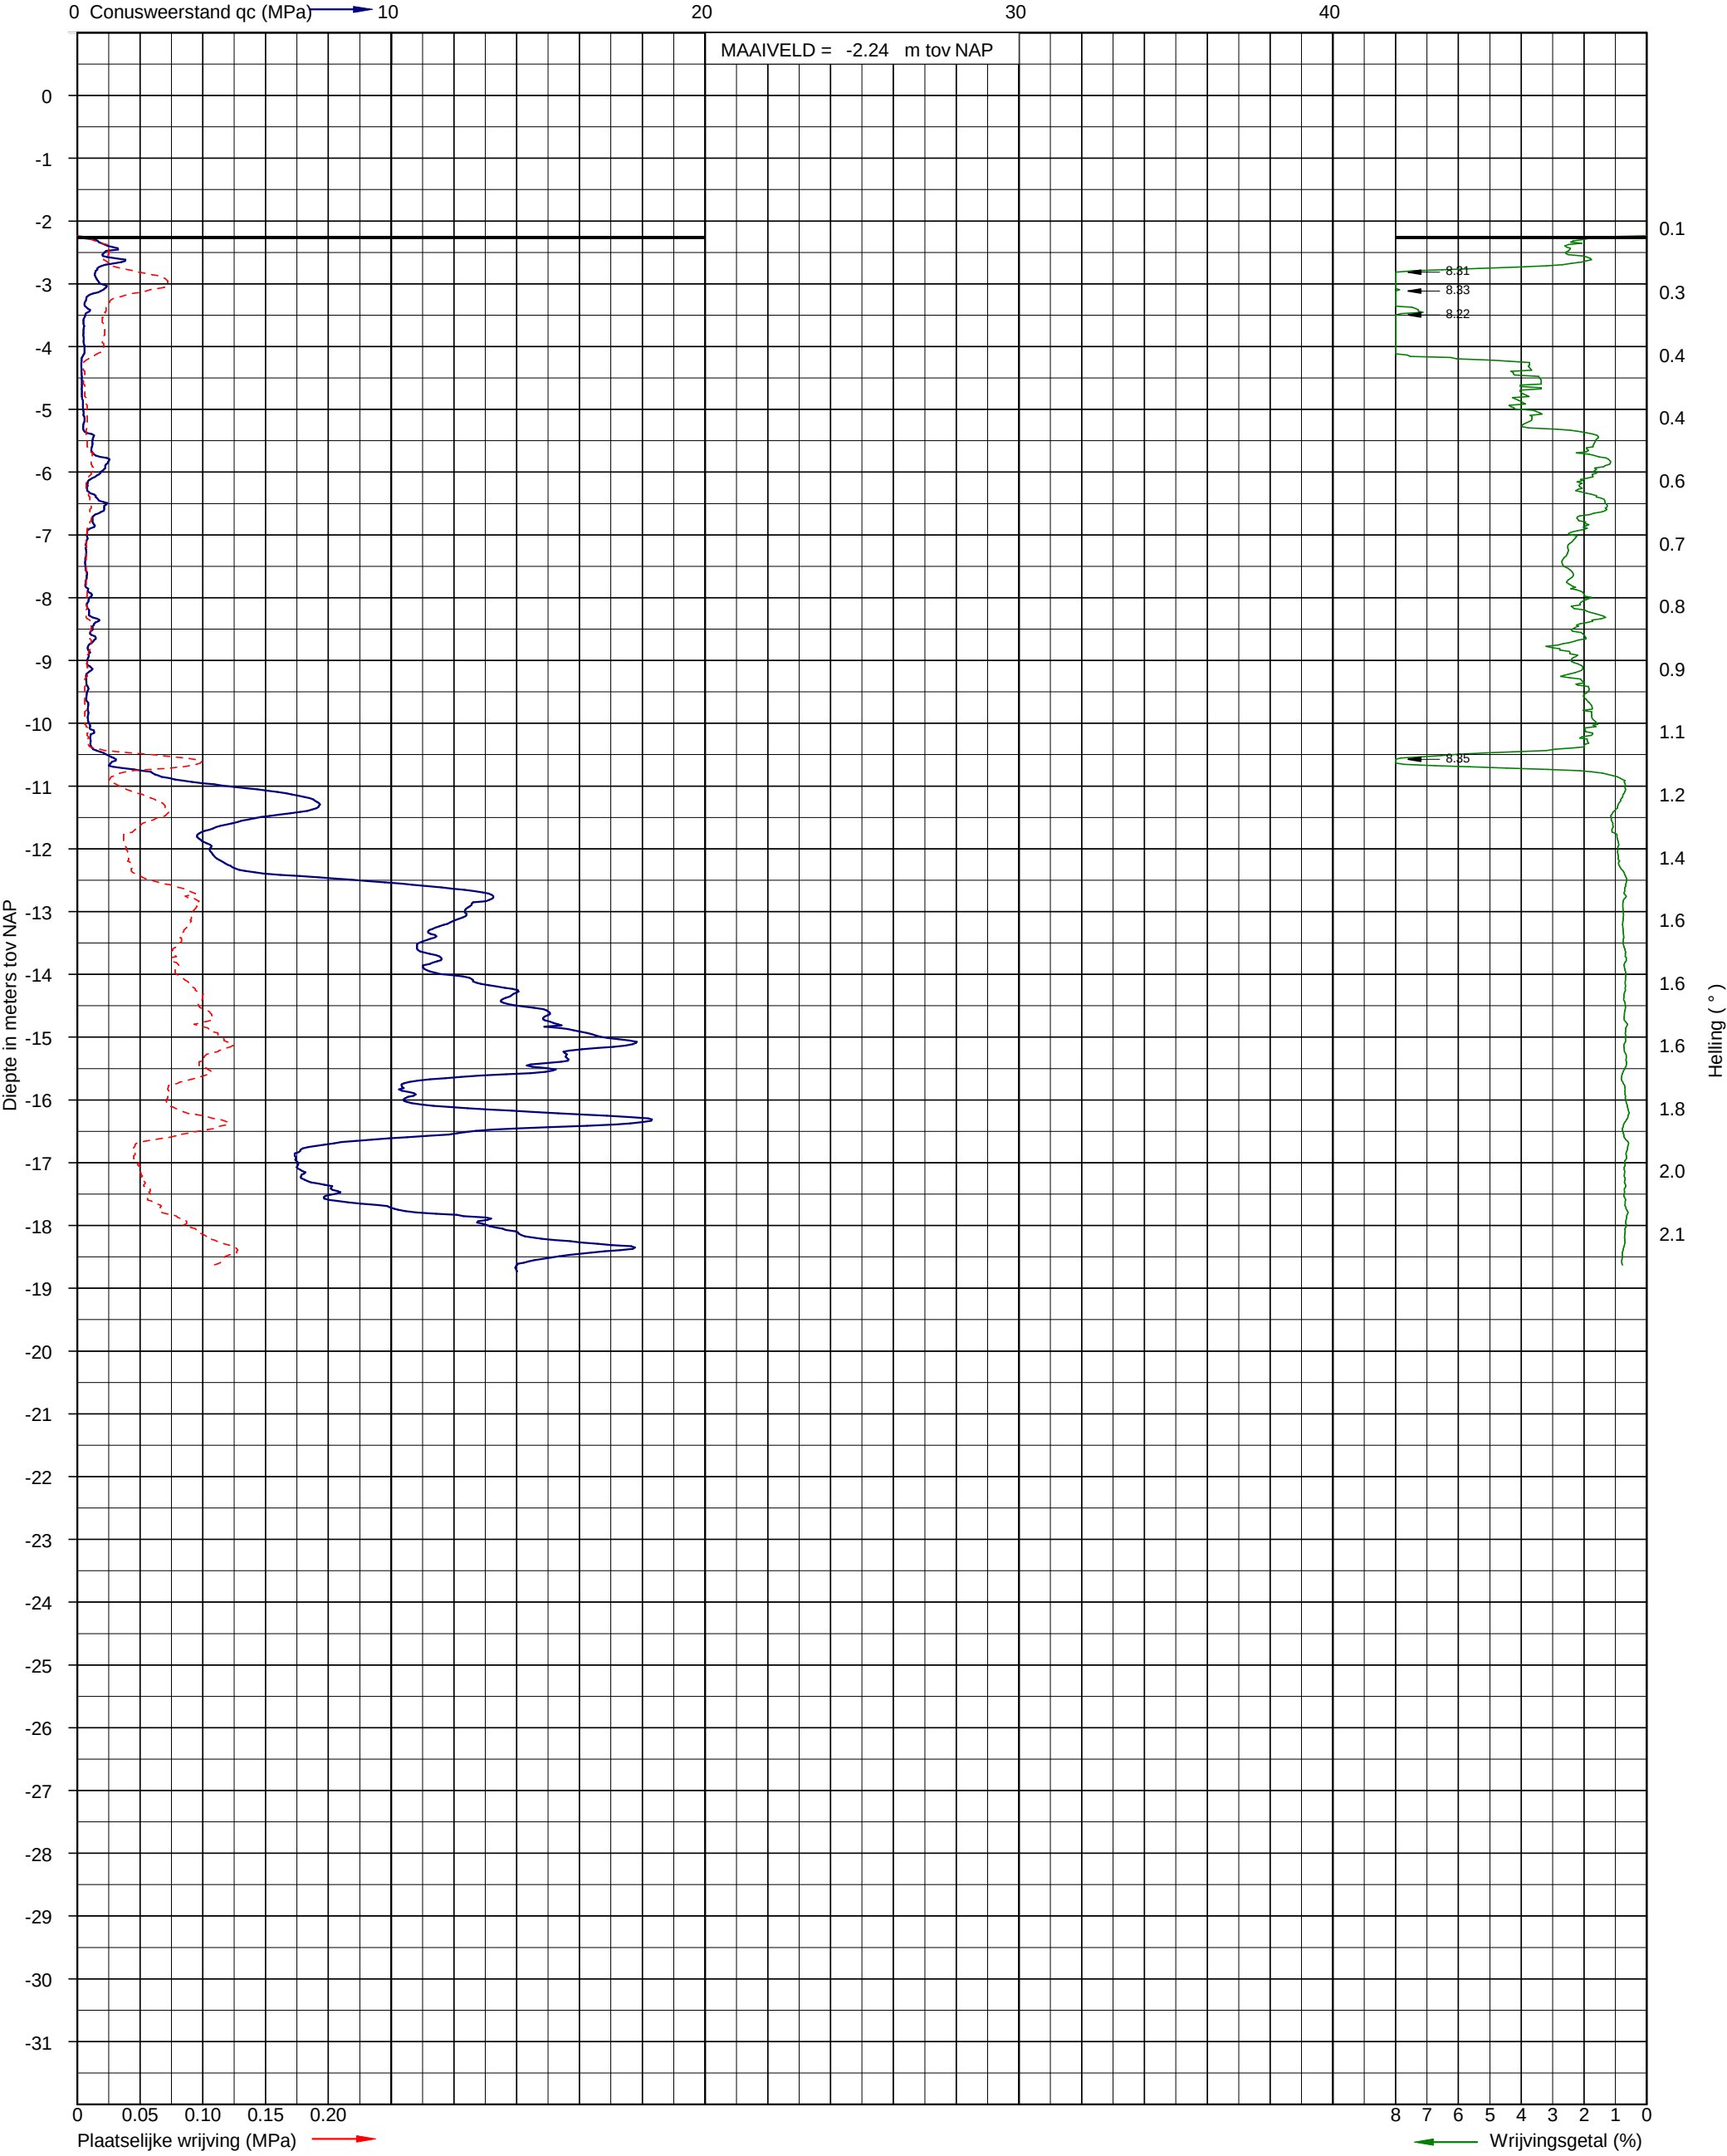
Sondering DKM-08

Sondering volgens NEN-EN-ISO 22476-1  
Sondeerklasse 3  
Conusnummer: P15-CFII-15

X: 118510,688  
Y: 479358,517

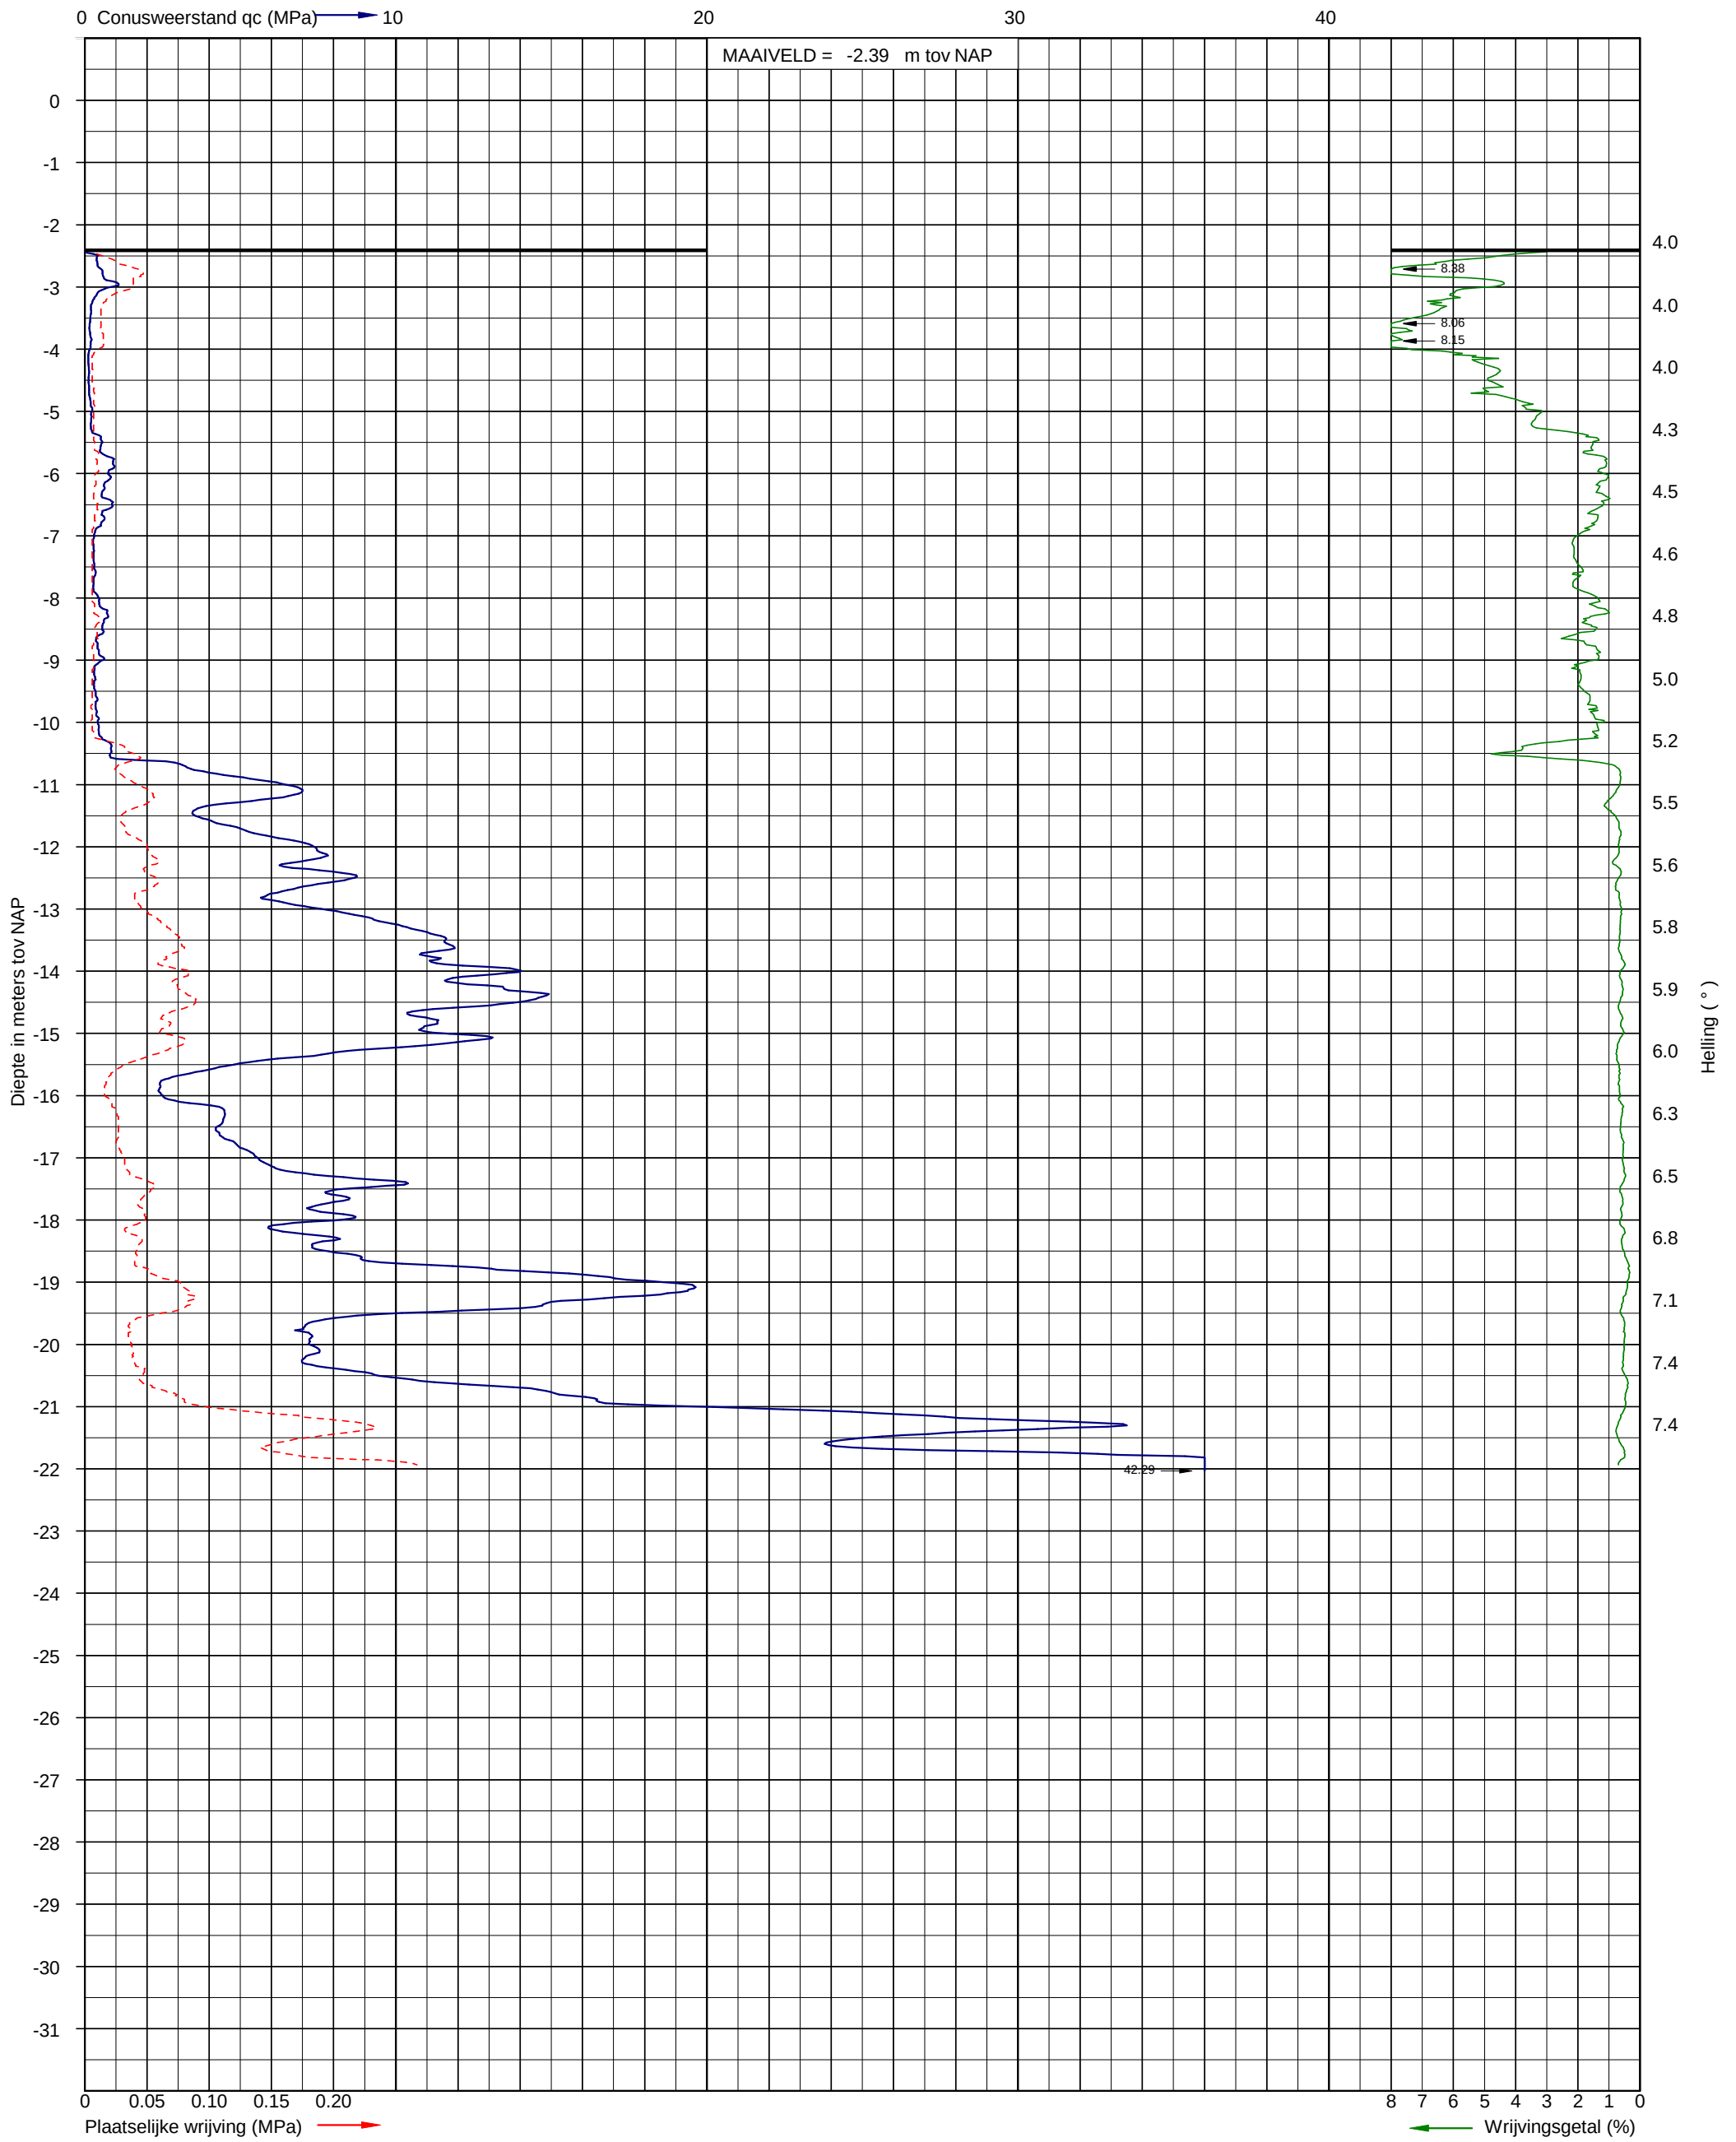
Sondering DKM-09

Sondering volgens NEN-EN-ISO 22476-1  
Sondeerklasse 3  
Conusnummer: P15-CFII-15

X: 118513.505  
Y: 479402.513

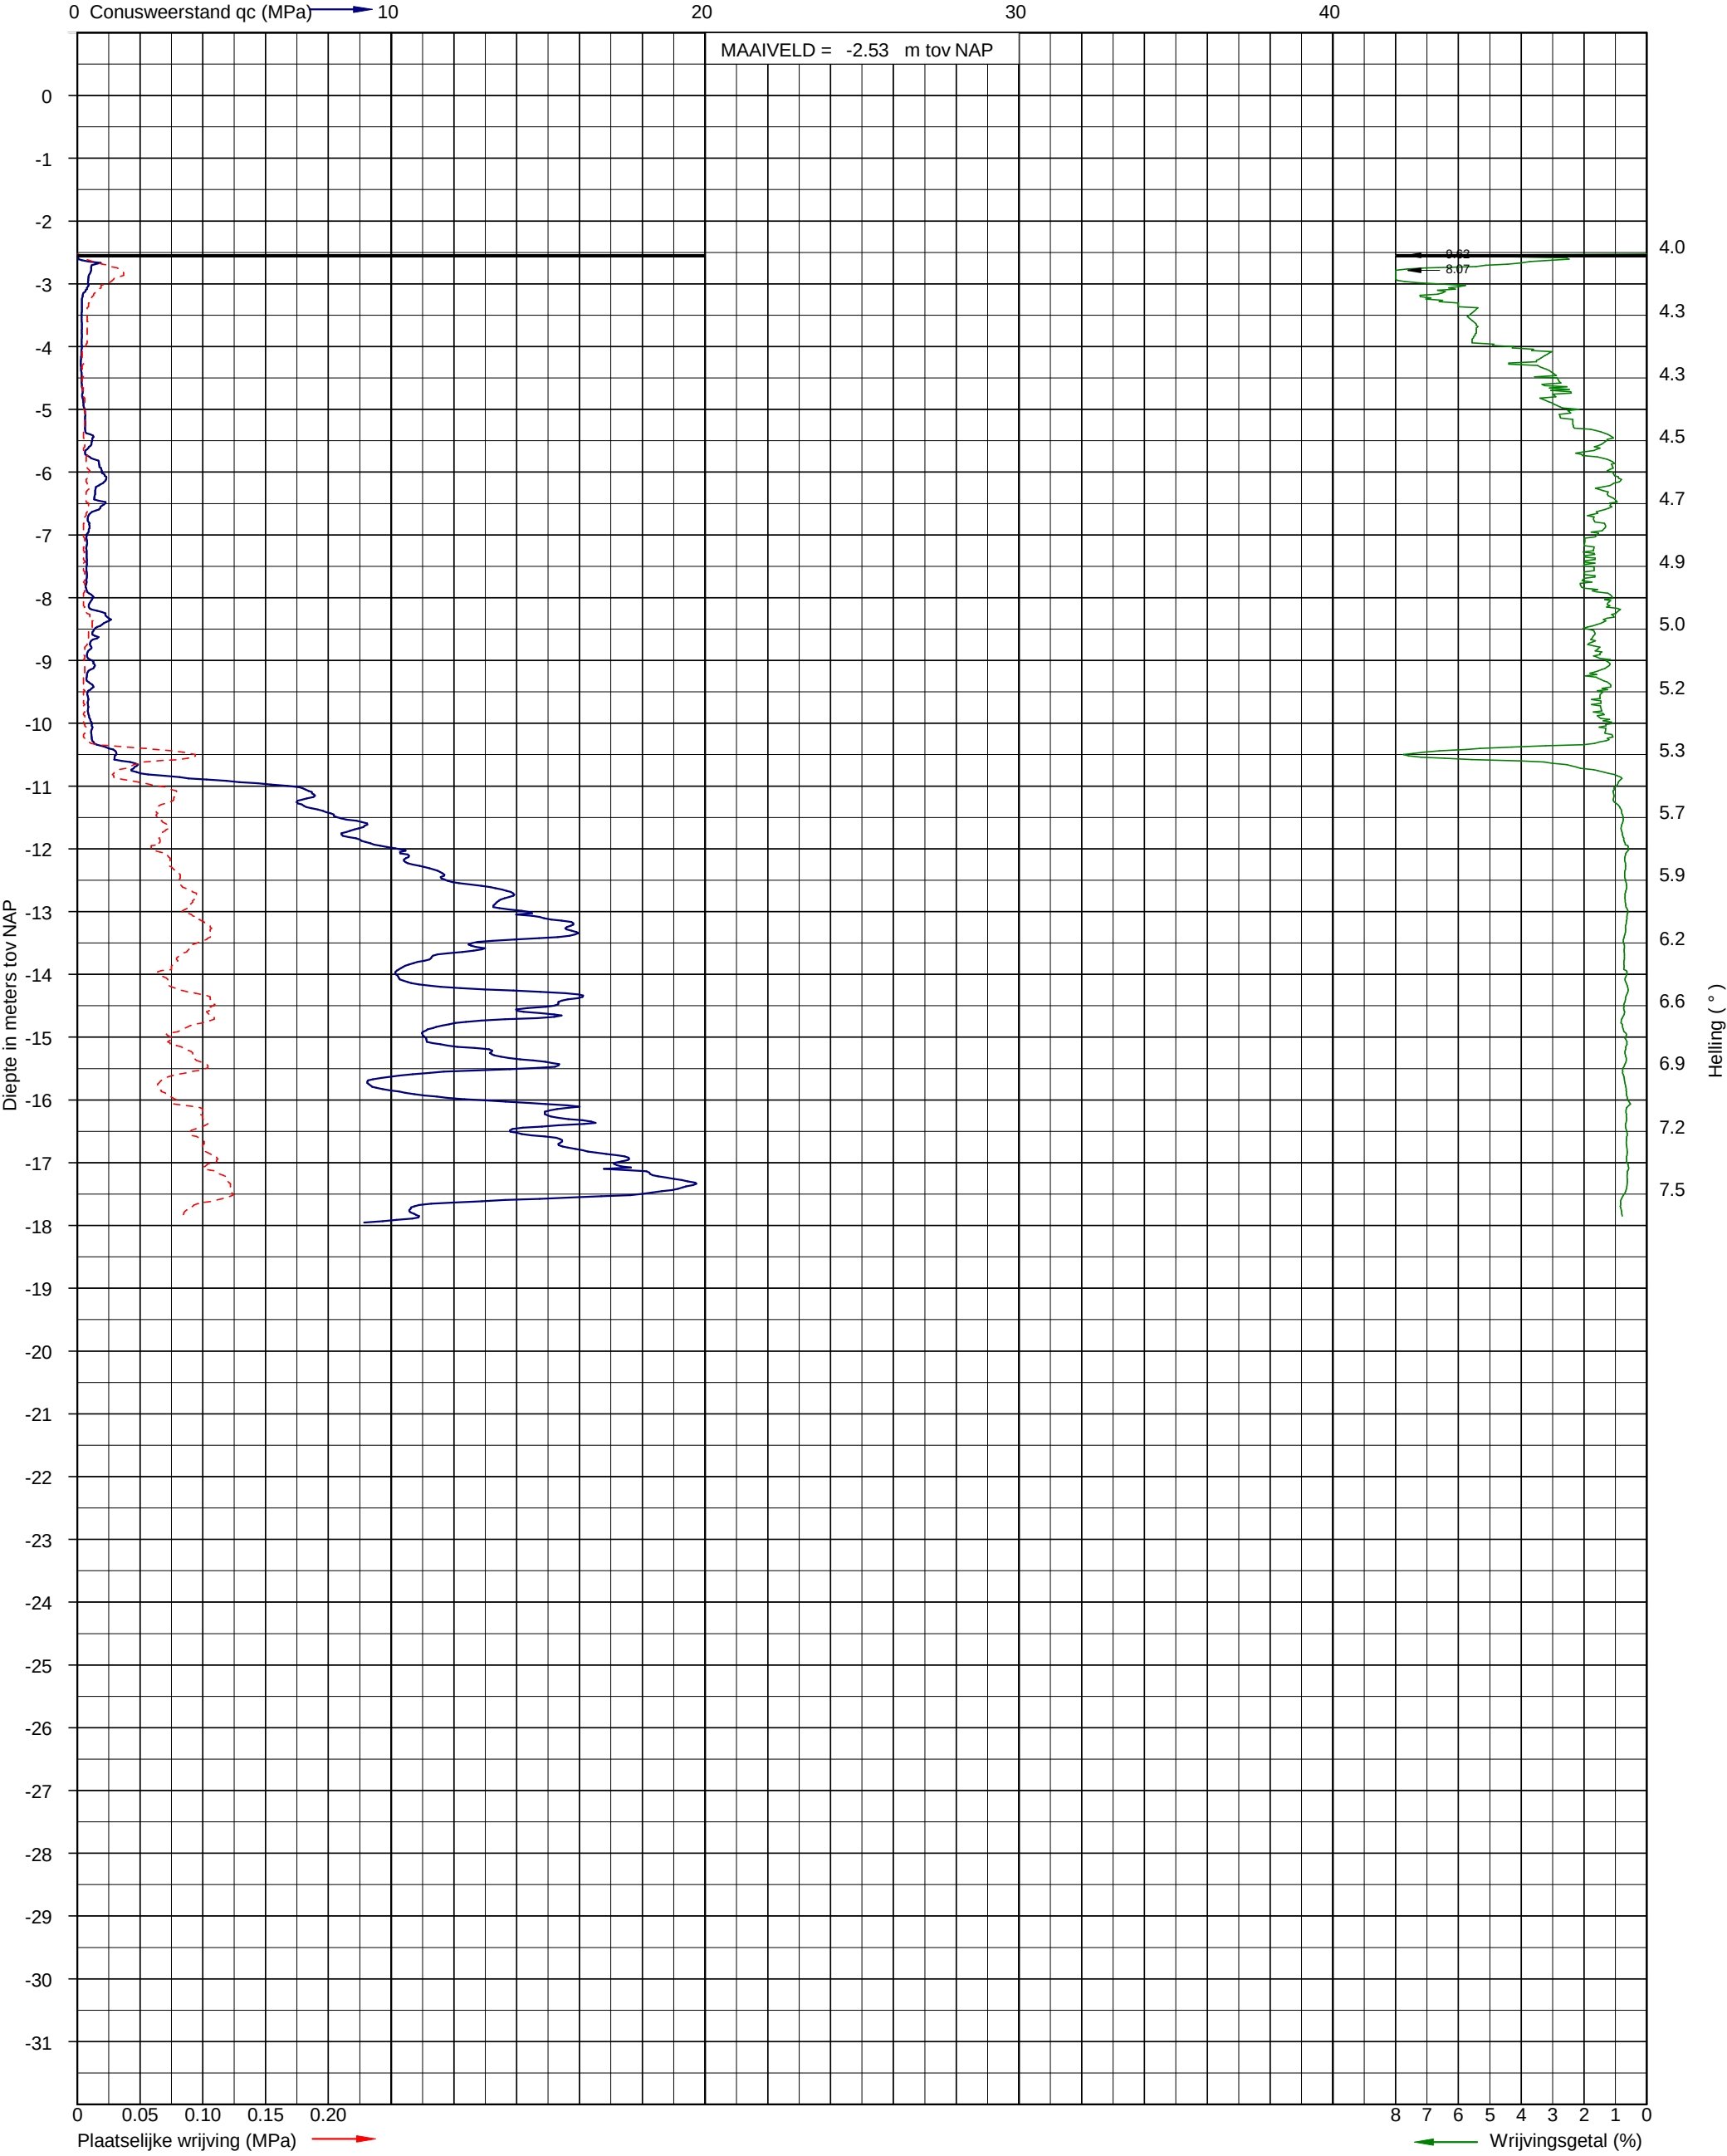
Sondering DKM-10

Sondering volgens NEN-EN-ISO 22476-1  
Sondeerklasse 3  
Conusnummer: P15-CFII-15

X: 118524,915  
Y: 479433,114
