## Onderzoek tijdelijke huisvesting (KKC) aan de Elegast 5 te Amstelveen

**Betreft** Resultaten geotechnisch onderzoek

**Documentnummer** 06P005389-RG-01

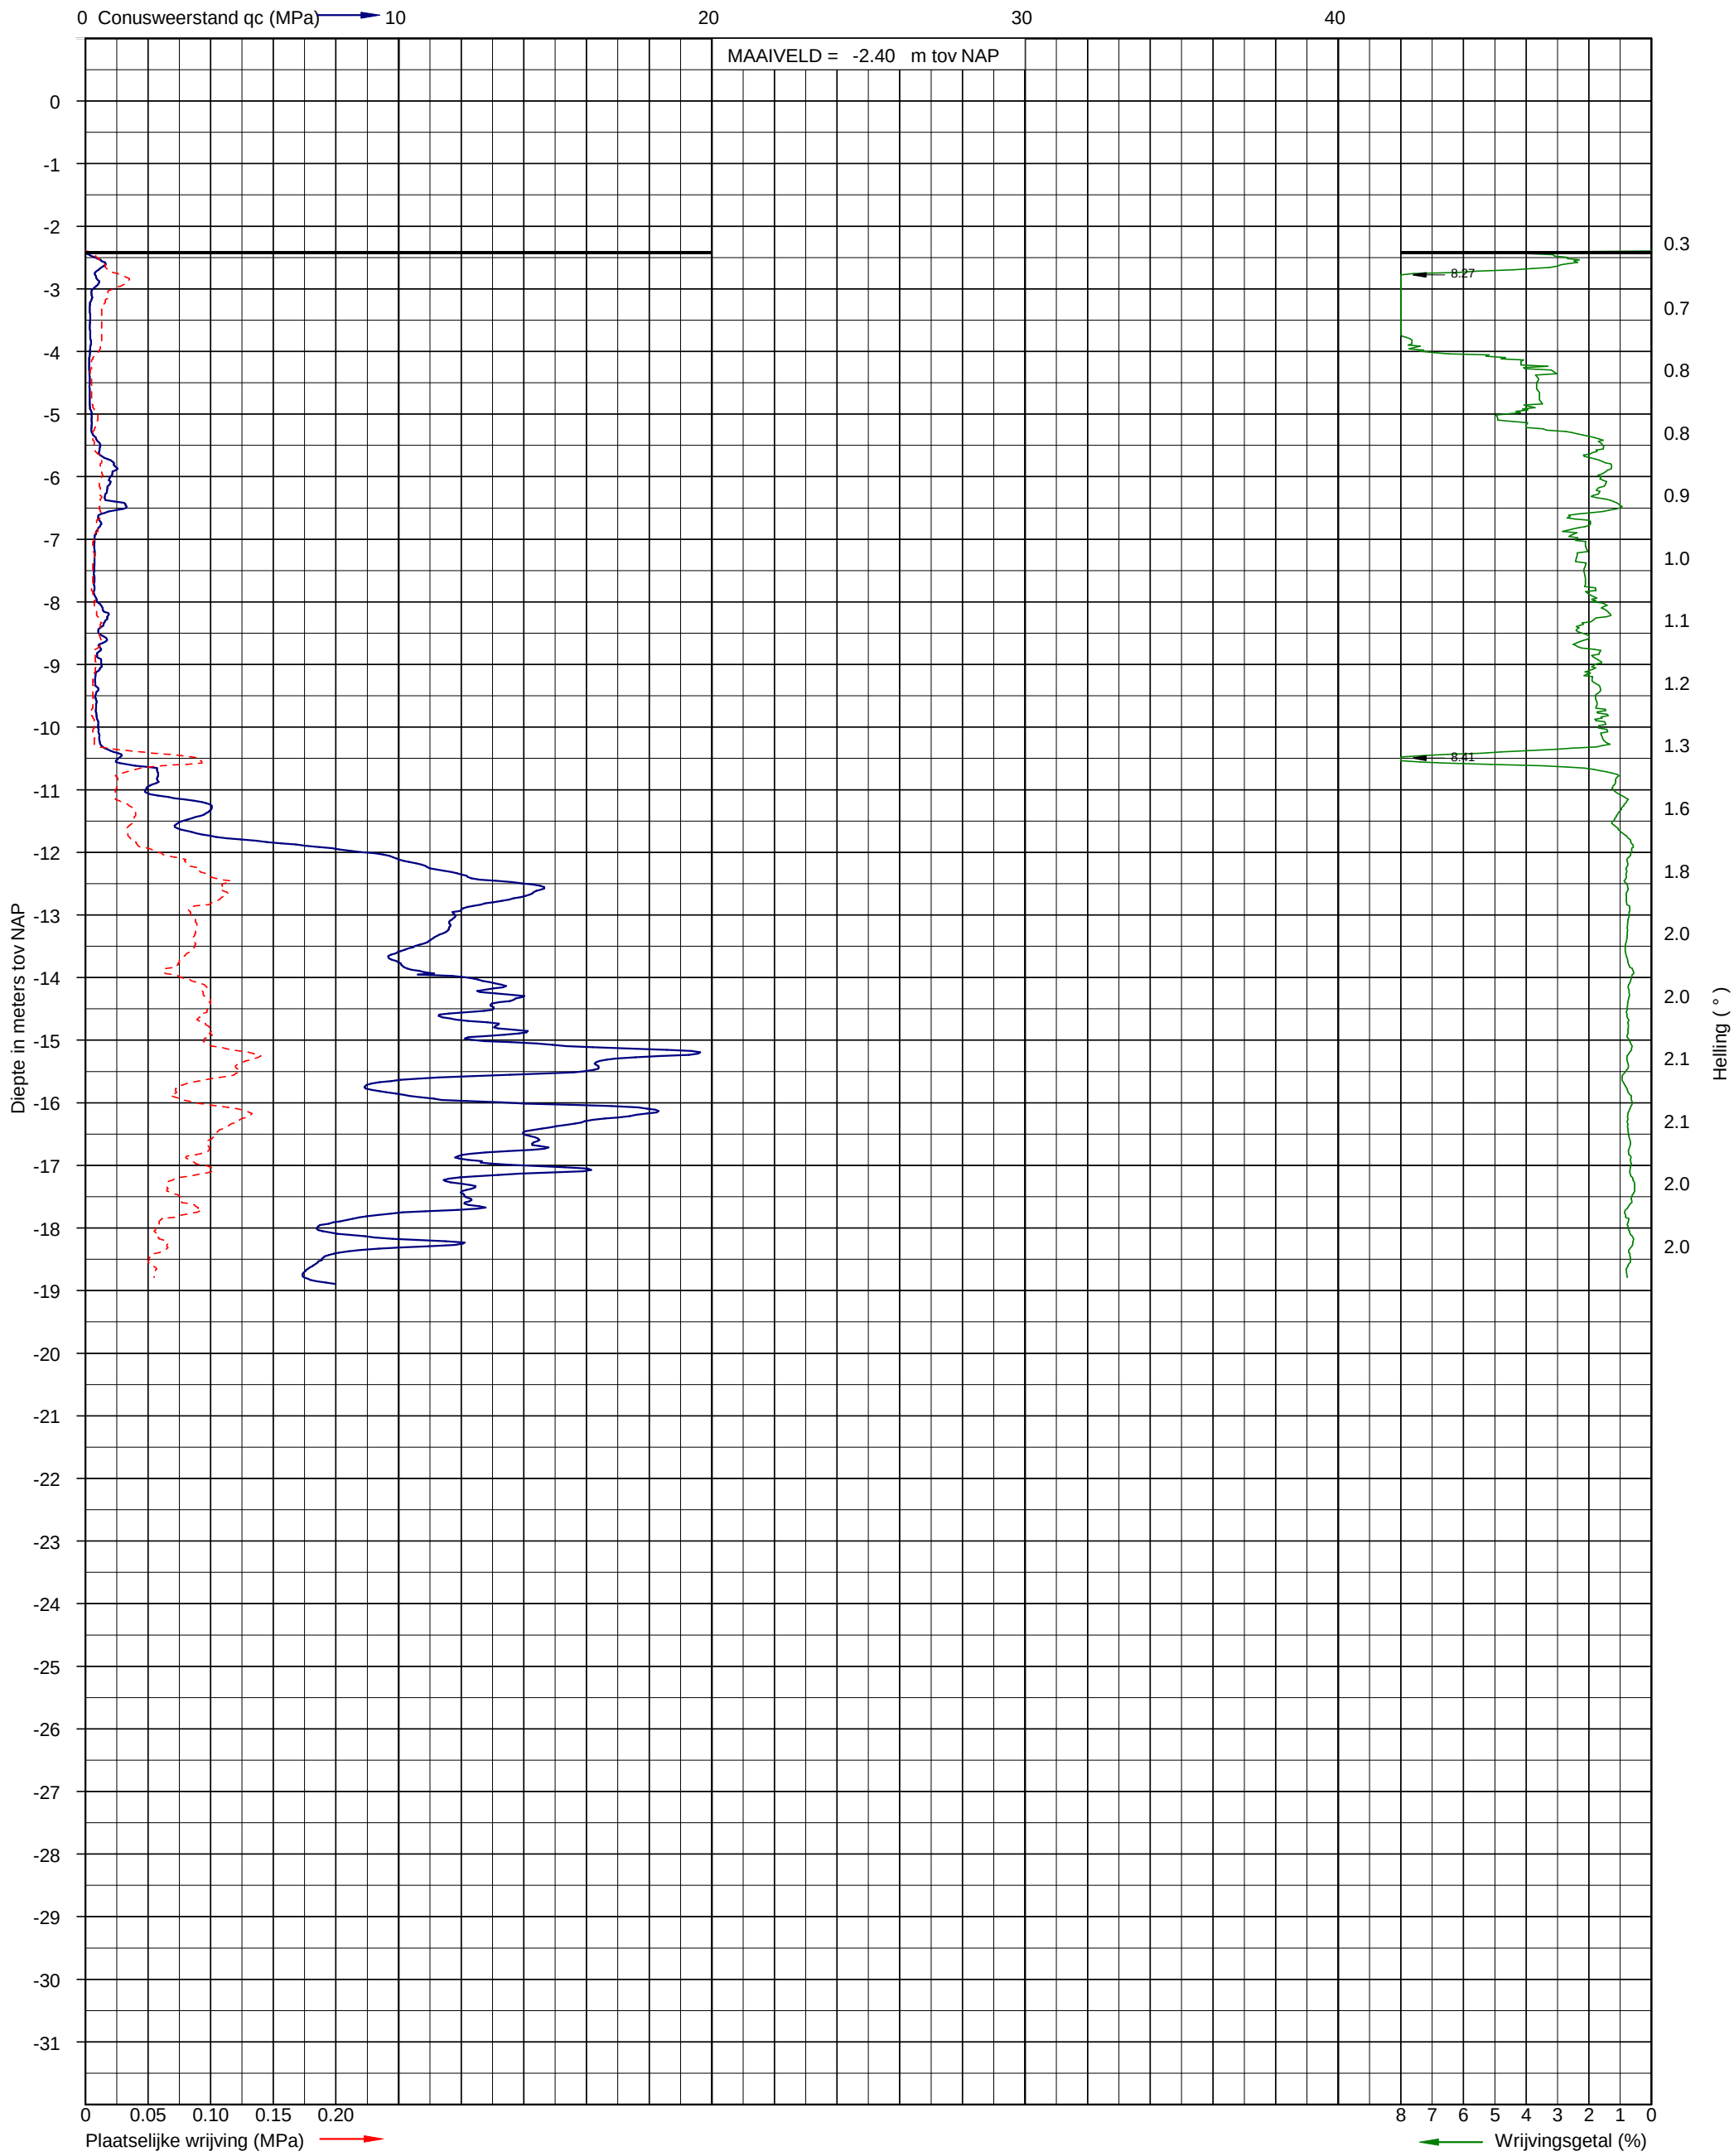
Sondering DKM-11

Sondering volgens NEN-EN-ISO 22476-1  
Sondeerklasse 3  
Conusnummer: P15-CFII-15

X: 118572,924  
Y: 479430,811

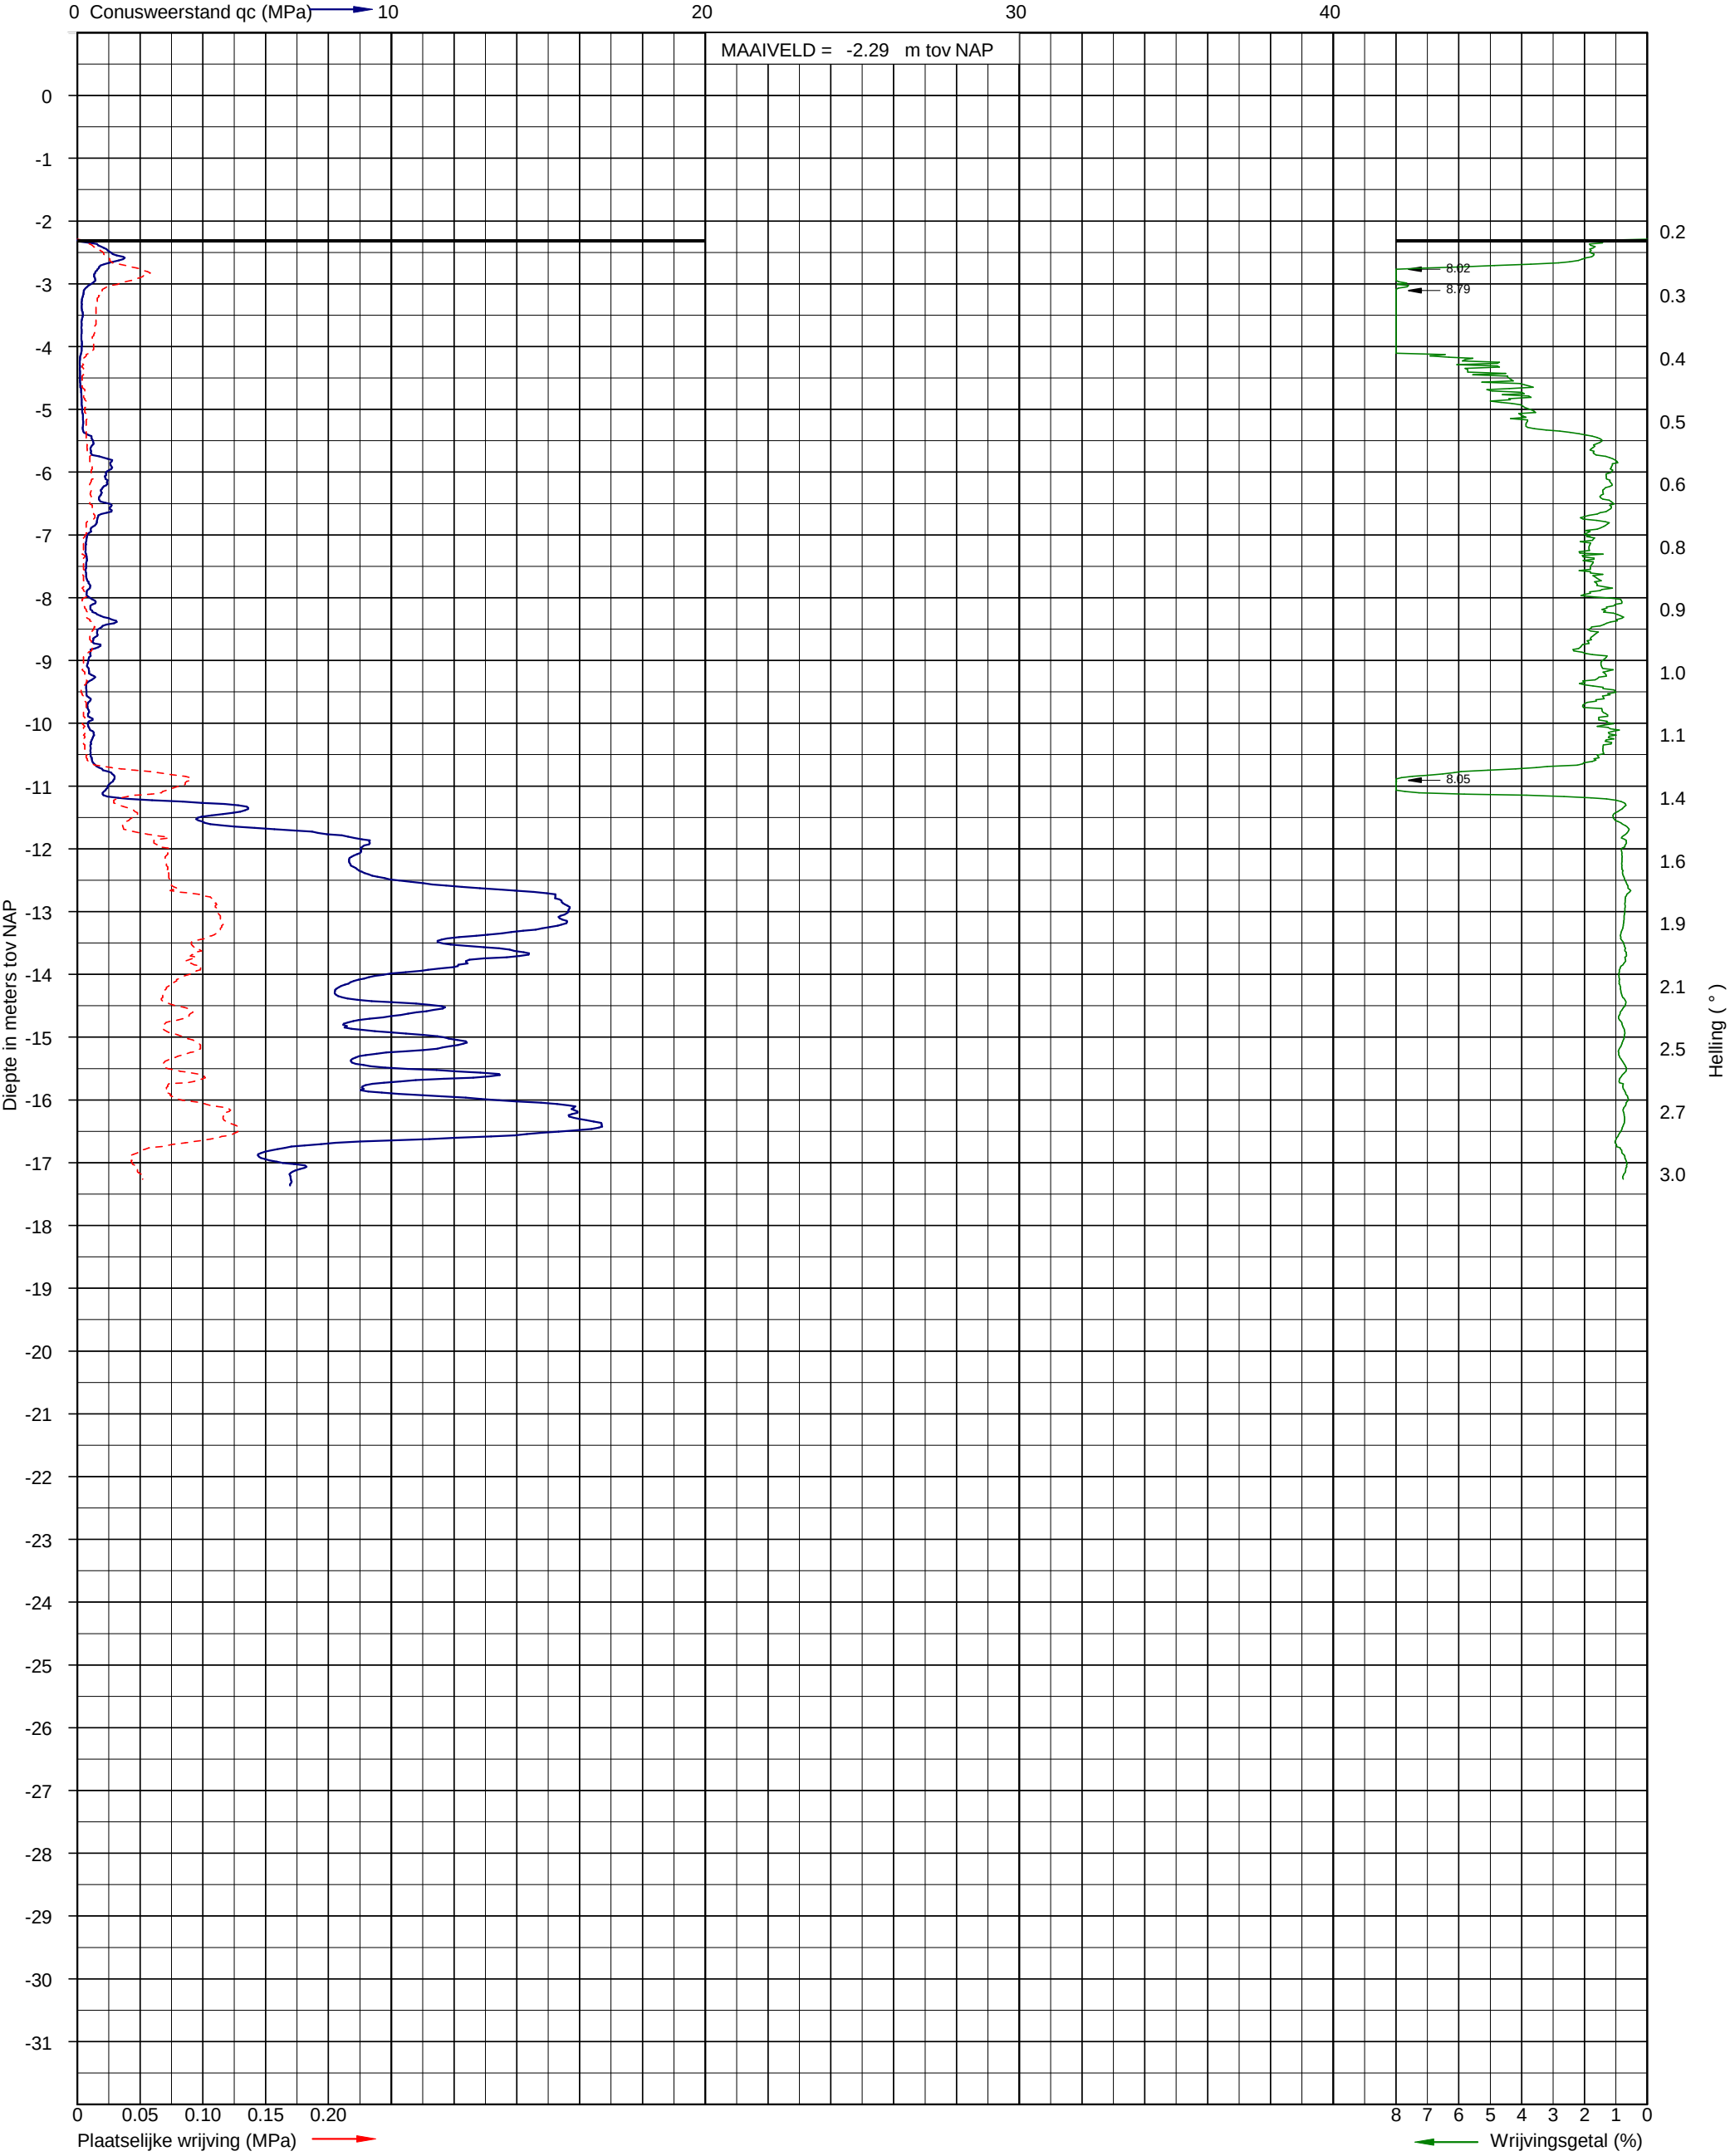
Sondering DKM-12

Sondering volgens NEN-EN-ISO 22476-1  
Sondeerklasse 3  
Conusnummer: P15-CFII-15

X: 118556,928  
Y: 479387,801

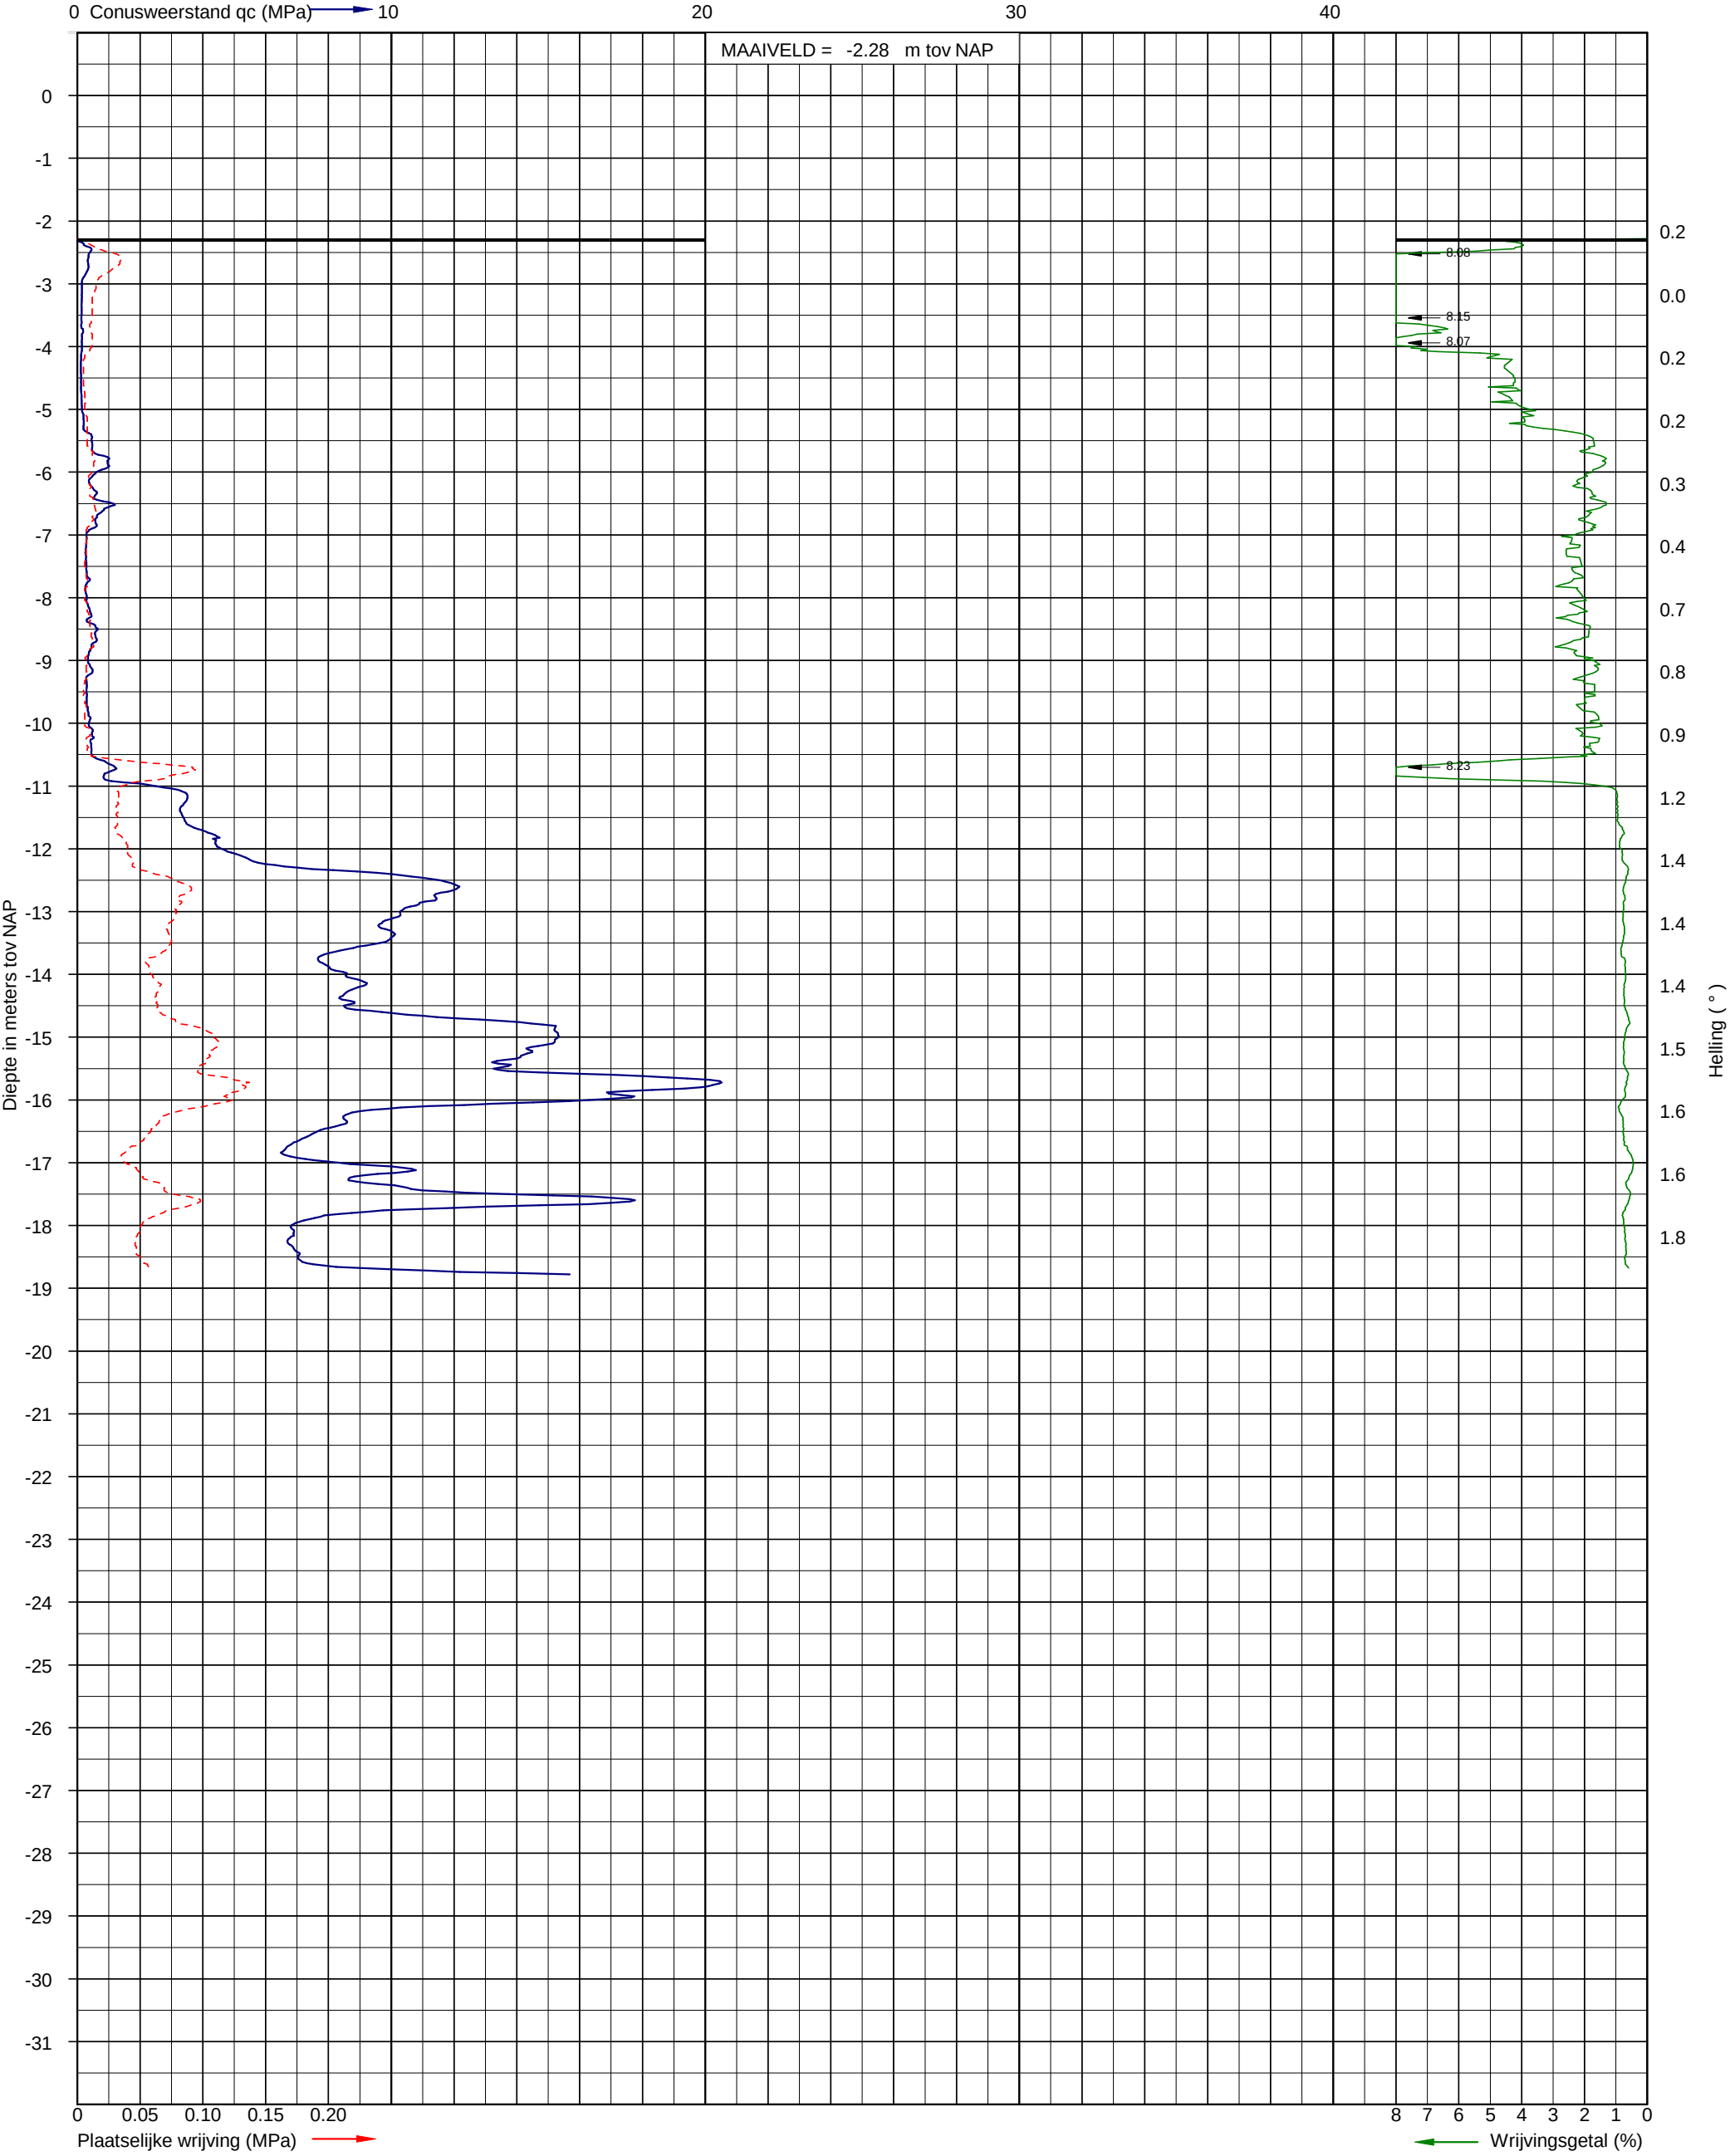
Sondering DKM-13

Sondering volgens NEN-EN-ISO 22476-1  
Sondeerklasse 3  
Conusnummer: P15-CFII-15

X: 118541,590  
Y: 479347,997

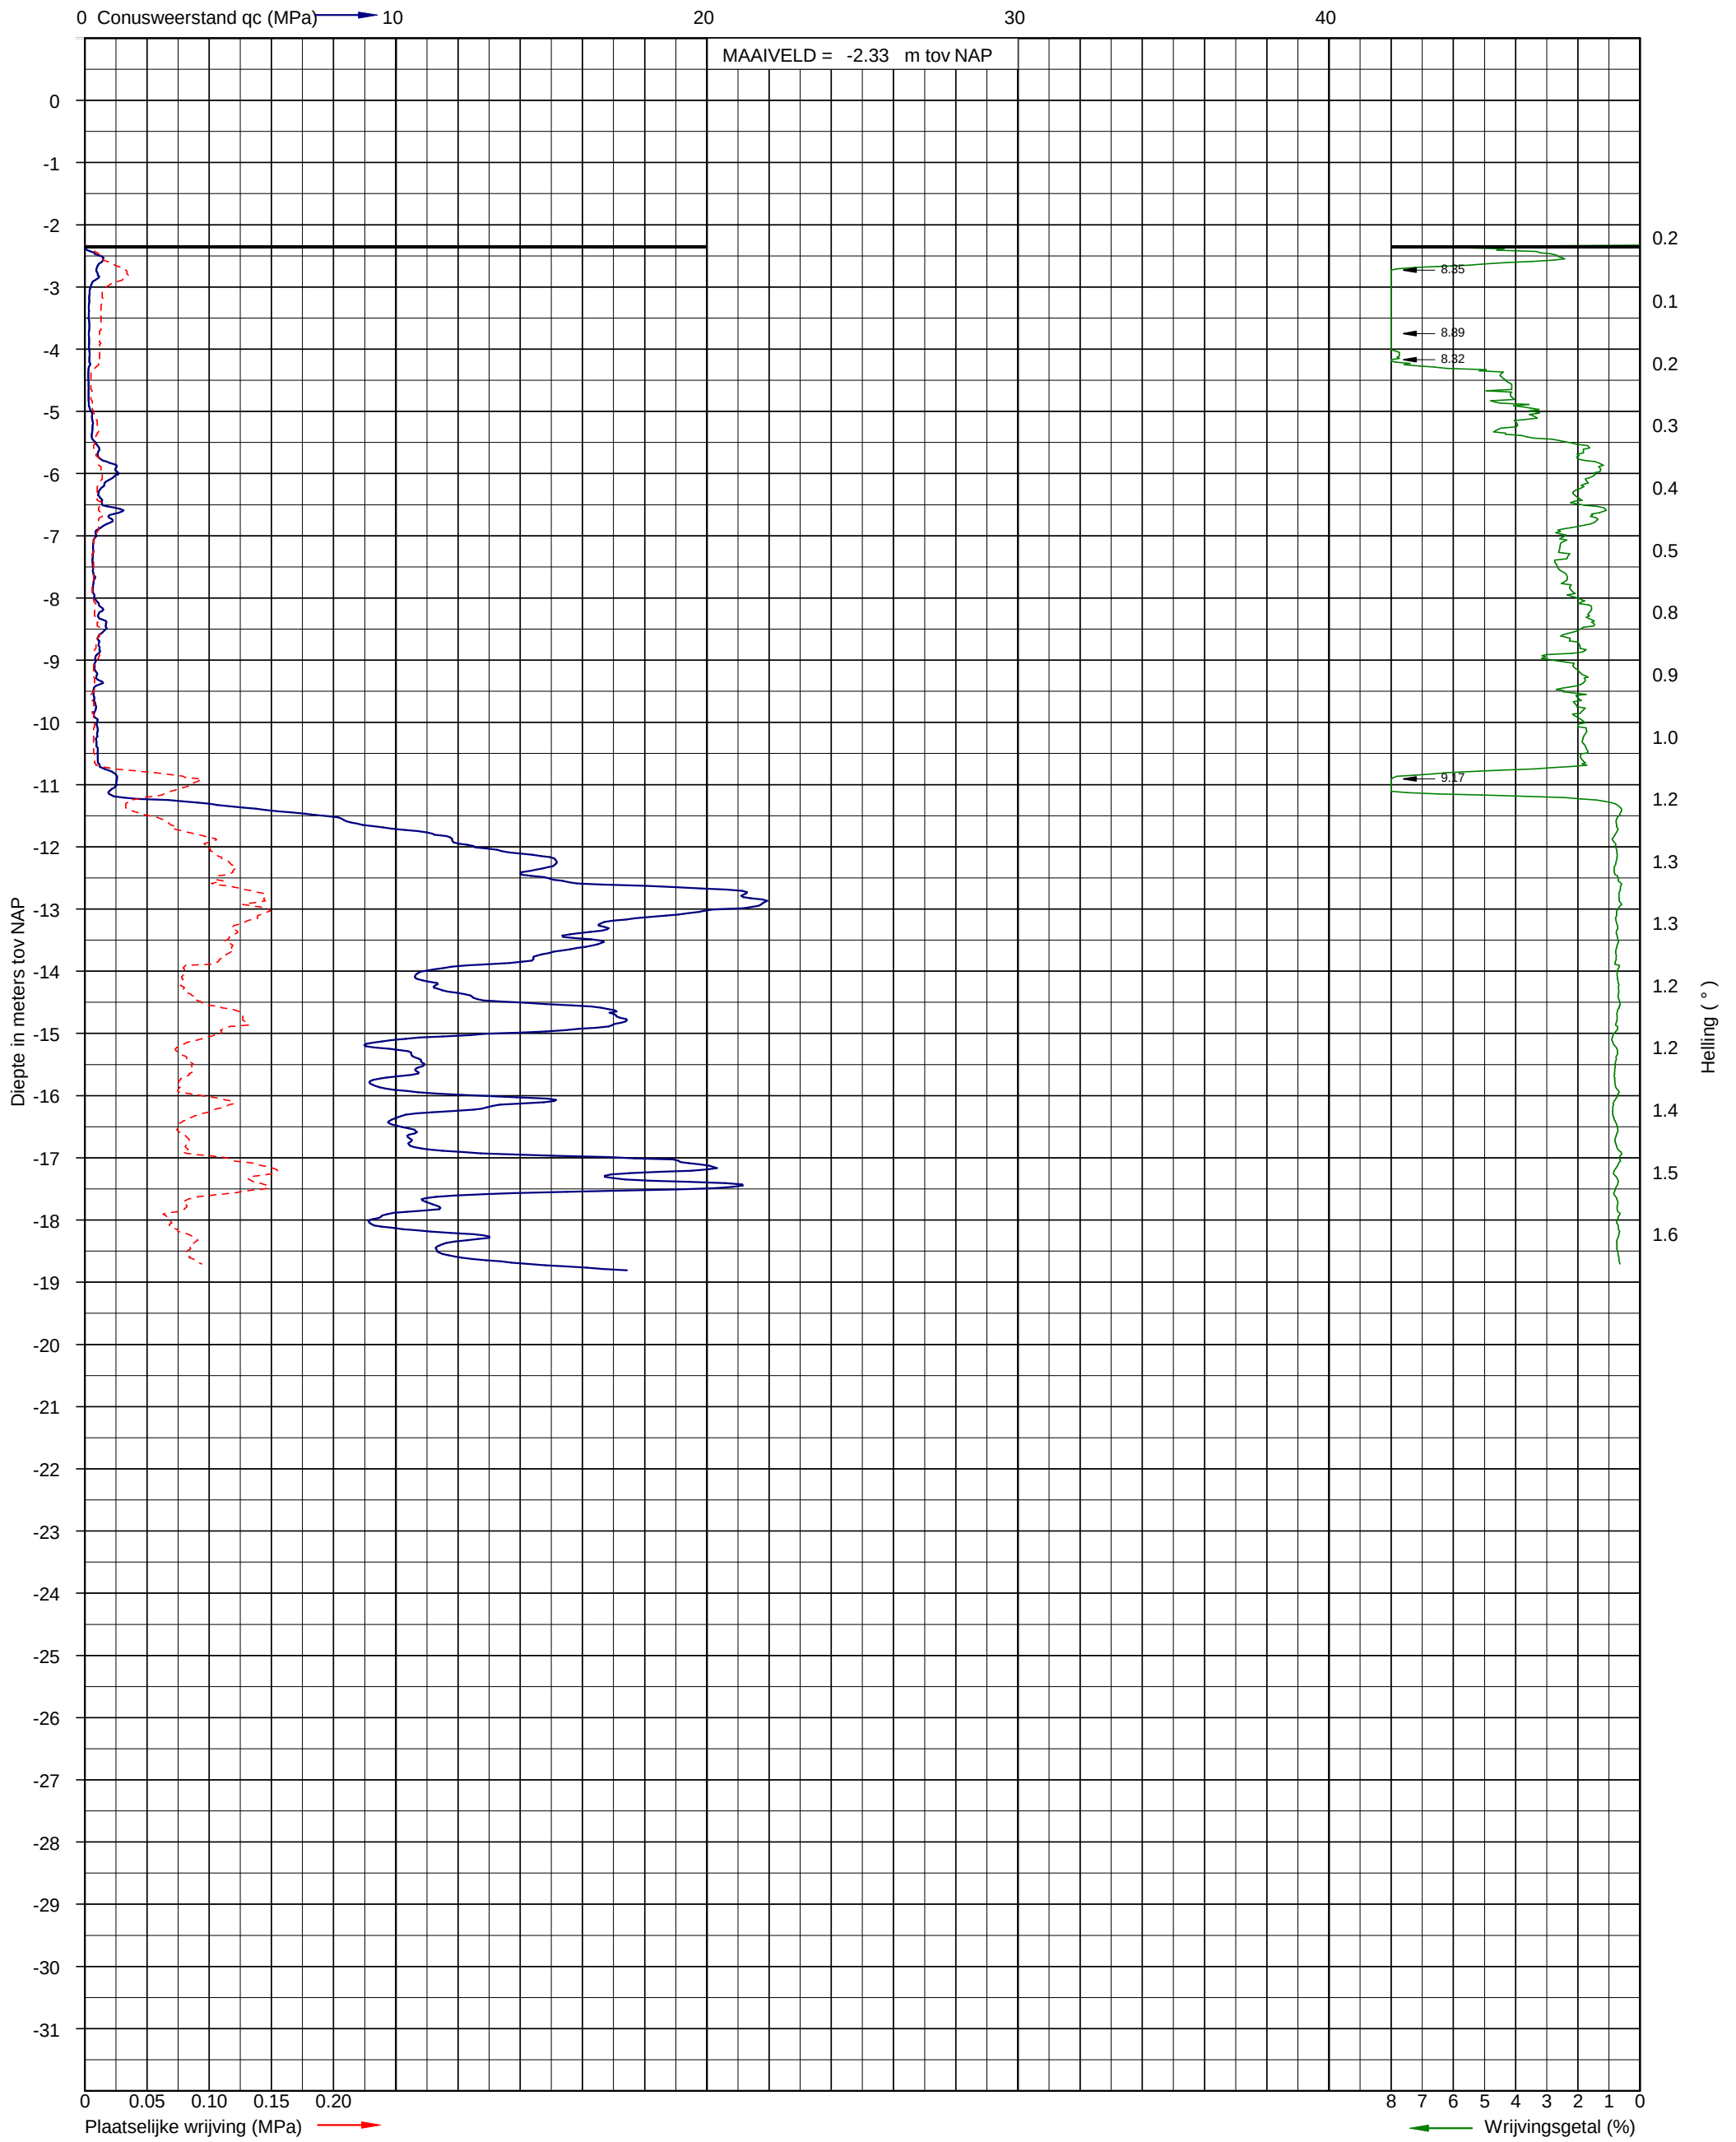
Sondering DKM-14

Sondering volgens NEN-EN-ISO 22476-1  
Sondeerklasse 3  
Conusnummer: P15-CFII-15

X: 118582.805  
Y: 479334.618

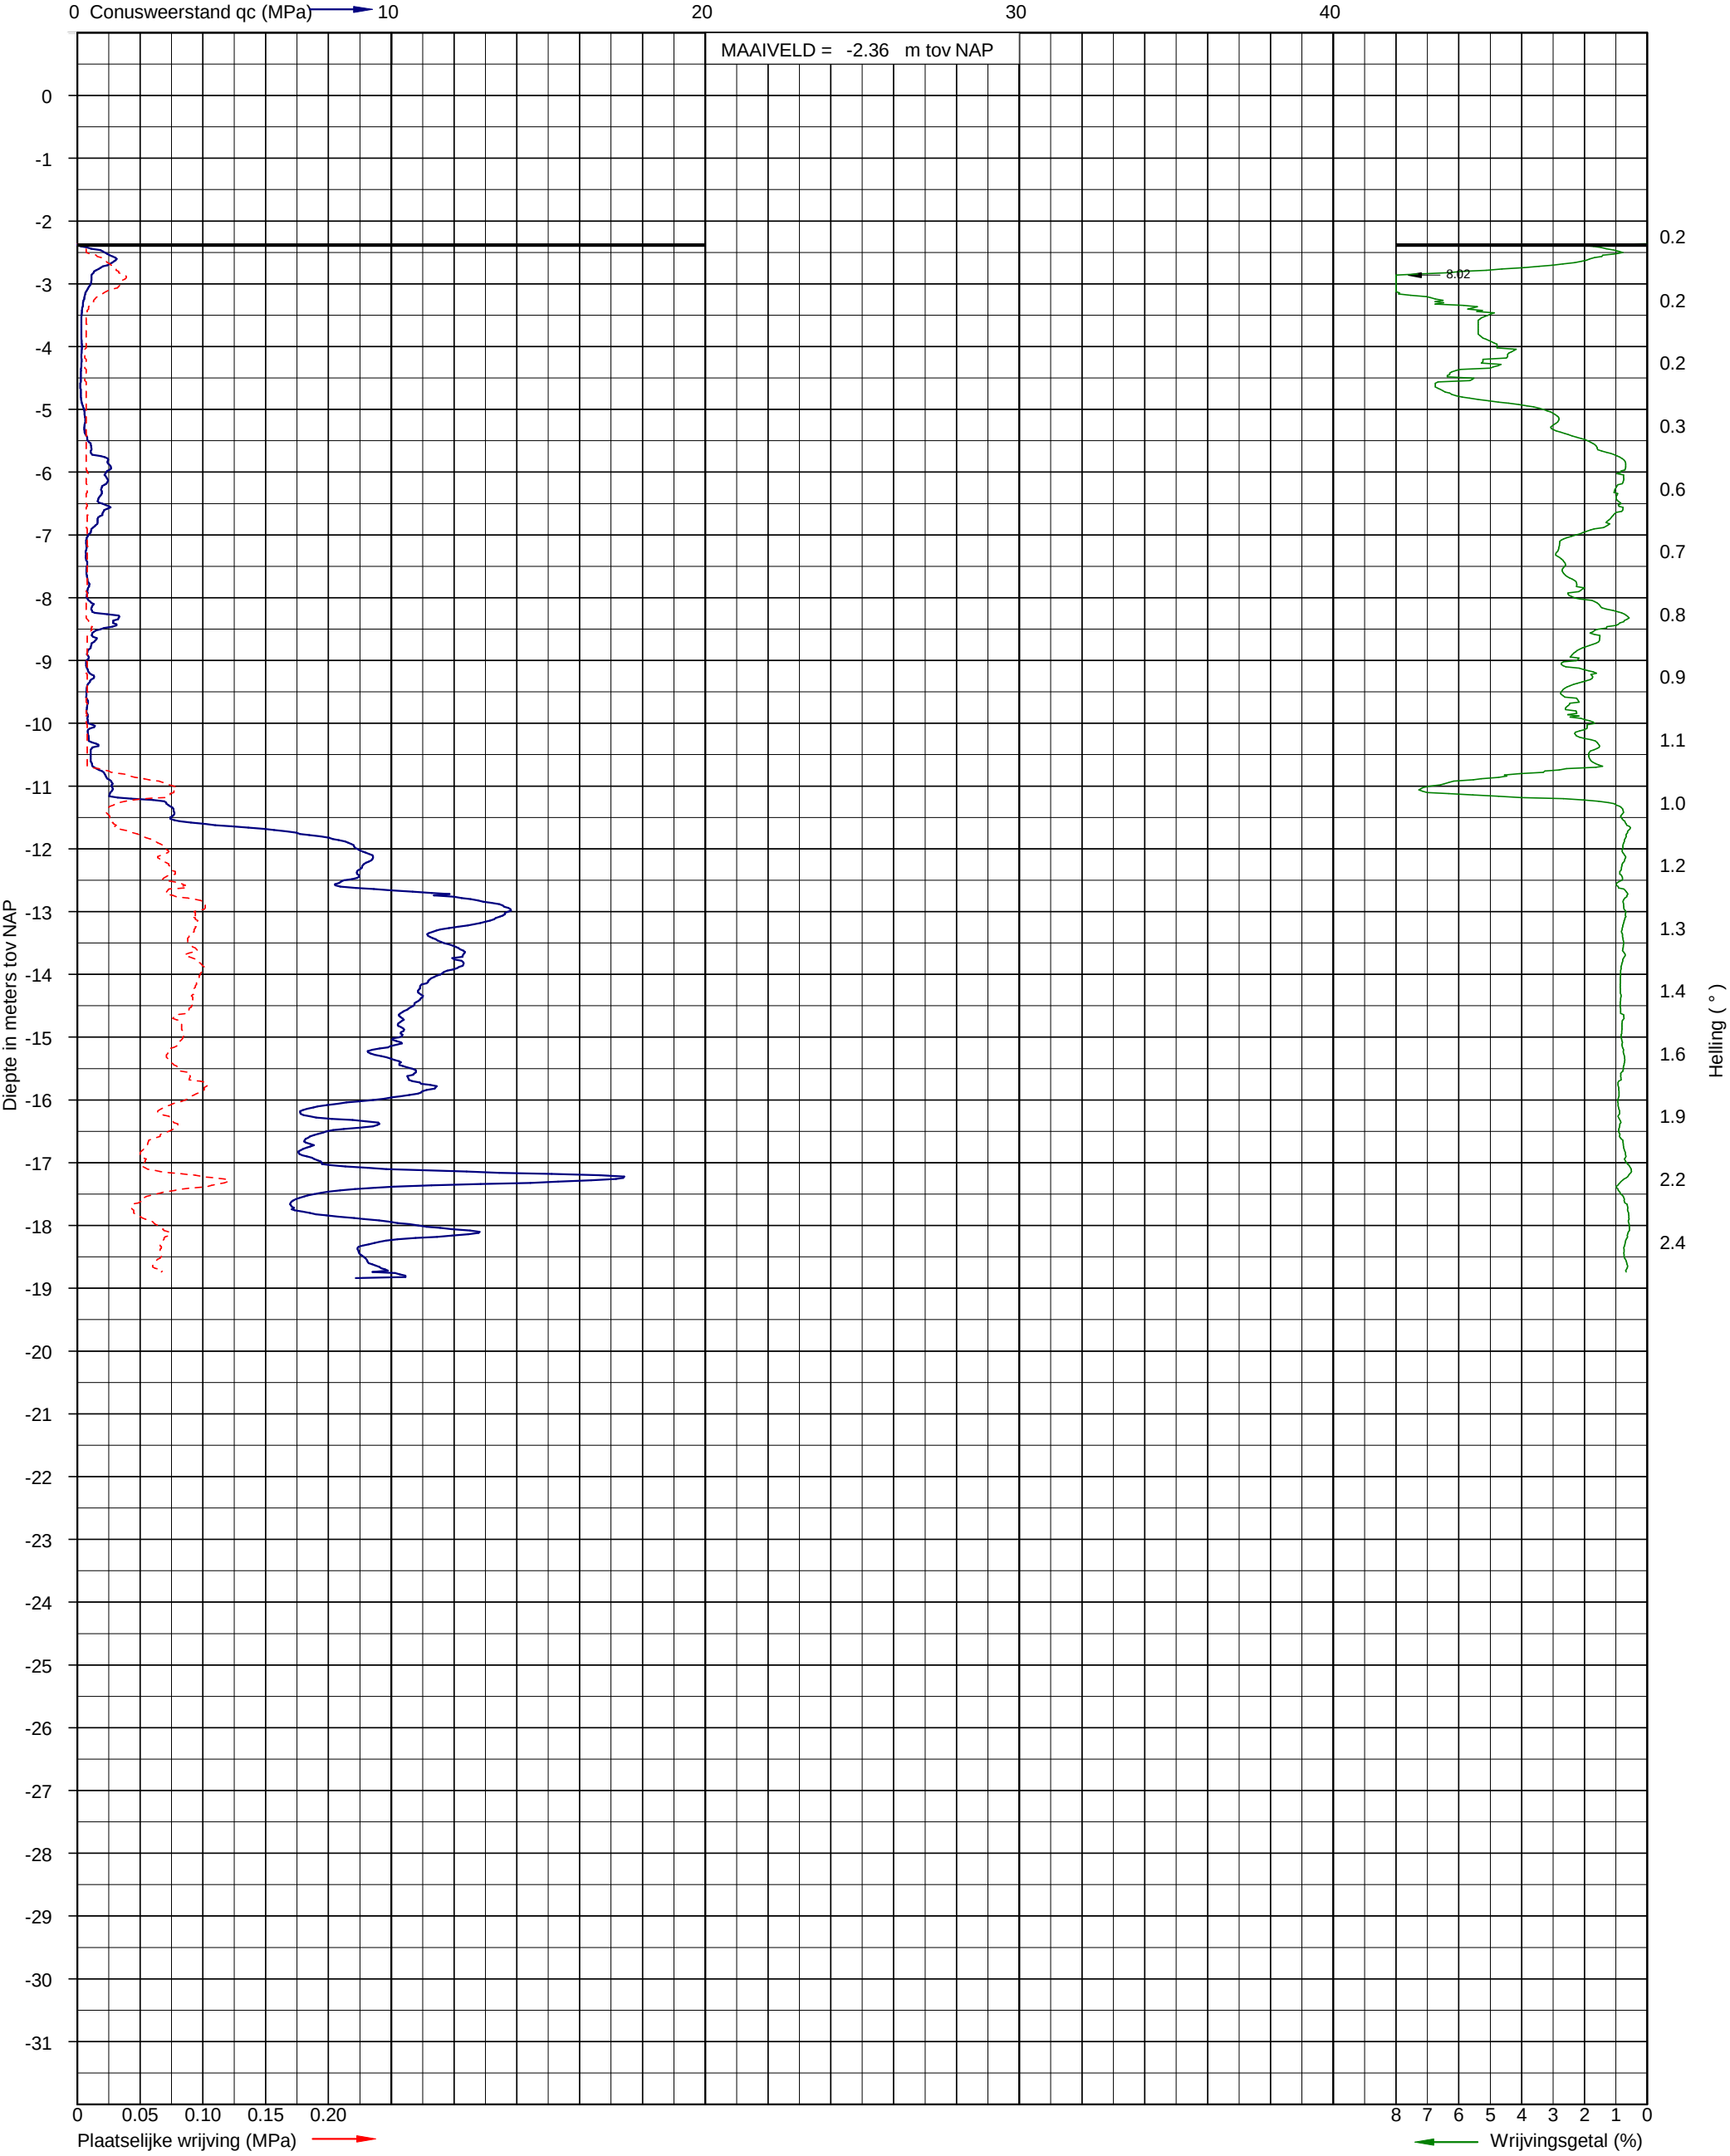
Sondering DKM-15

Sondering volgens NEN-EN-ISO 22476-1  
Sondeerklasse 3  
Conusnummer: P15-CFII-15

X: 118599,397  
Y: 479375,166

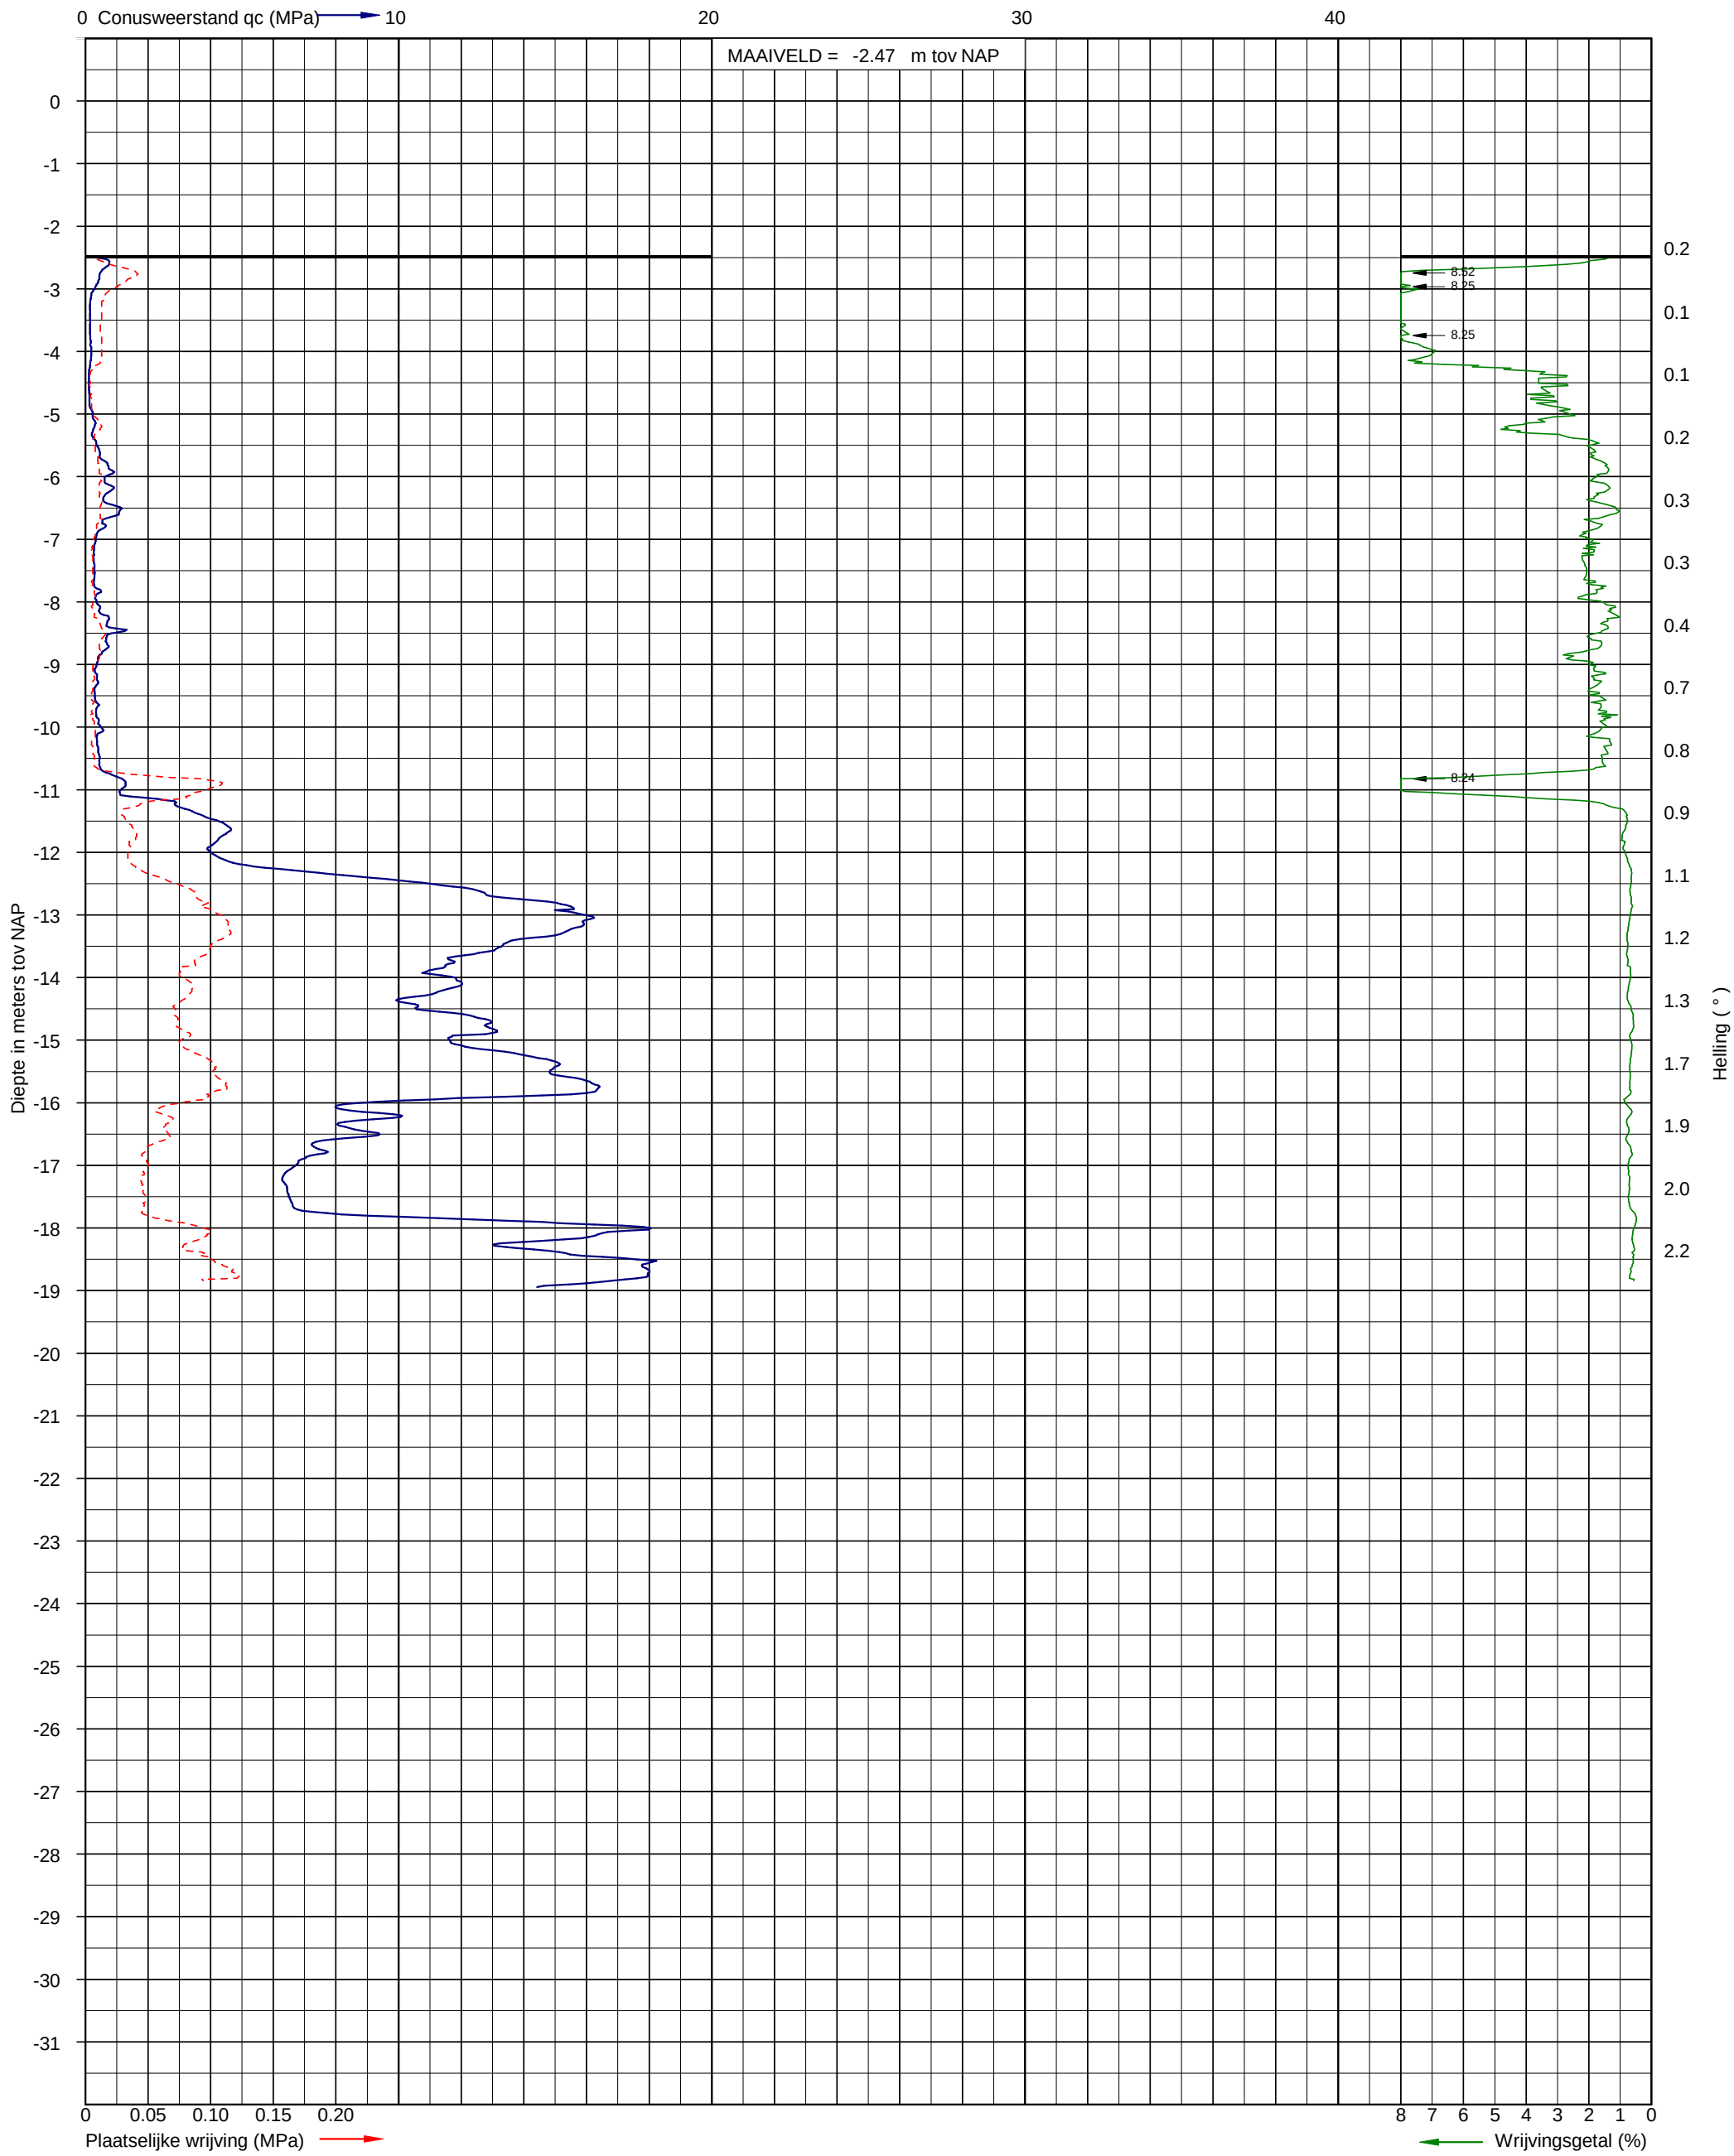
Sondering DKM-16

Sondering volgens NEN-EN-ISO 22476-1  
Sondeerklasse 3  
Conusnummer: P15-CFII-15

X: 118615,906  
Y: 479401,911
