## Onderzoek tijdelijke huisvesting (KKC) aan de Elegast 5 te Amstelveen

**Betreft** Resultaten geotechnisch onderzoek

**Documentnummer** 06P005389-RG-01

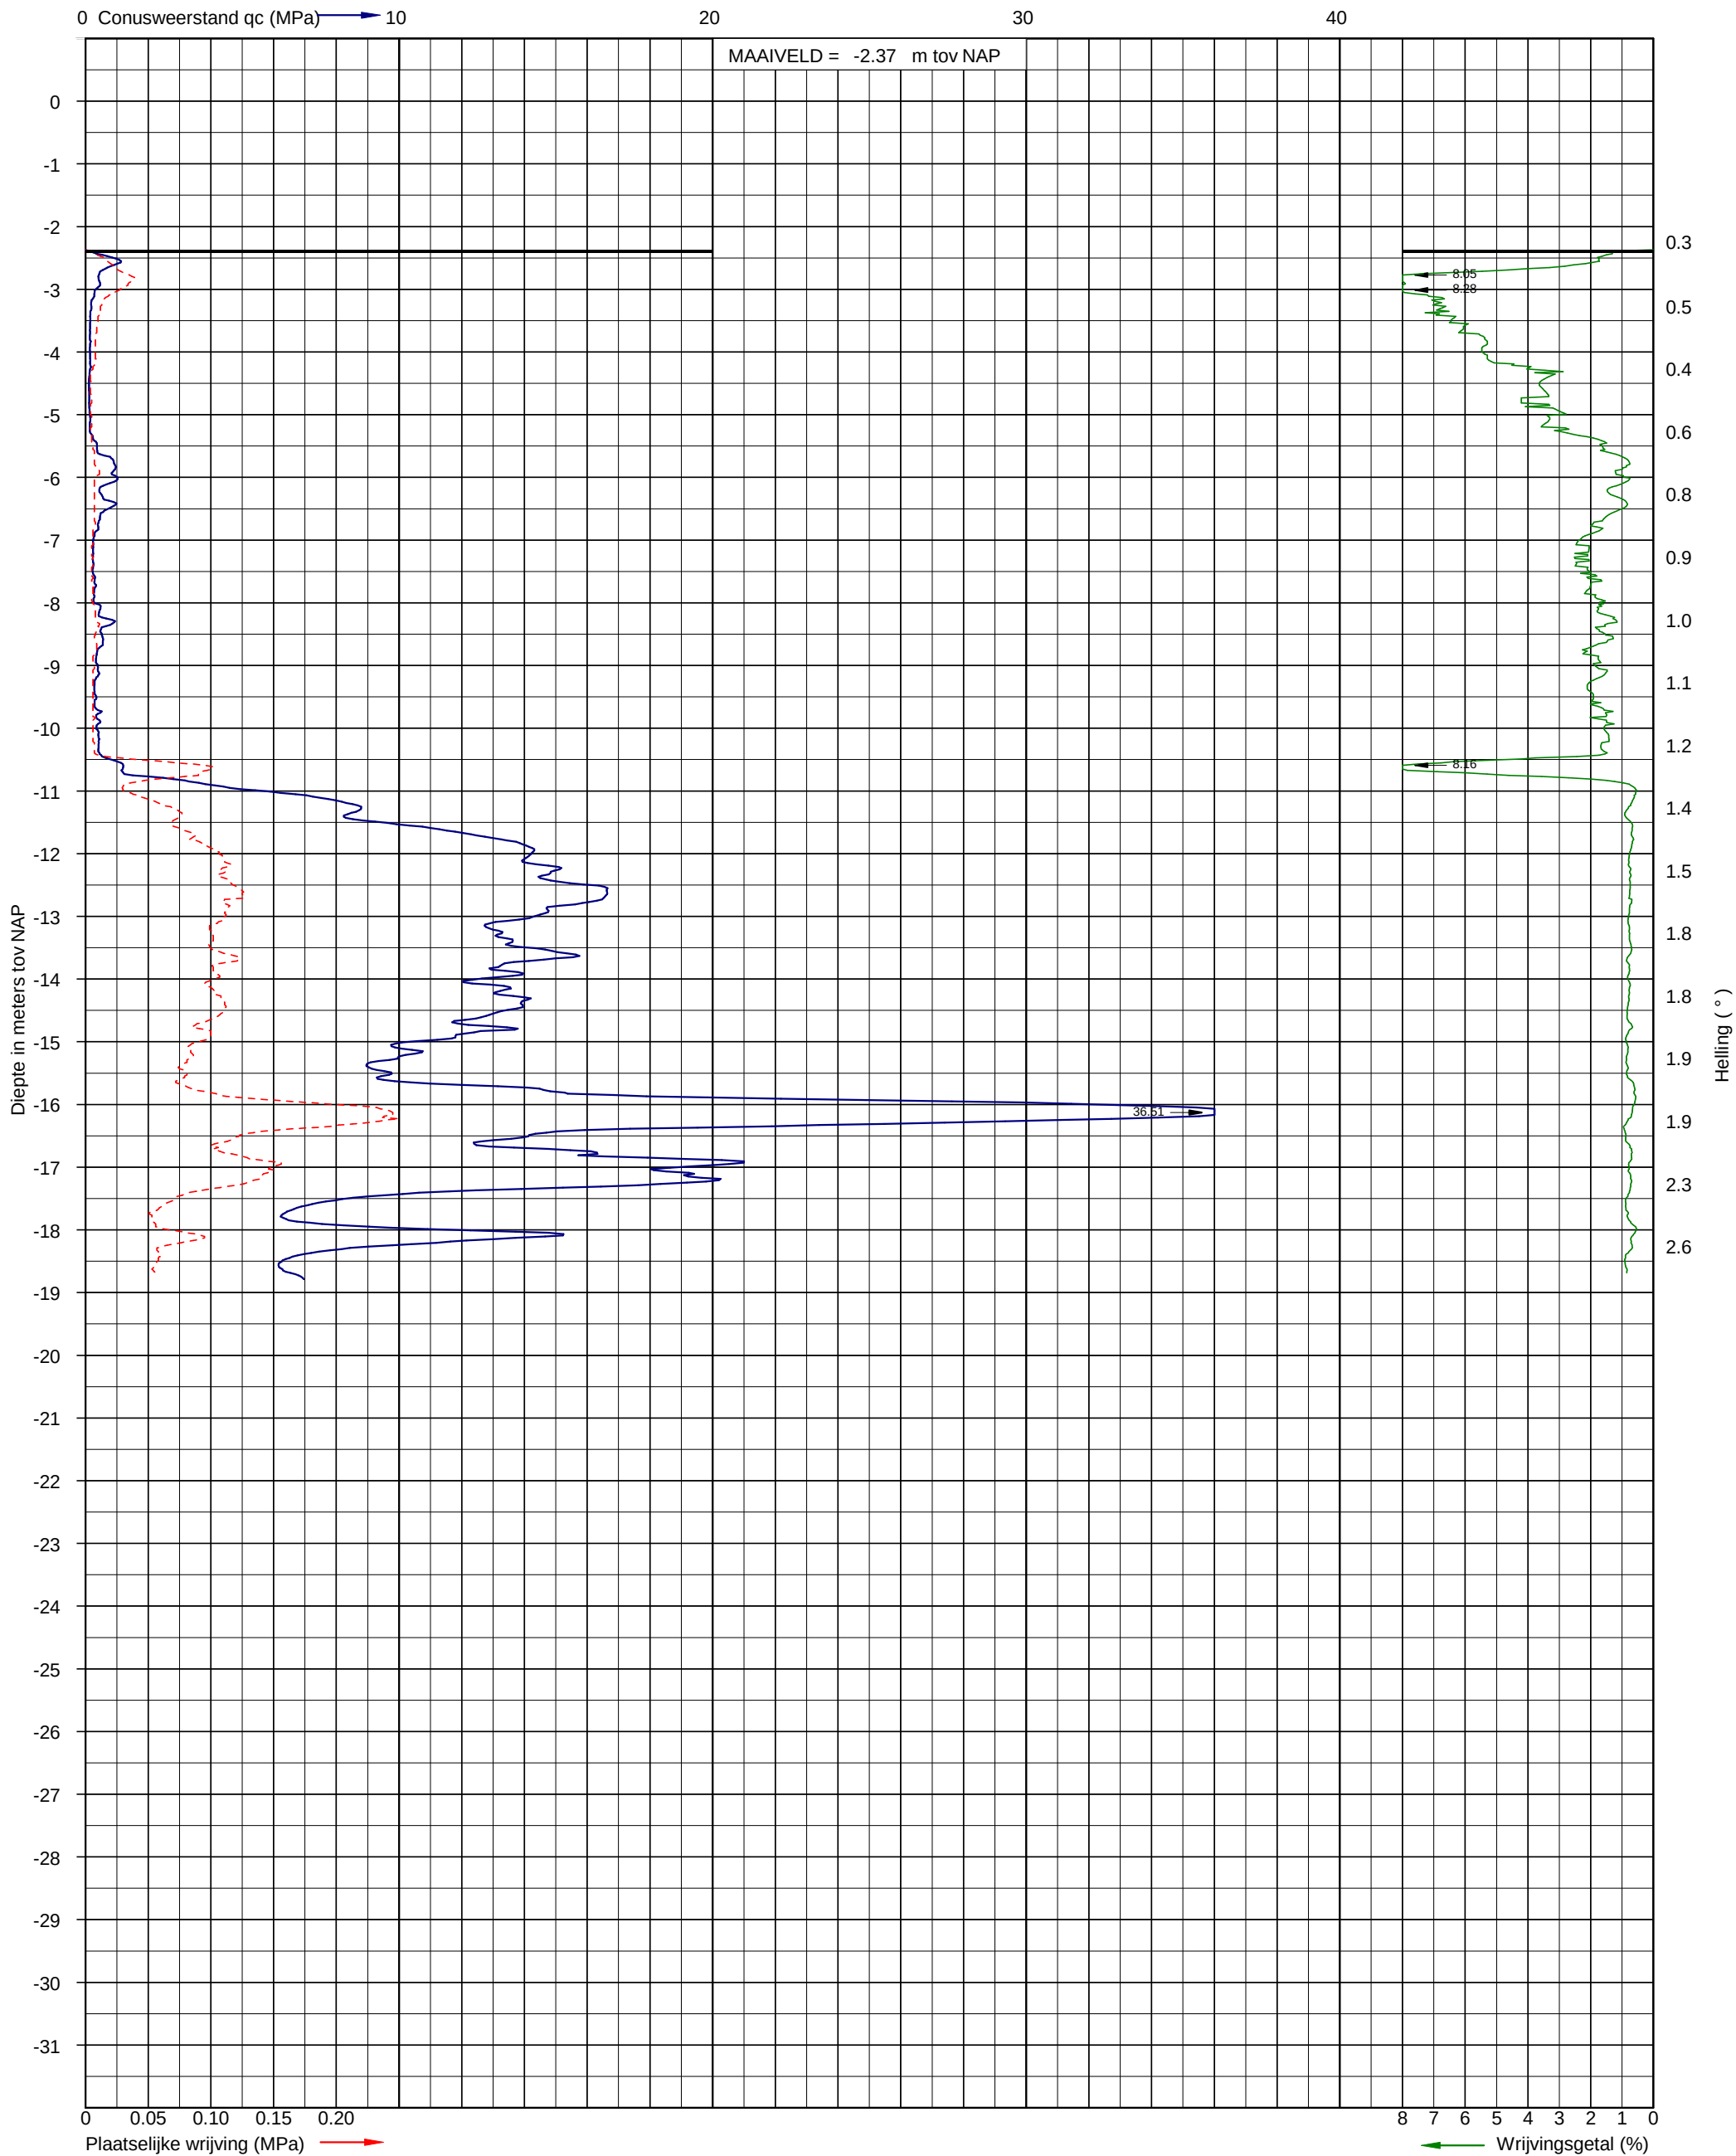
Sondering DKM-17

Sondering volgens NEN-EN-ISO 22476-1  
Sondeerklasse 3  
Conusnummer: P15-CFII-15

X: 118648,051  
Y: 479354,406

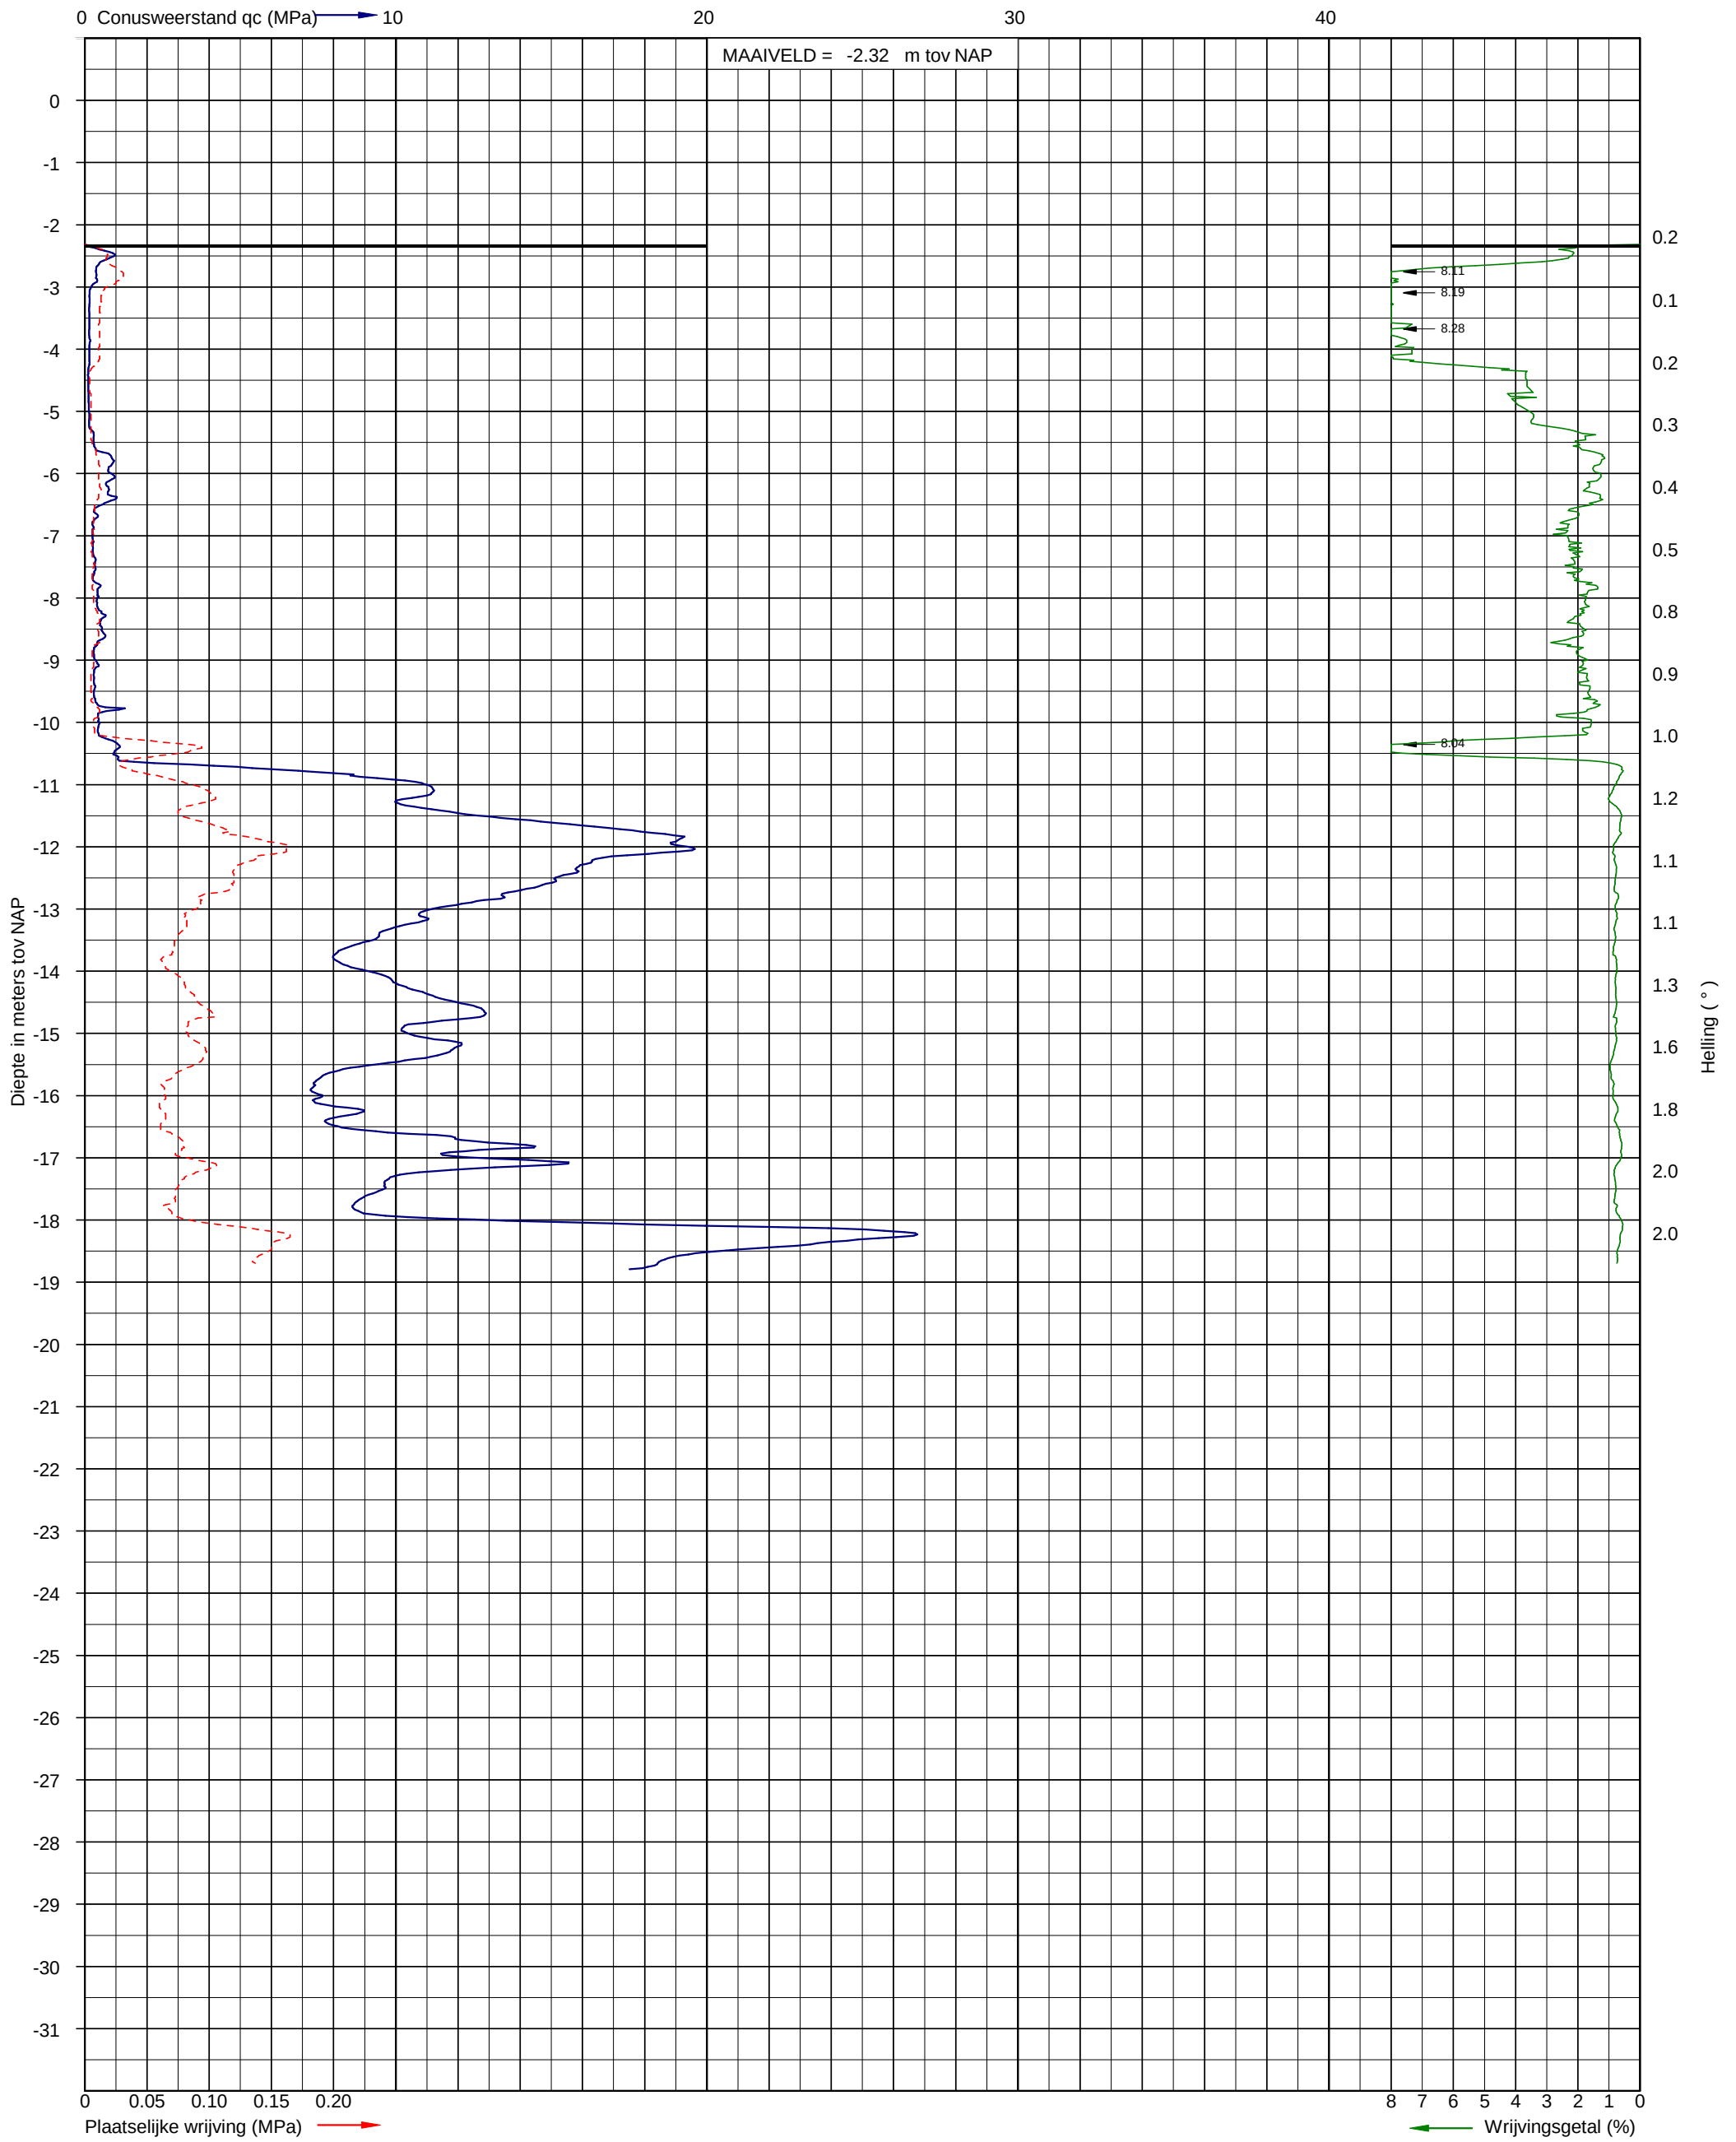
Sondering DKM-18

Sondering volgens NEN-EN-ISO 22476-1  
Sondeerklasse 3  
Conusnummer: P15-CFII-15

X: 118634,639  
Y: 479318,827

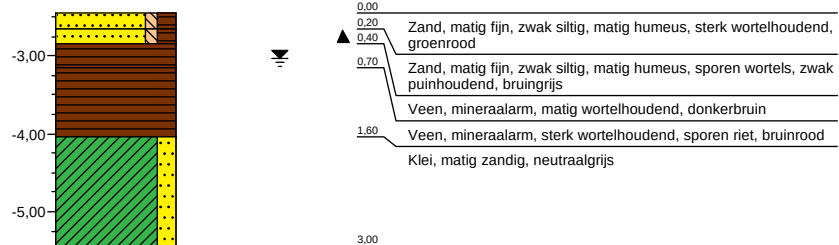
#### B-03

22-10-2019  
sba/ksn  
DKM-11

Maaiveldhoogte [m]: -2,45 N.A.P.  
Grondwaterstand [cm-mv]: 59

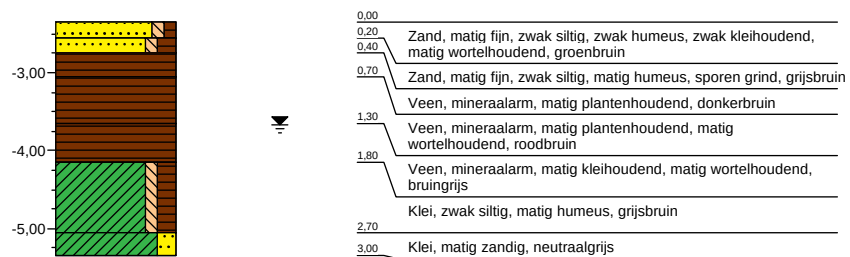
#### B-04

22-10-2019  
sba/ksn  
DKM-18

Maaiveldhoogte [m]: -2,35 N.A.P.  
Grondwaterstand [cm-mv]: 131
