Profiel watergang/kunstwerk

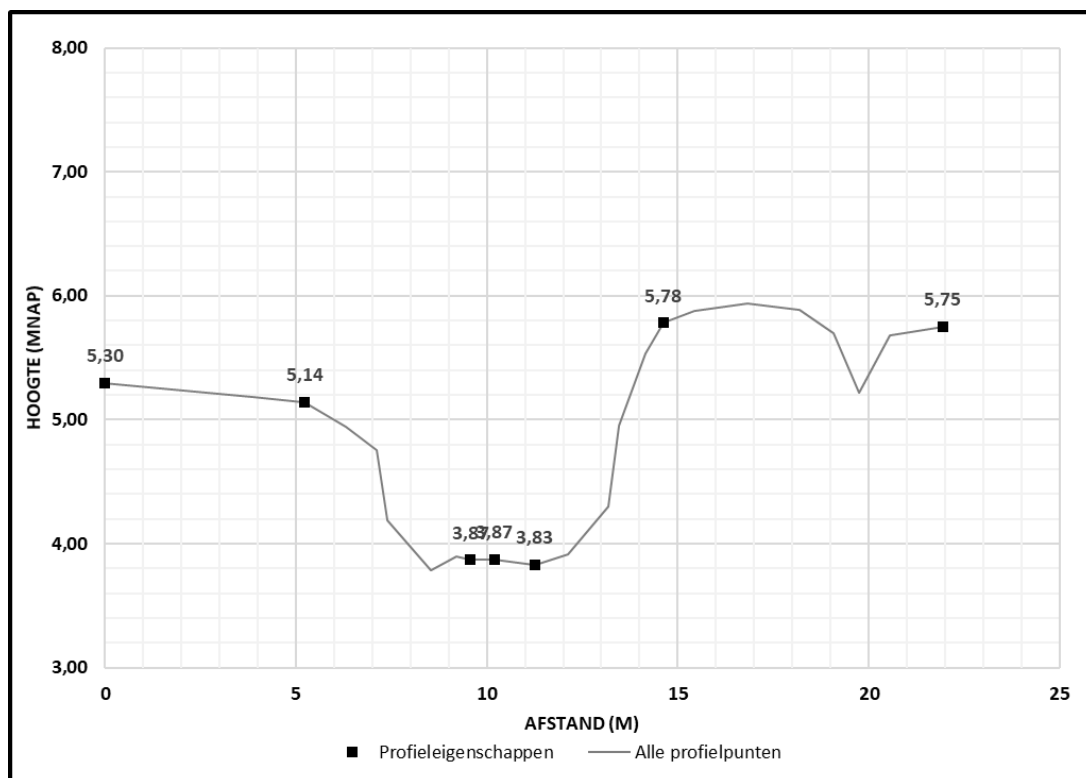
Bodembreedte watergang:	ca. 4.5 meter
Insteekbreedte watergang:	ca. 8.5 meter
Bodemhoogte:	ca. 3.9 mNAP
Bereik waterstanden:	ca. 3.9-5.1 mNAP (??)
Bereik afvoer (op basis van maatgevende afvoer):	ca. 0-1.3 m ³ /s

Figuur 6: Dwarsprofiel van de watergang (gemeten in 2012) zo'n 70 meter bovenstrooms van de beoogde meetlocatie. De gelabelde zwarte punten tonen van links naar rechts de volgende profieleigenschappen: hoogte beginpunt dwarsprofiel, insteekhoogte links, bodemhoogte links, bodemhoogte as, bodemhoogte rechts, insteekhoogte rechts en hoogte eindpunt dwarsprofiel.
